# Lotheveien 2–20

Miljøkartleggingsrapport og avfallsplan

DATO / REVISJON: 8. juni 2018 / 00

DOKUMENTKODE: 10204696-RIM-RAP-001

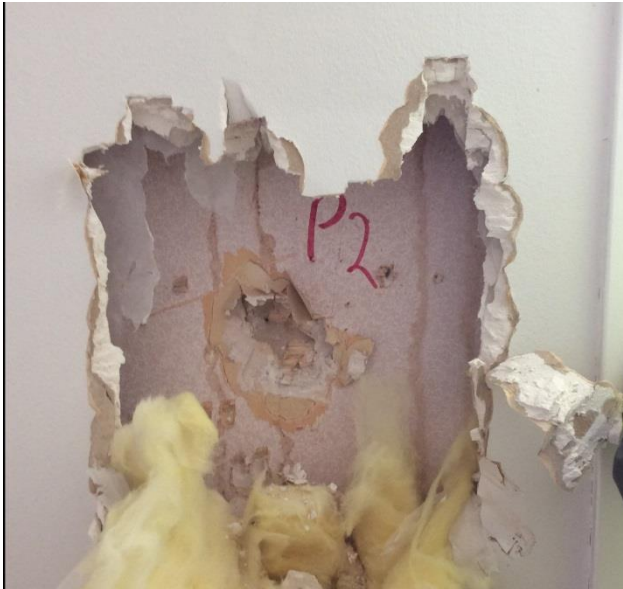
Det ble tatt en stikkprøve av veggplaten (P1) som ligger bak synlig veggplate (av gips) i veggen mot sørvest på loftet i en leilighet (Figur 5). Det ble ikke påvist asbest i veggplaten.

Figur 5: Prøvetatt plate (P2) bak gipsplate og isolasjon i vegg mot nordvest. Det ble ikke påvist asbest i platen.

Veggplaten og himlingsplaten leveres som ordinært avfall.

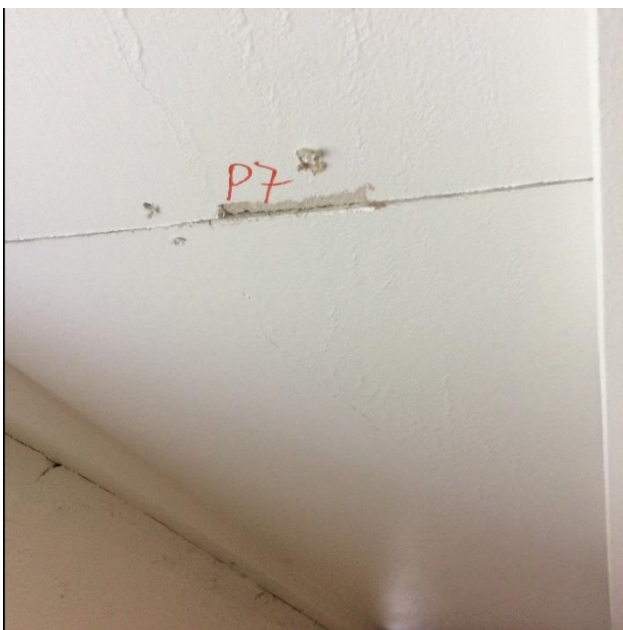
Det ble tatt en stikkprøve av takplaten (P7) i himlingen i en vaskebod i kjeller (fFigur 6). Det ble ikke påvist asbest i veggplaten.

Figur 6: Prøvetatt plate (P7) i himling i vaskebod i kjeller. Det ble ikke påvist asbest i himlingsplaten.

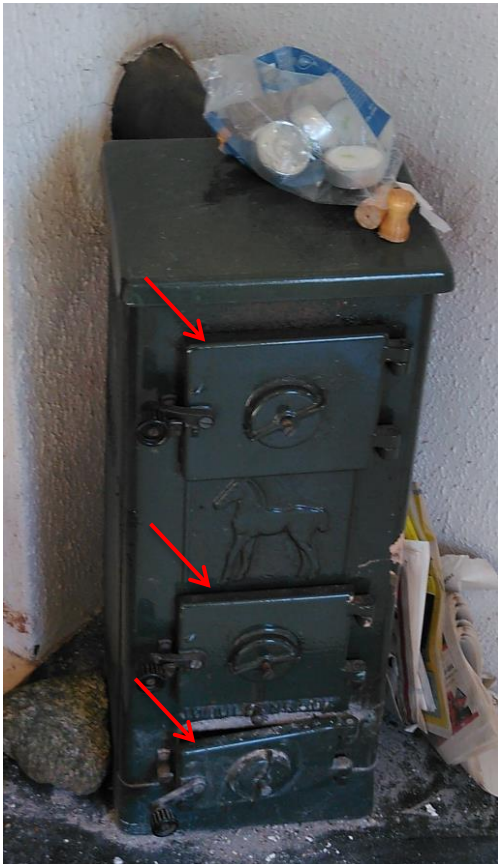
I luker til vedovner er det pakning av mulig asbest (Figur 7).

Figur 7: Hvit-grå isolasjon i pakning i vedovnsdører. Det antas å være asbest i pakningene.

Asbestholdige materialer skal saneres iht. kravene i «Forskrift om utførelse av arbeid», kapittel 4. Alle materialer med asbestinnhold skal pakkes inn i plast, merkes og leveres til godkjent mottak.

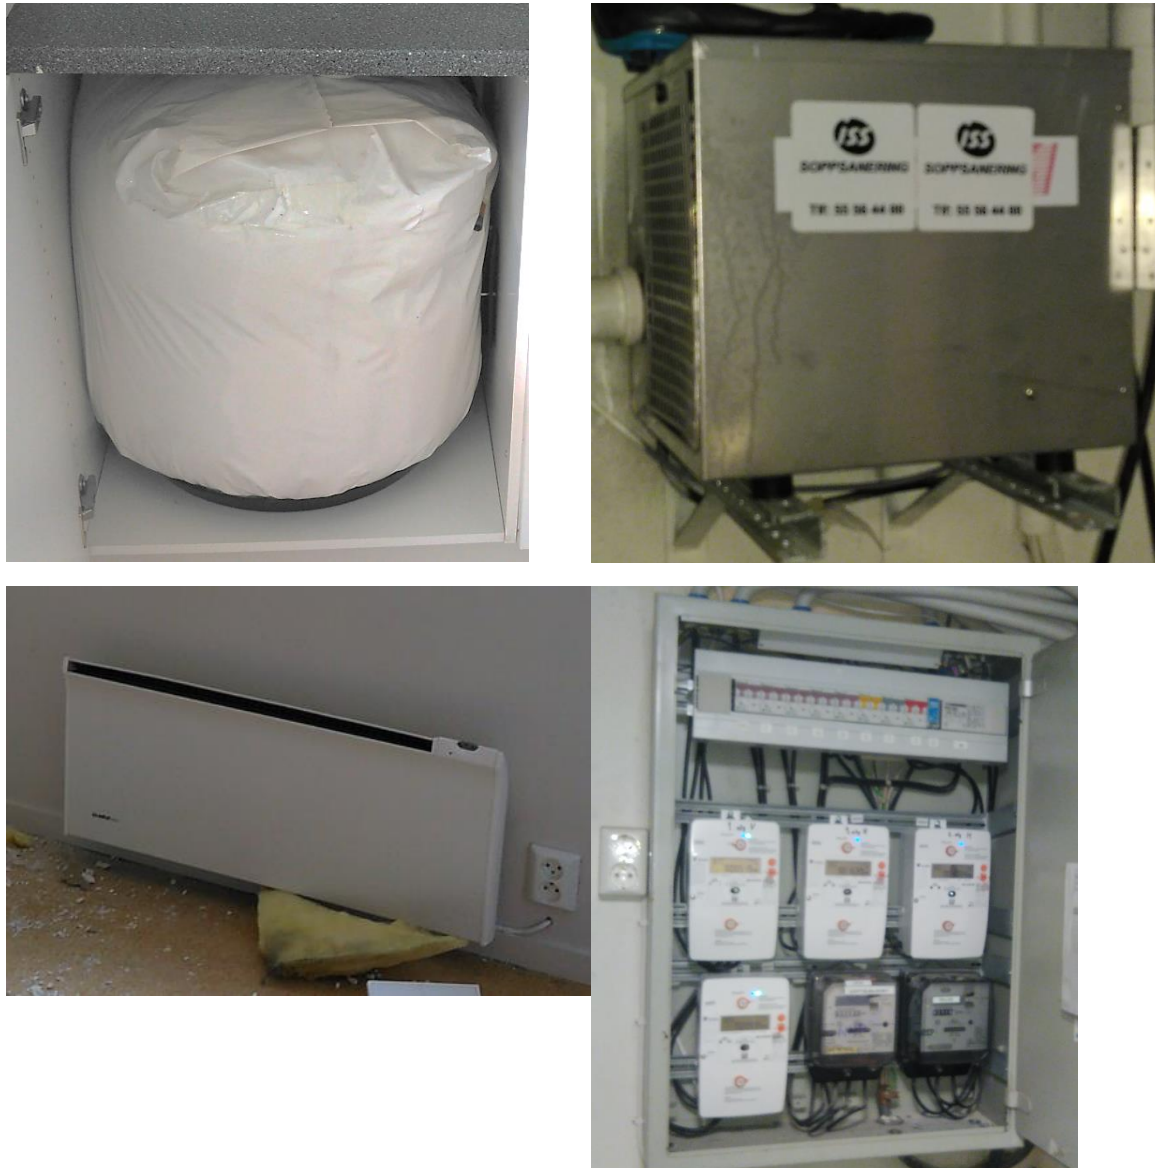
EE-avfall omfatter hele det elektriske anlegget som omfattes av arbeidene; ledninger, sikringskap, kontakter, brytere, kabelkanaler, trekkerør til skjulte installasjoner, veggbokser og andre koblingsbokser, osv. (Figur 8).

Figur 8: Varmtvannstank, el-apparat, panelovn og sikringskap.

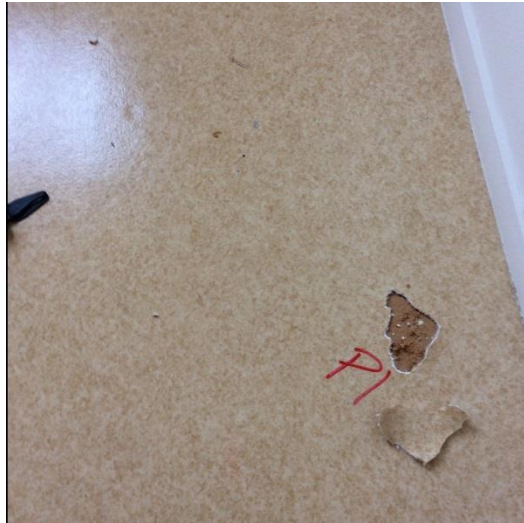
I mange av rommene i bygningen ble det observert gulvbelegg av vinyl. I flere av rommene er det også to lag med vinylbelegg. Det ble tatt en stikkprøve av et vinylbelegg på gulvet i stua i en leilighet (P1, Figur 9). Det ble påvist ftalater over grense for farlig avfall i vinylbelegget. Se vedlegg 1 for markering hvor det ble registrert vinylbelegg i bygningene.

Figur 9: Vinylbelegg på gulv i stua i loftetasjen. Det ble påvist ftalater over grense for farlig avfall i vinylbelegget.

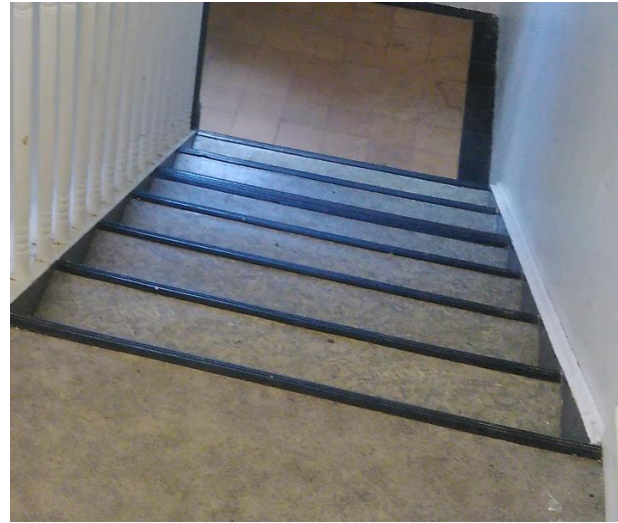
Det ble også observert myke trappelister i trappeoppgangene i alle bygningene. Erfaringsmessig inneholder myke trappe- gulvlister (se Figur 10) ftalater over grense for farlig avfall.

Figur 10: Myke trappelister i trappeoppgang.

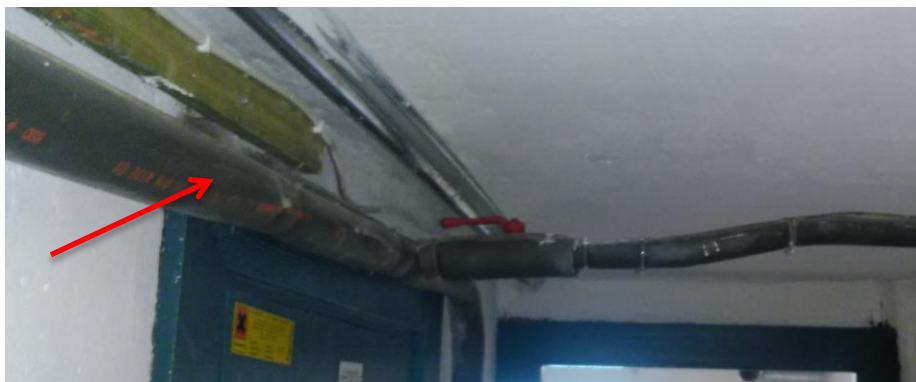
Det er registrert cellegummi-isolasjon på rør i kjeller (Figur 11).

Figur 11: Cellegummi på rør i kjeller.

Cellegummi klassifiseres i utgangspunktet som farlig avfall grunnet innhold av bromerte flammehemmere. All isolasjon av cellegummi skal derfor utsorteres og leveres til godkjent mottak som farlig avfall.

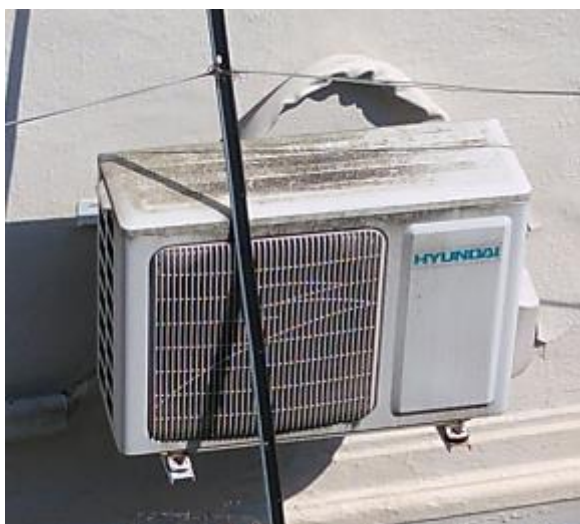
Det ble registrert én varmepumpe i bygningene (Figur 12).

Figur 12: Varmepumpe.

Ved sanering av kjølemaskinene, skal kuldemedium avtappes av godkjent virksomhet, som skal levere avtappet kuldemedium til SRG (Stiftelsen ReturGass), før maskinene kan håndteres som EE-avfall.

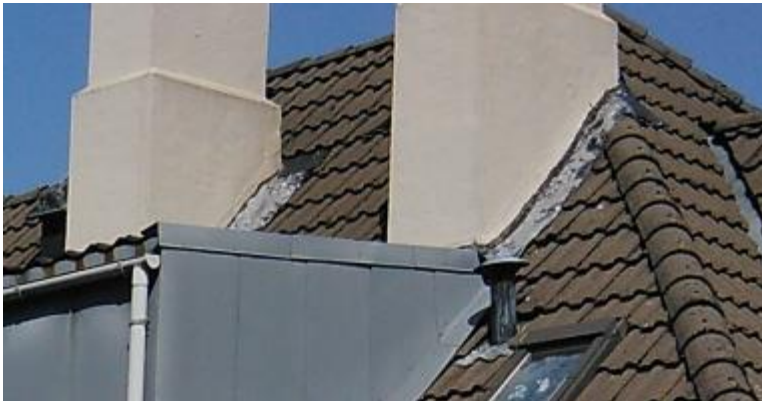
På taket ble det registrert blybeslag mellom piper og tak (Figur 13).

Figur 13: Blybeslag mellom piper og tak.

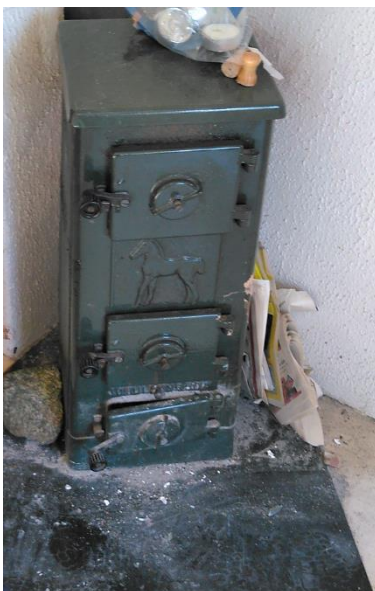
I hver leilighet ble det registrert én vedovn av støpejern (Figur 14).

Figur 14: Støpejernovn.

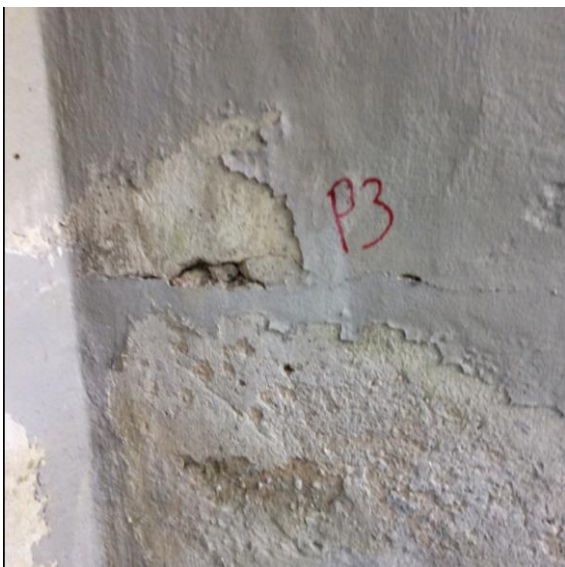
Figur 15: Utvendig, grå maling på murvegg i trappenedgang til kjeller mot nordvest. Det ble påvist tungmetaller over normverdi, men under grenseverdi for farlig avfall i malingen.

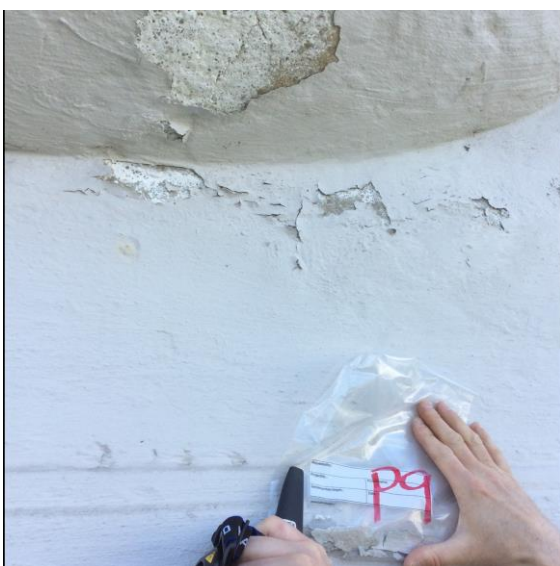
Figur 16: Utvendig, lys maling på murvegg på nordøstre fasade i Lotheveien 20. Det ble påvist PCB over normverdi, men under grenseverdi for farlig avfall i malingen.

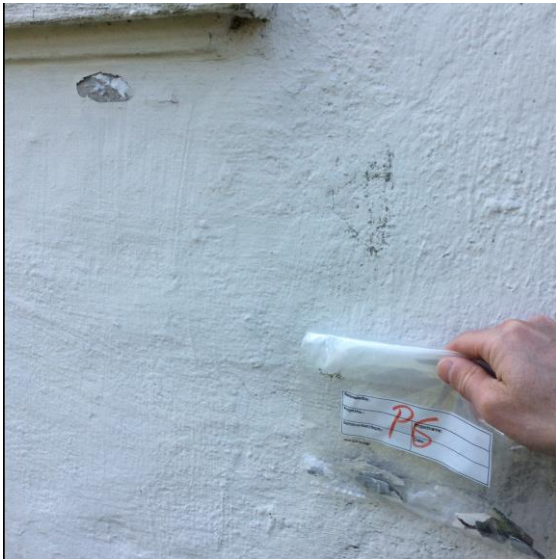
På nordøstre murvegg i Lotheveien 14 ble det tatt en prøve av den lyse malingen (P6, se Figur 17). Det ble i malingen *ikke* påvist konsentrasjoner over normverdiene.

Figur 17: Utvendig, lys maling på murvegg (P6) på nordøstre fasade i Lotheveien 14. Det ble ikke påvist konsentrasjoner av tungmetaller eller PCB over normverdi i malingen.

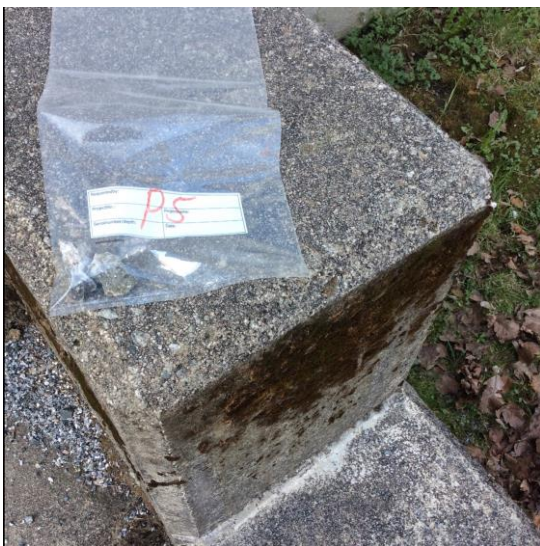
Fra de umalte betongtrappene på nordøstre side av bygningene ble det tatt en blandeprøve av betongen (P5, se Figur 18). Det ble i umalt betong påvist konsentrasjon av krom VI over normverdien, men under grenseverdi for farlig avfall.

Figur 18: Umalt betongtrapp ved nordøstre fasade. Det ble påvist krom VI over normverdi, men under grenseverdi for farlig avfall i betongen.

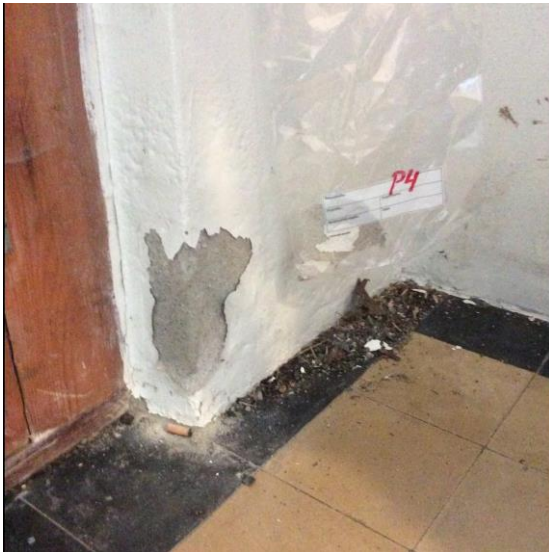
I trapperom ble det tatt prøve av malingen på veggen (P4, se Figur 19). Det ble i malingen påvist konsentrasjoner av PCB over normverdien, men under grenseverdi for farlig avfall.

Figur 19: Malt murvegg, trappeoppgang, 1. etasje (P4). Det ble påvist PCB over normverdi, men under grenseverdi for farlig avfall i malingen.
