## SKADERAPPORT

**Skadenummer:** 294266  
**Skadedato:** 01.08.2018  
**Skadetype:** Brann  
**Rapportnummer:** 20170477

**Eiend.betegnelse:** Bolighus med flere leiligheter  
**Adresse:** Gyldenprisveien 9, 5056 BERGEN  
**Kommune:** 1201 BERGEN KOMMUNE

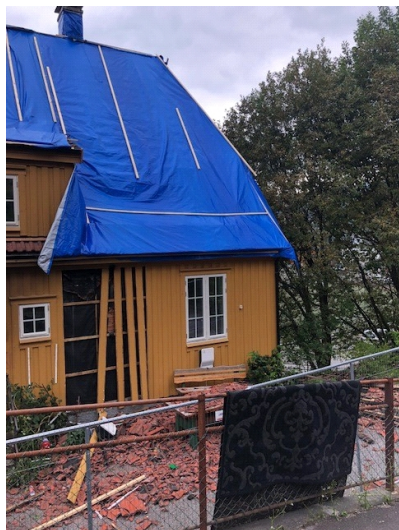
Viser fasaden mot sør hvor det har brent oppover i takkonstruksjonen.

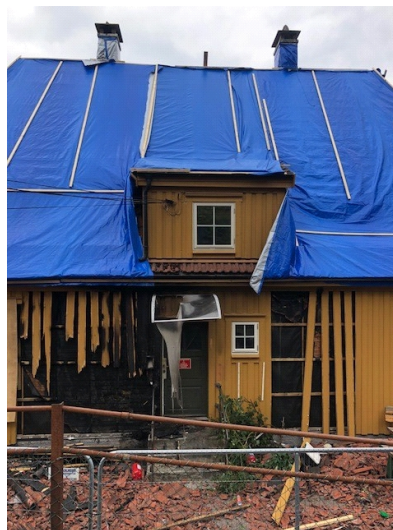
Viser fasaden mot sør som er hares berørt.

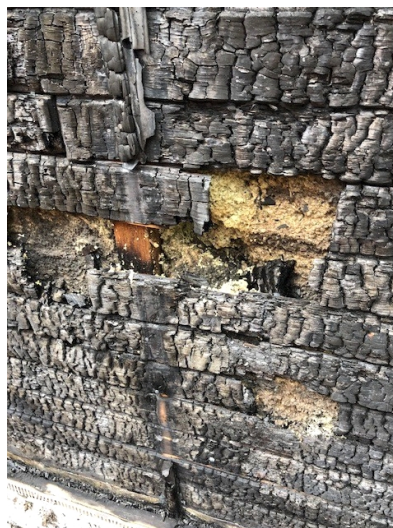
**Skadeårsak:** Det ble ved befaring registrert at brannen har startet på utsiden av boligen, til venstre for inngangspartiet.  
Det stod i følge bestyrer ved BTS (botreningscenteret) noen søppelspann inn til ytterveggen i dette området hvor brannen mest trolig har startet i et av søppelspannene.  
Brannen har "klatret" opp langs ytterveggen og videre opp i takkonstruksjonen, hvor den har sprett seg ut på hver side av arken, som står plassert like over inngangspartiet. Videre har det brent opp i møtet i hver ende av takkonstruksjonen i området hvor hovedtaket går imot halvvalmene.  
Innvendig på kaldtloftet blir det registrert store skader i sperrekonstruksjonen rundt halvvalmene, samt sot og vannskader. I 2 og 1 etasje er det store vannskader, og bygningen fremstår som den har "druknet i vann. Likedan er gipshimlingen i kjelleren også godt oppfuktet.

Viser hvor det har brent i veggkonstruksjonen like til venstre for inngangsdøren.

- Forbedringer/ skadeforebyggende tiltak:** Sjøpelspann må ikke plasseres inn mot bygningen.
- Normal reparasjonstid:** Reparasjonstiden er estimert til 12 - 15 måneder, dette omfatter sanering/riving, tørk, søknadsprosess og gjenoppbygging.

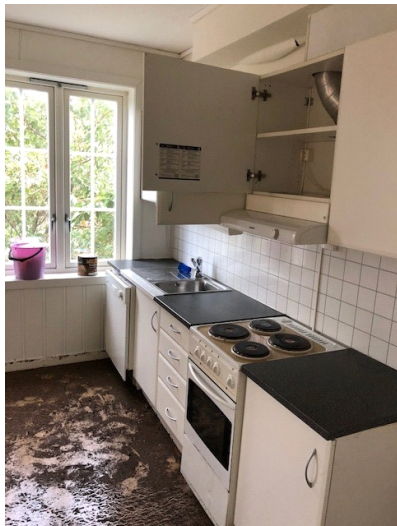
Viser kjøkken i 1 etasje hvor det er store vannskader.

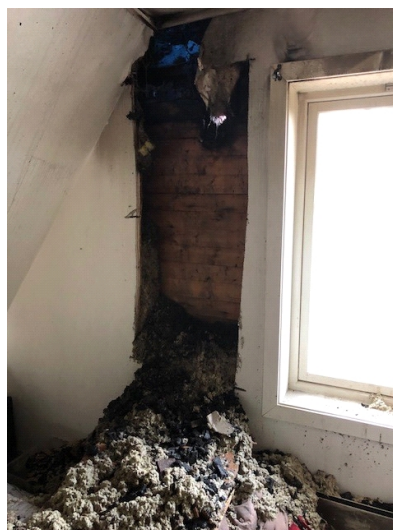
Viser hvor det er skjert hull i vegg for å kunne slukke brannen.
