# NOTAT

Oppdragsnavn Miljøteknikk Burøyveien  
Prosjekt nr. 1350021727  
Kunde Nordland Fylkeskommune  
Notat nr. N-Not-001-rev-01  
Versjon Rev.01  
Til Nordland Fylkeskommune  
Fra Rambøll Miljø og Helse  
Kopi

## Miljøkartlegging Burøyveien

Dato 08.11.2018

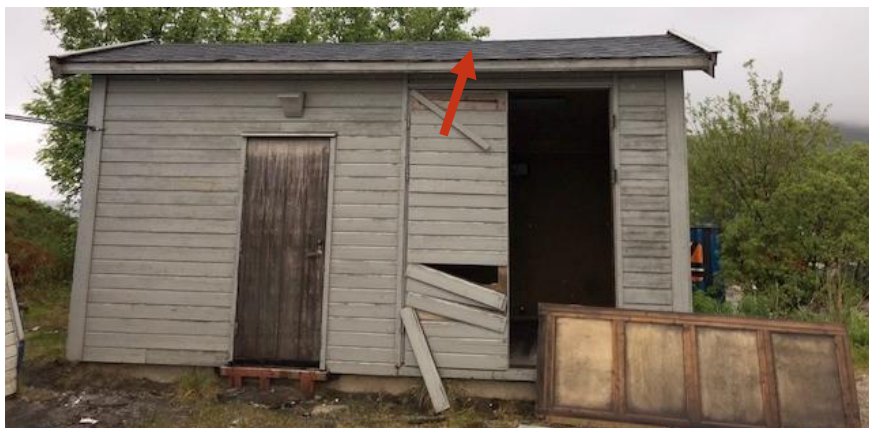
På området er det en brakke som er oppført i tre. Brakka har betong grunnmur og er teknet med takpapp på taket. Årstall for oppføring av brakken er ukjent, men Nordland Fylkeskommune oppgir at den er satt opp etter 1980, og at den har en grunnflate på 3,3 x 5,5 meter. Det kan ikke utelukkes at det befinner seg miljøskadelige stoffer i forbindelse med denne.

Asbest kan være anvendt i bygningsmaterialer frem til 1985. Nordland Fylkeskommune oppgir at brakka er oppført etter 1980. Sannsynligheten for at takpappen på brakka inneholder asbest er ifølge oppdragsgiver derfor liten. Takpapp kan inneholde olje, PAH, tungmetaller og ftalater.

Figur 2 Brakke som står på eiendommen. Brakka er oppført i tre, med betongfundament og teknet med sort takpapp. Betongen under brakka og takpappen er ikke prøvetatt.

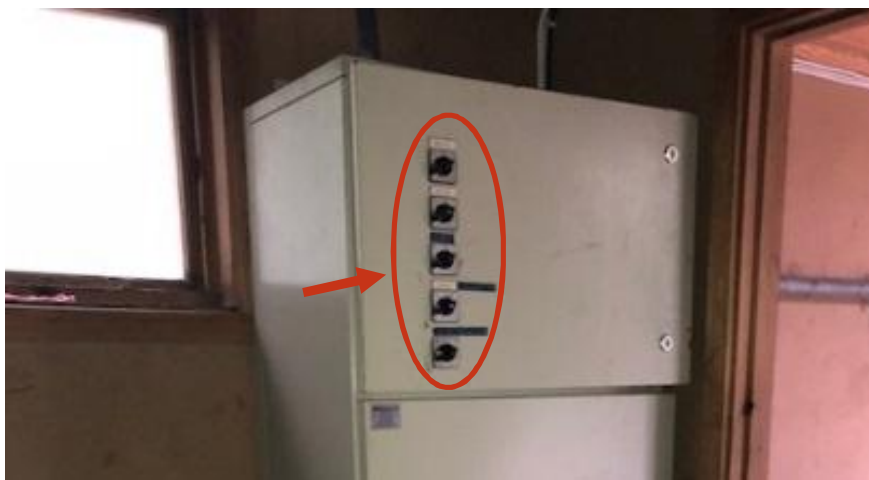
Oppdragsgiver opplyser videre at brytere på eldre el-anlegg er keramiske, og el-skap håndteres derfor som EE-avfall.

Figur 3 El-skap som befinner seg i brakka.

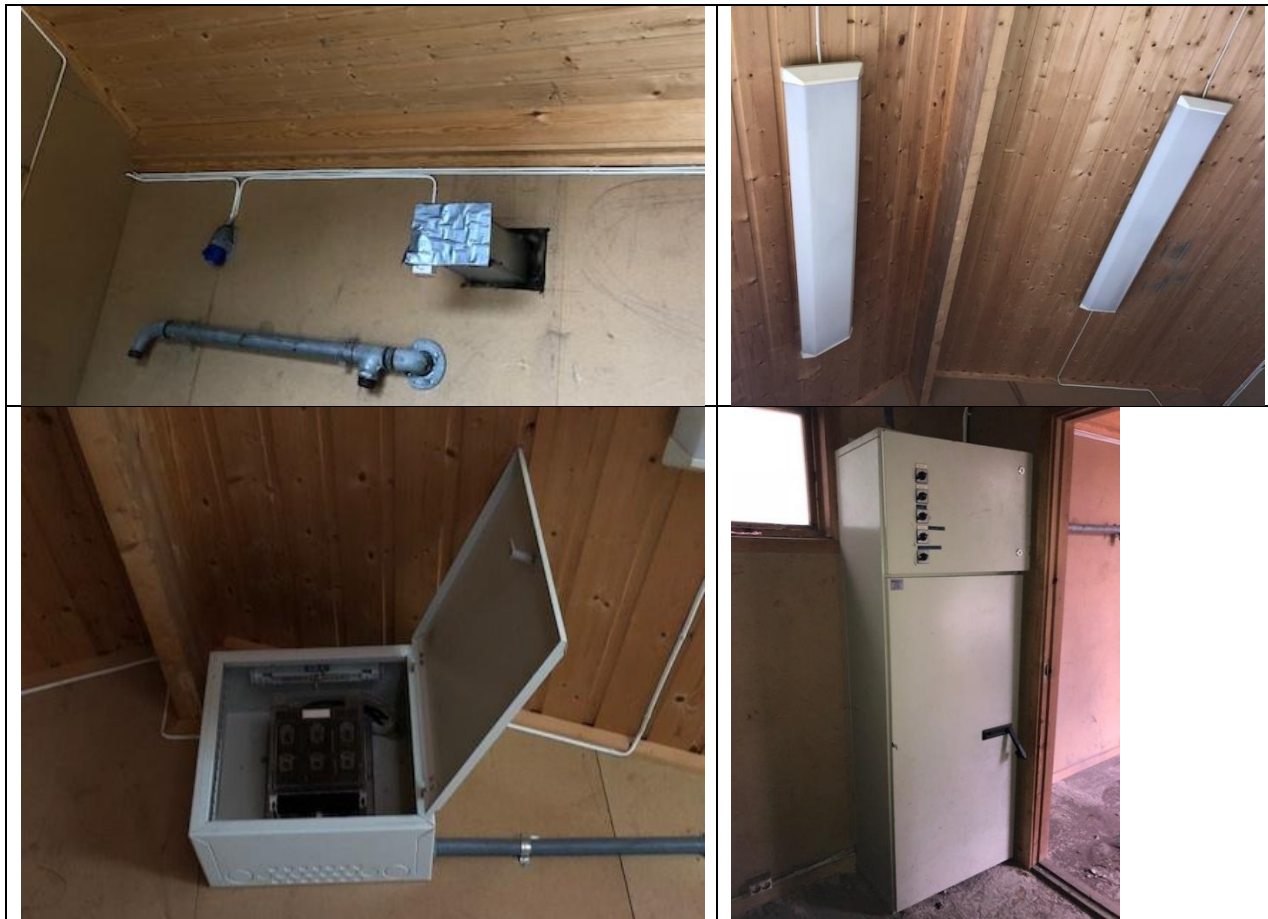
I brakka befinner det seg el-skap, ledninger og lysrør. Figur 5 viser EE avfall funnet i brakka.

Figur 4 EE-avfall i brakka.

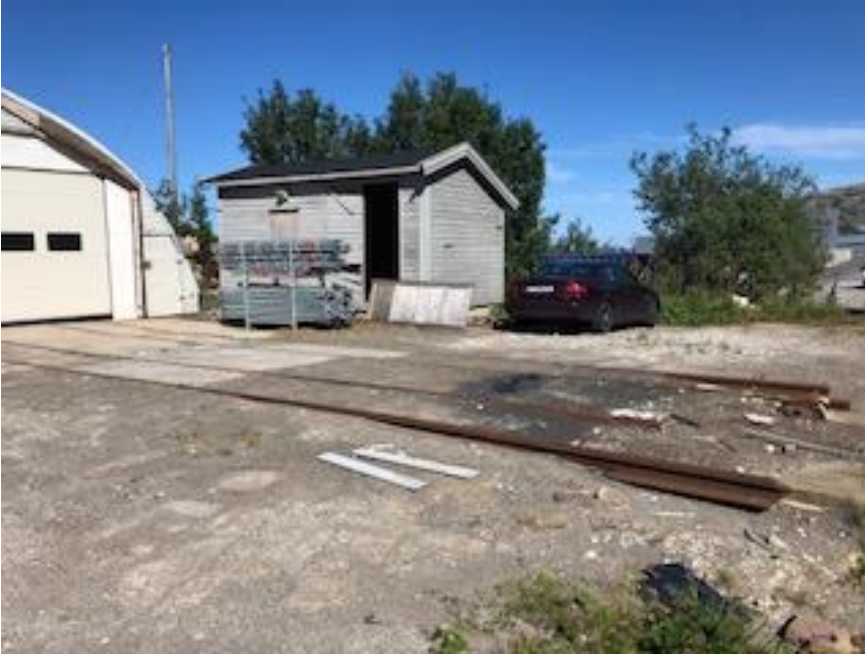
Betong på utsiden av hallen, med støpte skinner, ble prøvetatt og analysert for PCB, tungmetaller og olje. Det ble påvist sink over normverdi (340 mg/kg). Betongen er lavforurenset og må leveres til godkjent mottak. Figur 4 viser området hvor betong er prøvetatt. Vedlegg 1 viser originale analyseresultater fra ALS Laboratory Group AS.

Figur 5 Betong utenfor hallen er prøvetatt og påvist lavforurenset med sink.
