MILJØSANERINGSBESKRIVELSE BRUMUNDDALSHALLEN

Skolevegen 16, 2380 Brumunddal

MILJØSANERINGSBESKRIVELSE

Rapport nr.: MSB01 Rev. 01		Oppdrag nr.: 10203577-005		Dato: 21.11.2018	
Kunde: Hedmark Fylkeskommune					
BRUMUNDDALSHALLEN					
Sammendrag: Sweco Norge AS er engasjert av Hedmark Fylkeskommune v/ Mari-Mette T. Solheim for å utarbeide en oppdatert miljøsaneringsbeskrivelse for Brumunddalshallen, med tanke på rehabilitering. Det er tatt materialprøver av blant annet gulvbelegg, maling, puss og betong, og et utvalg prøver er sendt til analyse i laboratorium. Utvalget av prøver til analyse er gjort i samarbeid mellom miljøkartleggerne Erik Sandberg, Morten Martinsen og Yvonne Johansen. De viktigste funnene er som følger:					
<ul style="list-style-type: none"> • Isolérglass med innhold av PCB og ftalater • Vinylgulv og PVC-lister med ftalater • Mistanke om asbestholdig isolasjon i rørbend 					
Ved miljøkartlegging vil det alltid være en viss risiko for skjulte forekomster av helse- og miljøfarlige stoffer som ikke avdekkes. Det er derfor viktig at entreprenør som skal utføre rehabiliteringen har kompetanse på området og følger opp med flere materialprøver ved behov. Byggherre må v

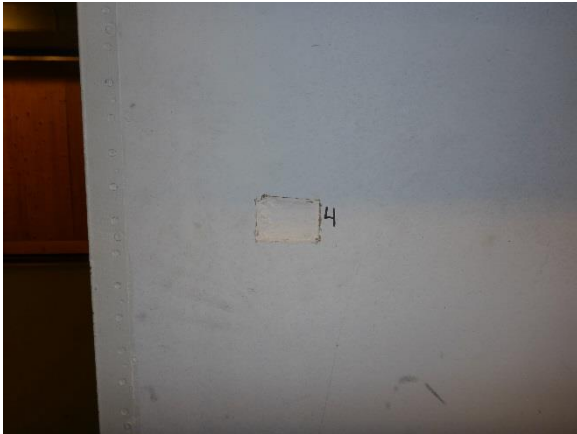
I rom 016 ble det tatt ut prøve av gipsplate i branncelle. Analysen påviste ikke innhold av asbest.

Bilde 1: Gipsplate rom 016

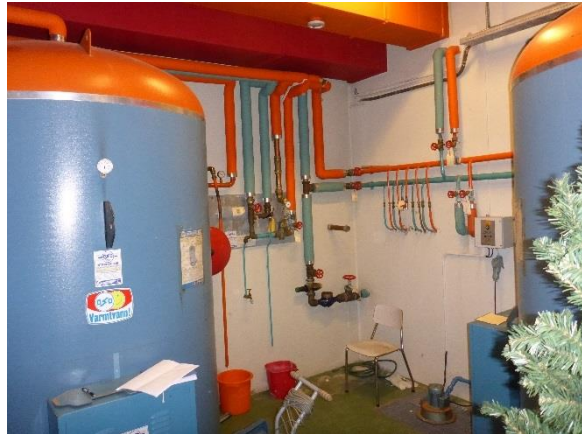
I det tekniske rommet med to varmtvannstanker i kjelleren (merket *VV-rom* på plantegning), og i rom 016, er det en del rør med EPS-isolasjon. Da det på tidspunktet for kartleggingen ikke var bestemt om disse rørene skulle skiftes, ble det for å begrense skader på rørisolasjonen foretatt en begrenset inspeksjon av to bend. Inspeksjonen avdekket isopor som rørisolasjon. Entreprenør må like fult fortløpende vurdere om andre isolasjonsmaterialer er benyttet.

Bilde 2: EPS rørisolasjon, der bend må vurderes for asbest ved evt. riving.

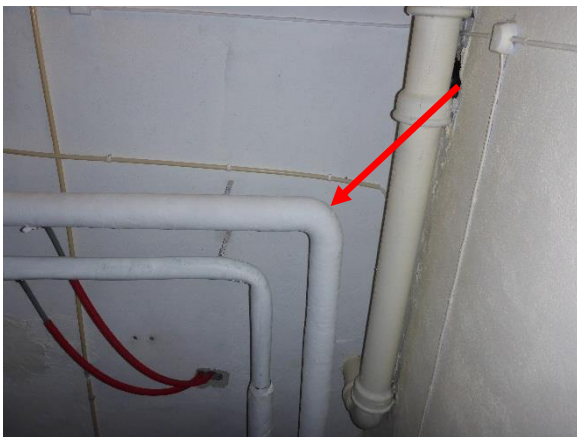
I rommet i kjelleren der ventilasjonsaggregatene står (merket *ventilasjon kjeller*) er det tre bend der det mistenkes asbestholdig isolasjon. Rørbendene er oppunder taket, og HMS-hensyn tillot ikke prøvetaking den 25. januar. Disse tre rørbendene må vurderes for innhold av asbest før eventuelle rivningsarbeider starter.

Bilde 3: Bend der det mistenkes asbest

Materialer som inneholder asbest skal saneres/håndteres i samsvar med krav i forskrift om utførelse av arbeid, kapittel 4. Sanering kan kun utføres av firma som har nødvendig tillatelse fra Arbeidstilsynet.

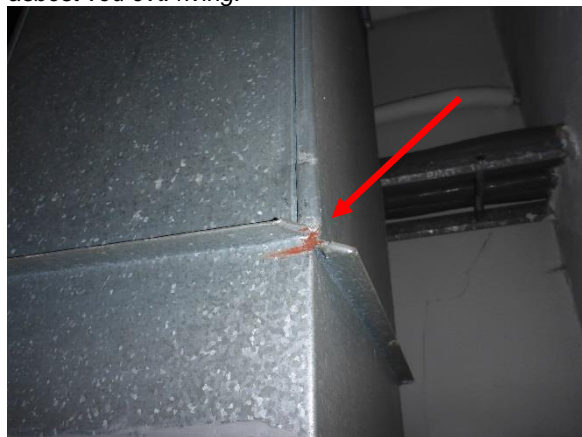
På de to ventilasjonsaggregatene i samme rom er det observert rødlig lim/teningsmasse i flere sammenføyninger/skjøter i kanaler. Dette kan være en indikasjon på asbestinnhold i limet/tetningsmassen, og dette må vurderes av entreprenør før rivningsarbeidene starter.

Bilde 4: Lim/tetningsmasse der det mistenkes asbest

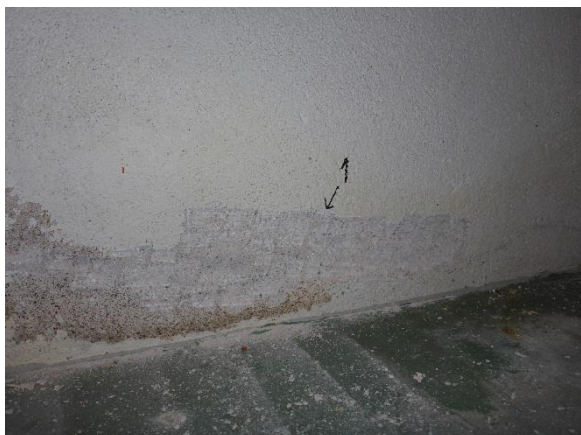
Bilde 5: Murpuss med maling

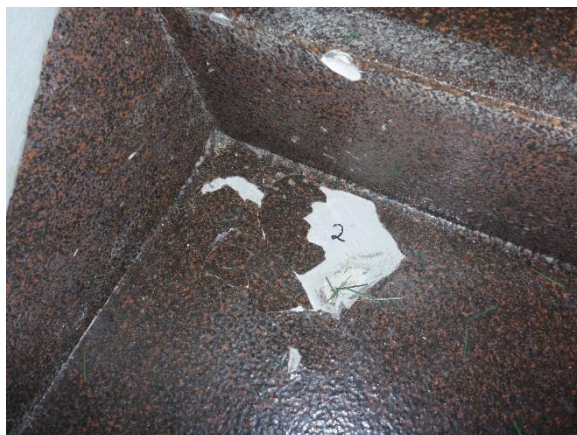
Bilde 6: Brunt epoxybelegg gulv

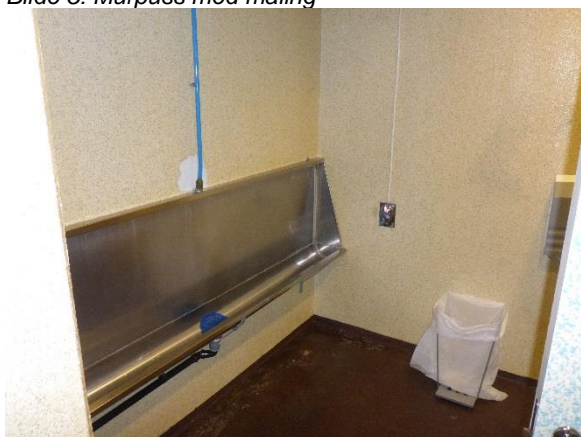
Bilde 7: Gult epoxybelegg vegg

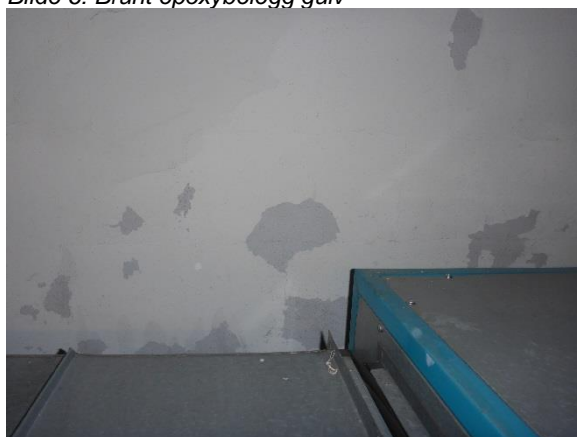
Bilde 8: Hvit maling vegg

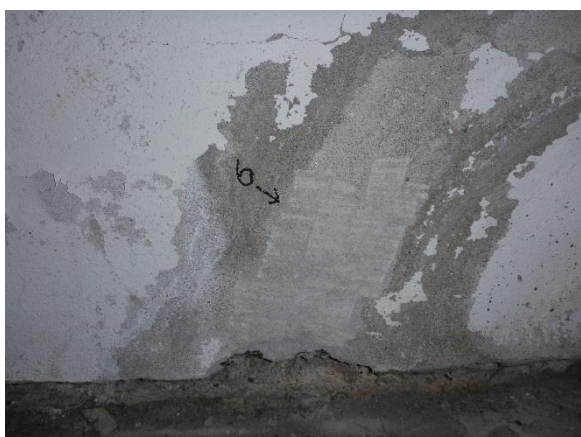
Bilde 9: Murpuss

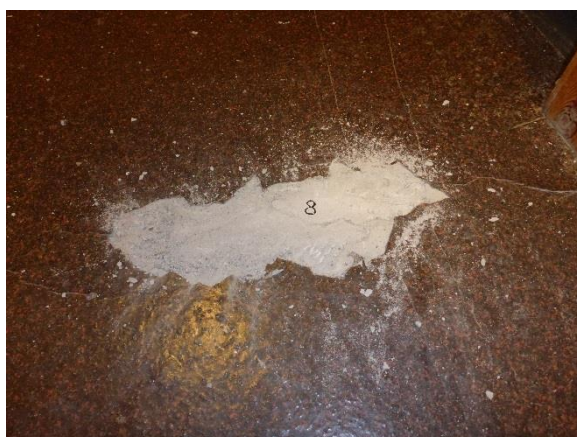
Bilde 10: Avrettingsmasse

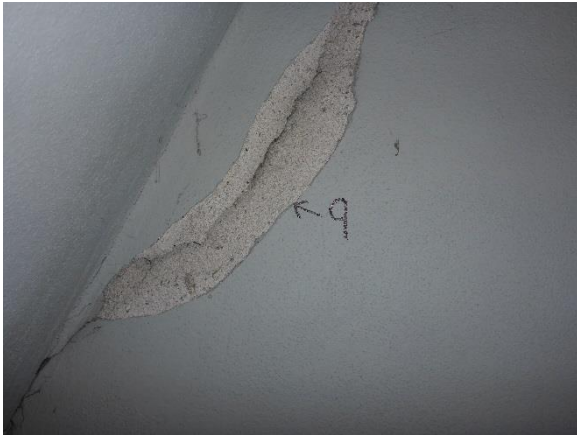
Bilde 11: Murpuss med maling

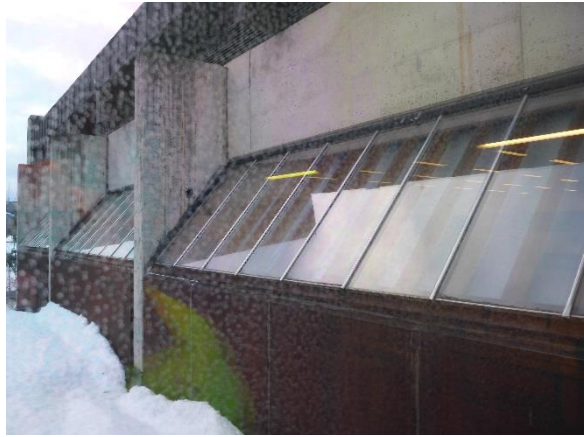
Det er observert et større antall isolérglass uten noen form for merking, på alle fire sider av fasaden til selve hallen. Byggeår tilsier at isolérglassene inneholder enten klorparafiner (norske glass) eller PCB (utenlandske glass) i limet¹. Med bakgrunn i det store antallet anbefales det at limet fra et utvalg av disse isolérglassene analyseres før levering til deponi.

Bilde 12: Isolérglass, umerket

Materialer som inneholder PCB over grenseverdi for farlig avfall skal sorteres ut i egne fraksjoner og leveres til godkjent mottak. Isolérglass skal ikke knuses eller tas ut av rammen før levering.

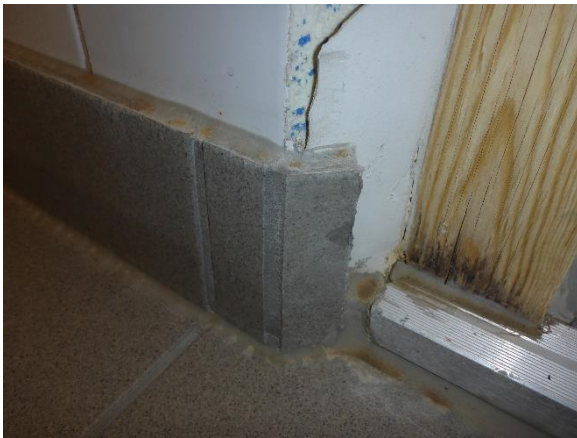
Ytterligere to prøver ble sendt til analyse for PCB etter andre gangs kartlegging, dette var fugemasse og maling/veggbelegg fra garderobene. Begge prøver er påvist lavforurenset med PCB. Svart masse under sportsgulv ble også analysert for PCB, uten påvisning.

Bilde 13: Fuger damedusj

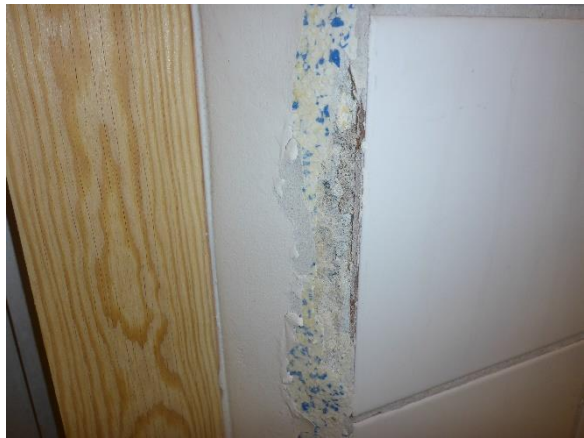
Bilde 14: Maling og veggbelegg damedusj

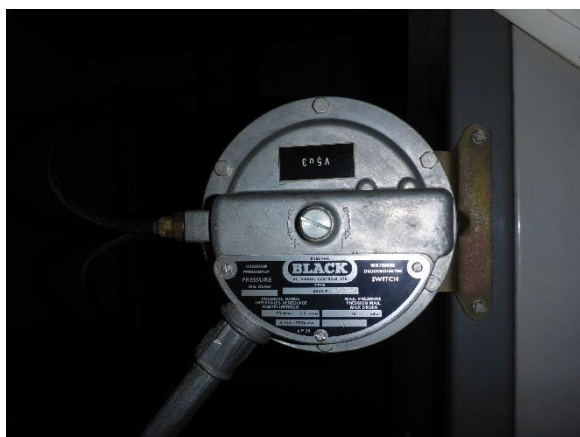
Det er observert et begrenset antall termometere, manometere og pressostater i forbindelse med tekniske installasjoner. Disse kan inneholde kvikksølv, og må inspiseres ved demontering.

Bilde 15: Pressostat

Materialer som inneholder metaller over grenseverdier for farlig avfall skal sorteres ut i egne fraksjoner og leveres til godkjent mottak. Enheter som inneholder kvikksølv damp eller flytende kvikksølv skal håndteres og emballeres slik at knusing unngås.

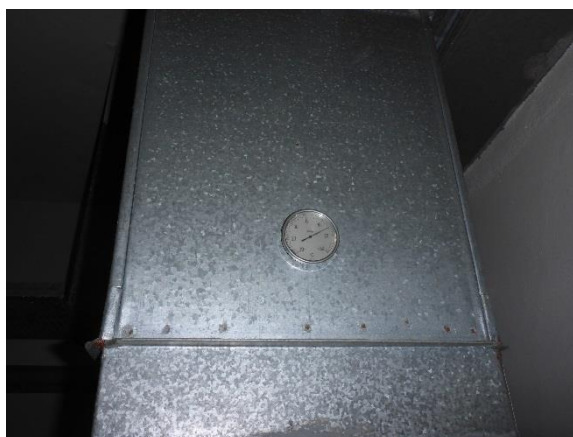
Bilde 16: Termometer

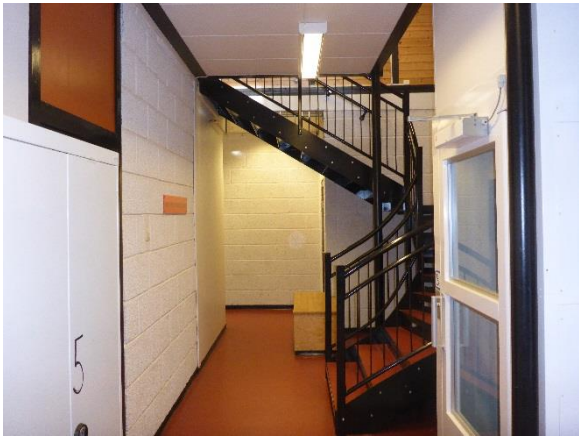
Bilde 17: Vinylbelegg og PVC-lister

Materialer som inneholder ftalater over grenseverdi for farlig avfall skal sorteres ut i egne fraksjoner og leveres til godkjent mottak. Materialer med lavere konsentrasjoner kan håndteres som restavfall.

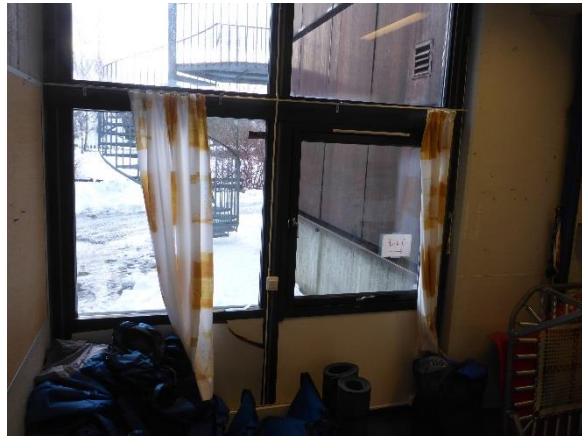
Bilde 18: To av fire felt isolérglass er fra 1990-2005

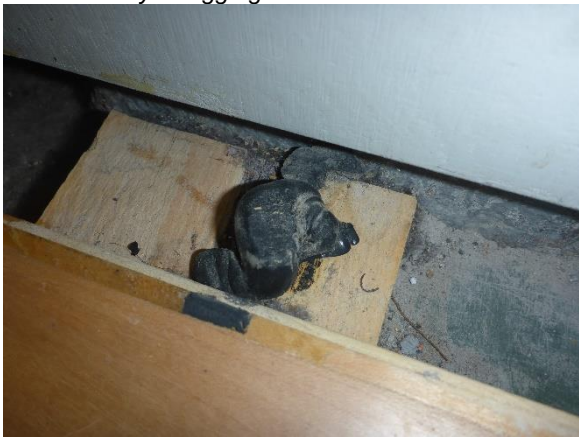
Bilde 19: Svart (støtdempende?) masse under parkettgulvet

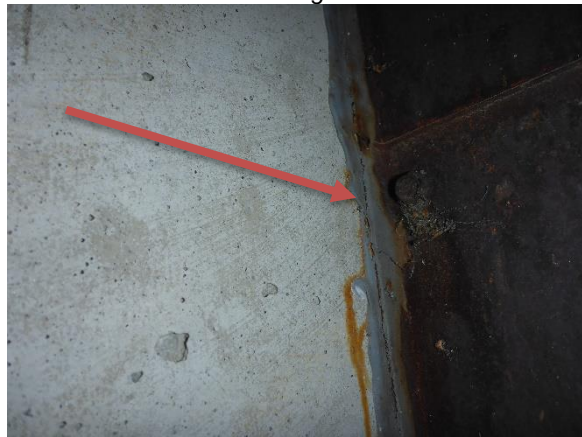
Bilde 20: Myk fuge utvendig langs Cortenplater

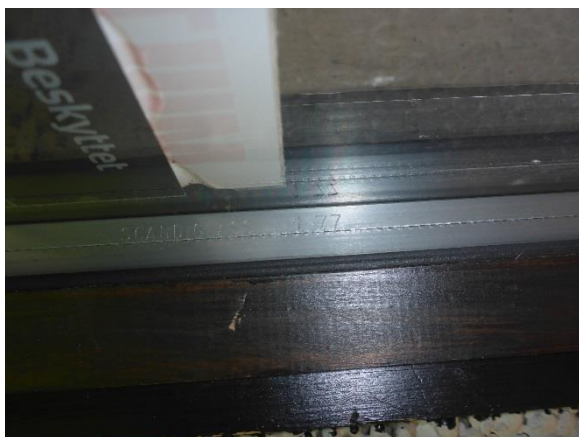
Bilde 21: Isolerglass med innhold av klorparafiner

Materialer som inneholder klorparafiner over grenseverdi for farlig avfall skal sorteres ut i egne fraksjoner og leveres til godkjent mottak. Isolerglass skal ikke knuses eller tas ut av rammen før levering. Materialer med lavere konsentrasjoner kan håndteres som restavfall.

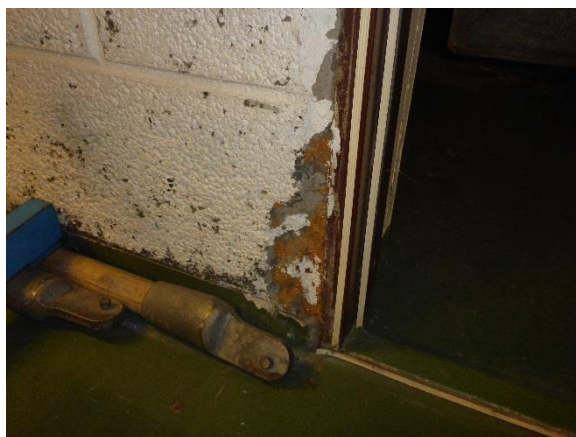
Bilde 22: PUR-skum mellom Leca og dør

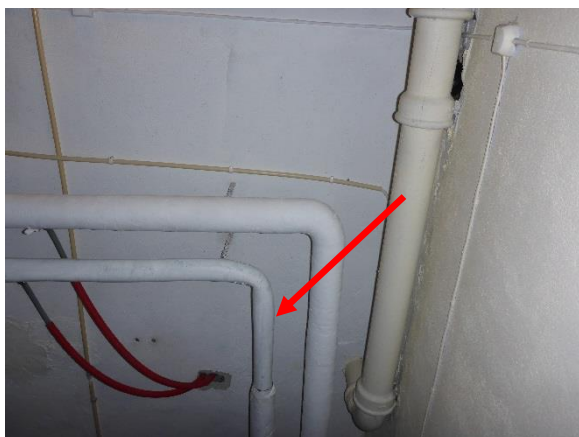
Bilde 23: Cellegummi rørisolasjon

Materialer som inneholder BFH over grenseverdier for farlig avfall skal sorteres ut i egne fraksjoner og leveres til godkjent mottak. Dette gjelder også materialer som mistenkes å inneholde BFH, uten at dette er dokumentert. Materialer med lavere konsentrasjoner kan håndteres som restavfall.

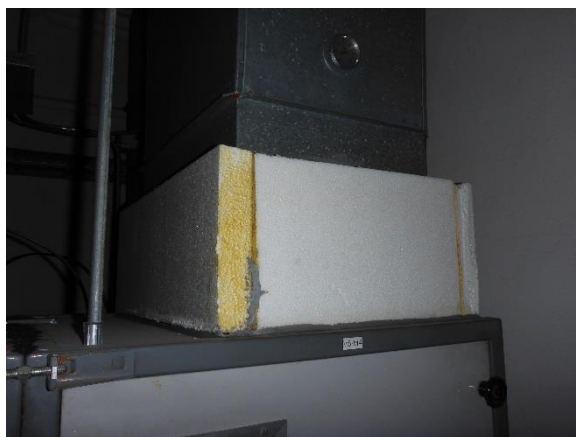
Bilde 24: EPS på ventilasjonsaggregat

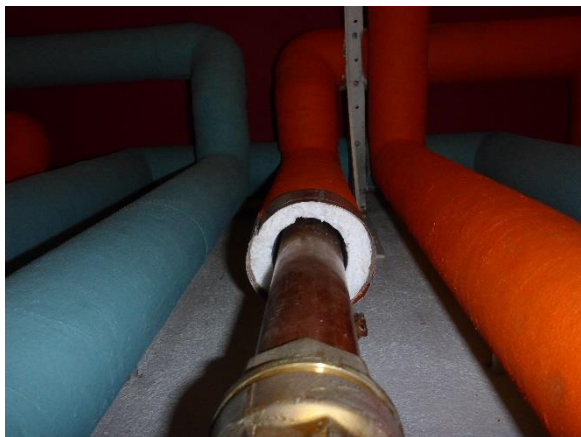
Bilde 25: EPS rørisolasjon

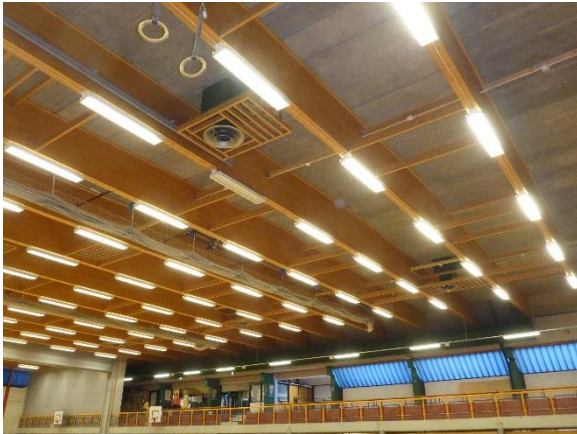
Bilde 26: Armatur og lysstoffrør

Trekkerør og kabelkanaler i plast legges i samme fraksjon som kabler og ledninger. Alt EE-avfall leveres til godkjent mottak.

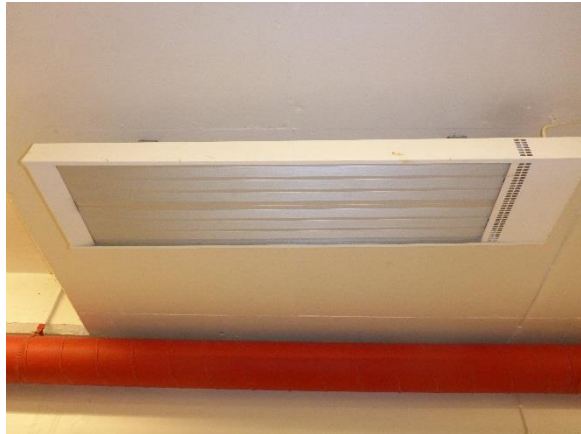
Bilde 27: Varmekilde

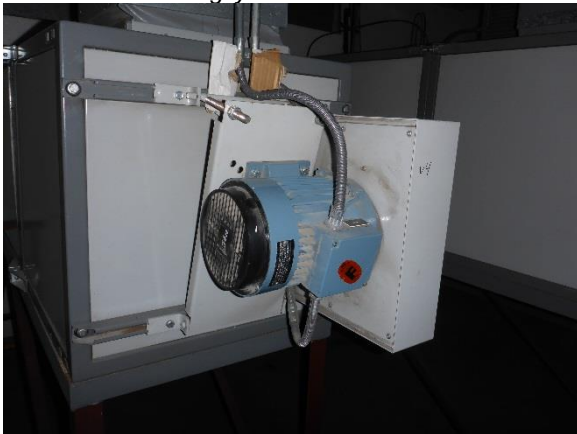
Bilde 28: Pumper/motorer

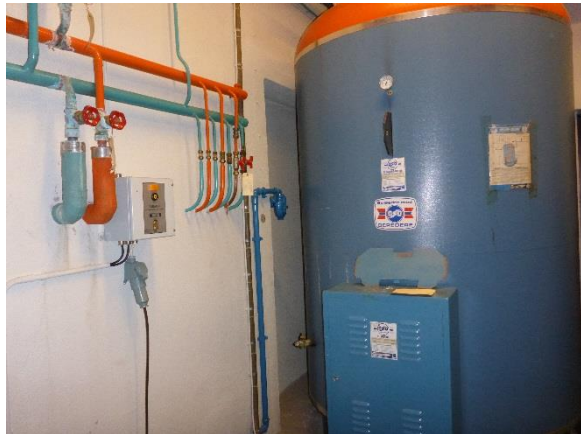
Bilde 29: Varmtvannstank

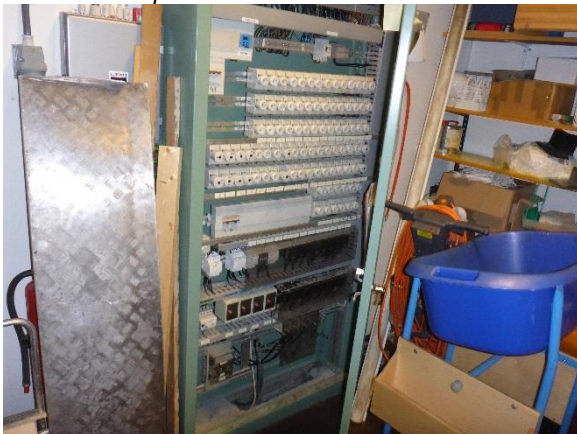
Bilde 30: El-skap

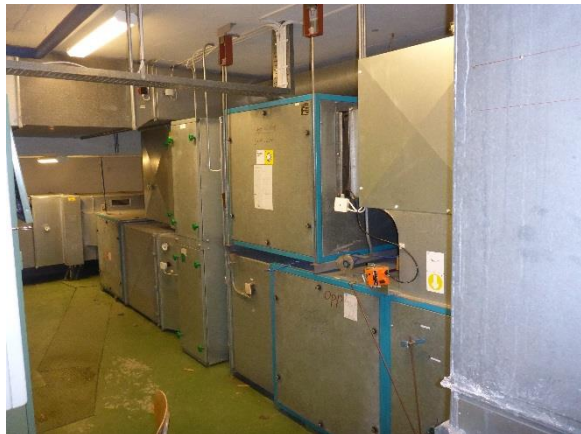
Bilde 31: Ventilasjonsaggregat
