# Miljøkartleggingsrapport

## Radiumhospitalet, Bygg G

DATO / REVISJON: 1. JUNI 2018 / 00

DOKUMENTKODE: 10203622-RIM-RAP-004

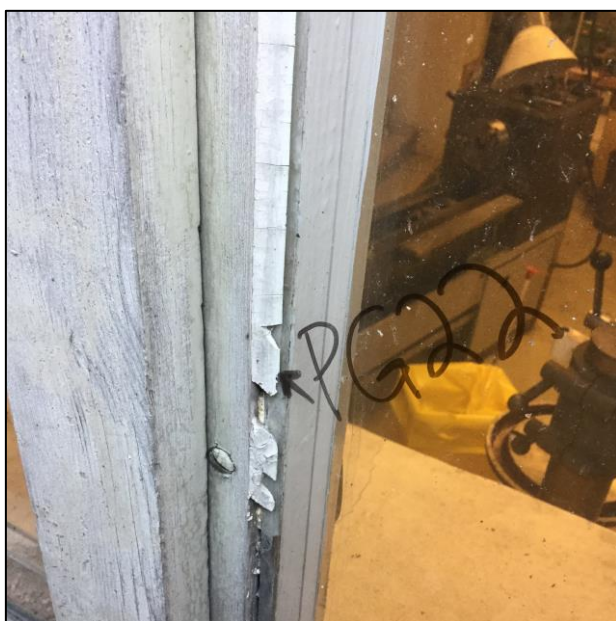
Det ble tatt en prøve av vinduskitt på et koblede vindu, se Figur 8. Prøve 22 av kittet påviste ikke asbest.

Figur 8: Vinduskitt på koblede vinduer i 1. etasje/kjeller inneholder ikke asbest.

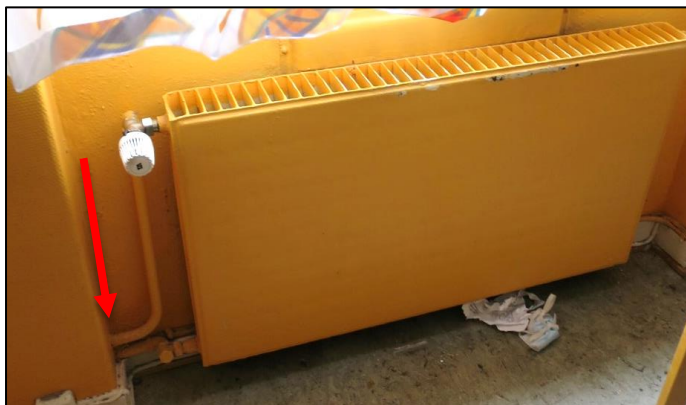
Det ble registrert gjennomføringer i vegger og dekke bl.a. ved varmekilder i bygget (se Figur 9). Det må tas forbehold om at det kan være benyttet asbestholdig tettemasse i gjennomføringer gjennomgående i bygget. Dette må sjekkes nærmere under riving.

Figur 9: Rørgjennomføringer i dekke ved radiator. Rørgjennomføringer kan inneholde asbest.

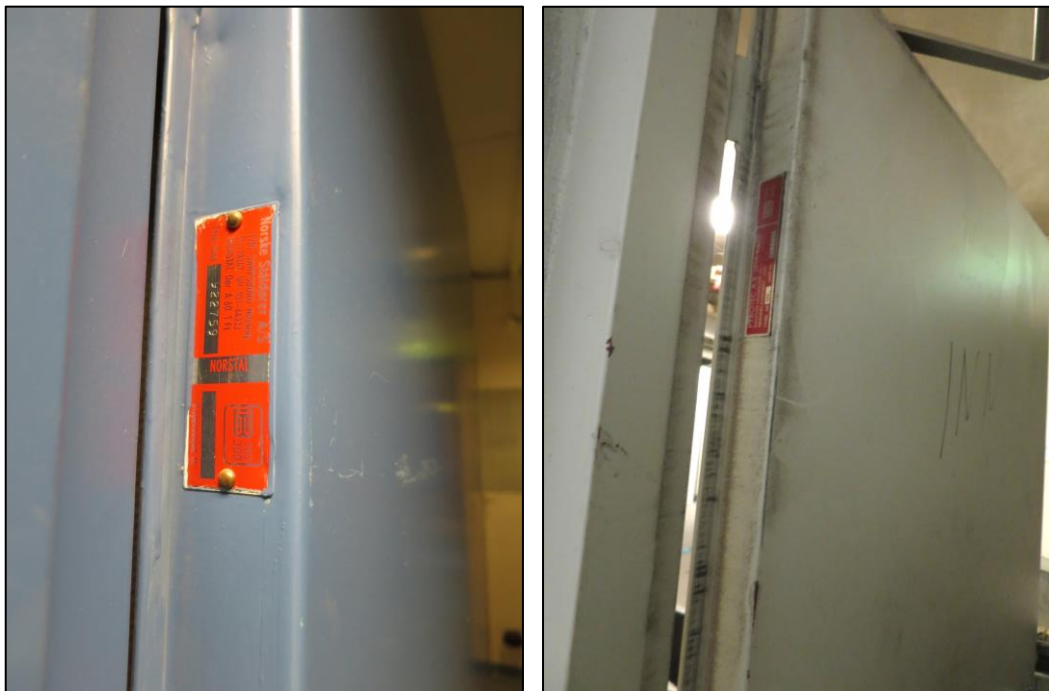
Det ble registrert ulike branndører i bygget (se Figur 10). Alle originale branndører må ansees som asbestholdig inntil de motsatte er eventuelt bevist. Nyere dører er kanskje asbestfrie hvis de er fra etter 1980. Eventuelle forekomst av asbest i branndører må sjekkes i forbindelse med riving. Total antall branndører er estimert til ca. 20 stk.

Figur 10: Eksempler på ulike branndører i bygget.

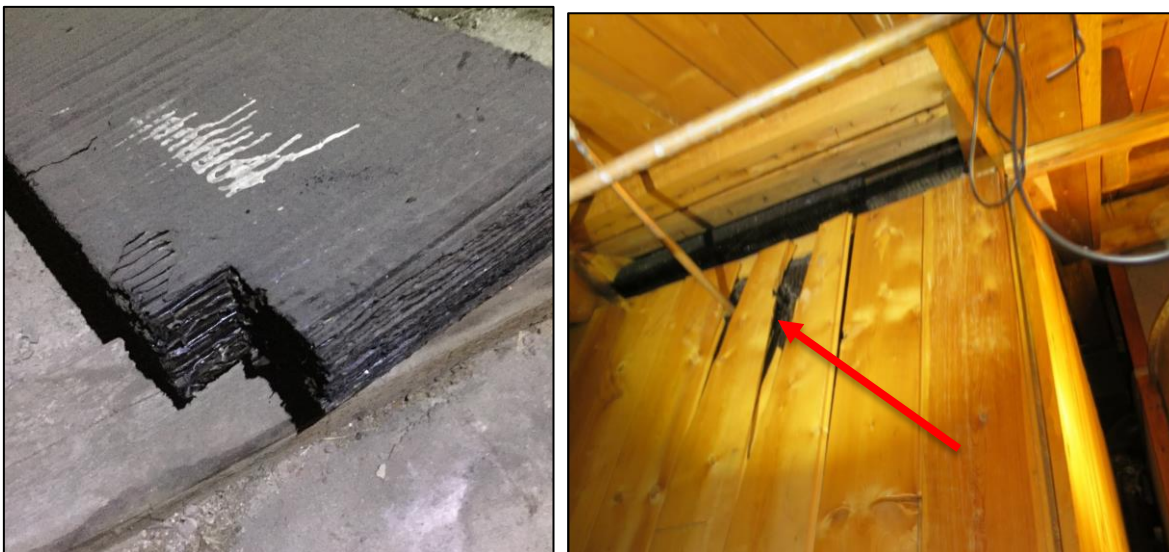
I ventilasjonsrom i 4. etasje ble sort isolasjonsmateriale observert, se Figur 11. Materialet er Wellit, plater av flere lag bølgepapp impregnert og limt sammen med asfalt. Prøve 7 av pappen påviste asbest. Omfang av isolasjonsmateriale er usikkert, men det antar at ca. 50 m<sup>2</sup>, som tilsvarer 0,1 tonn farlig avfall.

Figur 11: Isolasjonsmateriale mellom vegg inneholder asbest.

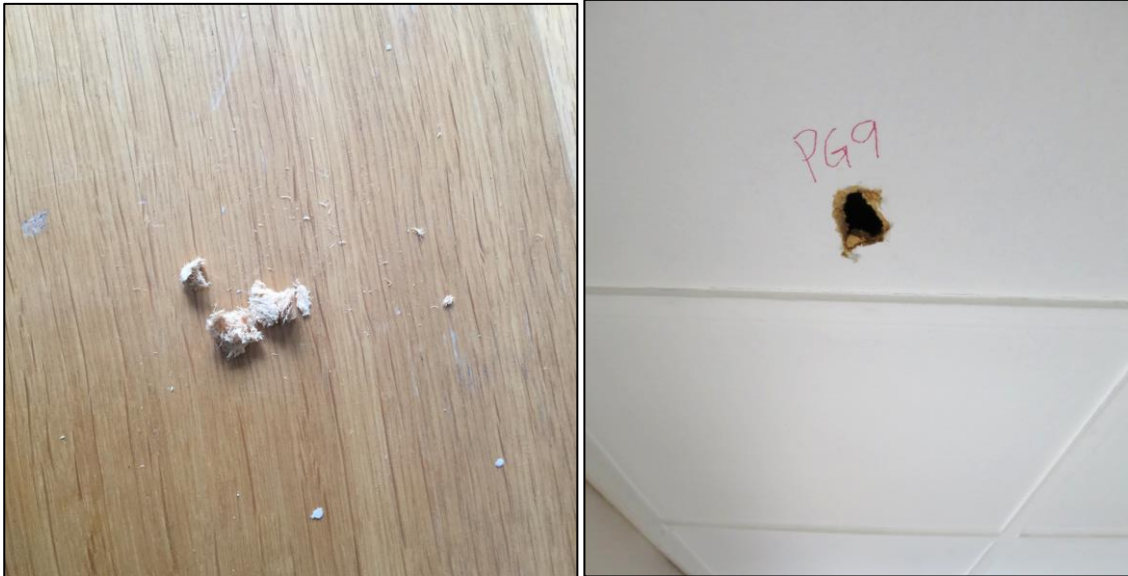
Prøve 9 av himlingsplate i 3. etasje avkrefter innhold av asbest, se Figur 12.

Figur 12: Himlingsplate i 3. etasje inneholder ikke asbest.

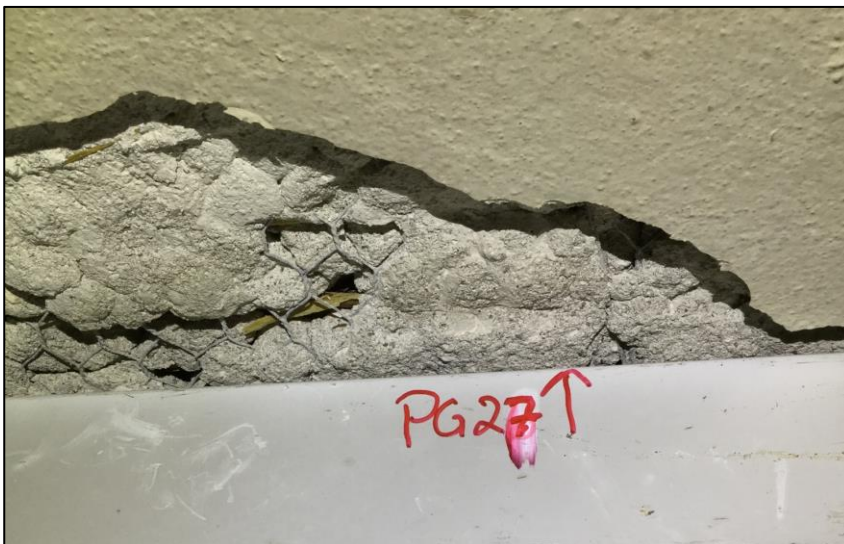
Ved siden av ventilasjonsrommet ble det påvist rabbitpuss på et ventilasjonskanal. Prøve 27 viste ikke innhold av asbest, se Figur 13.

Figur 13: Rabitzpuss på himling i rom ved siden av ventilasjonsrom i 4. etasje inneholder ikke asbest.

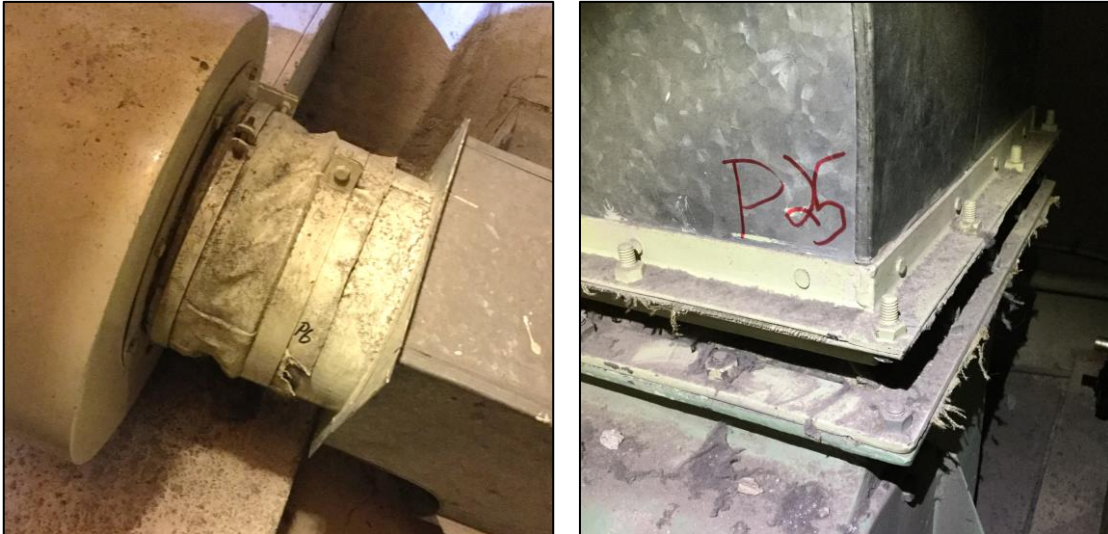
Det ble registrert stor mengde ventilasjonskanaler i bygget, både med eldre firkantede rør og nyere runde rør. Prøve 6 av duk i ventilasjonsanlegg i ventilasjonsrom i 4. etasje og prøve 25 av pakningen på rør i ventilasjonsrom i 3. etasje påviste ikke asbest (se Figur 14). Det kan forekomme på andre ventilasjonskanaler og derfor må entreprenør undersøke videre.

Figur 14: Det ble ikke påvist asbest i skjøter og duk med pakning.

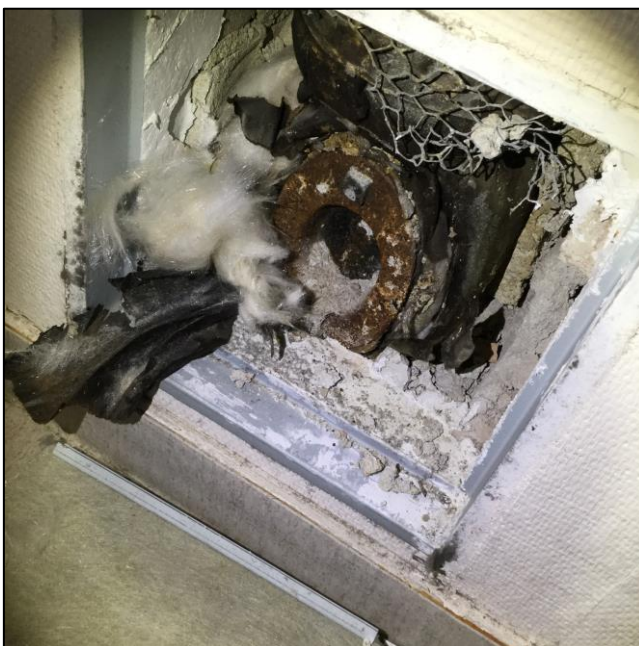
Sort isolasjonspapp på rør i ventilasjonskanal i 3. etasje ble testet for asbest (prøve 10, se Figur 15). Resultatet avkrefter innhold av asbest.

Figur 15: Prøve 10 av papp på rør i ventilasjonskanal avkrefter innhold av asbest.

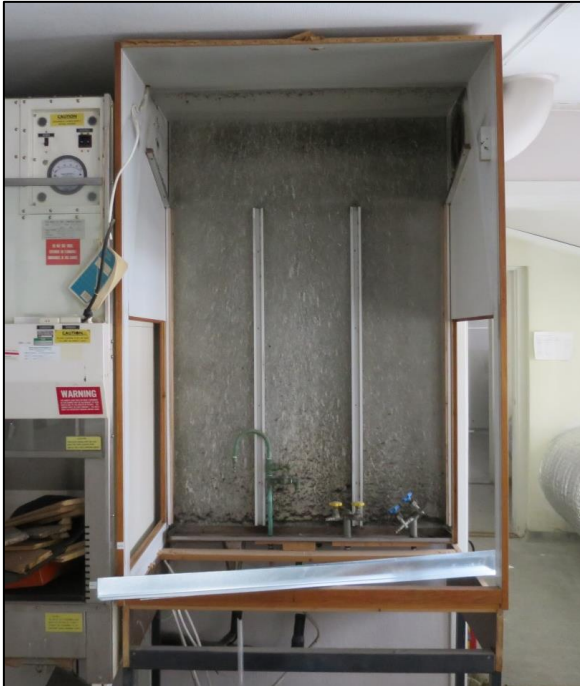
I Bygg G ble det registrert en eternitplate i et av avtrekkskapene, se Figur 16. Platen ble avdekket i et skap i 4. etasje hvor fremste plate på bakveggen var fjernet. Det ble registrert en rekke ulike avtrekkskap fra forskjellige produksjonsår i Bygg G, og det må tas forbehold om at det kan finnes avtrekkskap med eternitplater i bakveggen. Dette må sjekkes nærmere under riving.

Figur 16: Avtrekkskap hvor bakenforliggende plate er eternitplate.

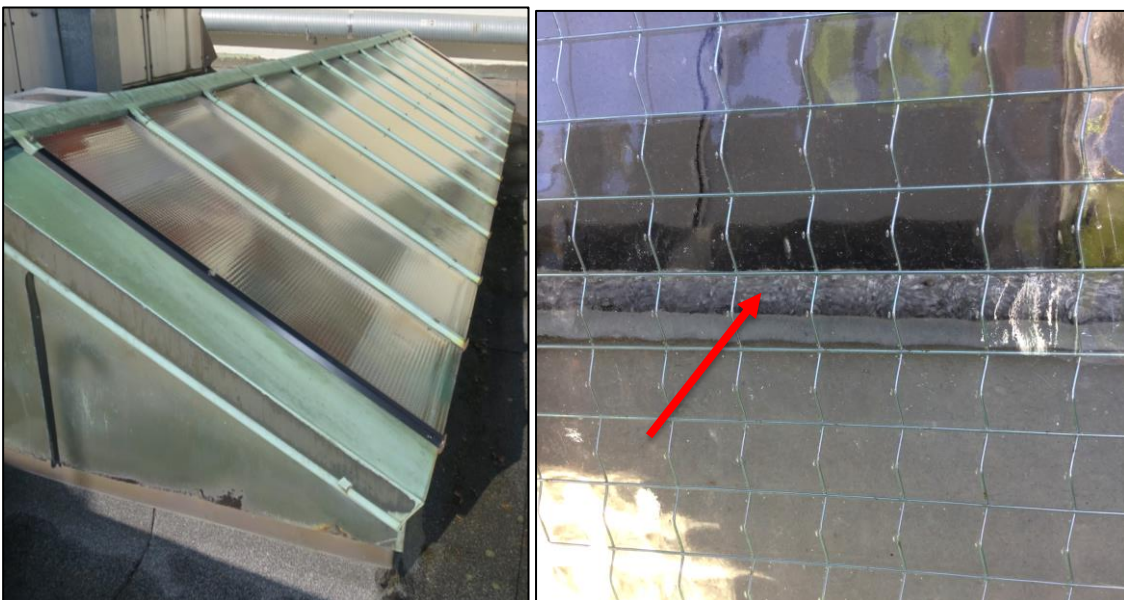
Figur 17: Til venstre, takvinduer observert på taket av bygnigne. Til høyre, grå utføringsplater inn i takvinduet som kan inneholde asbest.

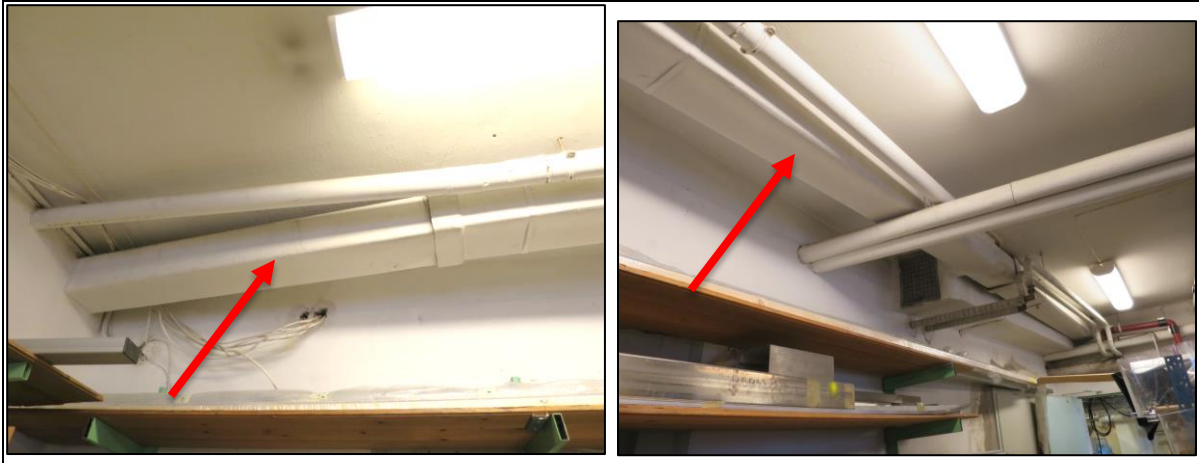
Det ble registrert en langsgående eternitkanal i himlingen til verkstedet i 1. etasje, se Figur 18. Det ble ikke registrert tilsvarende eternitkanal i korridor i øvrige etasjer men det er sannsynlig at det finnes forekomster av eternitkanaler gjennomgående i hele bygget, bl.a. i skjult i sjakter og i innkassinger. Eternitkanaler inneholder asbest og saneres som farlig avfall. Total mengde registrerte eternitkanal er 50 lm.

Figur 18 Bildene viser eksempel på eternitkanaler i bygget; i himling i verkstedet i 1. etasje.

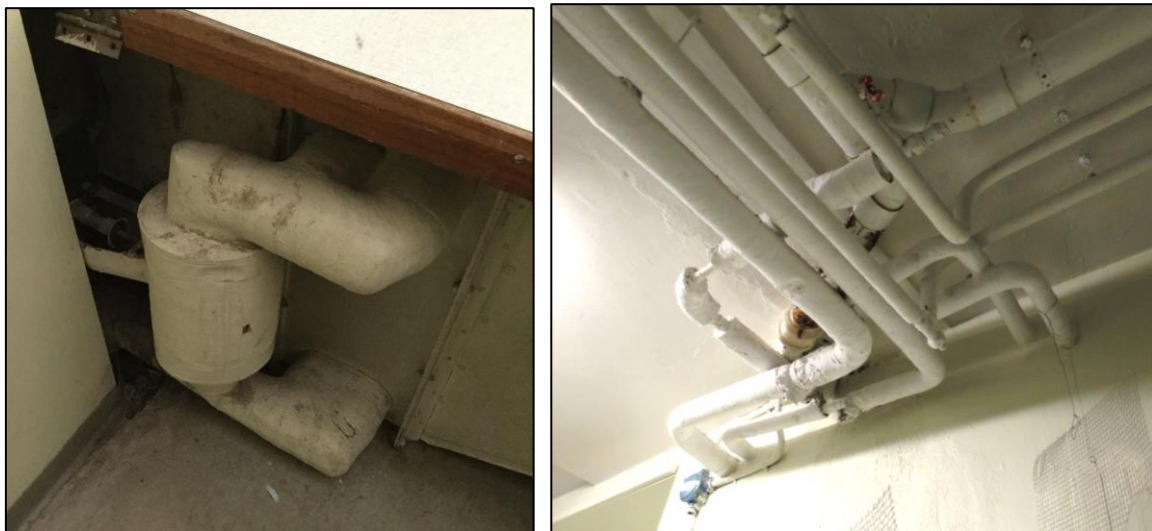
Det ble registrert en rekke rør med ulik isolasjon i bygget (se Figur 19) og det ble tatt stikkprøver av forskjellig typer isolasjonsmaterialer for å sjekke mulig innhold av asbest.

Figur 19: Eksempler på opprinnelige rørføringer og rørbend med isolasjon i Bygg G.

Vi anbefaler å utføre en mer omfattende kartlegging og utvidet prøvetaking av rørisolasjon i forkant av rivearbeidene. Dette skal utføres av ansvarlig miljøkartlegger.

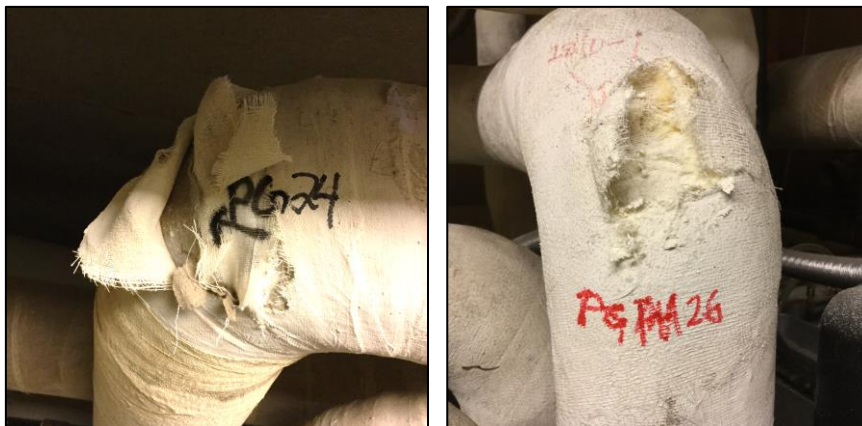
Under kartleggingen ble det oppdaget at 1. etasje og 2. etasje er fortsatt i bruk som verksted og lager, og derfor tok et begrenset antall asbestprøver. Prøve 24 av rørbend i 1. etasje og prøve 26 av rørbend i 4. etasje ventilasjonsrom påviste ikke innhold av asbest, se Figur 20.

Figur 20: Prøver 24 og 26 avkrefter innhold av asbest.

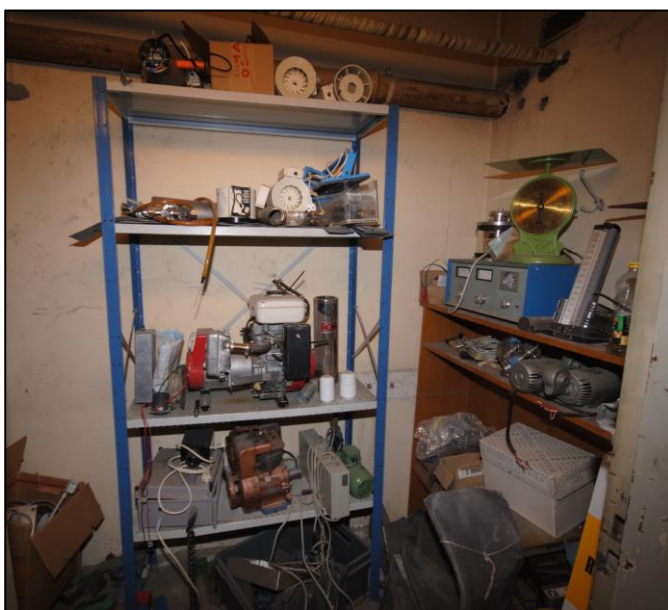
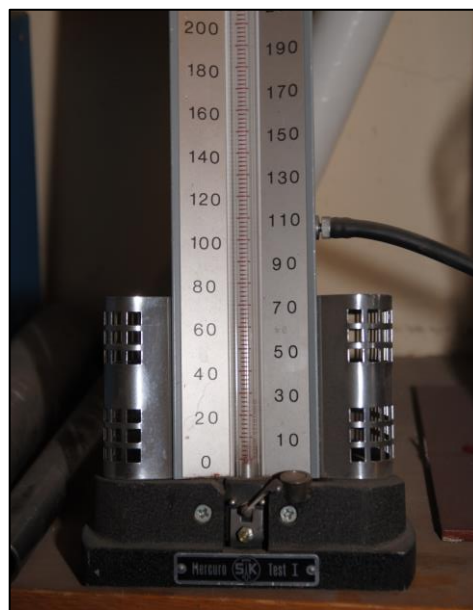
Figur 21: Til venstre, gammel EE-avfall og instrumenter. Til høyre, en blodtryksmåler hvor pumpeslangen er kuttet og kvikksølv kan renne ut.

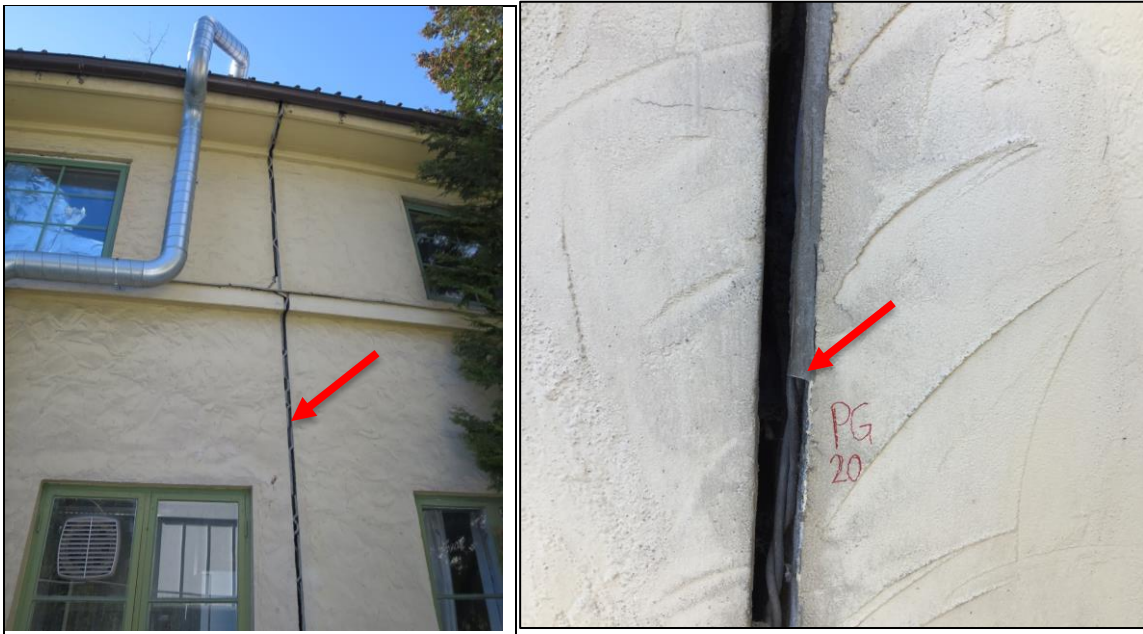
Det ble registrert grå fuge mellom vinduer og betongfasade, se Figur 22 og Figur 23. Det ble tatt to prøver av fugemassen (prøve 20 og 21). Analysene påviste ikke innhold av PCB eller klorparafiner, og konsentrasjonen av ftalater var lav. Derfor kan fugemassen håndteres som ordinært avfall.

Figur 22 Grå fuge på fasaden er ordinært avfall, prøve 20.

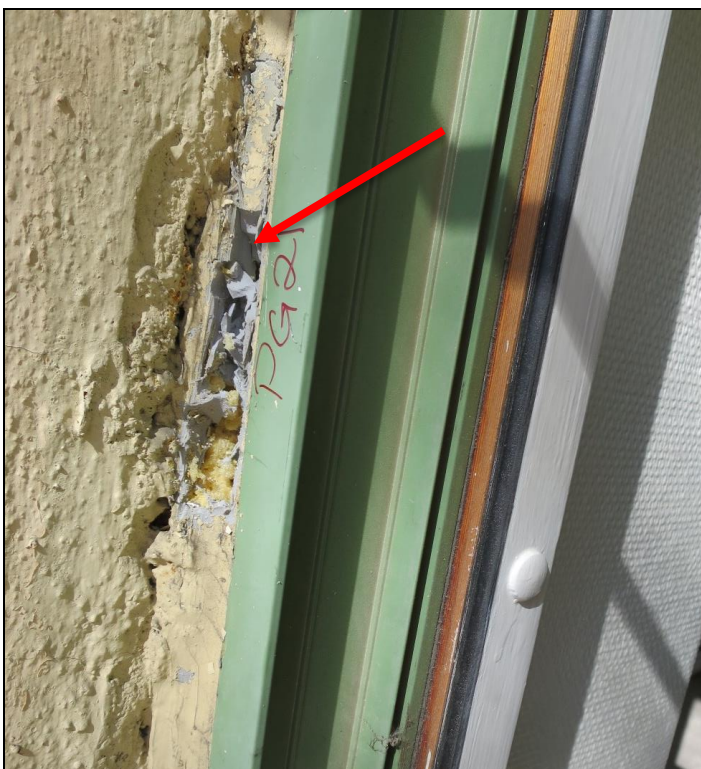
Figur 23 Grå fuge mellom vindu og vegg, prøve 21.

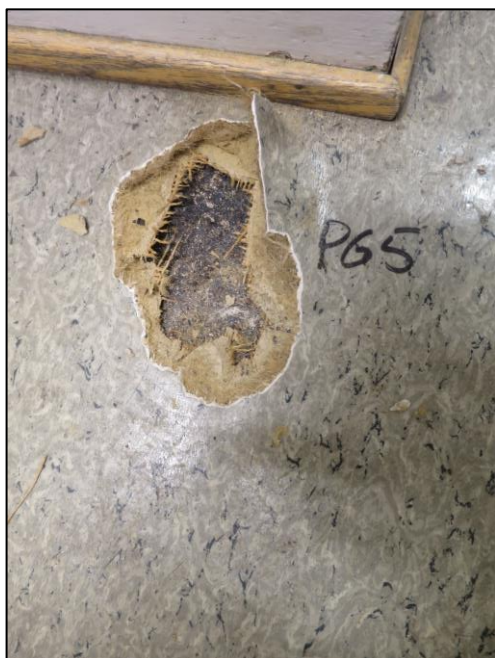
Det ble observert linoleum i 3. etasje, se Figur 24. Prøve 5 av linoleumsbelegget ble målt med XRF-miljøpistol og resultatet viser at linoleumen inneholder bly under grensen for farlig avfall. Belegget kan derfor håndteres som ordinært avfall

Figur 24: Linoleumsbelegg er ordinært avfall.

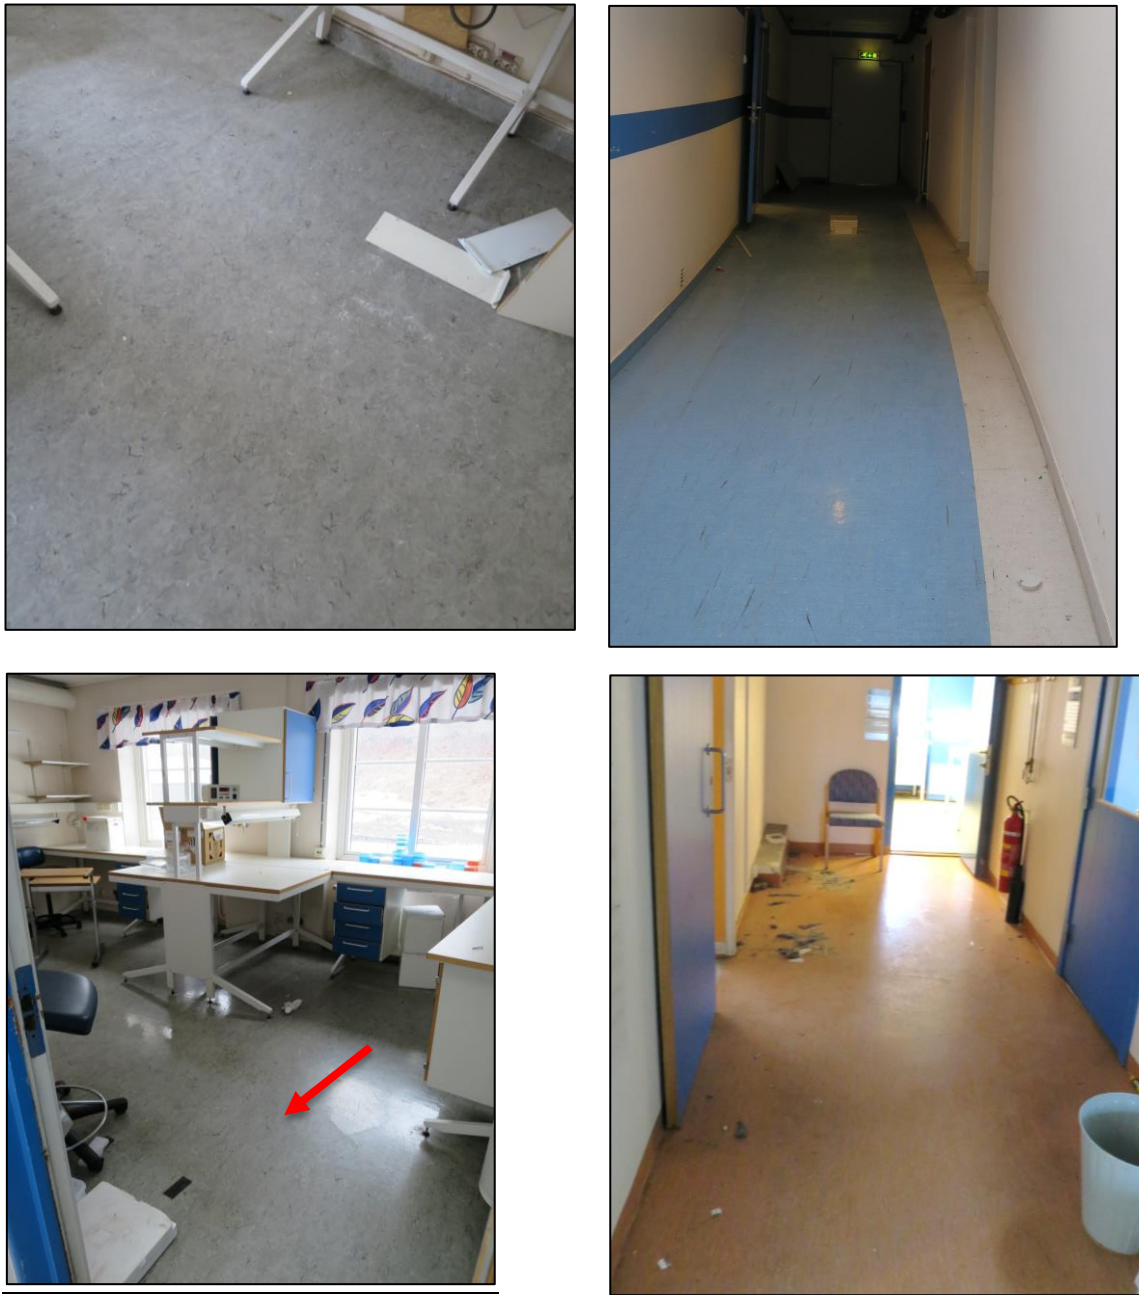
Det ble registrert vinylbelegg på gulv gjennomgående i hele bygget (se Figur 25) utenom enkelte rom med fliser og epoxygulv. Prøve 29 av vinylbelegget påviste 73.000 mg/kg DEHP (ftalat) som er over grensen for farlig avfall. Alle vinylbelegg og gummlister saneres og håndteres som farlig avfall. Total mengde vinylbelegg er estimert til ca. 2000 m<sup>2</sup>, som tilsvarer 6,2 tonn farlig avfall.

Figur 25: Eksempler på vinylbelegg i Bygg G.

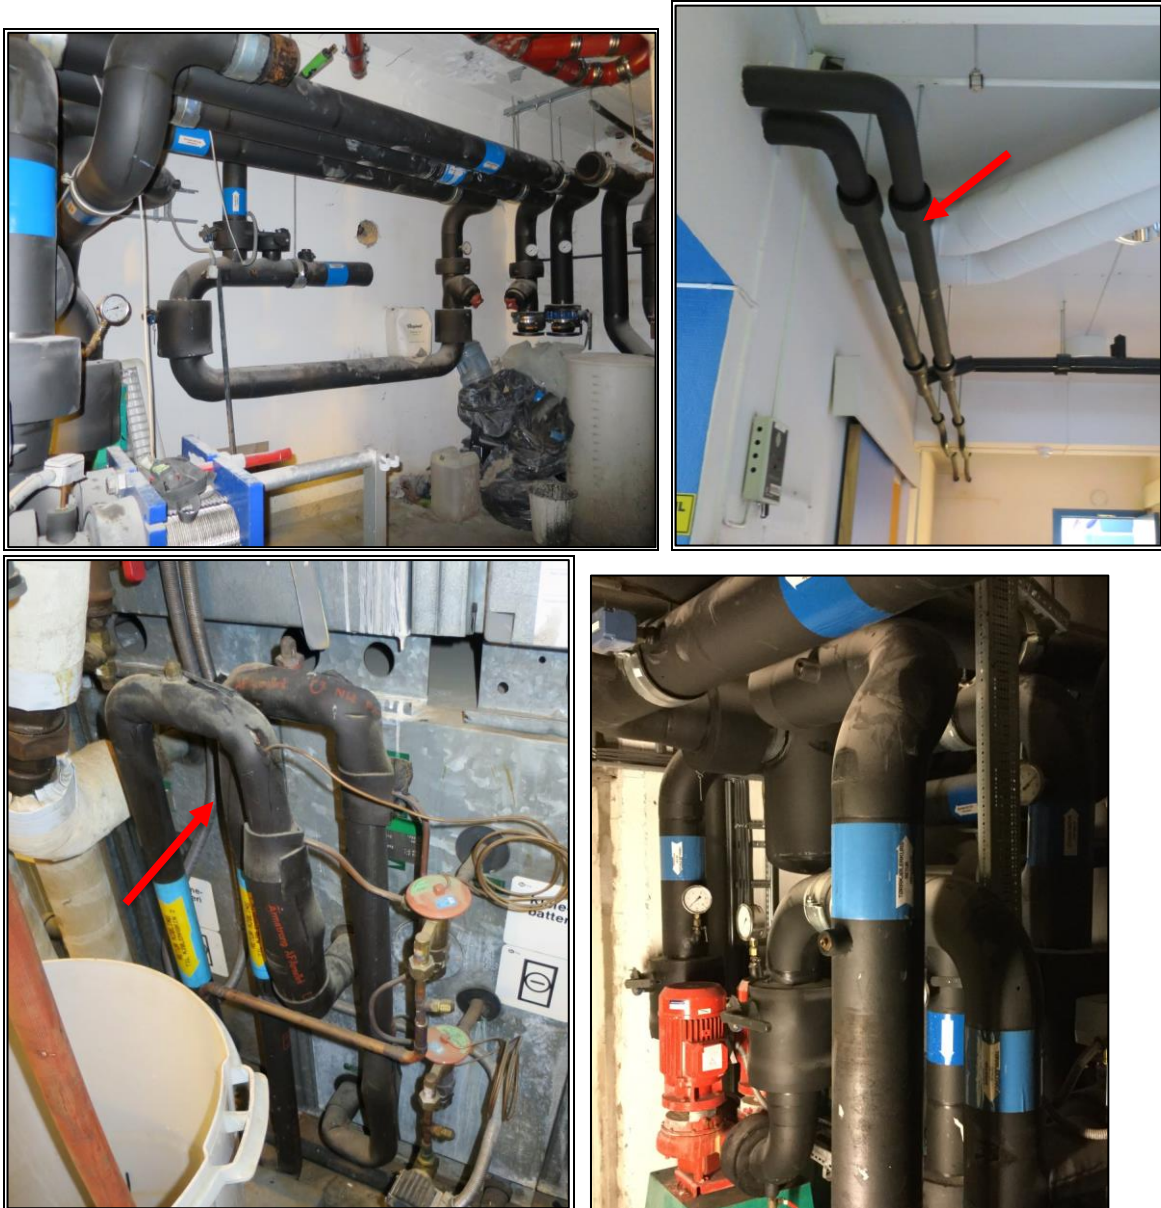
Det ble registrert cellegummi-isolasjon på rør i korridorer i 1. og 3. etasjene, i ventilasjonsrom i 4. etasje og i himlinger, se Figur 26.

Figur 26: Eksempler på bruk av cellegummi-isolasjon.

Cellegummi klassifiseres i utgangspunktet som farlig avfall grunnet innhold av bromerte flammehekkere. All isolasjon av cellegummi skal derfor utsorteres og leveres til godkjent mottak som farlig avfall. Total mengde cellegummi er estimert til 500 lm.

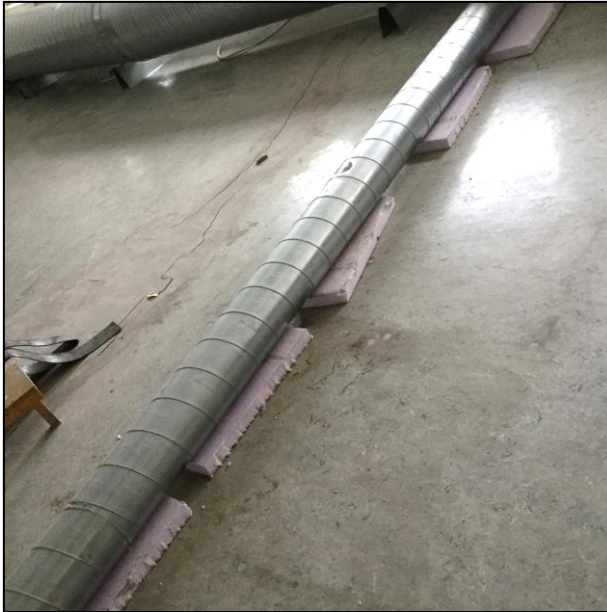
EPS isolasjon ble registrert i 4. etasje under rør i laboratoriet, se Figur 27. Total mengde EPS er estimert til 10 lm.

Figur 27: EPS isolasjon under rør håndteres som farlig avfall.

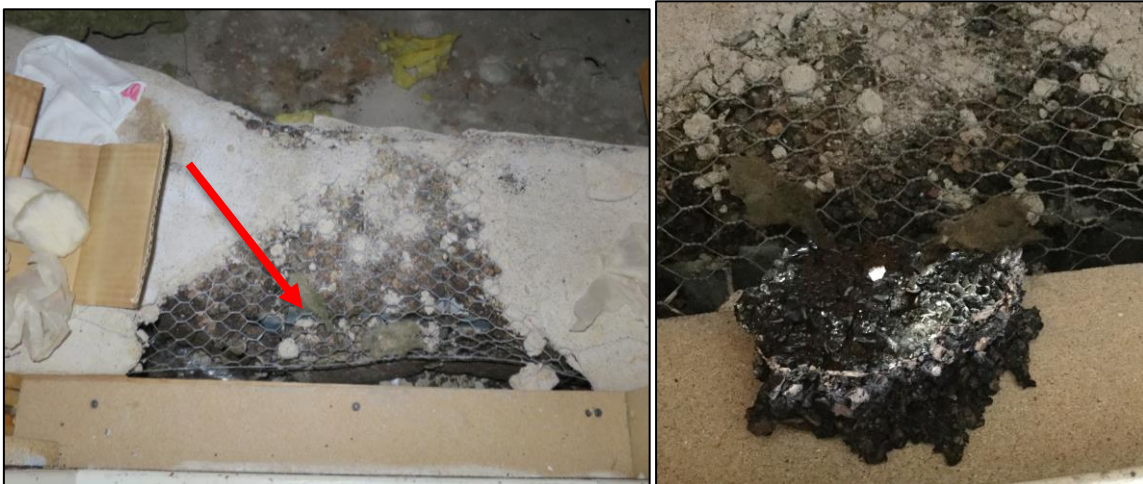
Det ble observert korkisolasjon på loftet i 4. etasje. Prøve 13 av korkisolasjonen påviste 27.000 mg/kg olje men dette blir destruert i et ordinært forbrenningsanlegg og dersom mottak akseptere å ta imot det, er det unødvendig å levere som farlig avfall.

Figur 28: Oljeinnholdig korkisolasjon kan leveres som ordinært avfall dersom mottak akseptere å ta imot det.

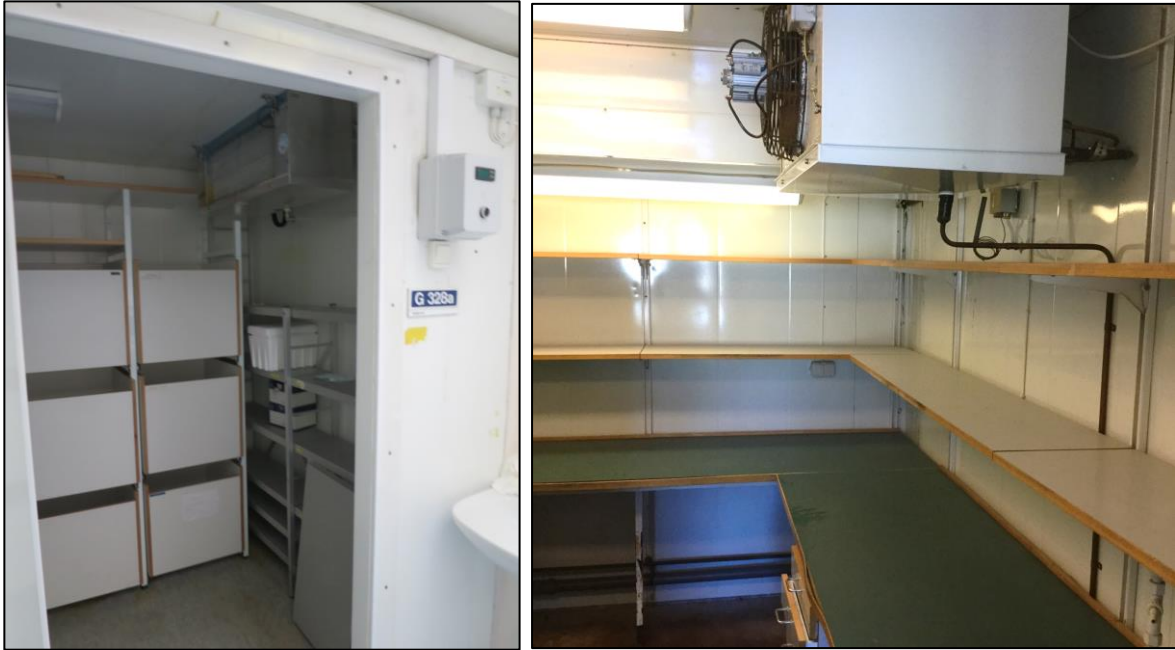
Arealet av kjøle- og fryserommene utgjør ca. 100 m<sup>2</sup>, og vekten av kjøleromspanelene anslås til ca. 5 tonn.

Figur 29: Eksempler på kjølerom i 4. etasje (til venstre) og 2. etasje (til høyre) i Bygg G.

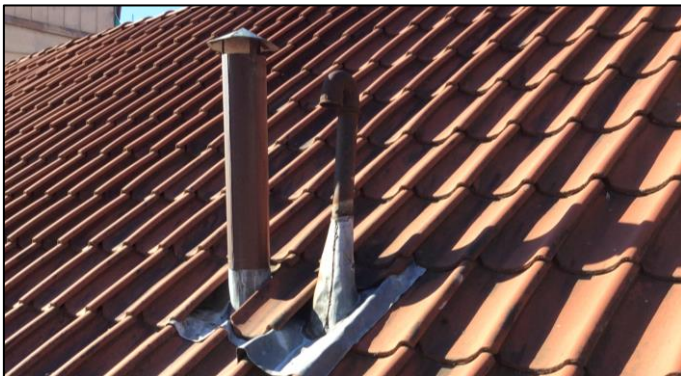
Figur 30: Blybeslag på taket.

Blybeslag skal sorteres ut og leveres i egen fraksjon som farlig avfall, se Figur 30 for et eksempel. Antall mengde er 4 stk.

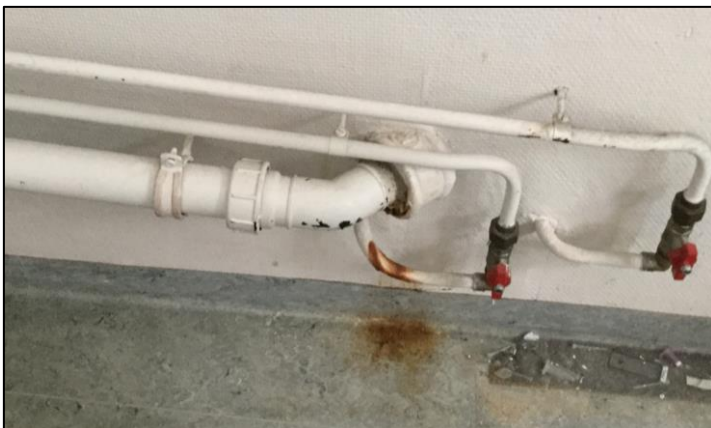
Spillvannsledninger er ført med soilrør med muffert tett med blyskjøter (se Figur 31). Soilrør kan også inneholde foringer med asbest. Slike skjøter kan også ligge skjult i bygningsmassen, f.eks. inni vegger. Blyskjøter må sjekkes nærmere under riving.

Figur 31: Blyskjøter i korridor i 3. etasje.

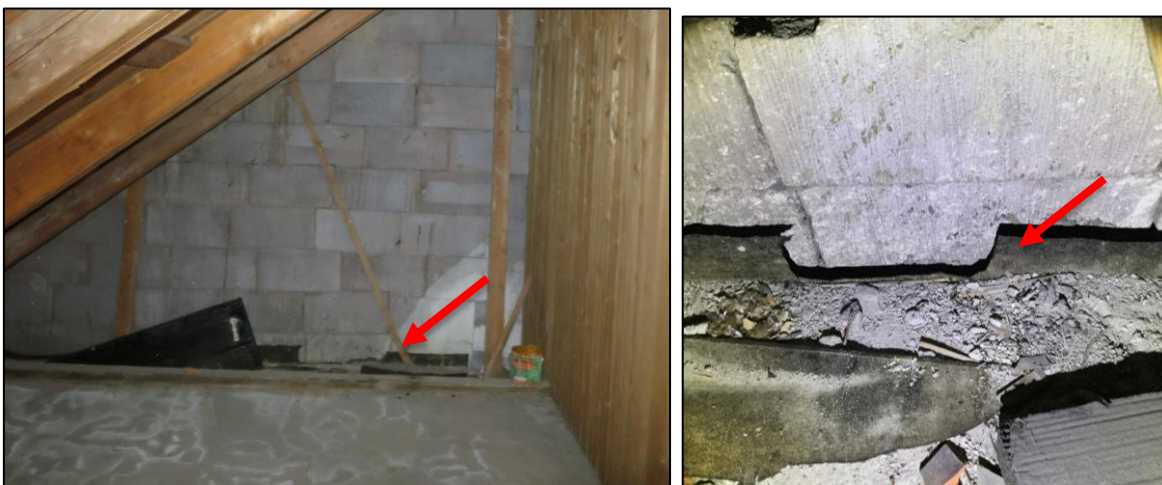
Det ble registrert en kombinasjon av takpapp/asfaltbelegg og skråtak på bygningen. Prøve 8 av asfaltbelegget påvist 18.000 mg/kg olje som er over grensen for farlig avfall, se Figur 22.

Figur 32: Takpapp/asfaltbelegg på takterrasse og 4. etg loft.

Total mengde asfaltbelegg utgjør ca. 200 m<sup>2</sup>, som tilsvarer ca. 1 tonn farlig avfall. Belegget blir destruert i et ordinært forbrenningsanlegg og dersom mottak akseptere å ta imot det, er det unødvendig å levere som farlig avfall.

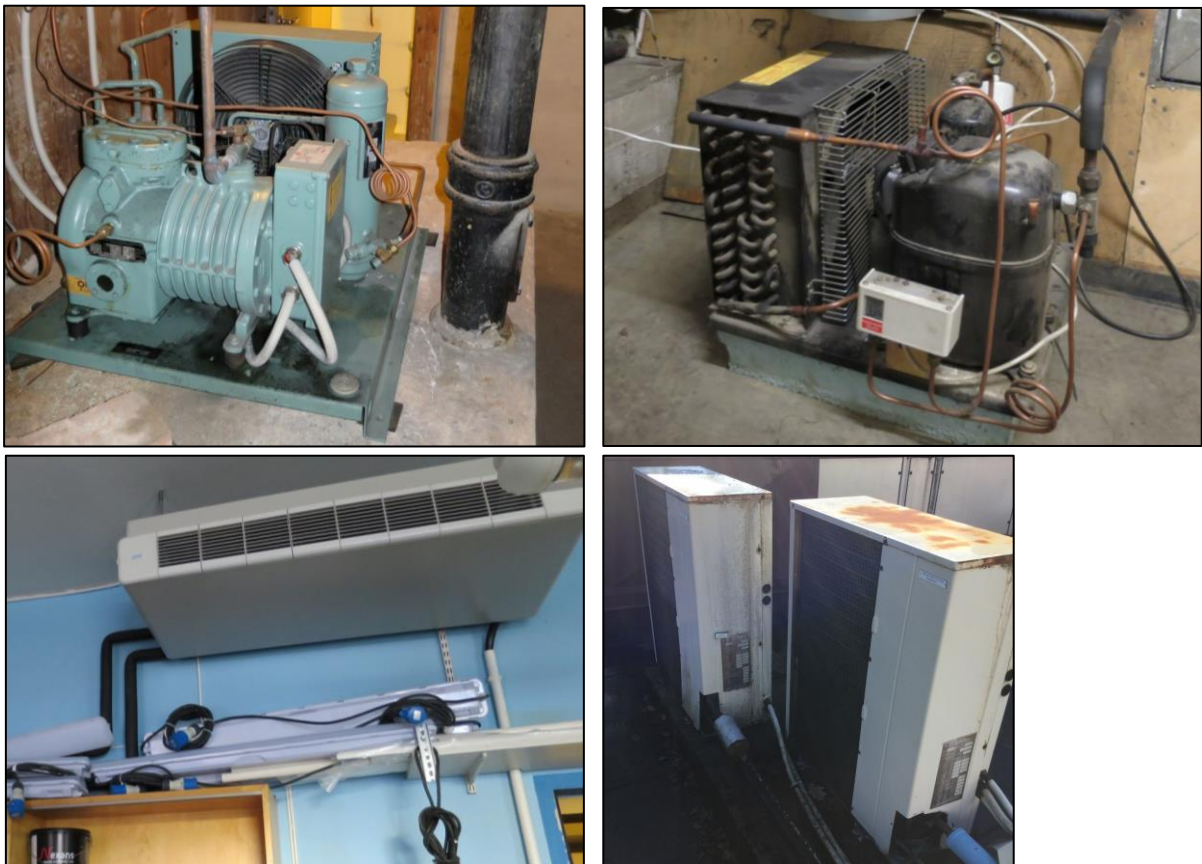
Figur 33: Eksempler på kjølemaskiner i Bygg G.

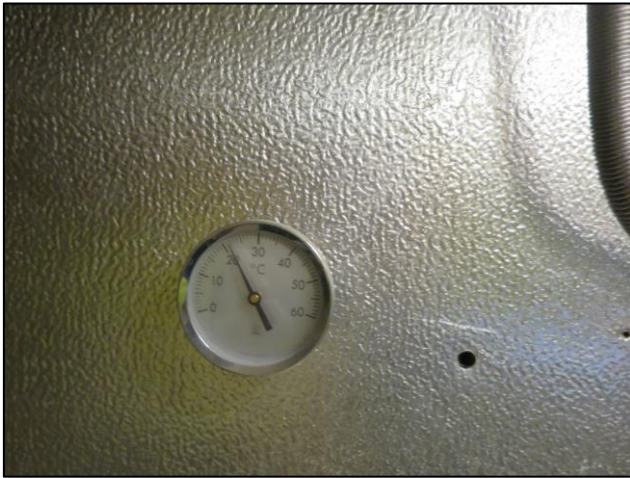
Det ble registrert termometer i bygningen som kan inneholder kvikksølv, se Figur 34. Termometer med ledning kan også inneholder kvikksølv.

Figur 34: Målere på rør i ventilasjonsrom i 4. etasje.

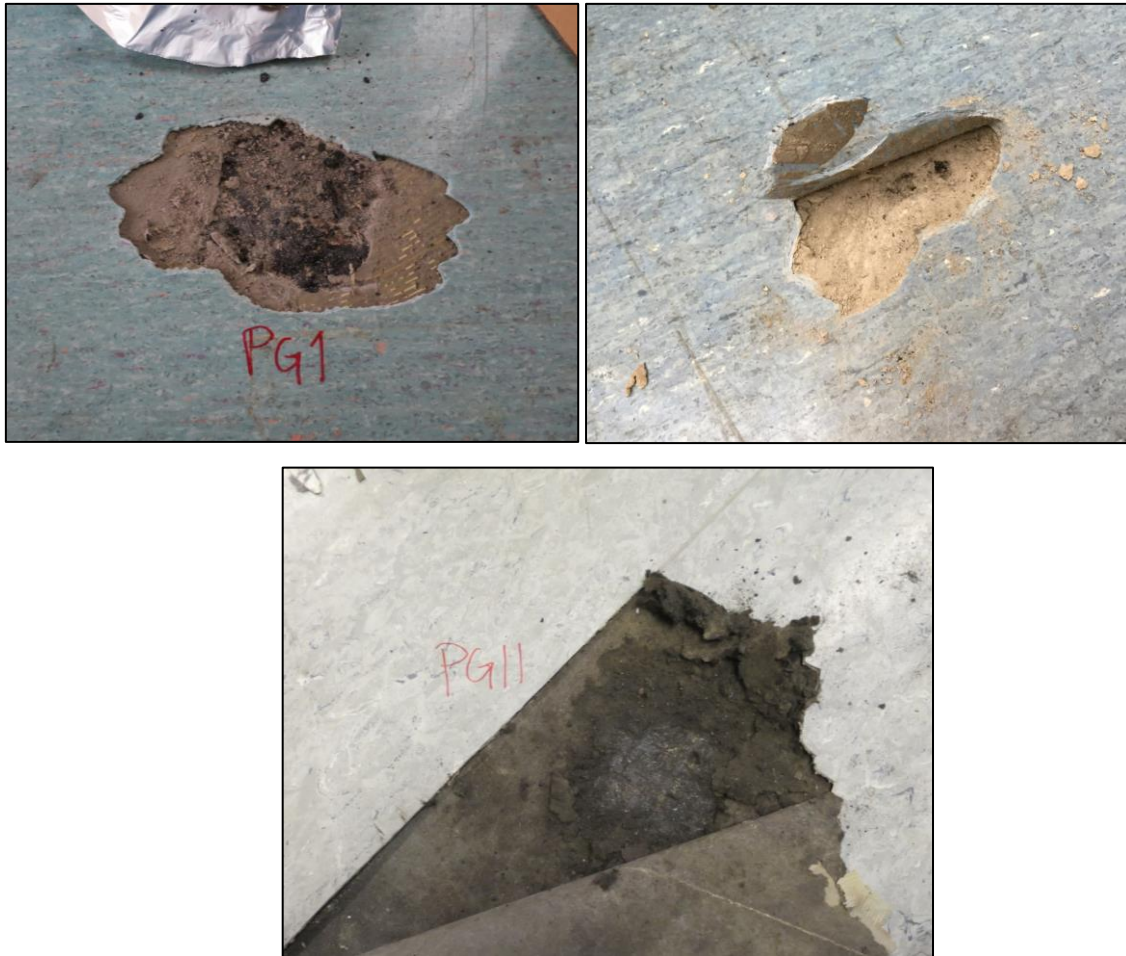
Figur 35: Prøve 1, 2 og 11 av avretningsmasser inneholder ikke asbest og kan håndteres som ordinært avfall.

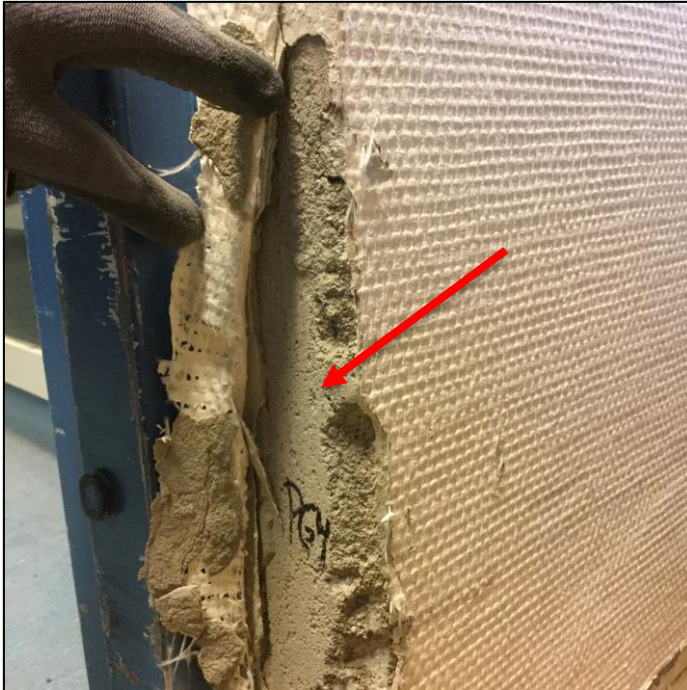
Det ble tatt to prøver av pusslaget på betongveggene, prøve 4 og 12 i 3. etasje (se Figur 36 og Figur 37). Analyse av begge prøvene viste verdier av PCB-7, kadmium, bly og kvikksølv under grenseverdiene i tabell 2 i Faktaark M-14|2013.

Figur 36: Prøve 4 av pusslag på vegg i en korridor i 3. etasje.

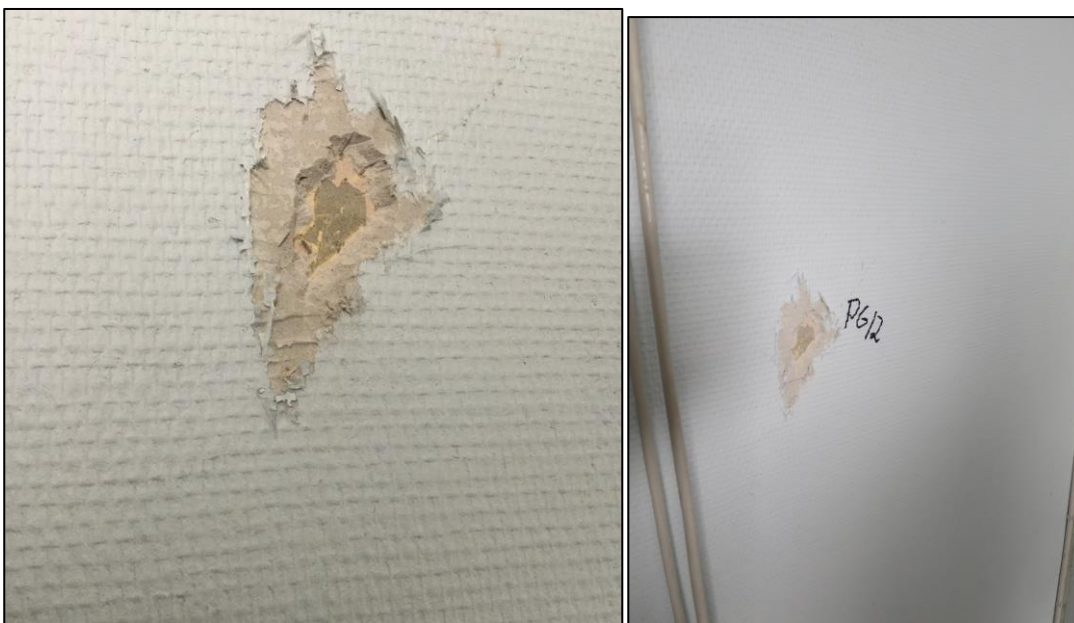
Figur 37: Prøve 12 av pusslag på betongvegg i 3. etasje.

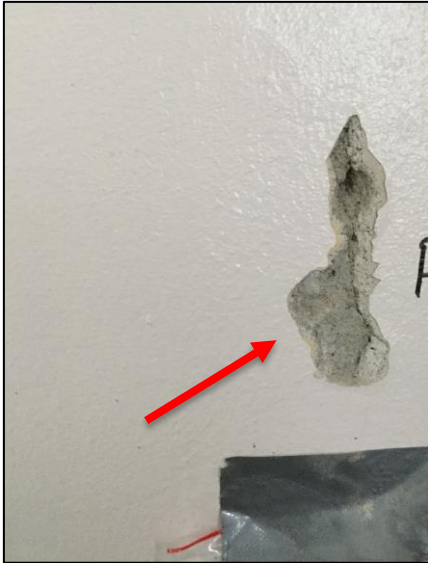
Figur 38: Prøve 3 av maling på betongvegg i et laboratoriet i 3. etasje.

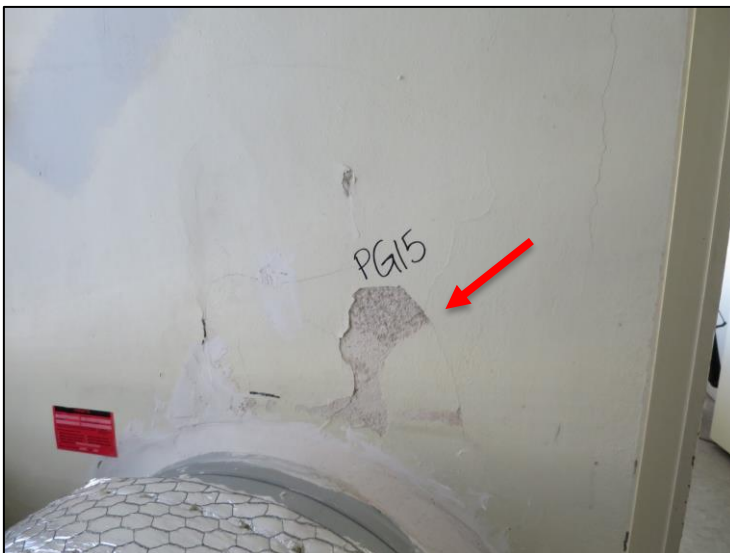
Figur 39: Prøve 15 av maling på betongvegg i 4. etasje.

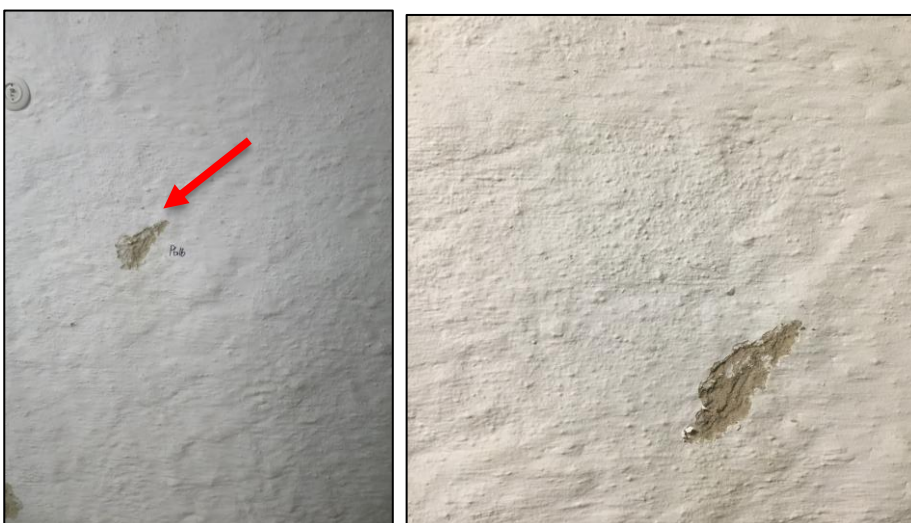
Figur 40: Prøve 16 av pusslag og maling på betongvegg i kapell i 2. etasje.

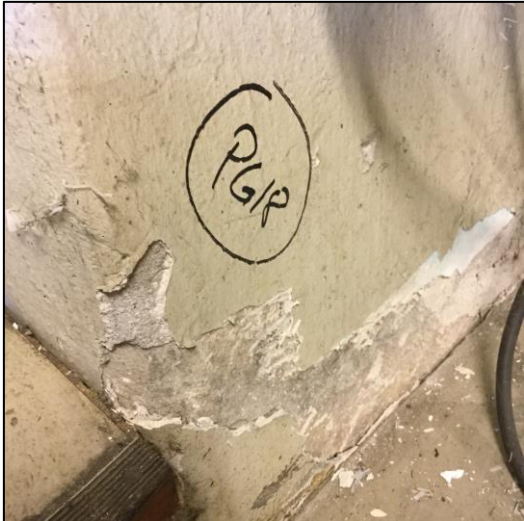
Figur 41 Prøve 18 av maling på verkstedet i 1. etasje.

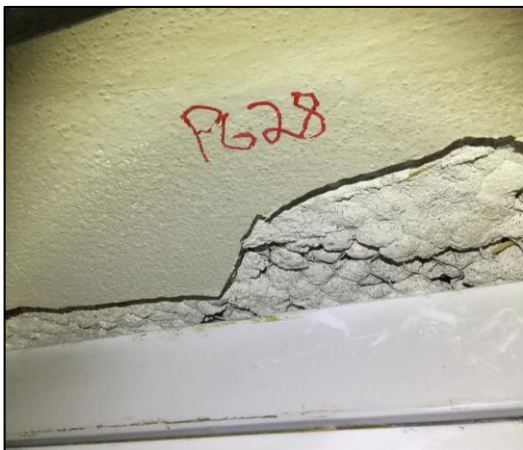
Figur 42: Prøve 28 av maling på rabbitpuss.

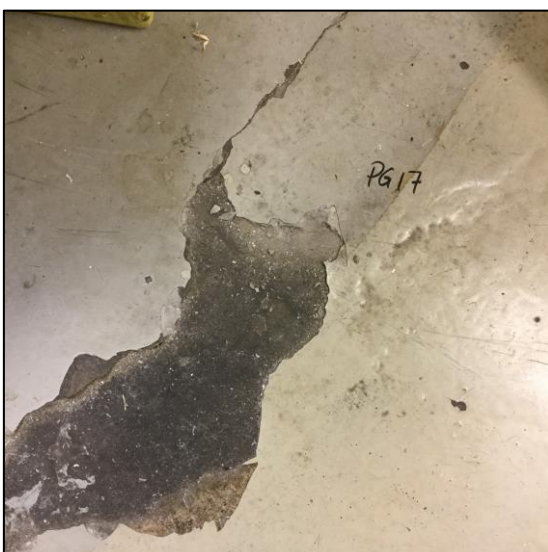
Det ble tatt en prøve (P17) av epoxy-maling i verkstedet i 1. etasje, se Figur 43. Prøven inneholdt ikke PCB-7, kadmium, bly og kvikksølv over grenseverdiene i tabell 2 i Faktaark M-14|2013.

Figur 43: I 1. etasje/kjeller ble det tatt en prøve av epoxy-maling (prøve 17)
