# Miljøkartleggingsrapport

## Radiumhospitalet, Bygg G

DATO / REVISJON: 1. JUNI 2018 / 00

DOKUMENTKODE: 10203622-RIM-RAP-004

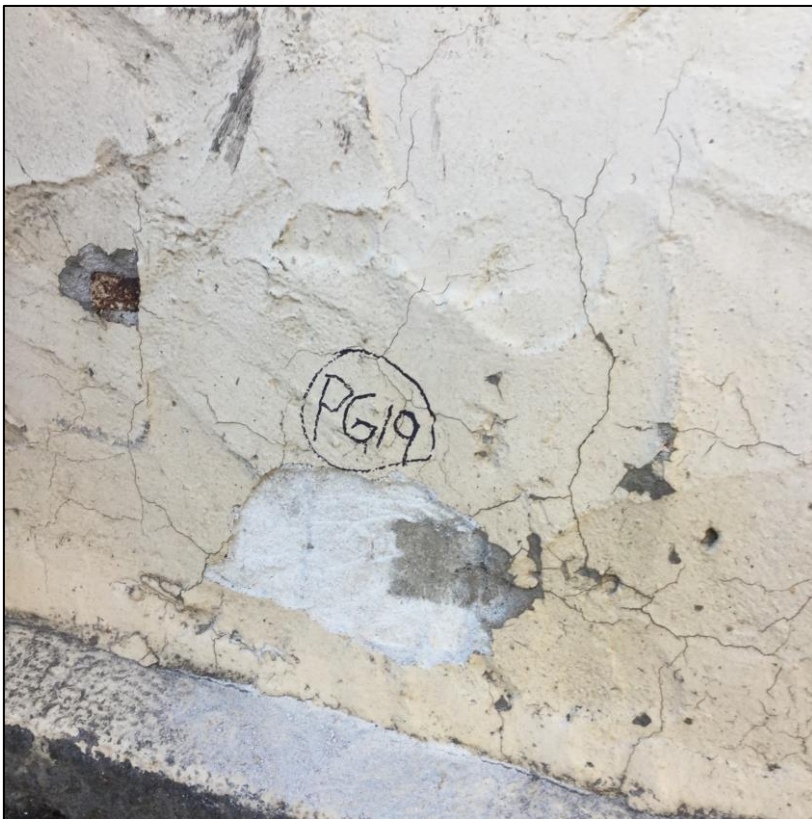
Det ble tatt to prøver av maling og puss på betong i fasaden, se Figur 44 og Figur 45. Prøve 19 inneholder 22.000 mg/kg klorerte parafiner (medium kjede) som er over grensen for farlig avfall. Sum PCB-7, kadmium, bly og kvikksølv under grenseverdi i tabell 2 i Faktaark M-14 | 2013.

Figur 44 Prøve 19 av maling og puss på utvendig fasadevegg.

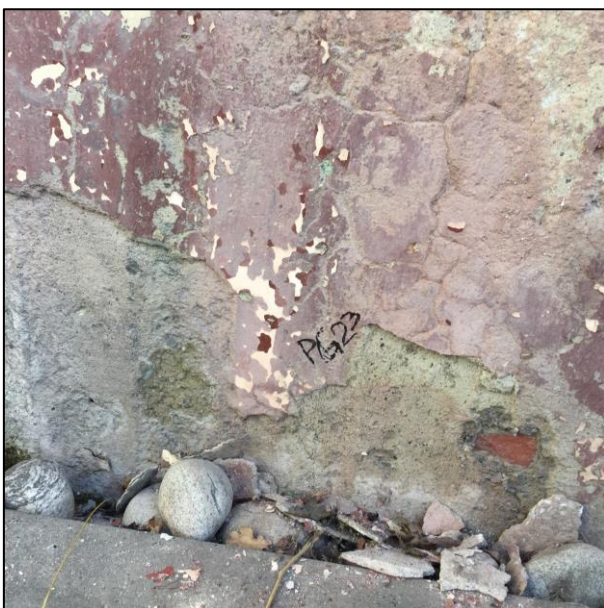
Prøve 23 av rødt og beige maling påviste 740.000 mg/kg klorerte parafiner (medium kjede) som er over grensen for farlig avfall. Det ble også påvist 0,31 mg/kg sum PCB-7 og 1.200 mg/kg bly som ligger under grenseverdiene for farlig avfall men over grenseverdi for rene masser.

Figur 45: Prøve 23 av rød og beige maling på fasade.
