**Til:** Oddbjørn Andersen v/Vann- og avløpsetaten i Bergen kommune  
**Fra:** Norconsult AS Bergen  
**Sted, dato:** Bergen, 2019-02-28  
**Kopi til:**

## ► Hordnes vannforsyning – fremmede skadelige arter langs traseen

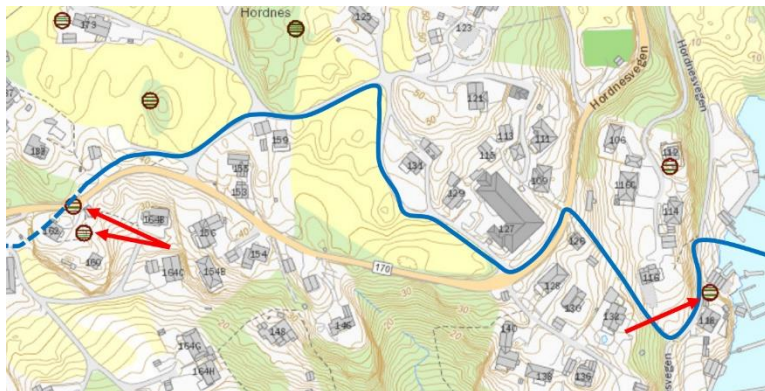
Figur 3. Oversiktskart over registrerte hule eiker på Hordnes (Naturbase.no), registrert som viktige naturverdier (vist som brune punkt). Noen av disse ligger tett opp til traseen (aktuelle punkter vist med rød pil, og ca. plassering av vannledning i blått).

- Ved graving nær de kartlagte hule eikene (vist som hensynspunkt), bør graving skje utenfor kronens «dryppsoner» og minst 5 meter fra stammen.

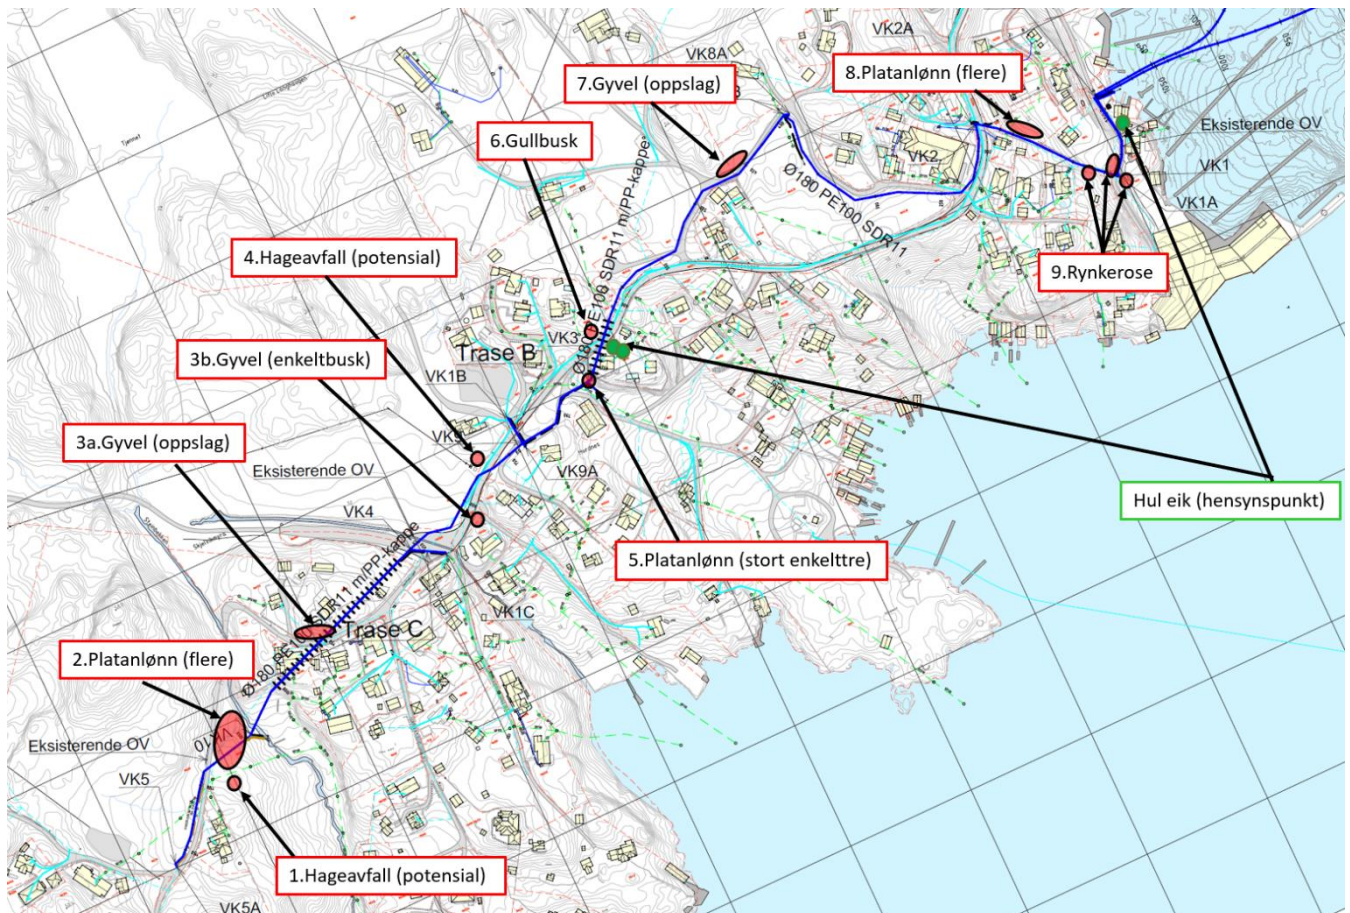
Funn fra kartleggingen er presentert i kartfiguren under (figur 4). Her er også tatt med kjente registreringer av naturverdier (hule eiker) som bør tas hensyn til ved gravearbeidet. Det ble ikke gjort funn langs ledningstrasé og ilandføring av sjøledning 2 (lengst nord på Hordnes) eller ved ilandføring på Fanahammeren (disse strekningene av vannledningstraseen er derfor ikke vist i kartfiguren under).

Figur 4. Røde markeringer i kartet viser hvor det ble gjort funn av fremmede skadelige arter. Grønne punkter viser hensynspunkt av verdi (se nærmere anbefaling under).

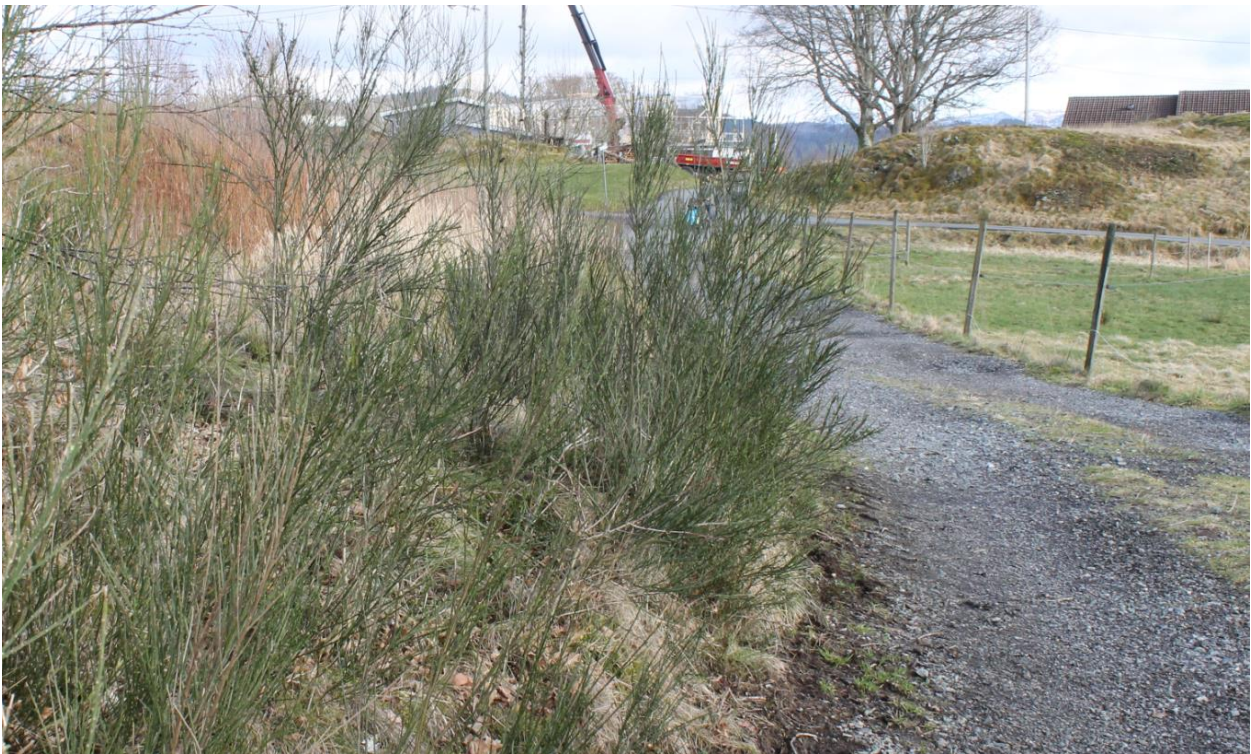
Figur 5. Forekomst nr. 7: oppslag av gyvel (kategorisert som SE, svært høy risiko på fremmedartslisten).

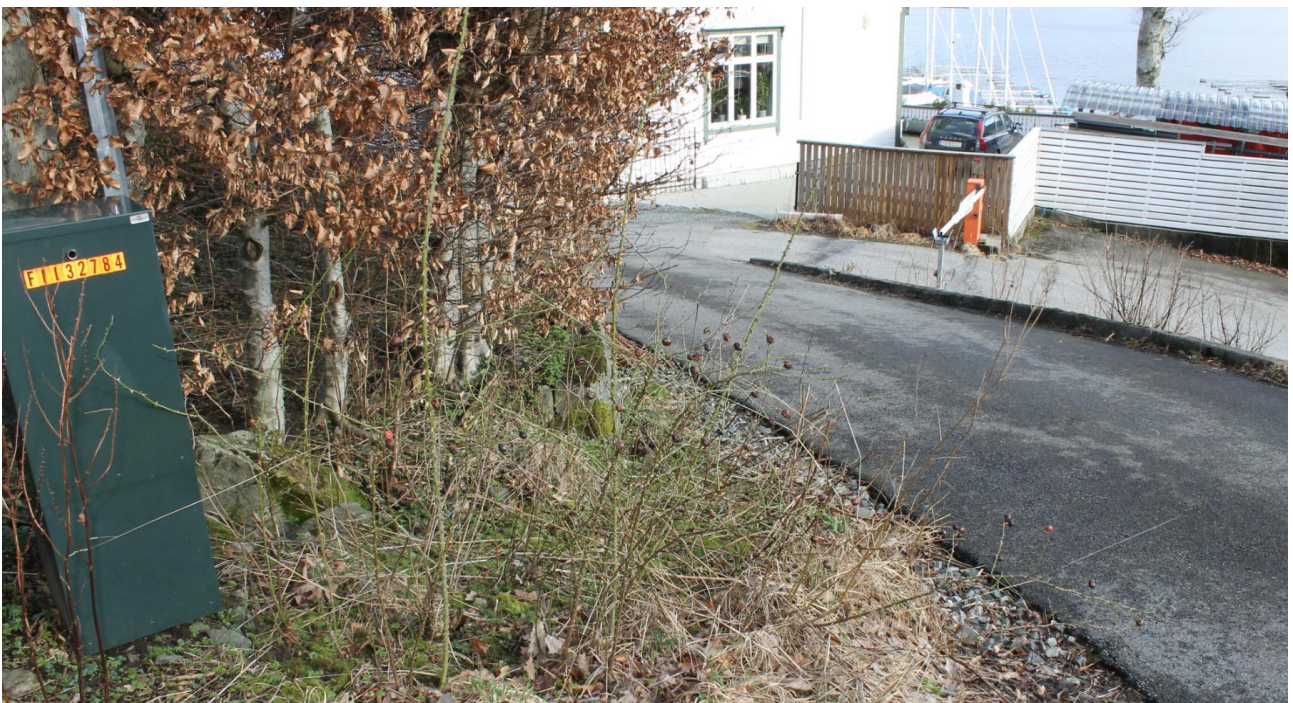
Figur 6. Rynkerose på forekomst nr. 10 (her ses kun nypene på busken), kategorisert som SE, svært høy risiko på fremmedartslisten.

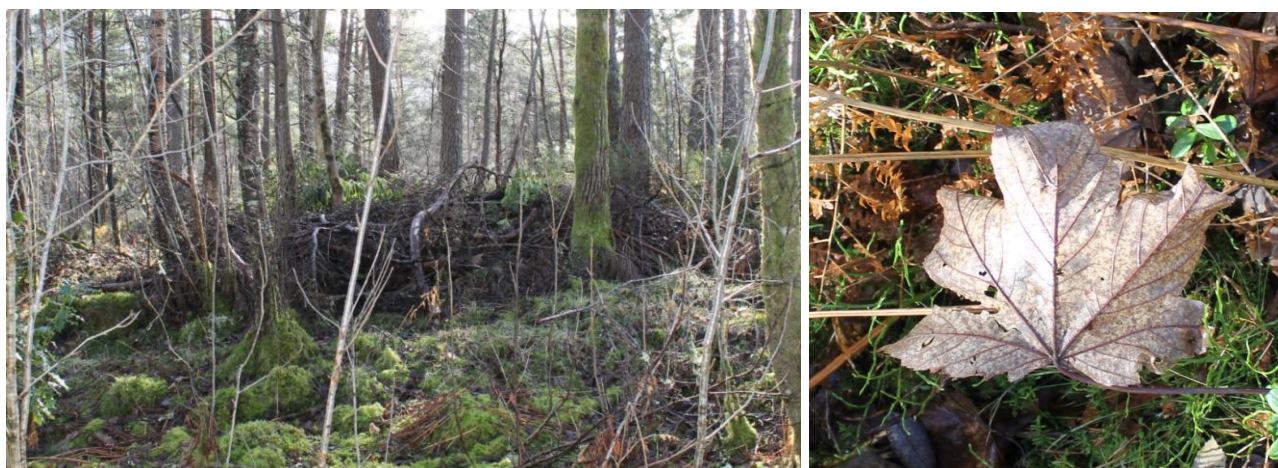
Figur 7. T.v: Forekomst nr. 1 med hageavfall av usikkert innhold og dermed en risiko for spredning av fremmede skadelige arter. T.h. platanlønn på forekomst nr. 2 (her var det en del oppslag av treet), kategorisert som SE, svært høy risiko på fremmedartslisten.

Hageavfall (potensial for fremmede arter), lavrisiko.			<p><u>Forekomst nr. 1 og 4:</u> ligger tett opp til planlagt trase. Innholdet var usikkert, men det var innhold av tuja og rhododendron (lavrisikoarter) på lokalitet nr. 1. Artene har liten negativ økologisk effekt (begge har frøproduksjon og liten invasjonspotensial).</p>

<p><b>Tiltak:</b> haugene med planteavfall bør ikke berøres under arbeidet. Dersom det skal graves der hageavfallshaugen er plassert bør den først fjernes og sendes til avfallsmottak/kompostering. Se generelle anbefalinger under.</p>
