KUNDE / PROSJEKT Statsbygg Bjørgvin Fengsel - riving av bygg	PROSJEKTLEDER Petter Jacob Fredriksen	DATO 26.04.2019
PROSJEKTNUMMER 10211536	OPPRETTET AV Jørgen Skei	REV. DATO

Elvemusling i Haukåselva - Naturfaglig vurdering

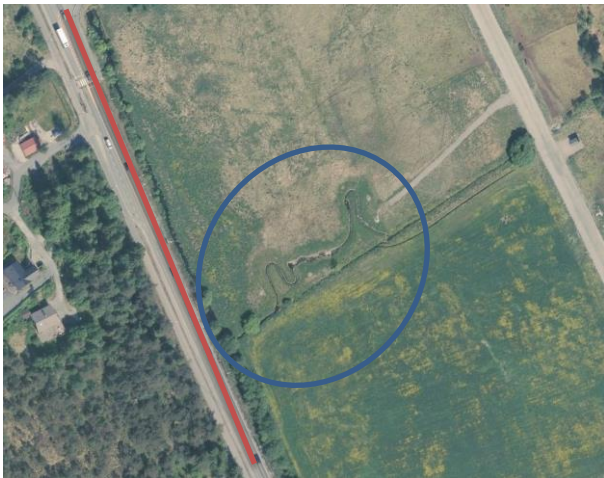
Figur 1: Viser etablert elvemuslinghabitat i sidebekk på Haukåsmyrane (blå sirkel). Haukåselva renner nordover langs E39 (rød strek). Kilde: www.norgebilder.no.

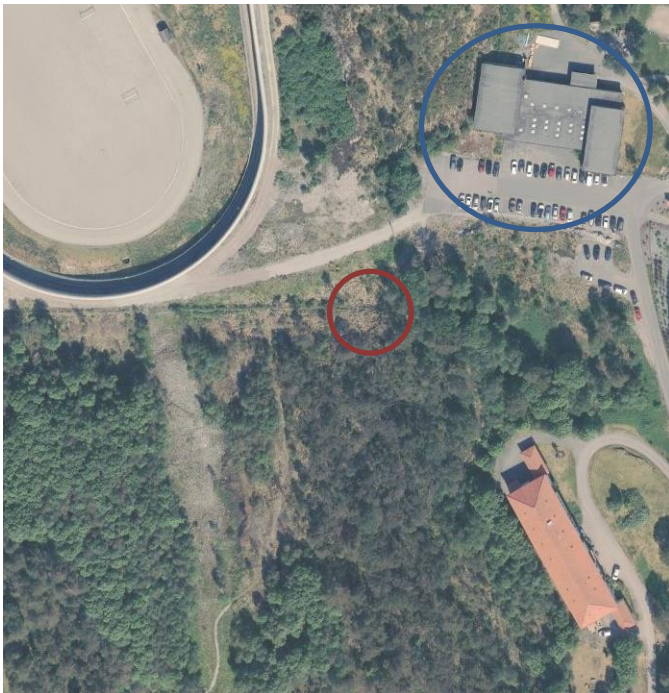
Figur 2: Viser bygg som skal saneres (blå sirkel) og sidebekken sin opprinnelse (rød sirkel). Kilde: www.norgebilder.no.

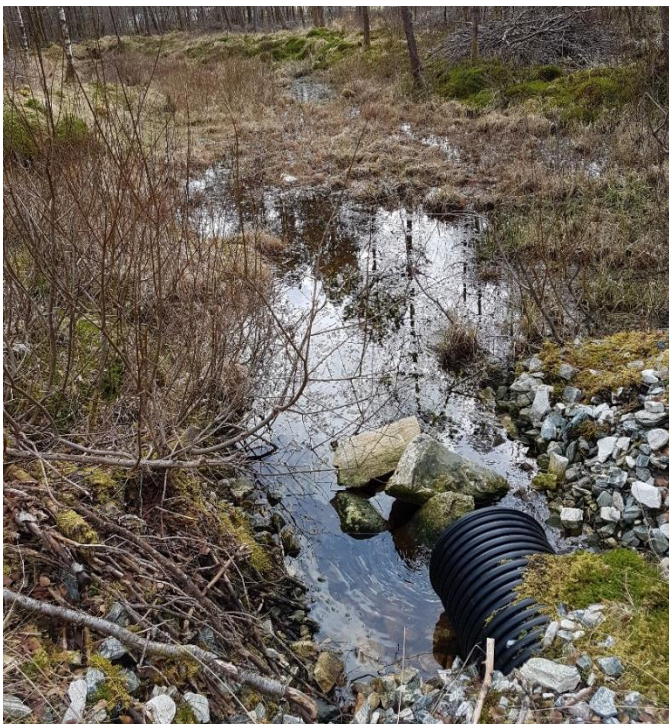
Basert på Bergen kommune sin karttjeneste (www.bergenskart.no) er det ingen vann-/avløpsledning som går ut fra byggets sørside (figur 2). Det er heller ikke markert vann-/avløpsledninger som løper ut mot sidebekken. Fra befarings er det likevel erfart at sidebekken starter fra et rør som mest sannsynlig er et overvannsrør fra bebyggelsen i området (figur 3). Dette bør stadfestes nærmere, for å se om tiltaket kan påvirke vannkjemien fra dette røret. På nordsiden av bygget finner vi både spillvannsledning og vannledning som ledes sørøstover gjennom bebyggelsen i område.

Figur 3: Rør ved starten av sidebekken til Haukåselva. Bilde: Sweco.

- For å ha full kontroll på avrenning, må en undersøke opphavet til røret hvor sidevassdraget starter, og gjennomføre skadereduserende tiltak om nødvendig.

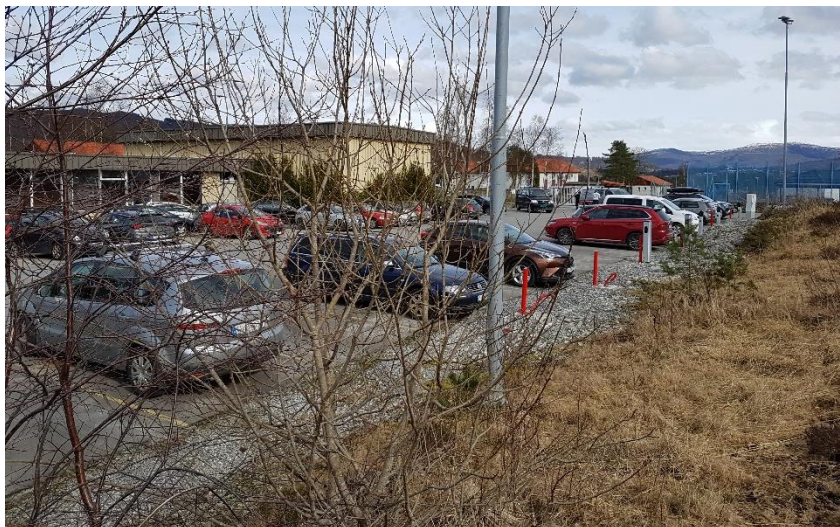
I utgangspunktet er det lite sannsynlig at sidebekken og vassdraget vil utsettes for forurensing fra rivearbeidet. Under befaringen fikk en inntrykk av at bygget ligger lavere i terrenget enn parkeringsplassen på sørsiden av bygget. Det ansees derfor som lite sannsynlig at eventuell avrenning fra saneringen vil trekke over parkeringsplassen og videre ut i bekken. I tillegg er det en forhøyning i terrenget rett sør for parkeringsplassen (figur 4), som vil motvirke avrenning i retning bekken. Fra sørsiden av parkeringsplassen og ned til bekken er det ca. 40 meter med delvis skogkledd terreng (figur 5), noe som fører til at eventuell avrenning fra anleggsområdet mot bekken begrenses på grunn av infiltrasjon til grunnen.

Figur 4: Forhøyning i terrenget sør for parkeringsplass, som vil motvirke eventuell avrenning fra bygget. Bygget som skal saneres sees i bakgrunnen (gult bygg). Bilde: Sweco.

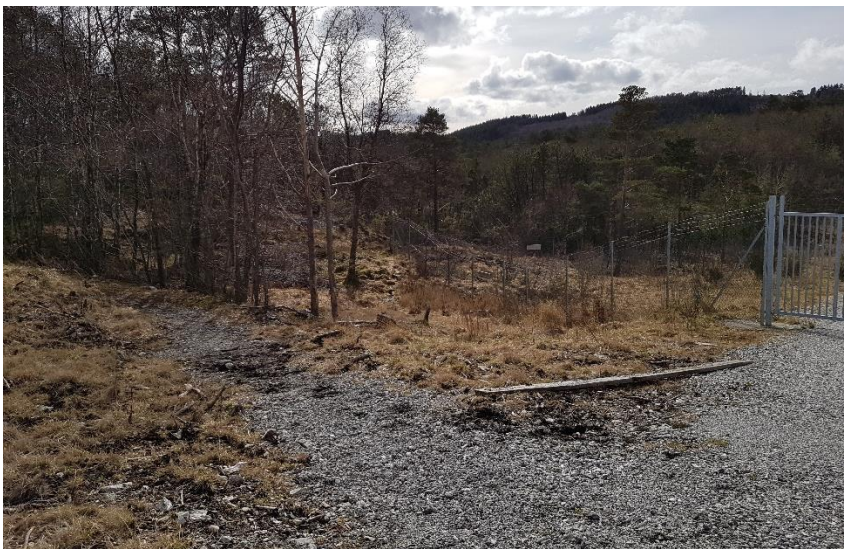
Figur 5: Bilde tatt fra sørvestlig hjørne på parkeringsplassen, sør for bygget som skal saneres. Bilde er tatt i retning mot sidebekken sitt opphav. Bilde: Sweco.

- For å unngå at utilsiktet avrenning havner i sidebekken må det vurderes om det er hensiktsmessig å etablere en grøft som leder eventuell avrenning mot øst.
