# Anbudsgrunnlag for nytt glasstak på Bodin VG-Skole Bodø

## Kontrollberegning av eksisterende stålbæring glasstak

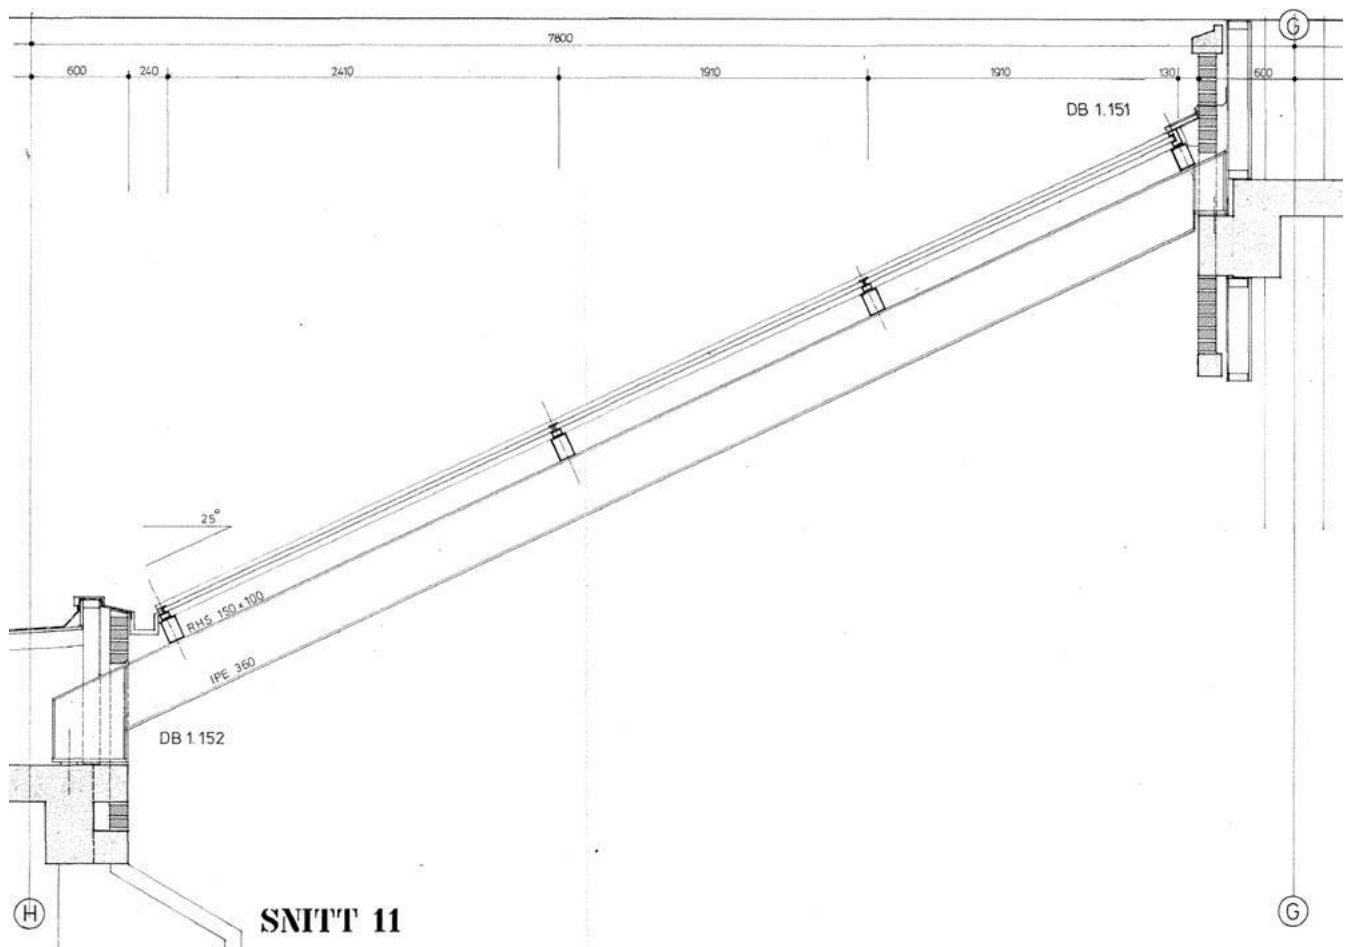
I bruddgrense har hoved bæring (IPE 360) en utnyttelse på ca. 65% og sekundærstål en utnyttelse på ca. 93,5%.

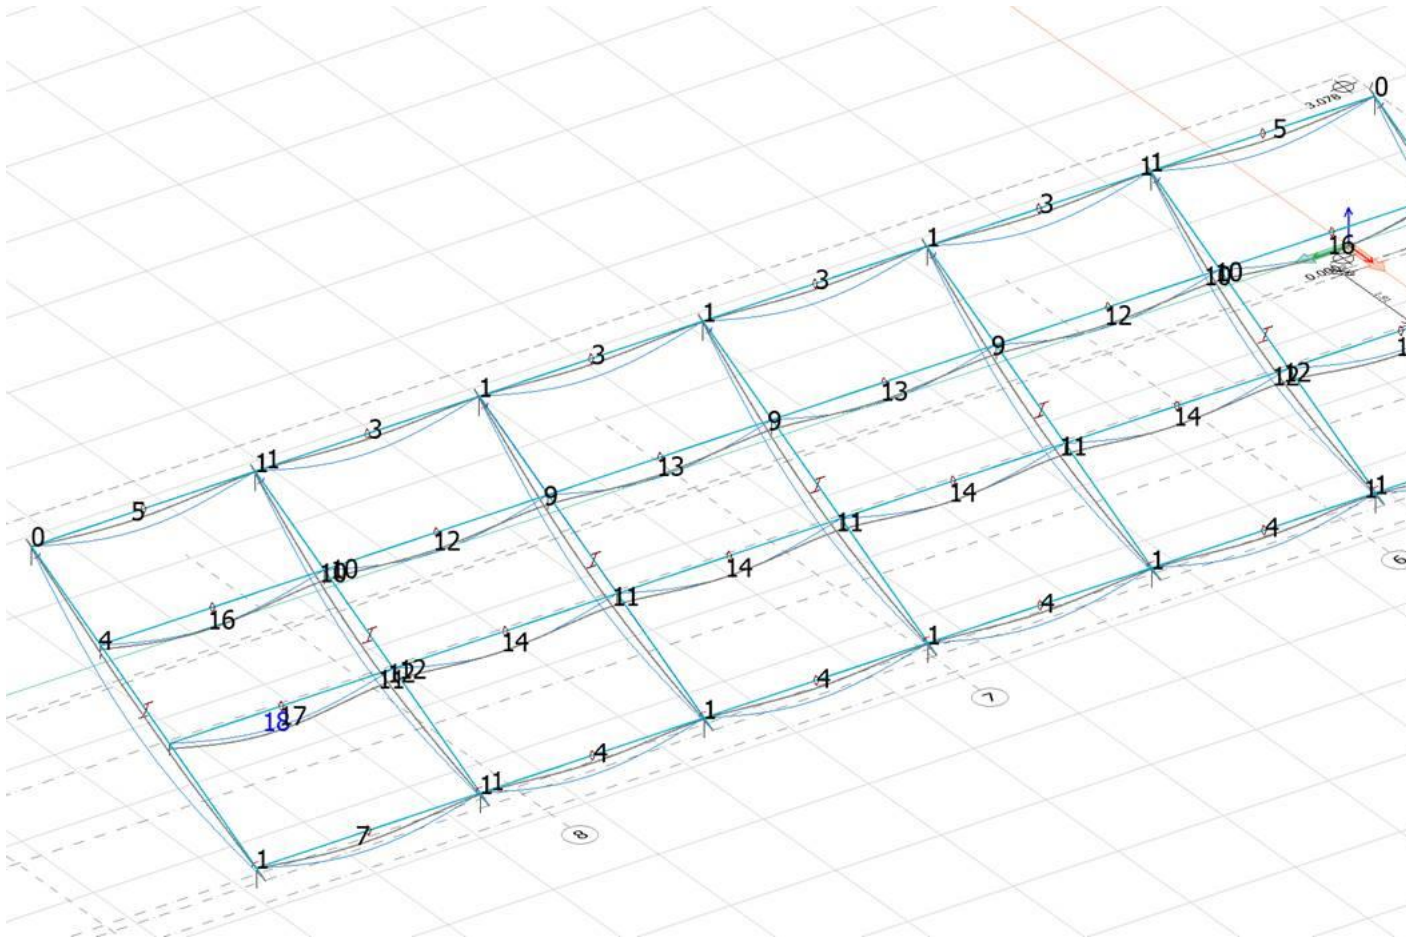
I bruksgrense har vi definert tillatt nedbøyning til  $L/300$ . Utnyttelse for nedbøyning totalt sett for konstruksjonen ligger da på 100-110%.

Lokal nedbøyning for sekundærstålet er som vist på utklipp under maksimalt ca.  $L/500$ .

På befaringen så vi noe rust på sekundærstål. Du nevnte at stålet må pusses og males før montasje av nytt glasstak. Under disse arbeidene bør det kontrolleres at den rusten vi har sett fra bakkenivå ikke er noe utover overflaterust, samt at godstykkelse på sekundærprofiler er 5 mm.
