Geoteknisk notat – Universitet i Nordland

Dato
25.03.2020
Oppdragsnr
1023401 UiN

Geoteknisk notat

Universitet i Nordland

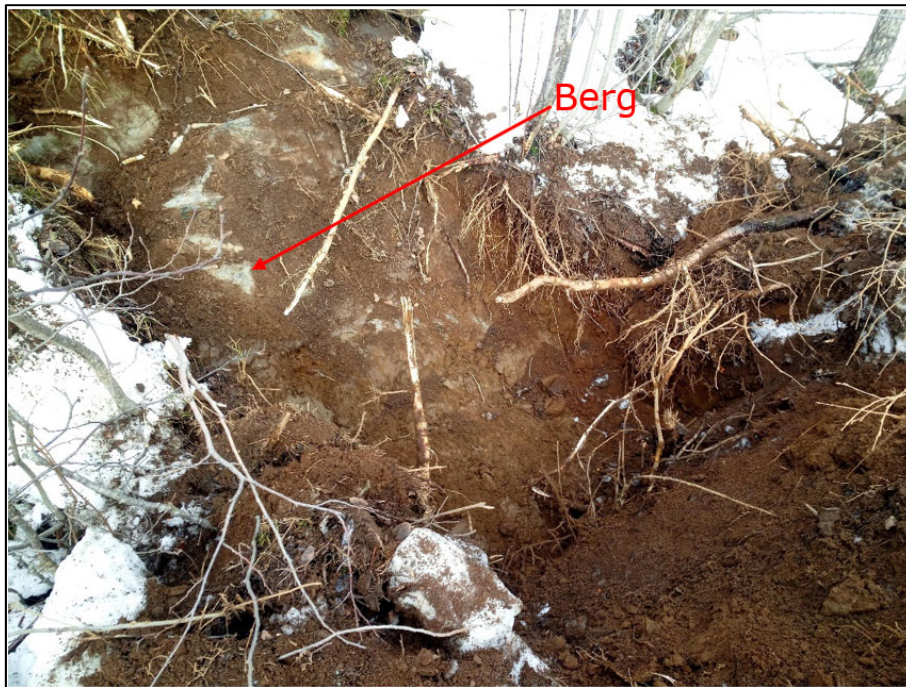
Bilde A-1. Prøvegrop PG1. Berg påtruffet på 0,5m. Løsmasser av silt/sand og jord.

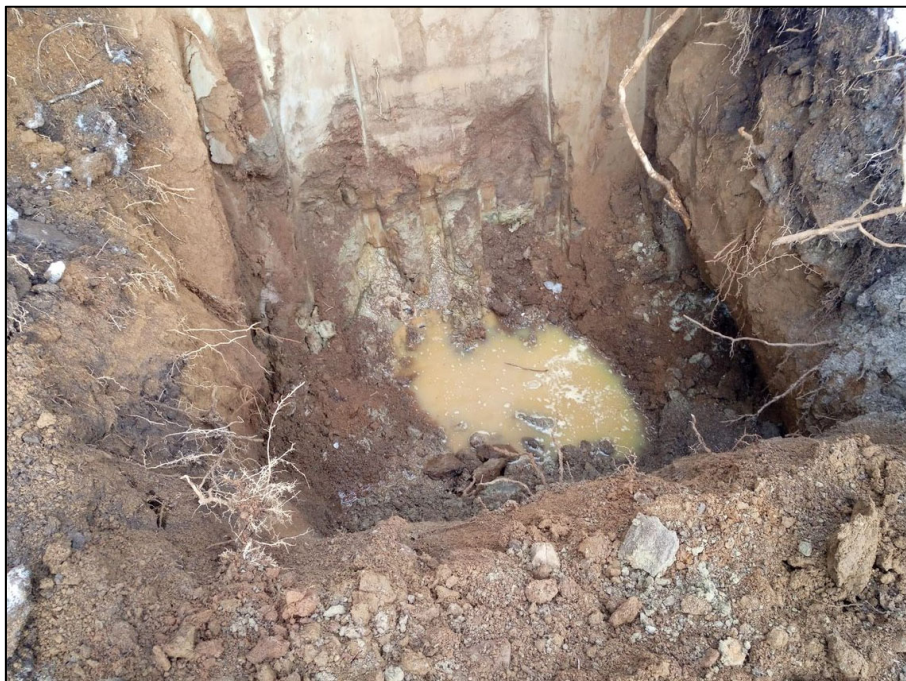
Bilde A-2. Prøvegrop PG2. Berg påtruffet på ca. 1 m. Løsmasser av sand/grus og jord.

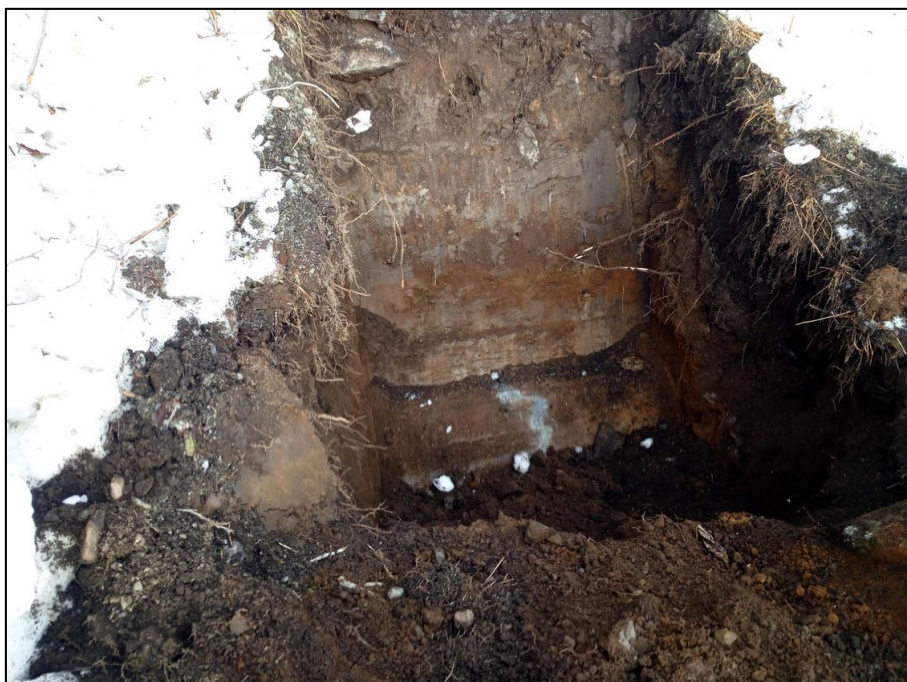
Bilde A-3. Prøvegrop PG3. Berg påtruffet på 1m. Løsmasser av sand/grus og jord.

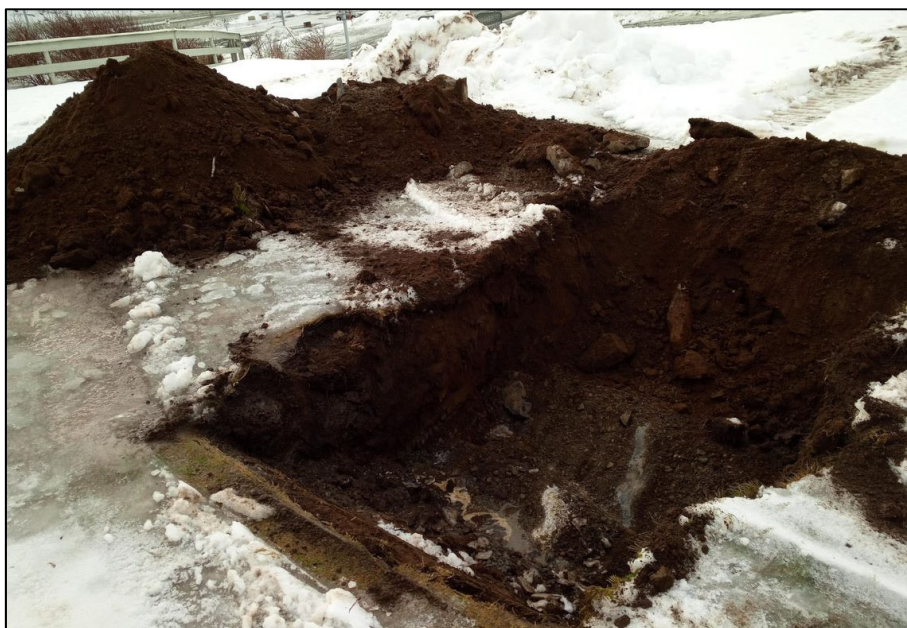
Bilde A-4. Prøvegrop PG4. Berg påtruffet på 0,5m. Løsmasser av sand/grus.

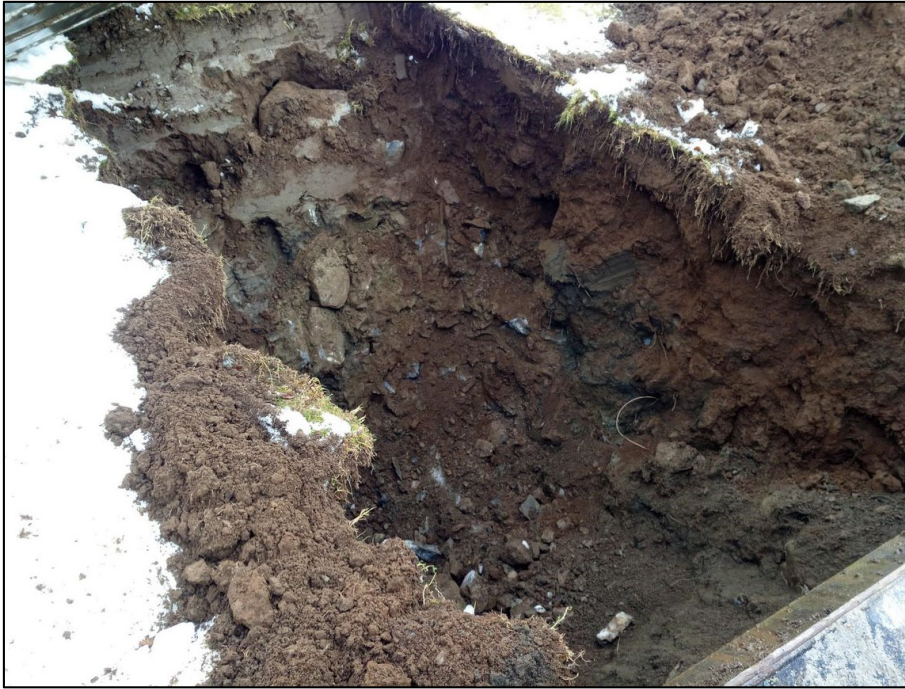
Bilde A-5. Prøvegrop PG5. Berg påtruffet på 2,1m. Løsmasser av sand/grus blandet med jord og sprengstein.

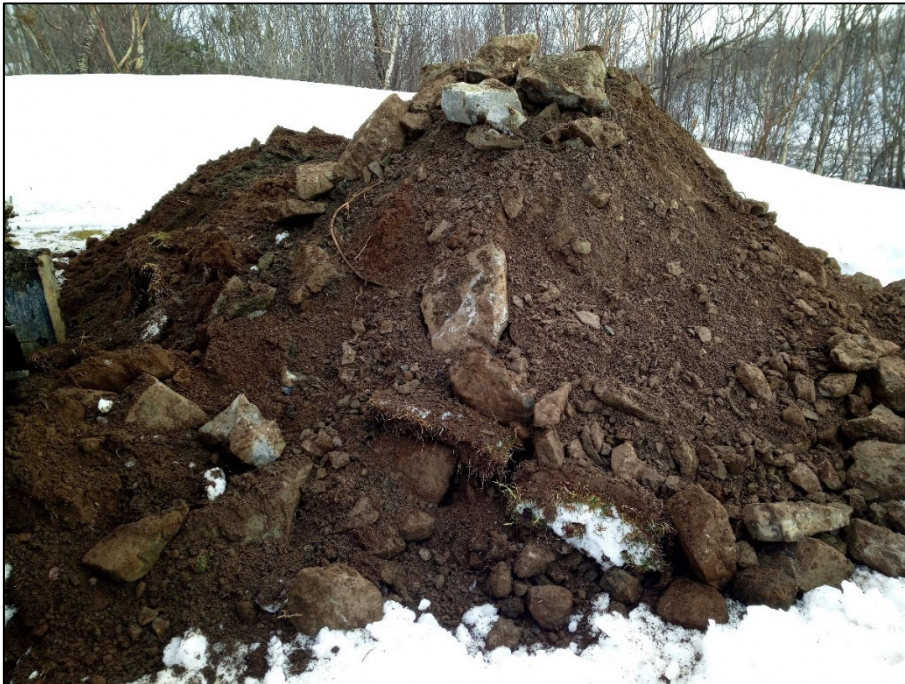
Bilde A-6. Prøvegrop PG5. Løsmasser av sand/grus blandet med jord og sprengstein.

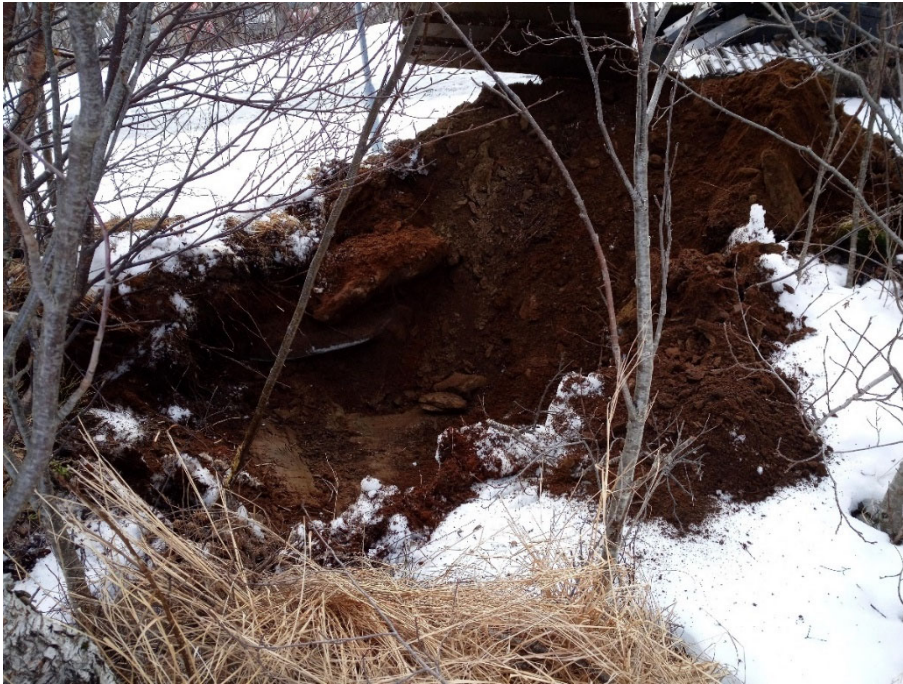
Bilde A-7. Prøvegrop PG6. Berg påtruffet ved 0,3m. Løsmasser av sand/grus.
