► Gomagata 12, Freiveien 95 – Følgebrev til søknad om rammetillatelse for riving

Foreløpig miljøsaneringsbeskrivelse – riving av bygg ifm. ny brannstasjon Kristiansund

Oppdragsnummer hos COWI:	A125884
Dokumentnr:	RAP 001
Versjon:	01
Utgivelsesdato:	19.9.2019
Saksbehandler hos COWI:	Heidi Blix Madsen
Kontrollør:	Bente Veiåker Engmo
Oppdragsansvarlig:	Siw-Christin Taftø

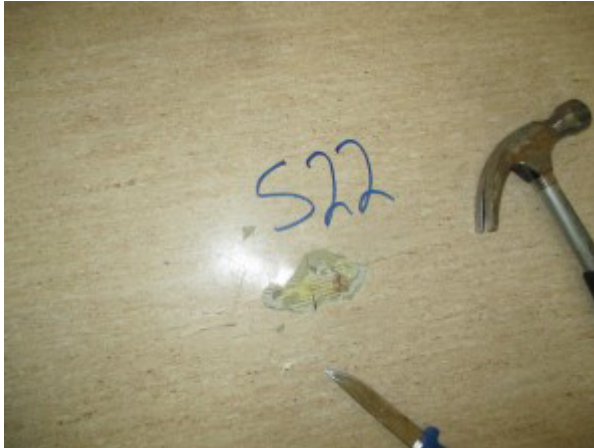
Bilde 3.1 Vinyl som er asbestholdig

Asbest deklarereres og leveres som farlig avfall til godkjent avfallsmottak.

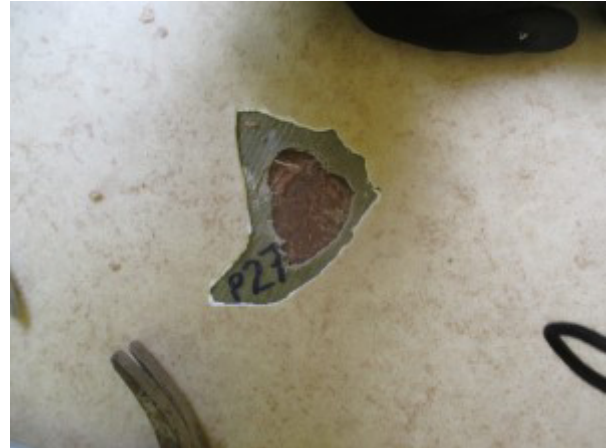
Bilde 3.2 Asbestholdig gulvbelegg

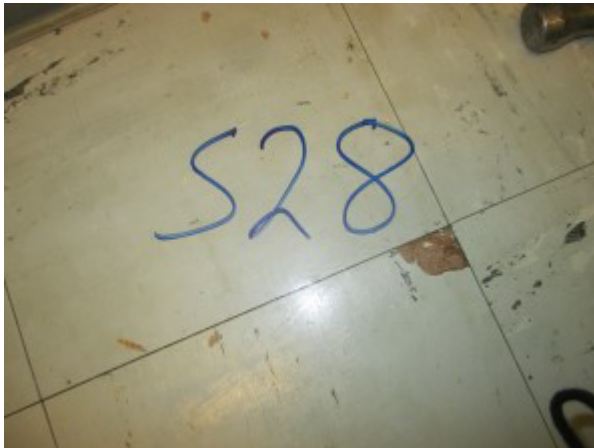
Bilde 3.3 Vinylflis som er asbestholdig

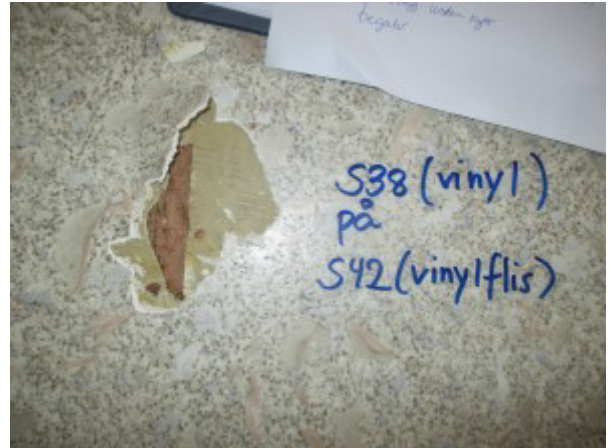
Bilde 3.4 Vinylflis som er asbestholdig

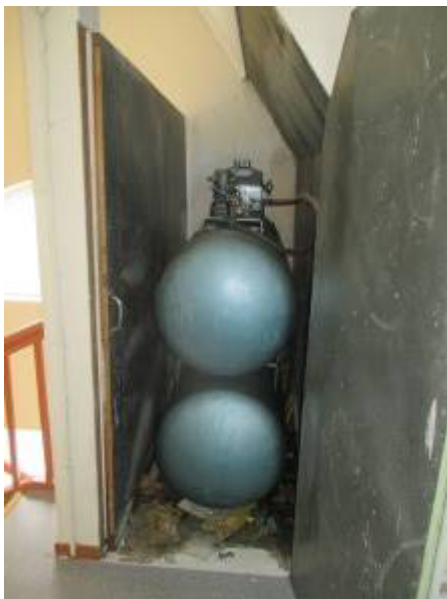
Bilde 3.5 Vegger og dør trykkluft kledd med asbestholdige plater på utside

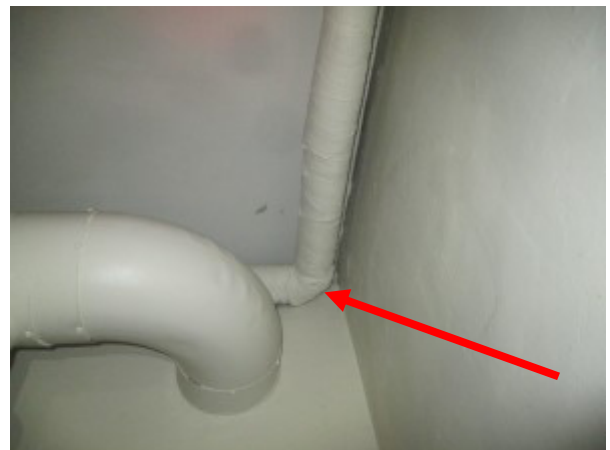
Bilde 3.6 Rørbend som kan inneholde asbest

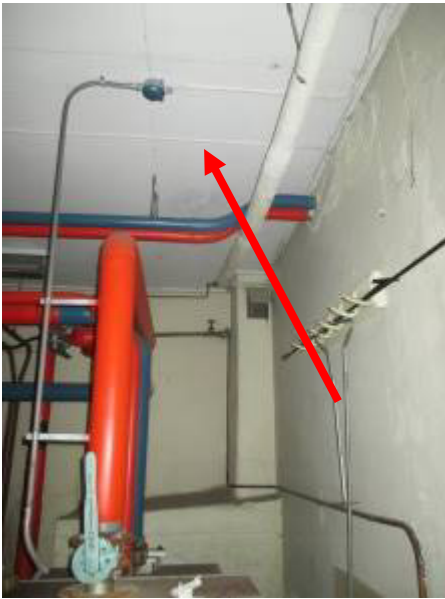
Bilde 3.7 Asbestholdige himlingsplater fyrrom

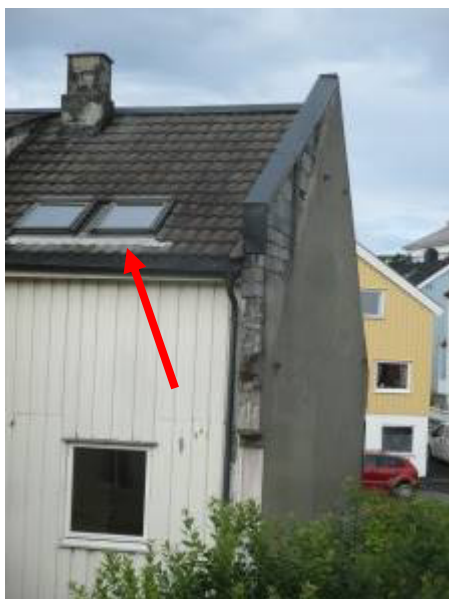
Bilde 3.8 Blybeslag på tak

Soilrør med blyringer og blybeslag leveres til metallgjenvinning.

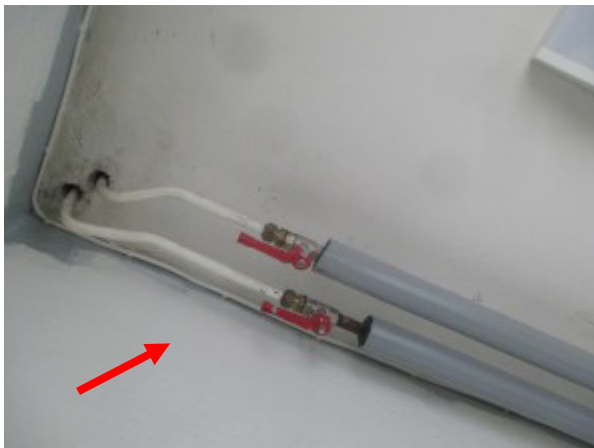
Bilde 3.9 Cellegummi på vannrør

Cellegummi leveres og deklarerer som farlig avfall med bromerte flammehemmere.

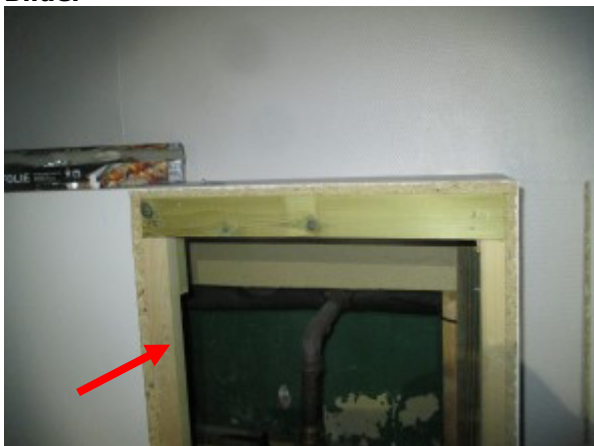
Bilde 3.10 Impregnerte lekter

CCA-impregnert trevirke skal deklarereres og leveres som farlig avfall til godkjent mottak.

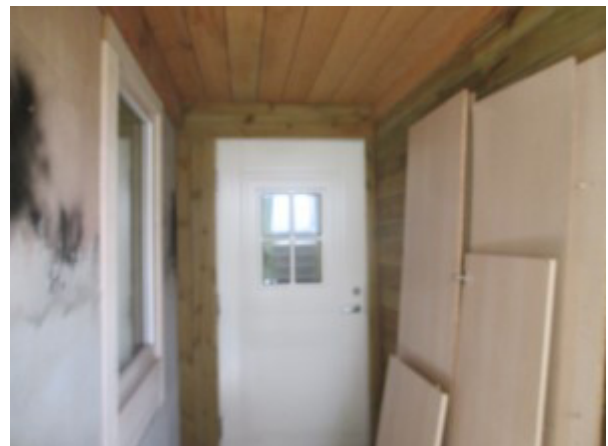
Bilde 3.11 Impregnert panel vegg

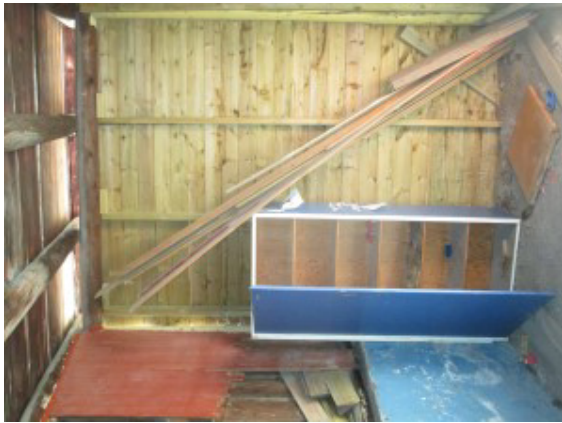
Bilde 3.12 Impregnert vegg skur

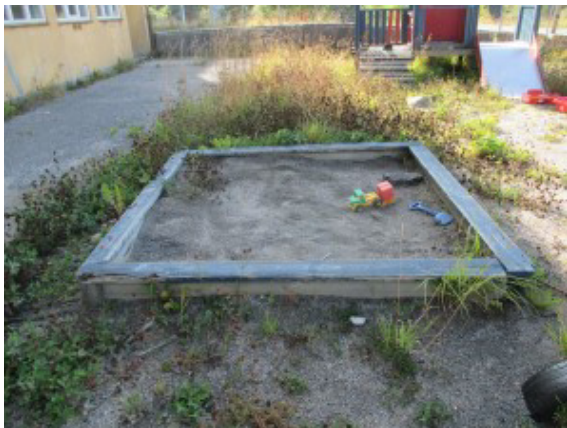
Bilde 3.13 Lekekasse som sannsynligvis er i impregnert trevirke

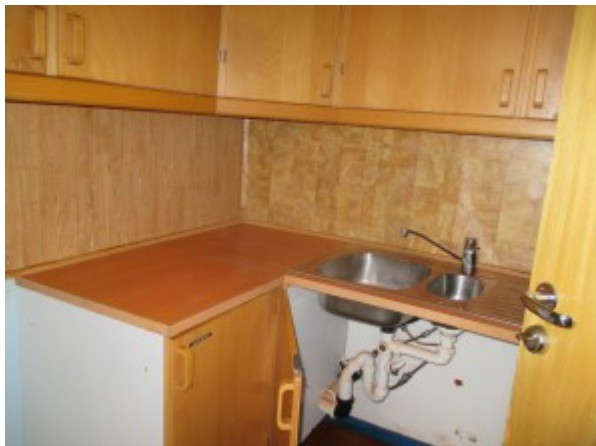
Bilde 3.14 Vinyltapet over kjøkkenbenk

Vinylbelegg, vinyltapet og vinylister deklarerer og leveres som farlig avfall med ftalater.

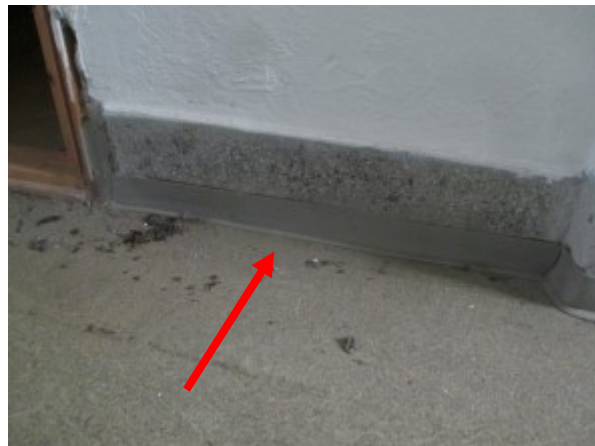
Bilde 3.15 Vinyllister

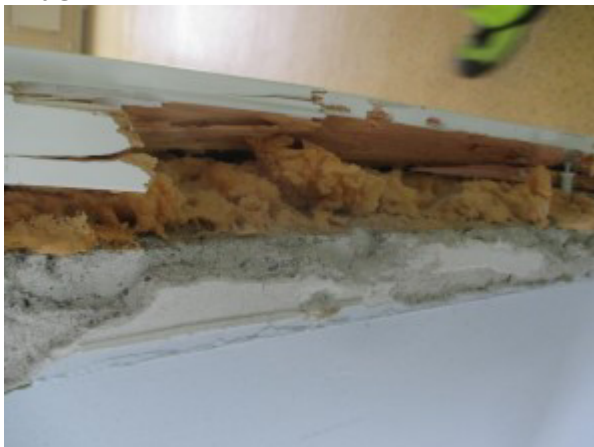
Bilde 3.16 PUR skum rundt døråpning

PUR-skum som kan inneholde KFK/HKFK/HFK, klorparafiner og bromerte flammehemmere leveres behandlingsanlegg som kan håndtere dette med mindre det tas prøver som viser at materialet kan friskmeldes. De fleste avfallsmottak kan ta seg av innsamling og gi informasjon om hvordan dette håndteres i praksis. PUR-skum deklarerer som farlig avfall med KFK/HKFK/HFK og det beskrives i merknadsfeltet på deklarasjonsskjemaet at materialet også inneholder klorparafiner og bromerte flammehemmere.

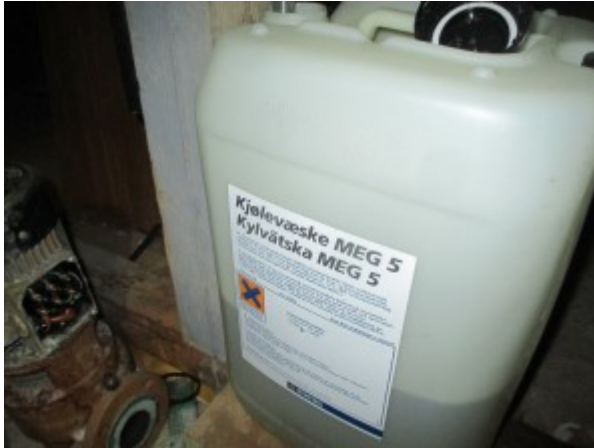
Bilde 3.17 kjølevæske i skolebygg

Selve anleggene leveres som EE-avfall etter at gassen er tappet av.

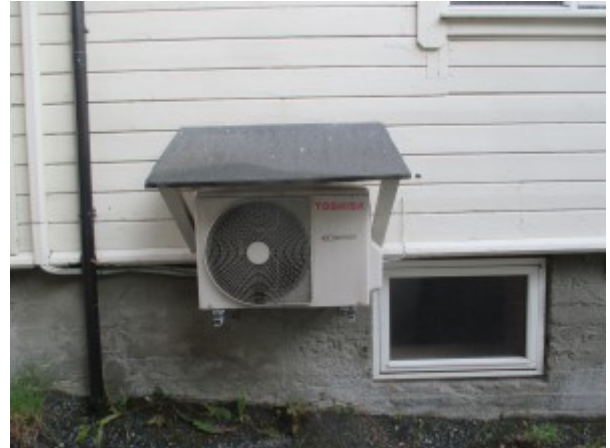
Bilde 3.18 Varmepumpe

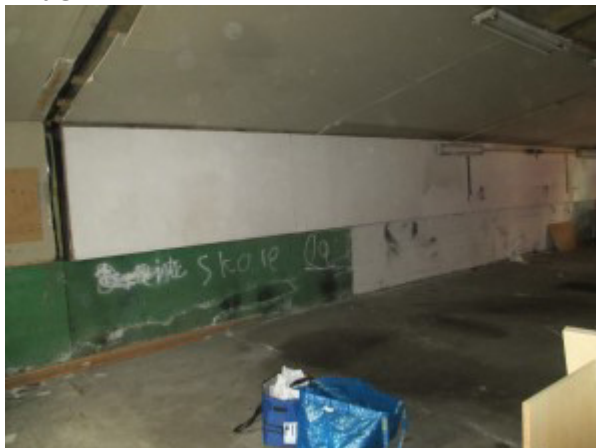
Bilde 3.19 oljesøl på gulv

Betong som er oljeforurenset skal leveres til godkjent deponi som har konsesjon til å ta imot oljeforurenset betong.

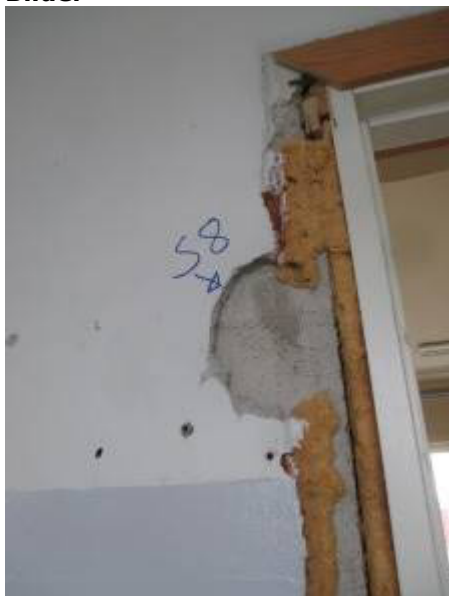
Bilde 3.20 Murpuss vegg skolebygg

All løs maling behandles deklarerer og leveres iht. prøvetaking til godkjent mottak, dvs. iht. om det er farlig avfall, forurenset eller uten forurensning.

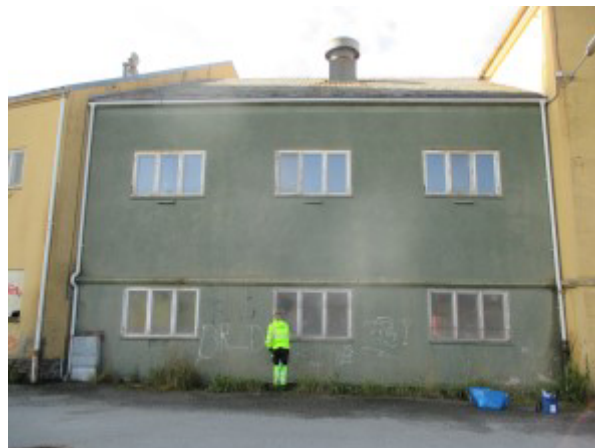
Bilde 3.21 Maling mellombygg (skole) – farlig avfall

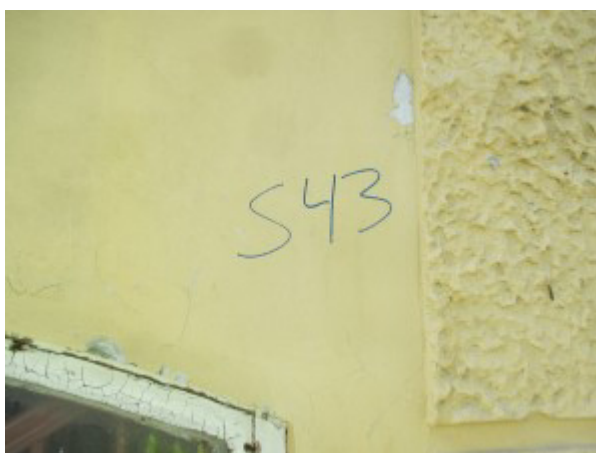
Bilde 3.22 Utvendig maling skolebygg - farlig avfall

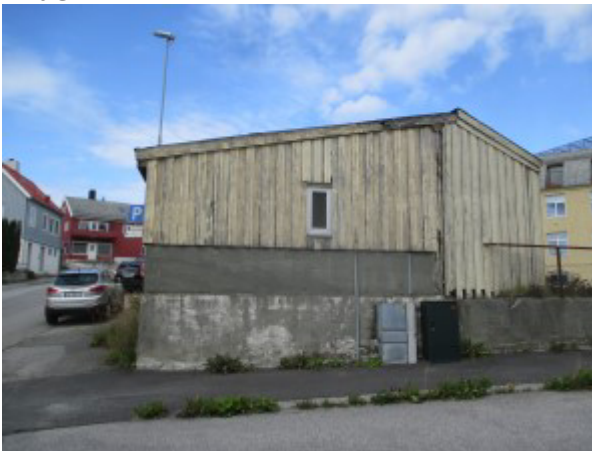
Bild 3.23 gul maling på trepanel – farlig avfall

For Gomagata 12 og skur/lager skal løs maling leveres som farlig avfall iht. prøveresultat. Trevirke med maling kan gå som ordinært avfall til forbrenning (snittverdi blir under grense for farlig avfall).

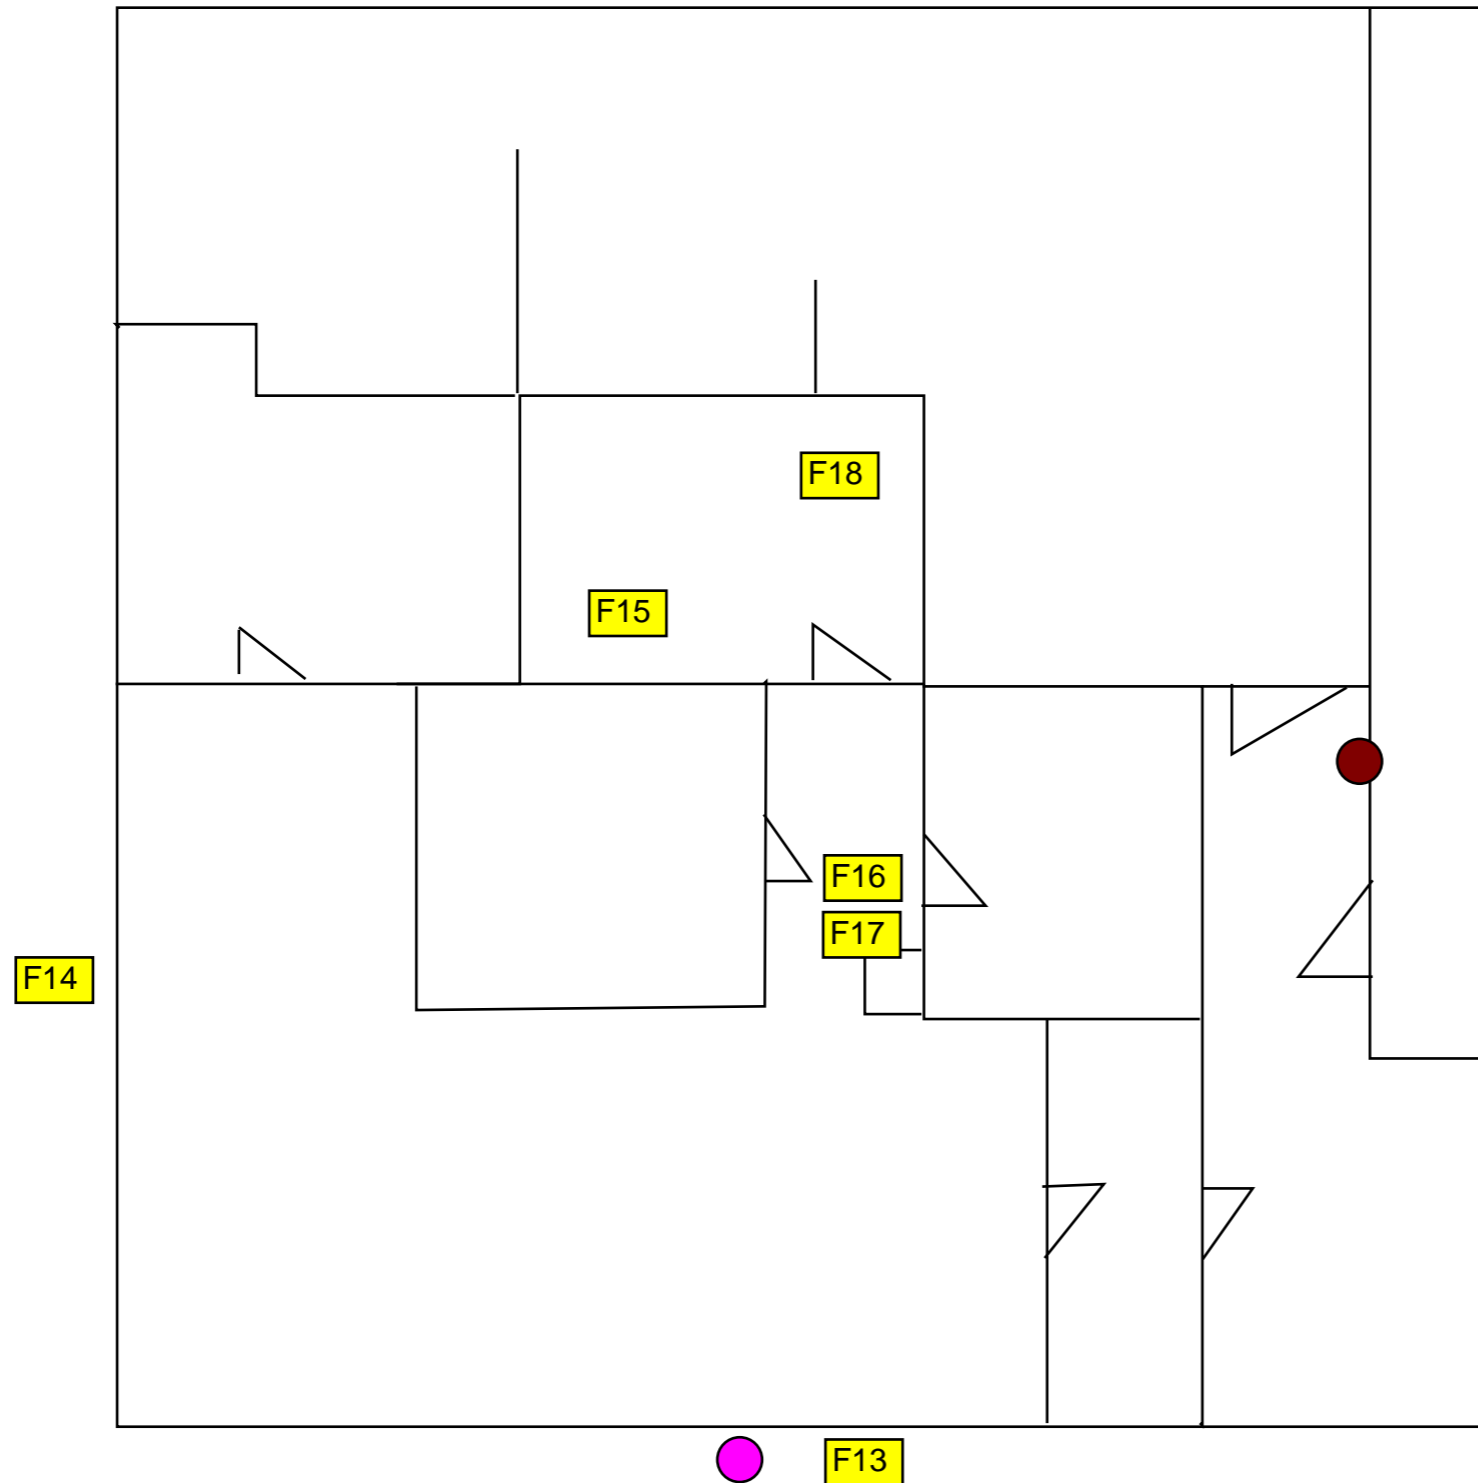
Freiveien 95 miljøsaneringsbeskrivelse plan kjeller

- F13 Lyseblå maling grunnmur - farlig avfall med sink
- F14 Murpuss grunnmur - forurenset med PCB, ikke påvist asbest
- F15 Betonggulv - ikke forurenset med PCB eller tungmetaller
- F16 Hvit maling m/puss pipeløp - ikke forurenset med PCB eller tungmetaller
- F17 Murpuss pipeløp - ikke forurenset med PCB eller tungmetaller, ikke påvist asbest
- F18 Betongvegg - ikke forurenset med PCB eller tungmetaller

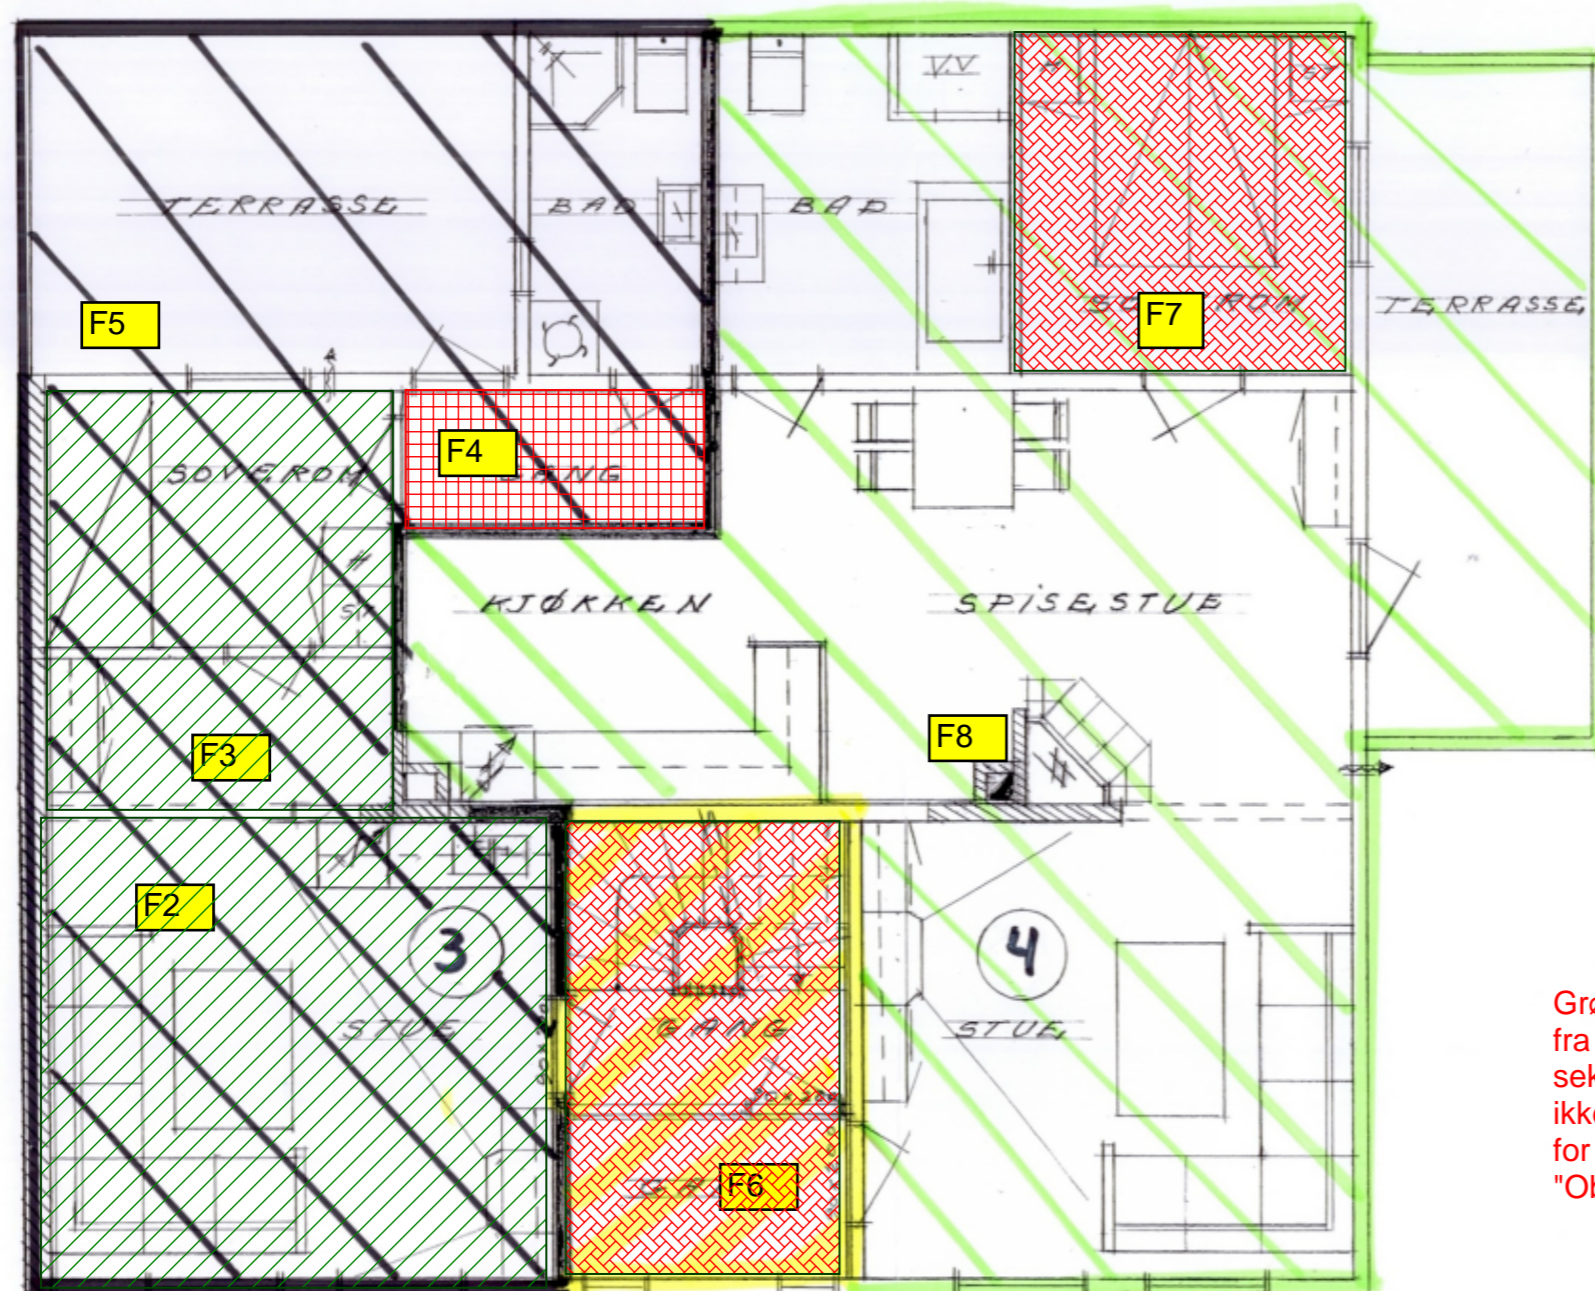
Freiveien 95 miljøsaneringsbeskrivelse plan 2

- Prøver:
F2 Vinyl under laminat - ikke påvist asbest
F3 Vinyl - ikke påvist asbest
F4 Hvit vinyl - asbestholdig
F5 Hvit veggmalingspanel utv - ikke farlig avfall med PCB eller tungmetaller
F6 Vinyl - ikke påvist asbest
F7 Brun vinyl - ikke påvist asbest
F8 Hvit maling pipeløp - ikke forurenset med PCB eller tungmetaller

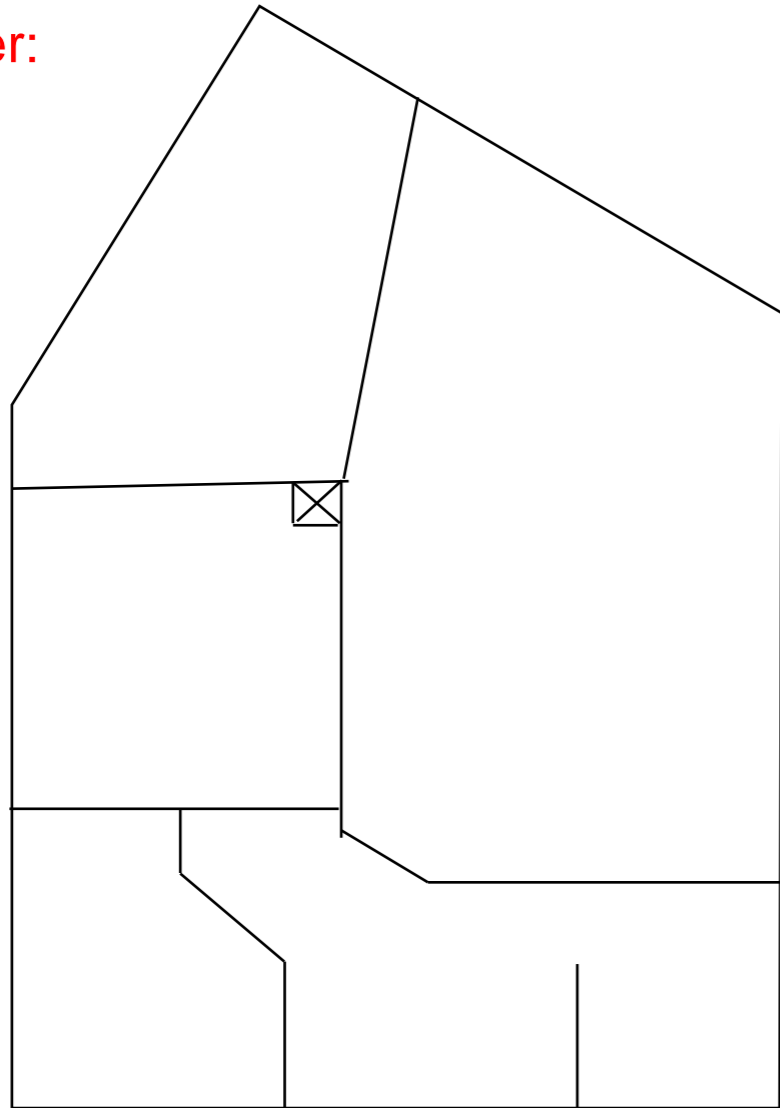
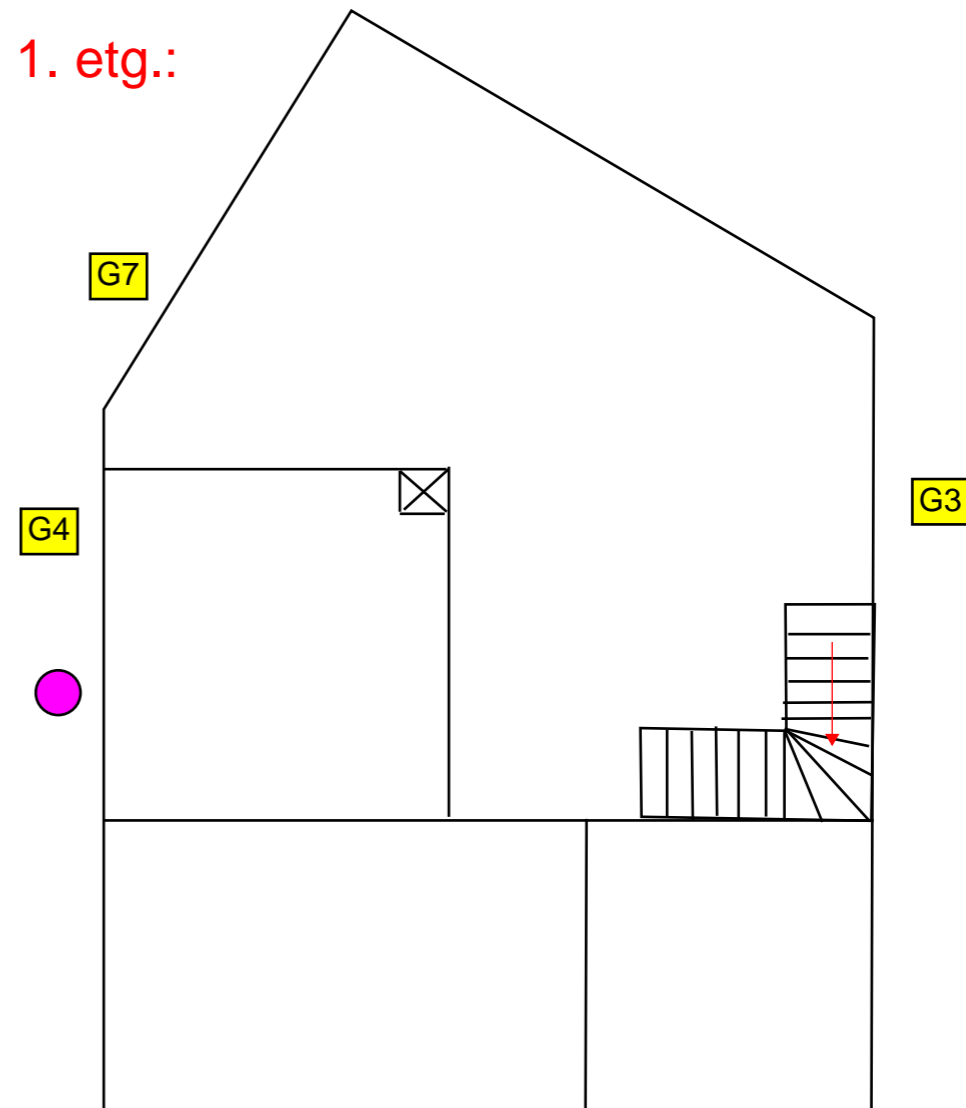
Gomagata 12 miljøsaneringsbeskrivelse

- G1 Murpuss pipeløp - ikke forurenset med PCB eller tungmetaller, ikke påvist asbest
- G2 Betongtrapp - ikke forurenset med PCB eller tungmetaller
- G3 Grå maling, grunnmur - forurenset med tungmetaller
- G4 Støpt grunnmur - ikke forurenset med PCB eller tungmetaller
- G5 Utvendig støpt betongmur - forurenset med tungmetaller og krom -6
- G7 Malt trepanel utvendig - farlig avfall med tungmetaller

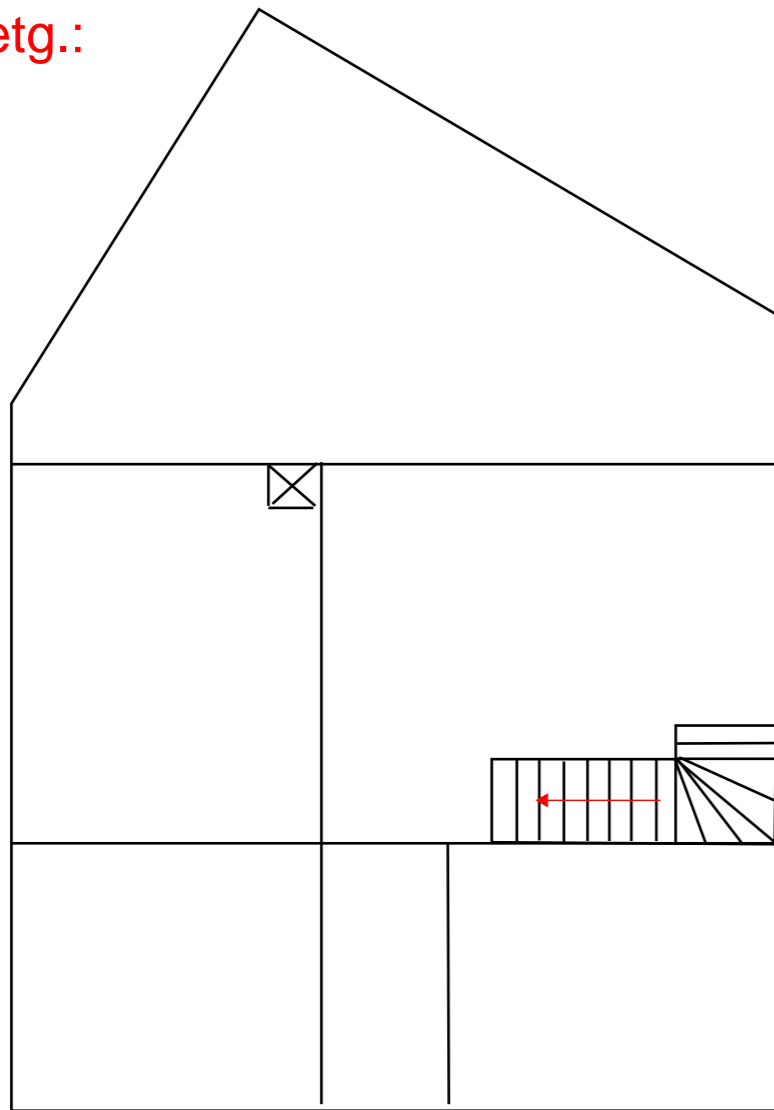
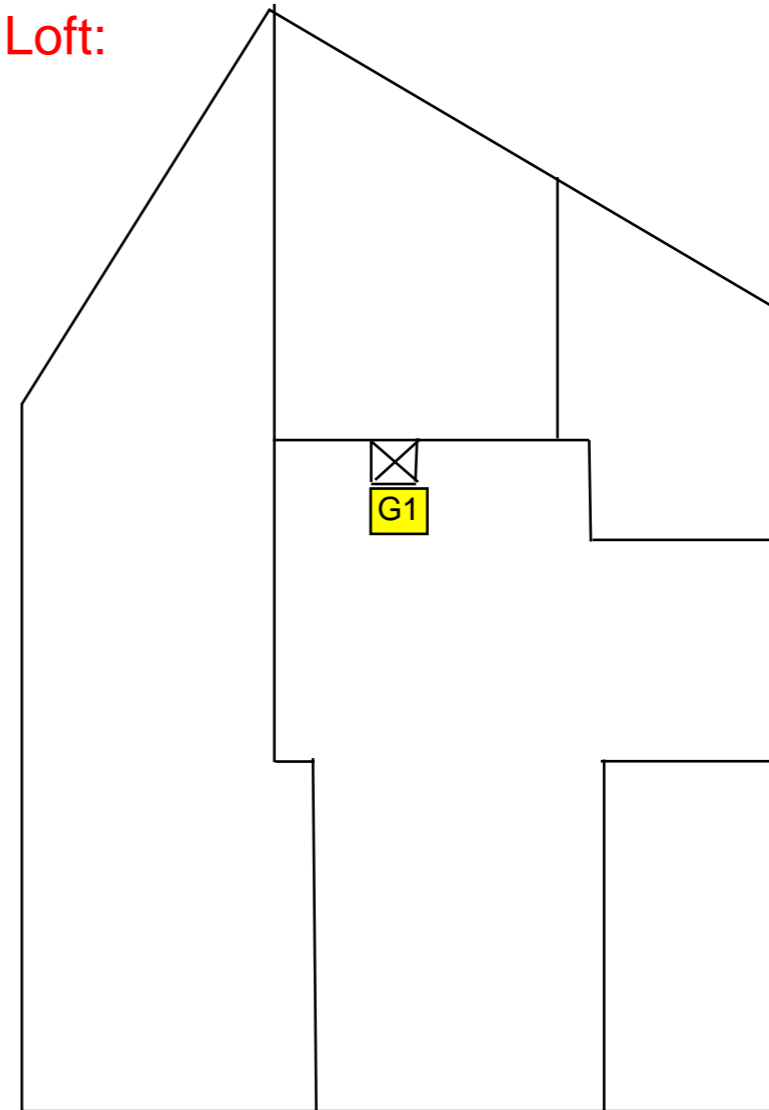
Gomagata 12 miljøsaneringsbeskrivelse

Prøver:
G1 Murpuss pipeløp - ikke forurenset med PCB eller tungmetaller
