Geoteknisk notat – BUF Ungdomshjem Kongsberg

Dato
17.01.2020
Oppdragsnr
1150801 BUF Ungdomshjem Kongsberg

Geoteknisk notat

BUF Ungdomshjem Kongsberg

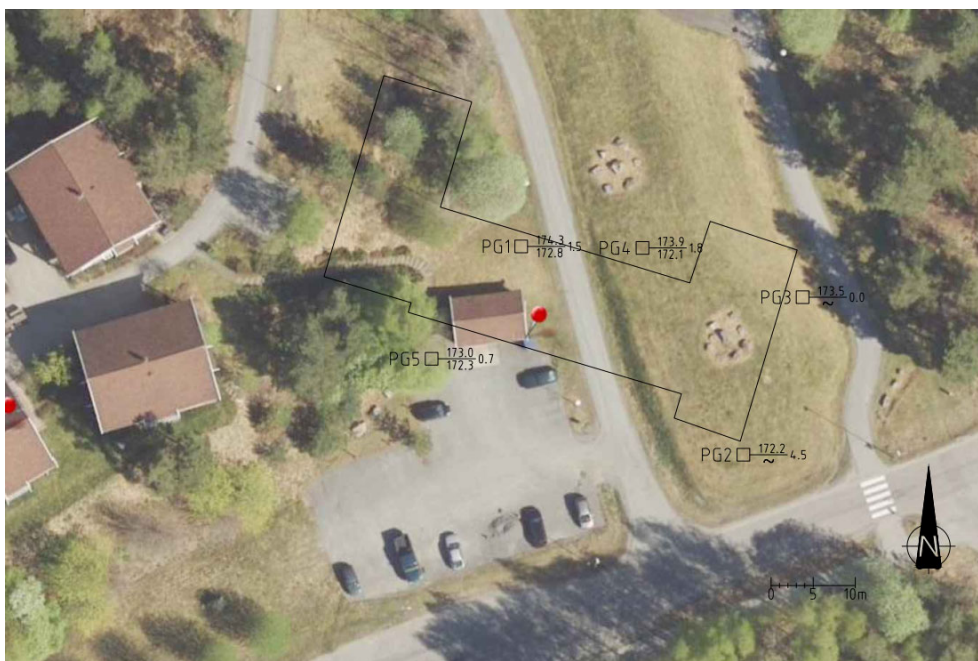
Figur 3.3 Lokalisering av prøvepunkt nr. 1-5.

Grunnundersøkelsen er utført som prøvegraving med 16 tons gravemaskin i fem groper innenfor planlagt byggeareal. Utgravde masser og lagdeling ble visuelt observert og klassifisert. Det er ikke foretatt grunnboringer. Heller ikke sikteprøver eller andre laboratorieanalyser. Plassering av prøvepunktene PG1 – PG5 framgår i figur 3.3. Plassering ble valgt mtp. beliggenhet for tiltaket.

Berg ble ikke identifisert i alle prøvesjaktene som ble foretatt. Berg ble påtruffet i hull PG1, PG4 og PG5 med bergdybder fra 0,7 til 1,5m. I hull PG2 og PG3 ble det gravd til 4,5m og 3m respektive uten at berg ble påtruffet. Løsmassene observerte å være torvjord blandet med fyllmasser av sprengstein med inneholdt av synlige planterester. Massene må betegnes som meget bløte eller løse masser ned til stopp på antatt berg. Det er framfor alt i hull PG2, PG3 og PG4 det ble identifisert større forekomst av torvjord.

Ifølge planene skal deler av bygget ha kjeller. Med registrerte bergdybder vil deler av bygget komme direkte på berg og deler på noe løsmasser over berg. I utgangspunktet anbefales det at alle bygningsdelene fundamenteres setningsfritt dvs. på undersprengt berg eller på masseutskiftet grunn med kvalitetsfylling av sprengstein på berg.

I henhold til prøvegravninger tyder berget på å falle mot sørøst. For optimal fundamenteringsløsning, kan det være hensiktsmessig, å foreta supplerende boringer, spesielt mot sørøst, for nøyaktig kartlegging av bergdybder.

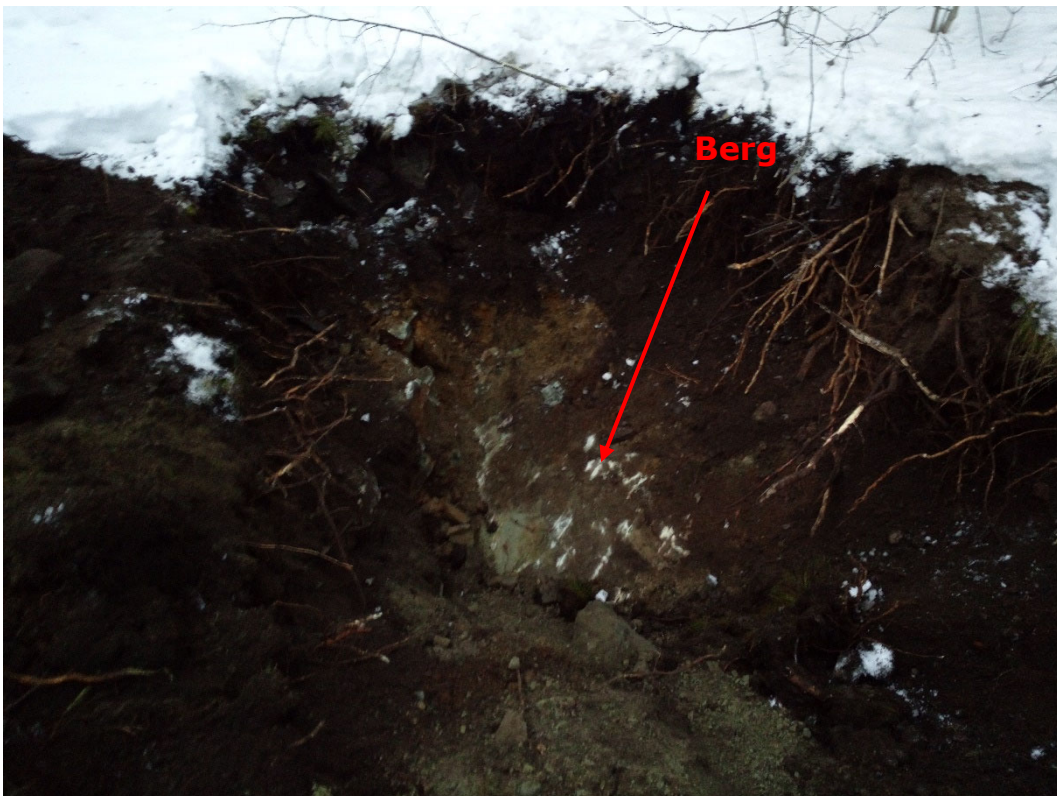
Bilde B2. Prøvegrop PG1. Berg påtruffet på ca. 1,5m.

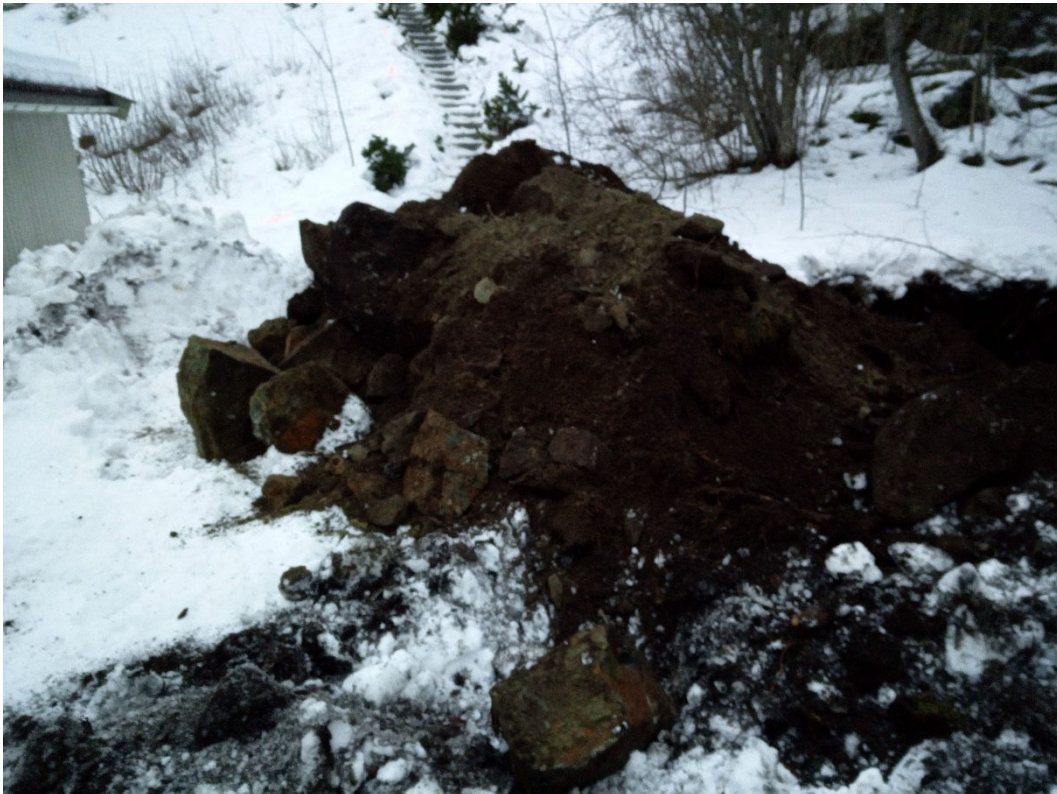
Bilde B3. Prøvegrop PG1. Løsmasser av stein, jord og torv.

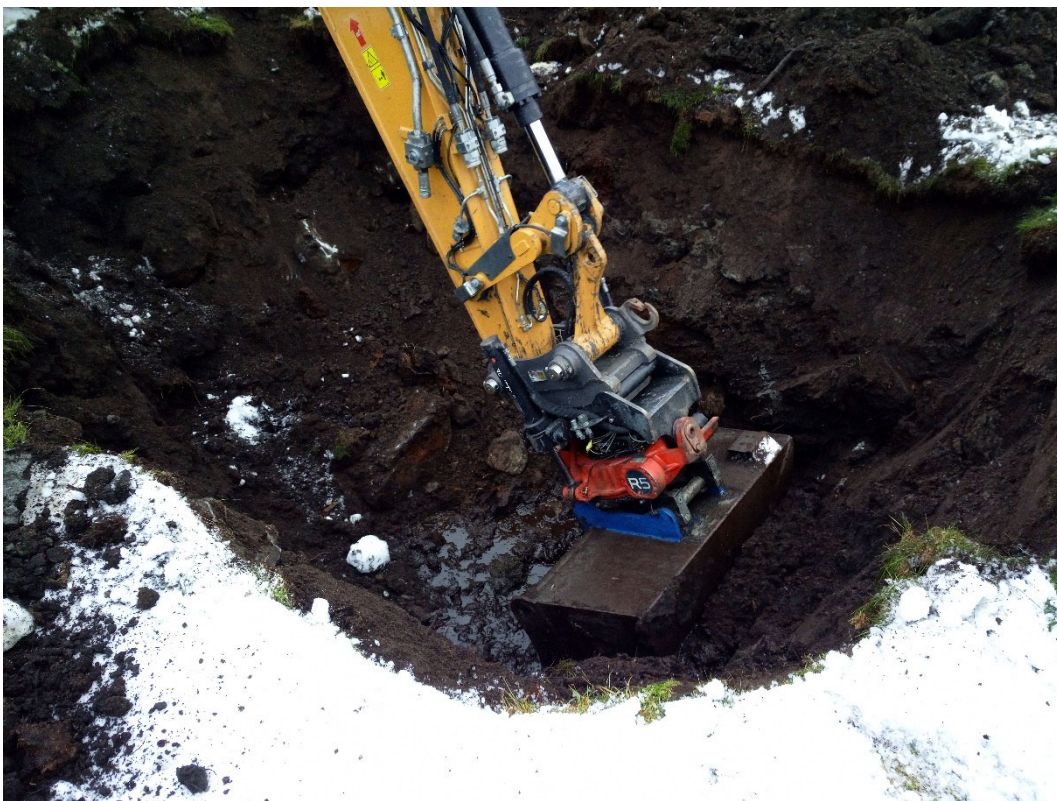
Bilde B4. Prøvegrop PG2. Graving av de første 2 meterne.

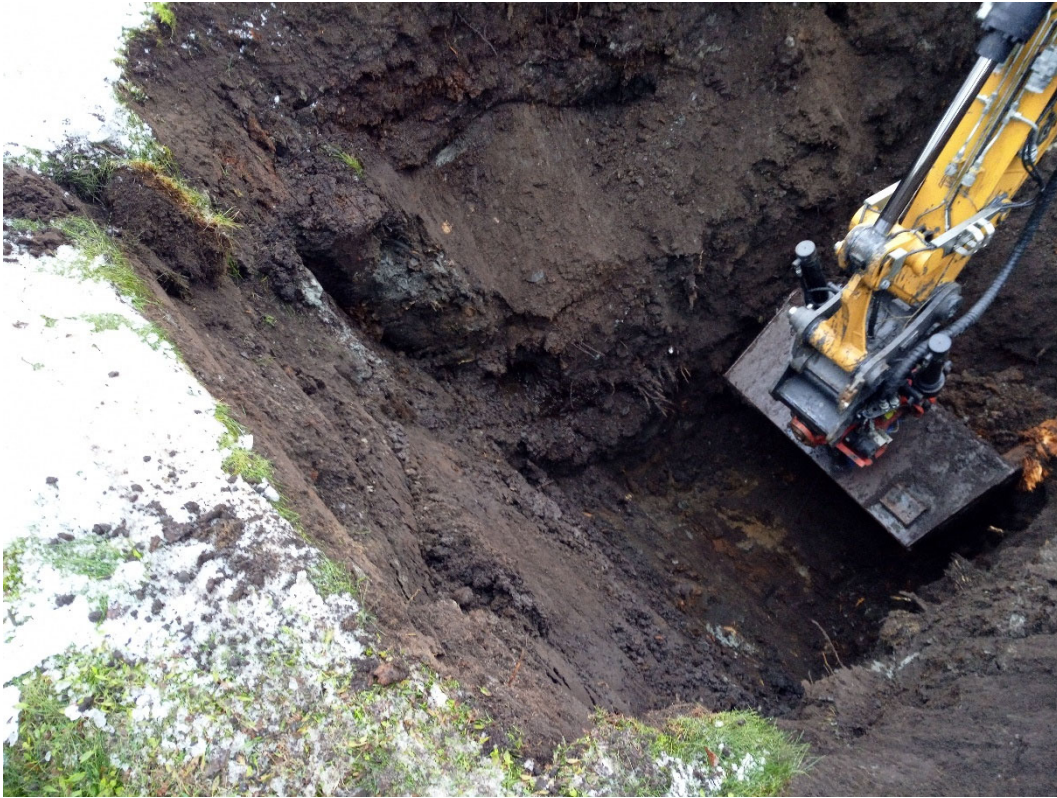
Bilde B5. Prøvegrop PG2. Graving ned til ca. 4m.

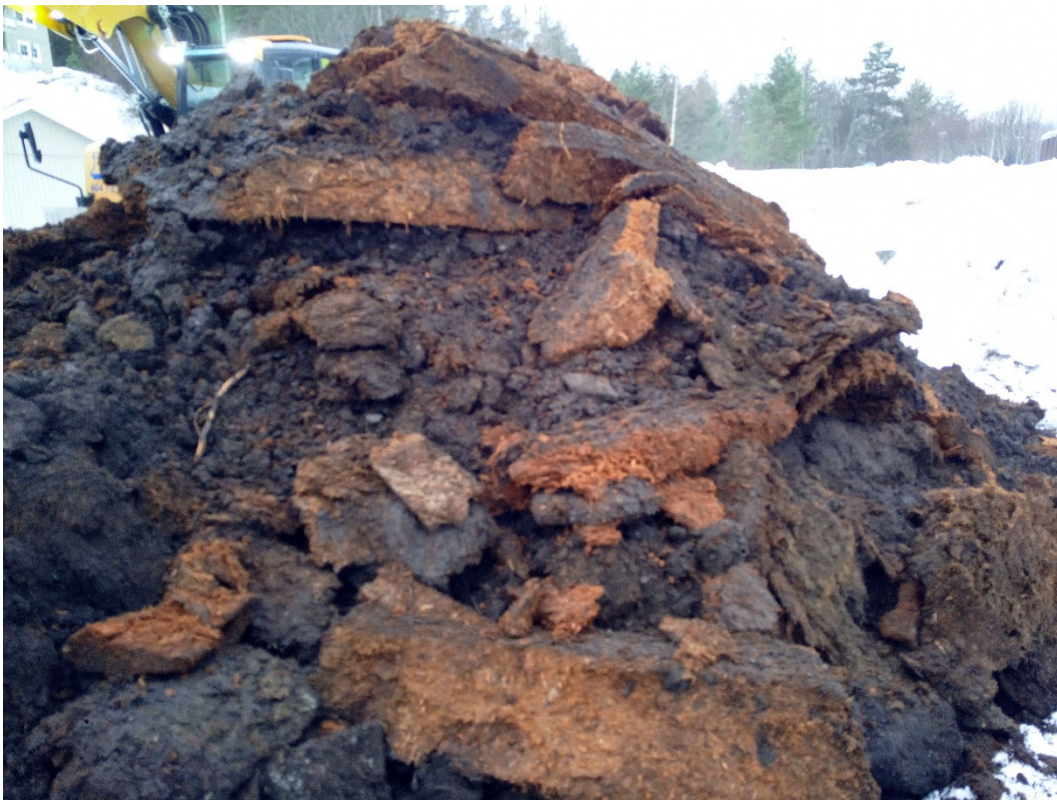
Bilde B6. Prøvegrop PG2. Løsmasser av torvjord med spår av plantagerester blandet med stein. Torvjord mer fremtredende her.

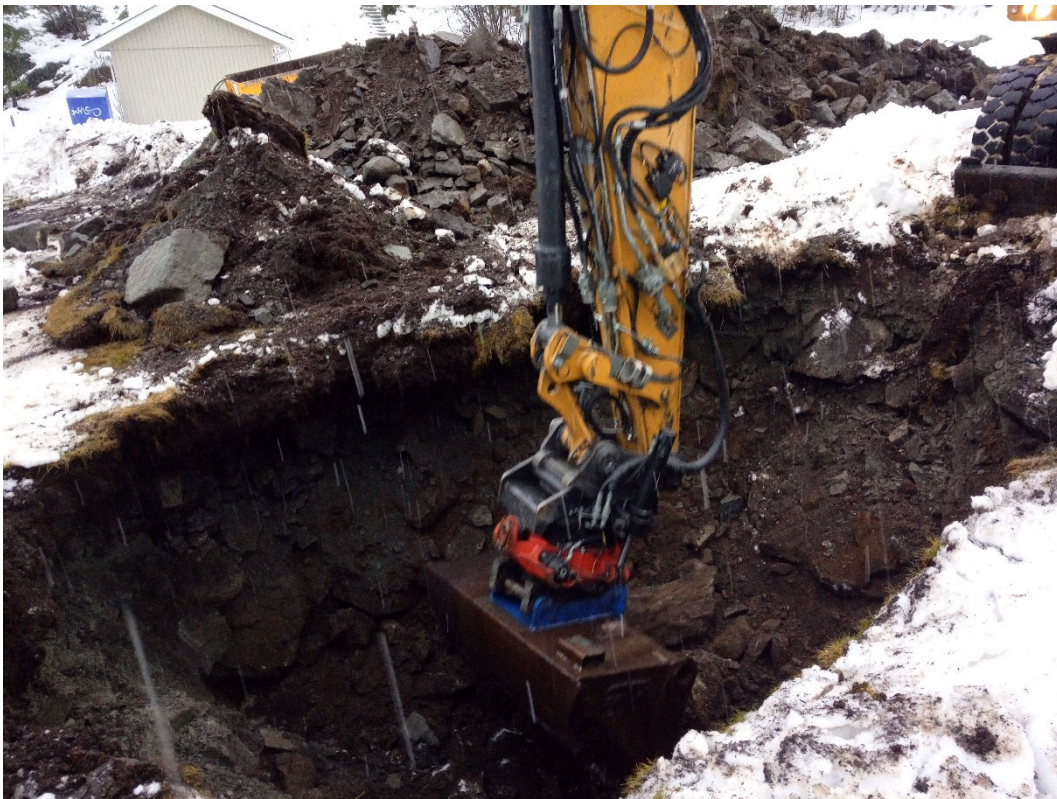
Bilde B7. Prøvegrop PG3. Graving ned til ca. 2m.

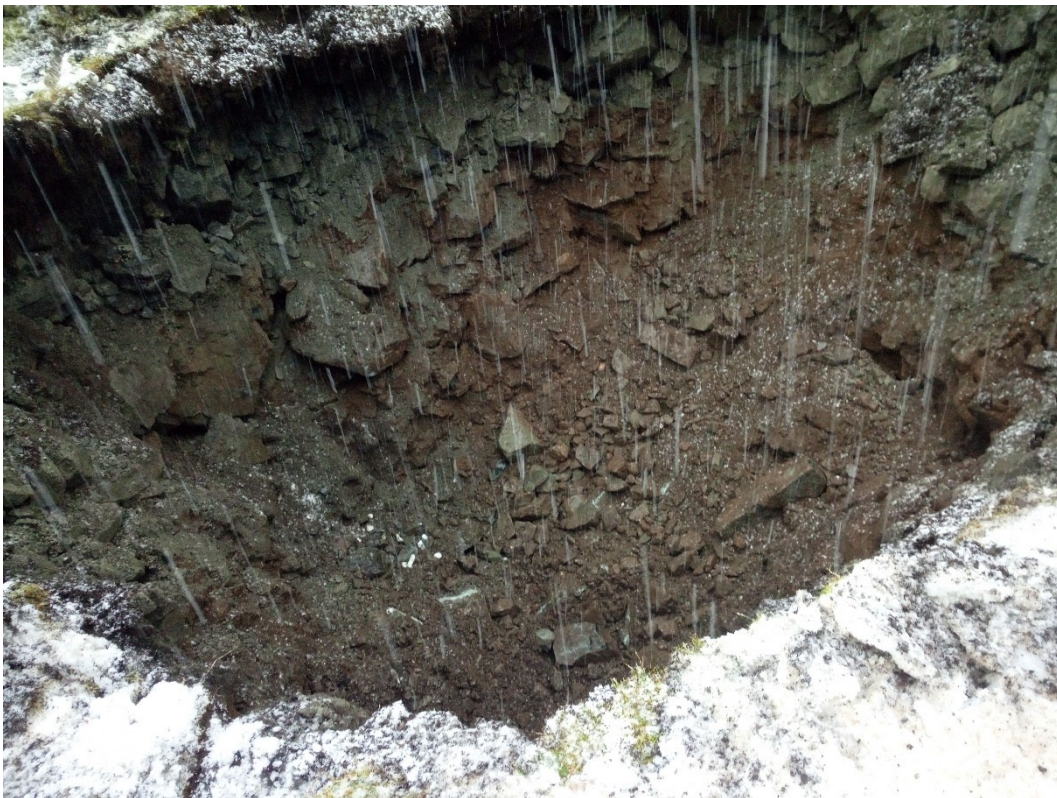
Bilde B8. Prøvegrop PG3. Graving ned til ca. 3m.

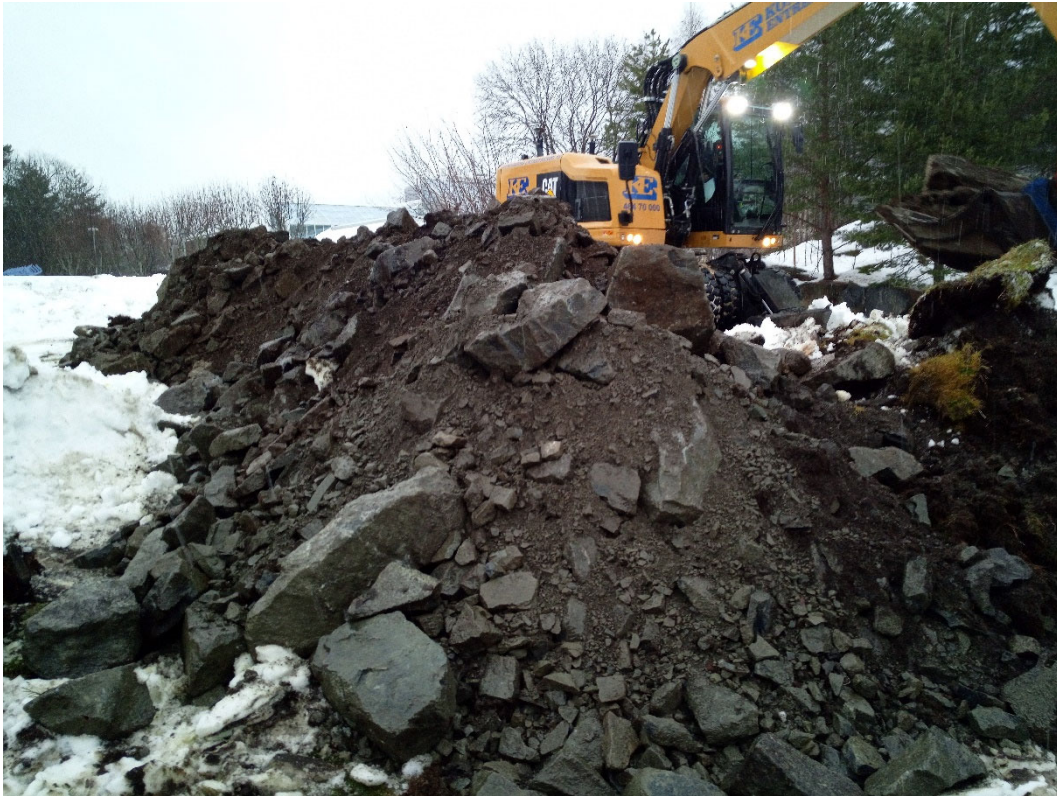
Bilde B9. Prøvegrop PG3. Løsmasser av mer spengstein blandet med jord. Mindre forekomst av torvjord i dette hull.

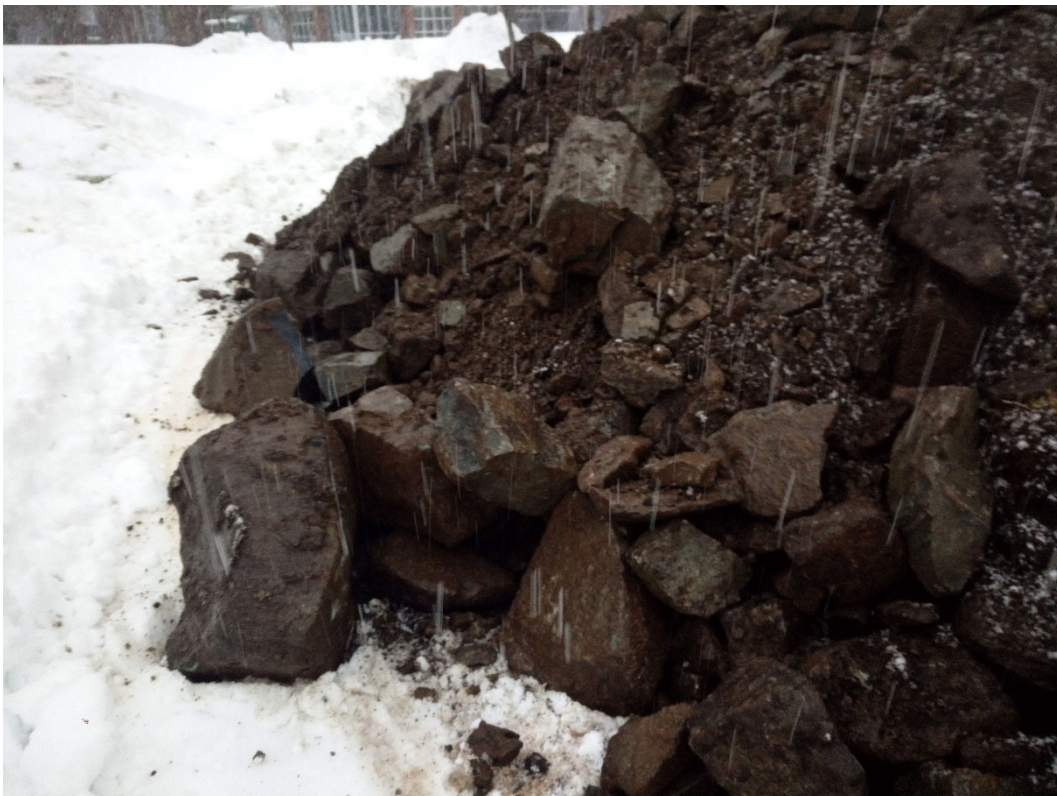
Bilde B10. Prøvegrop PG3. Nærbilde utgravde masser.

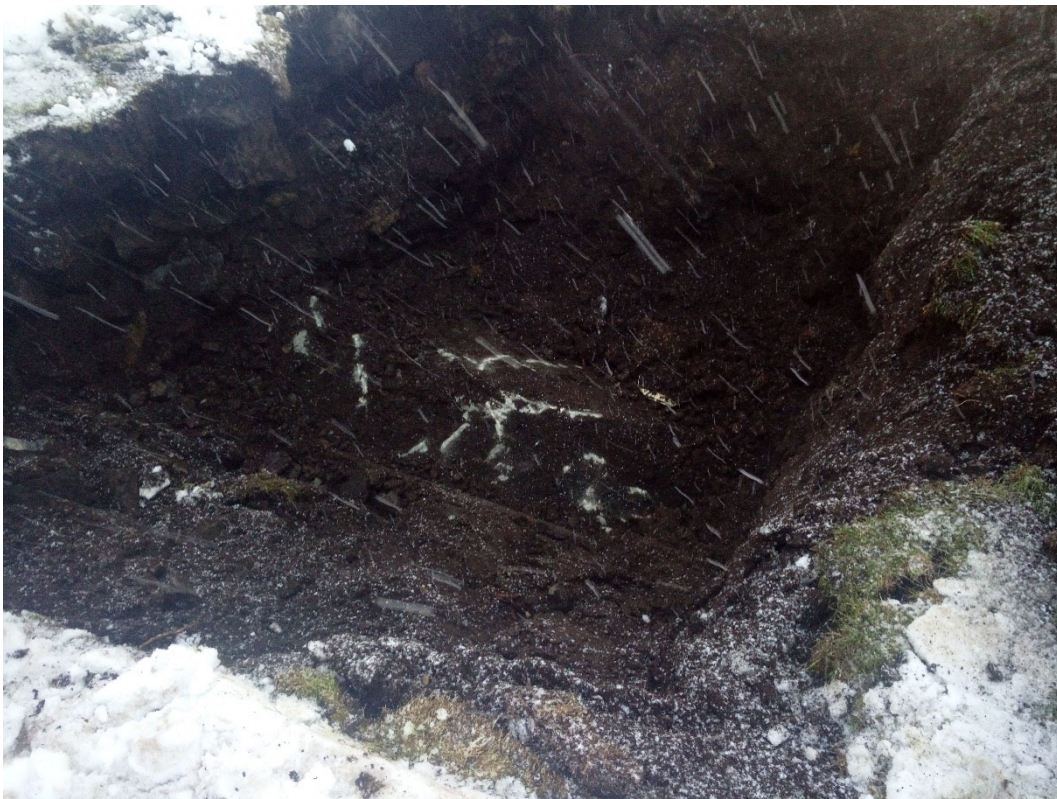
Bilde B11. Prøvegrop PG4. Utgraving.

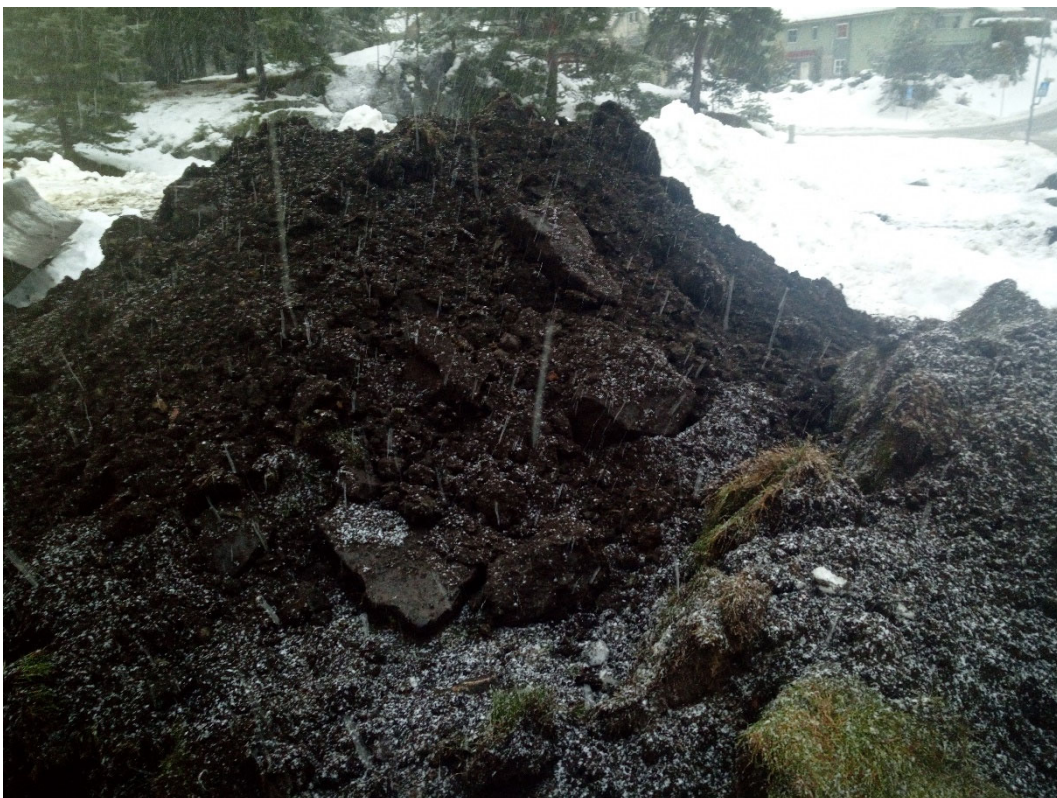
Bilde B12. Prøvegrop PG4. Utgravde løsmasser. Torvjord mer fremtredende i denne sjakt.

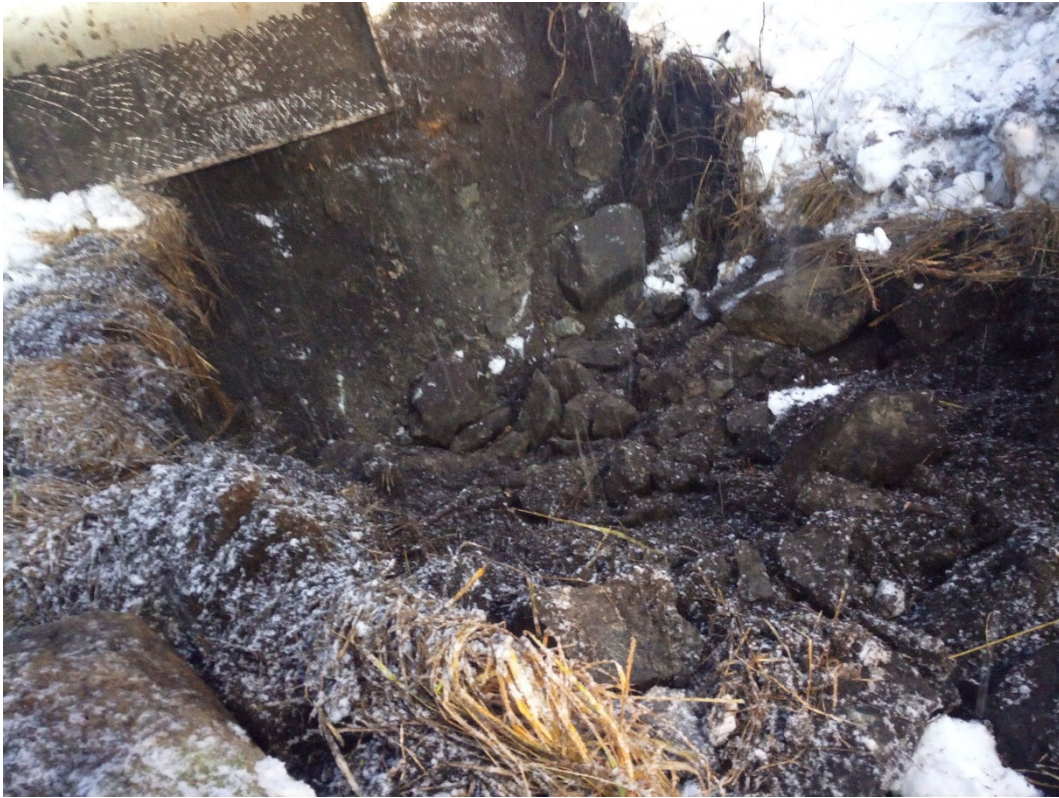
Bilde B13. Prøvegrop PG5. Berg påtruffet ca. 0,7m fra terreng.
