Ingeniørgeologisk rapport for reguleringsplan Tonnes ferjekai Fv. 7410

Fv. 7410

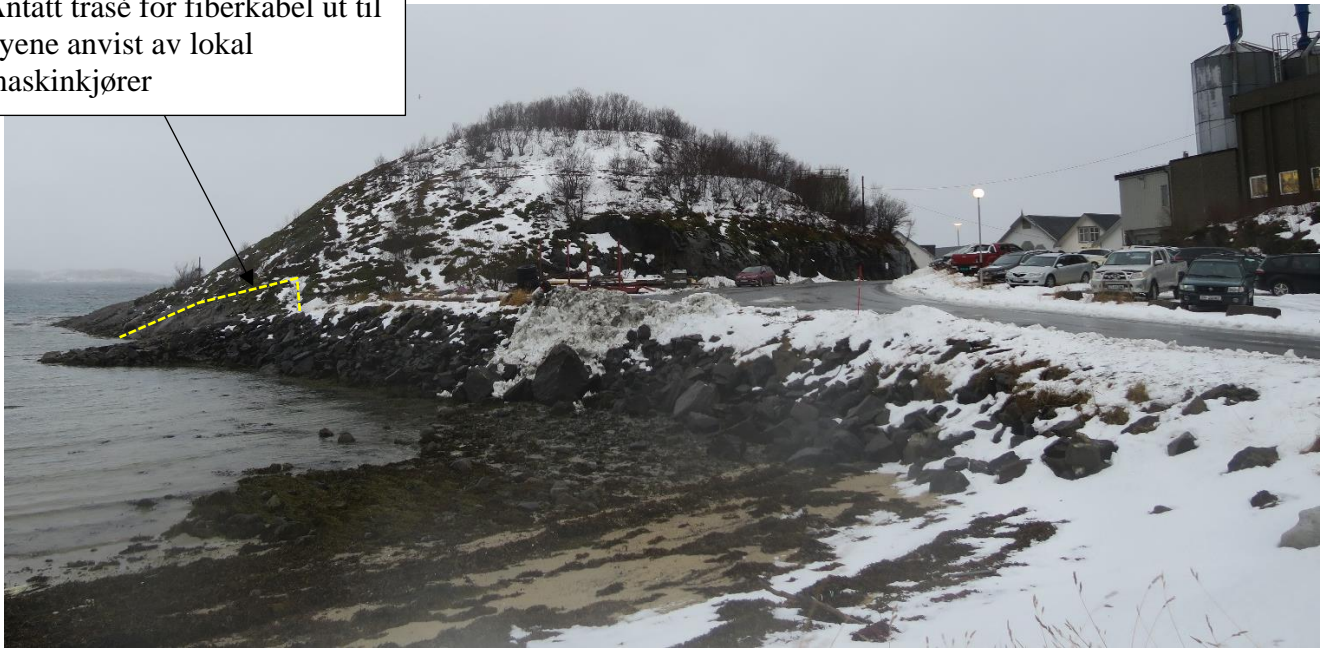
Foto 1. Oversikt over bergknausen. Tatt mot V.

En lokal maskinentreprenør avviste antatt trasé for fiberkabel ut til øyene. Se foto 1.

Foto 1 viser et oversiktsbilde av knausen. Det er en lav, eksisterende, bergskjæring langs deler av knausen. Det er generelt stor blottingsgrad.

Antatt trasé for fiberkabel ut til øyene anvist av lokal maskinkjører

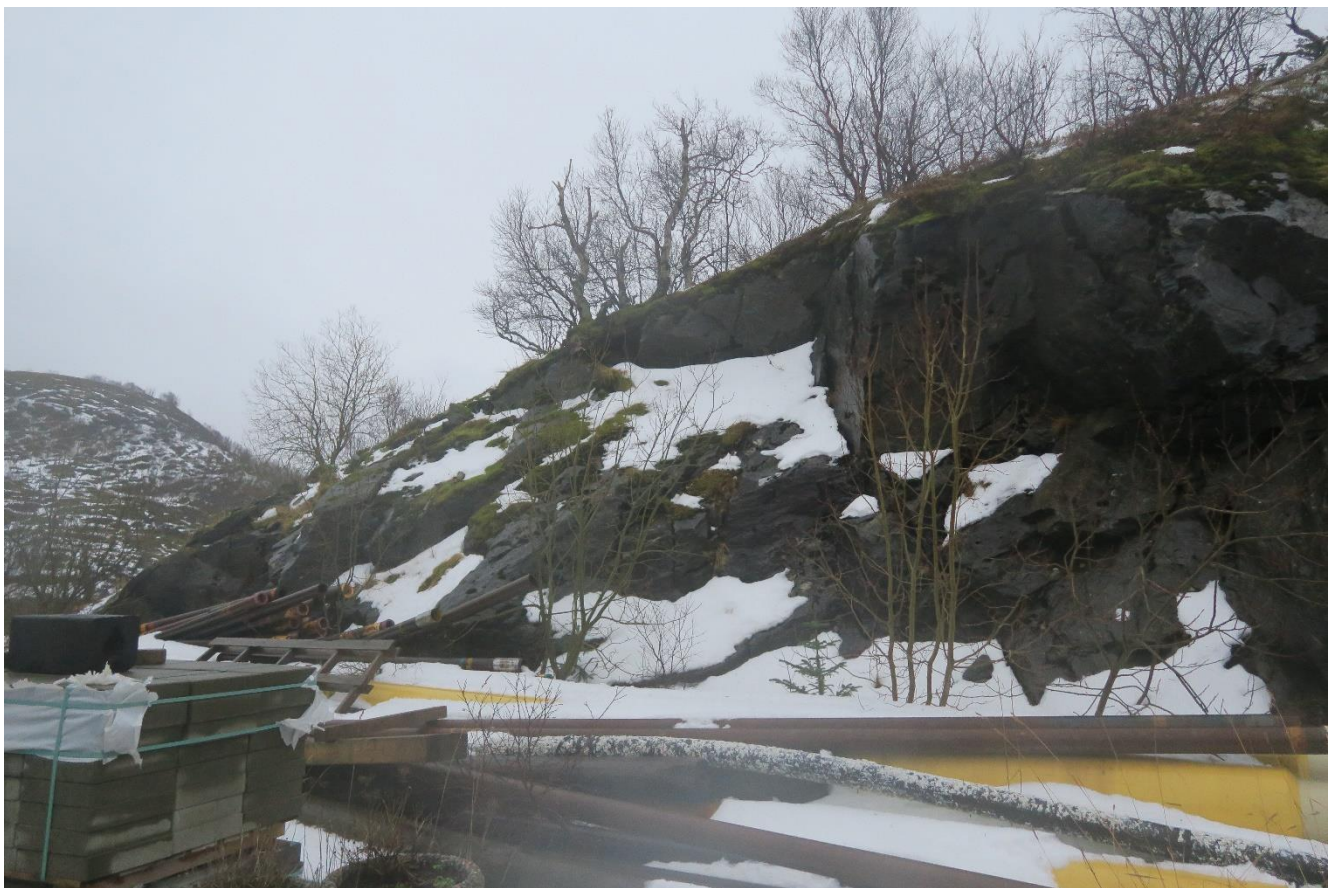
Foto 2. SØ del knausen. Foto 2 – 8 viser foto av eksisterende bergskjæring. Foto 2 er i SØ ende av skjæringen, foto 8 i NV ende.

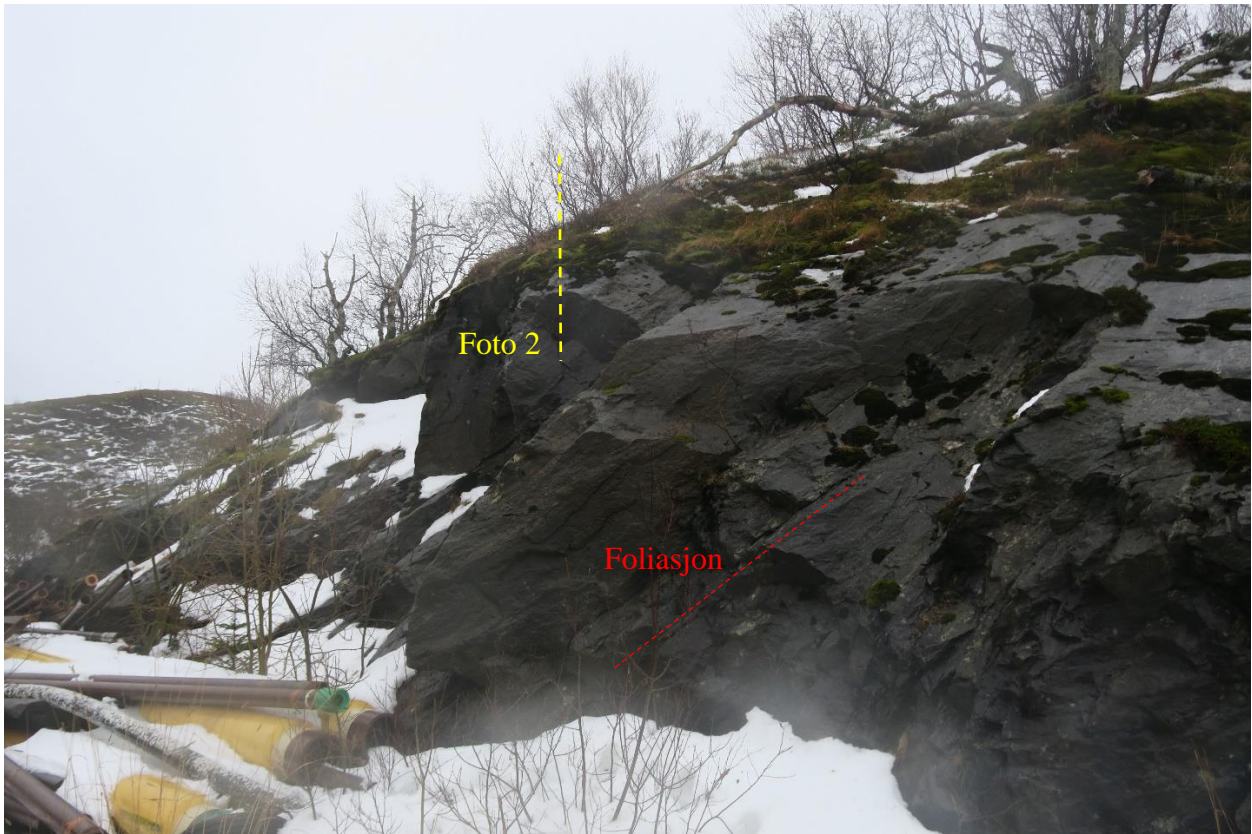
Foliasjonen er den mest fremtredende strukturen. Det er generelt lav oppsprekking langs foliasjonen. Sprekkeavstanden er 1–2 meter, stedvis mer. Sprekkeflaten er ru-bølget.
F1: ~300/30

Foto 3. Rød stiplet linje indikerer foliasjonen.

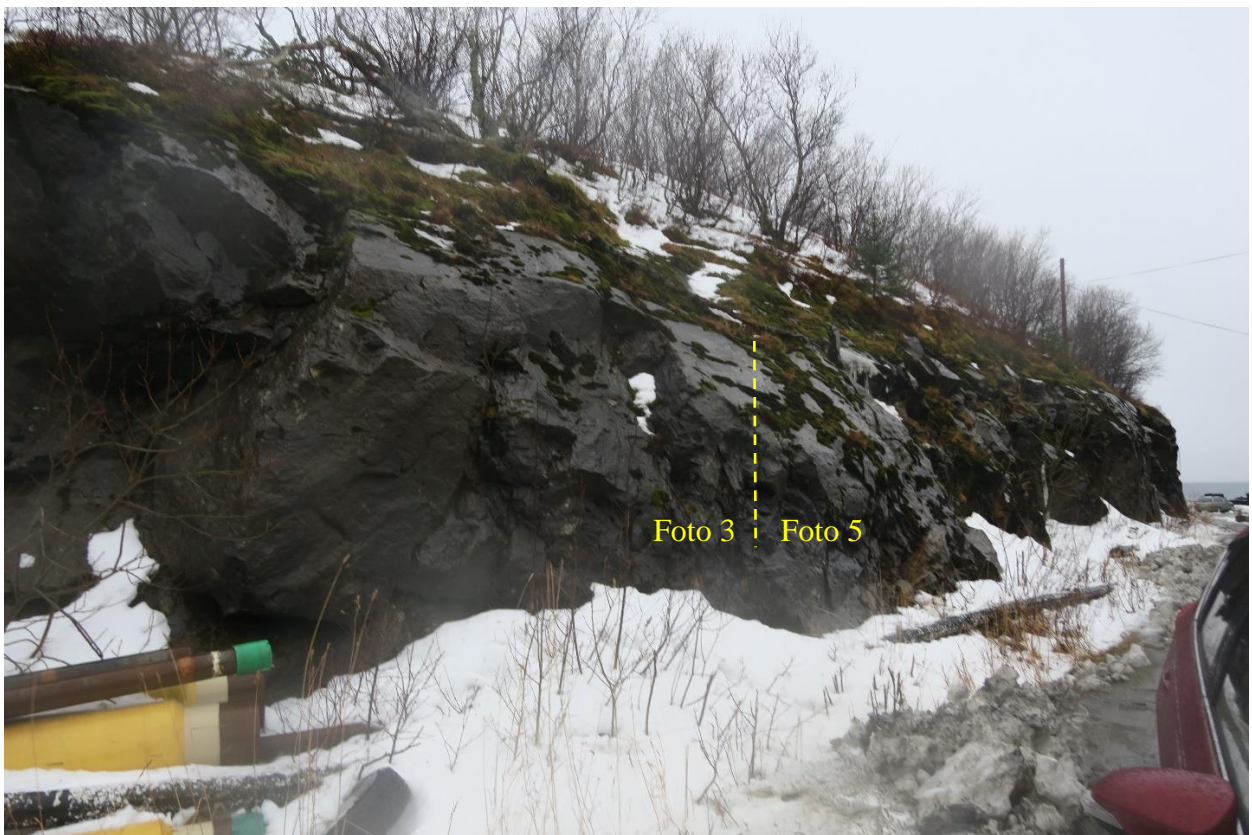
Foto 4. Foto tatt mot NV. Liten oppsprekking.

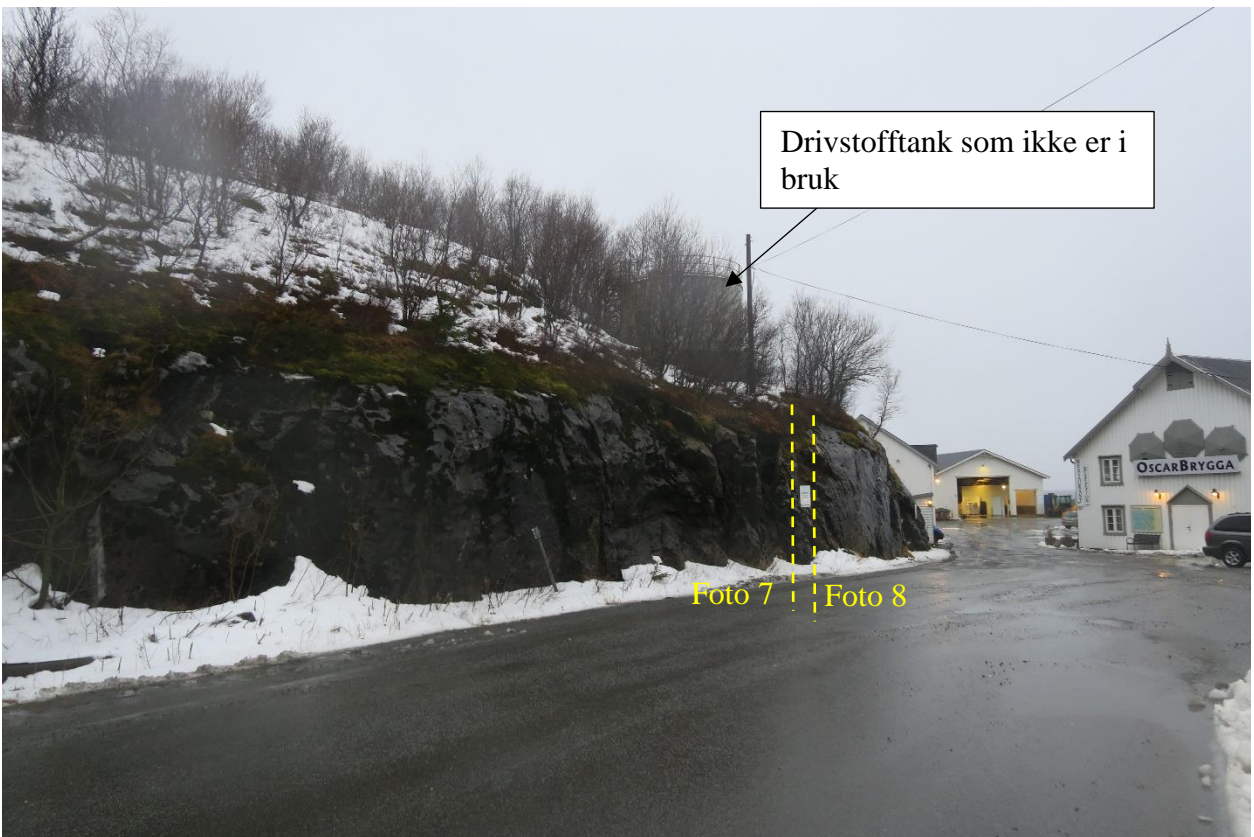
Foto 6

Drivstofftank som vises på foto 6 er ikke i bruk.

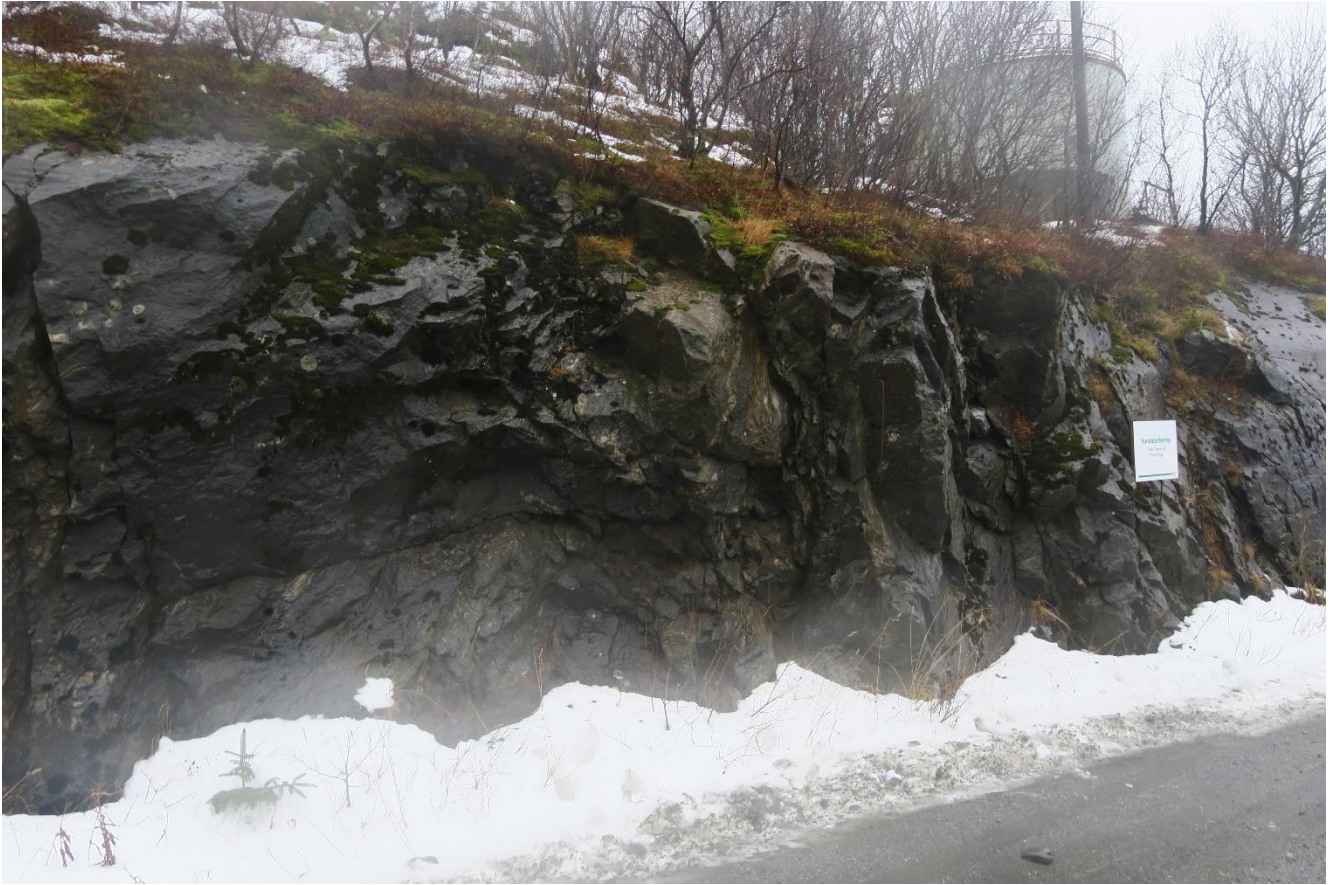
Foto 7

I tillegg til foliasjonen er det 2 andre strukturer som er mindre fremtredende og som har varierende orientering. Sprekkeavstanden er 1–2 meter, stedvis mer. I foto 7 vises et område med tettere oppsprekking i forbindelse med en sone. Sprekkeflatene er ru-bølget.

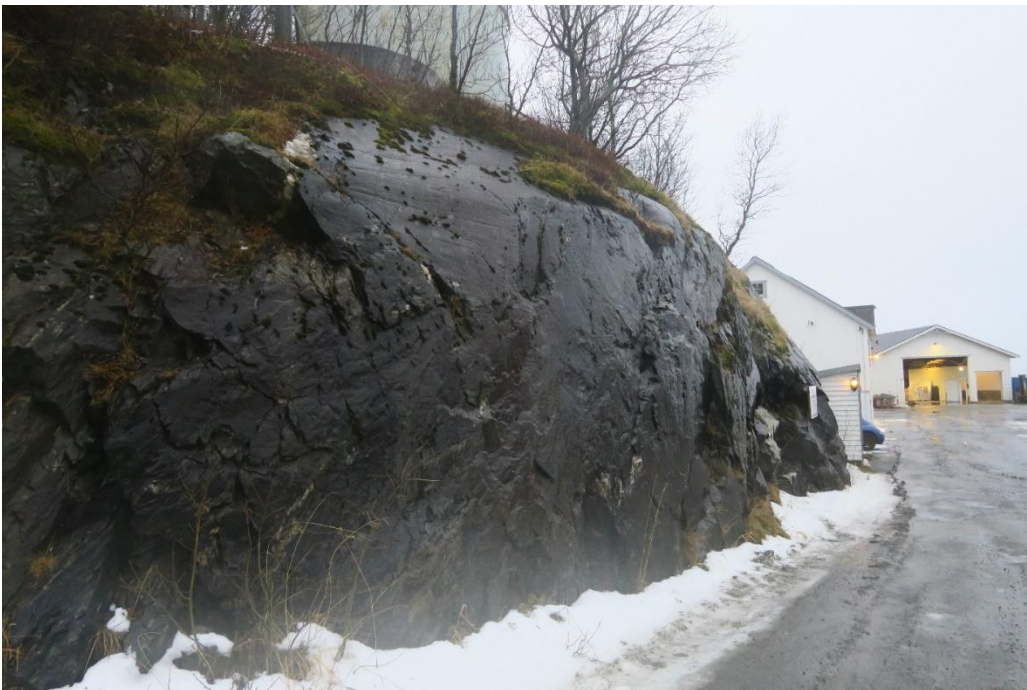
Foto 8. NV ende av eksisterende bergskjæring.

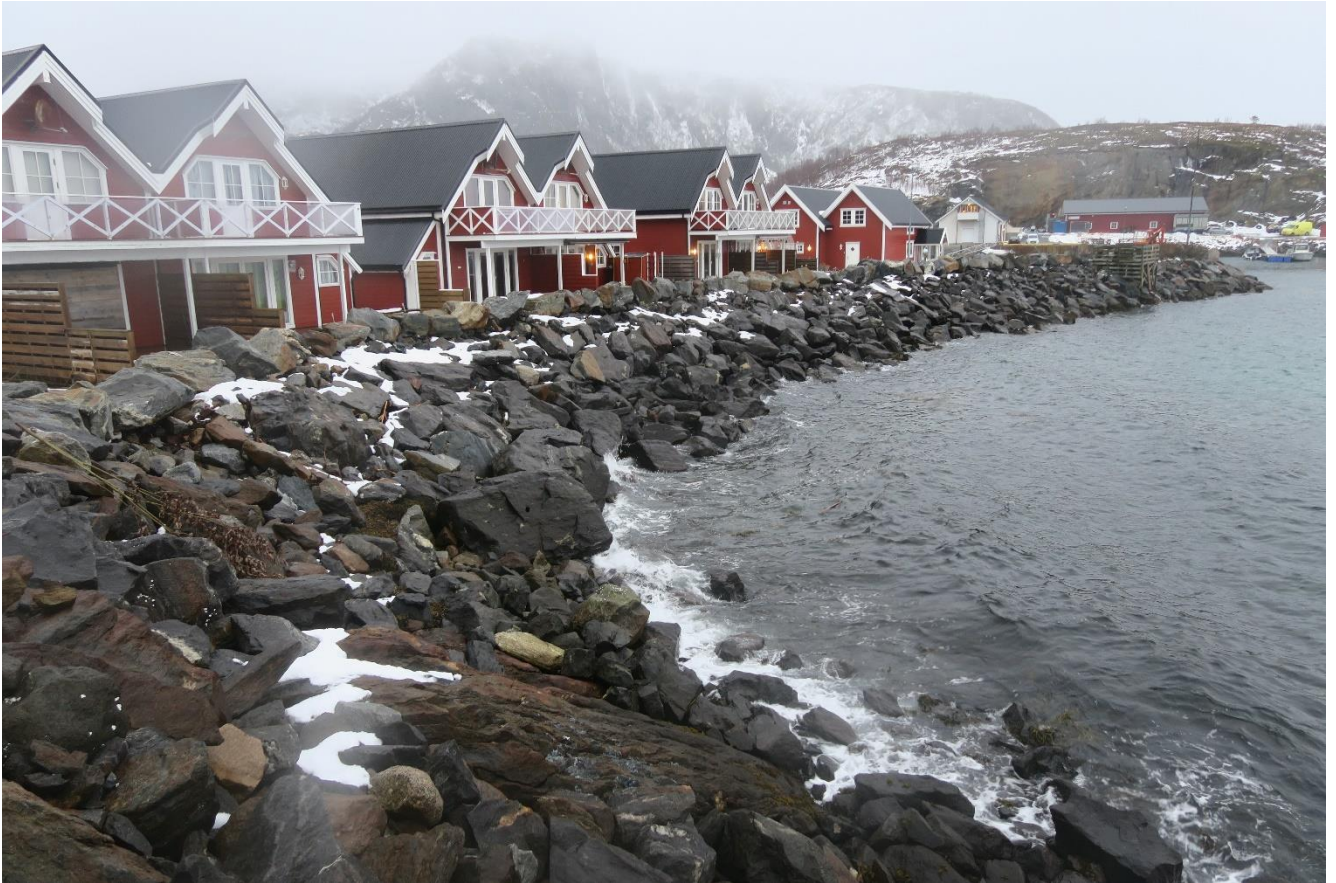
Sør for prosjektområdet er det en bukt med en småbåthavn. Nordsiden av bukten, som er brukt som massetak, har sammenlignbar bergmasse som knausen i prosjektområdet. Steinstørrelsen er tilfredstillende, men det er få plane flater, noe som gjør stablingen mer utfordrende.

Foto 9. Foto viser nordre del av moloen ved «Hamna» som ligger i en bukt sør for planlagt ferjekai. Blokkene er hentet i fjell med like geologiske forhold.
