UiA - Naturmuseum og botanisk hage G-not-001-rev02, vurdering av grunnforhold

Dato: 06.11.2020

Oppdragsgiver: Statsbygg

Oppdragsnummer: 20044

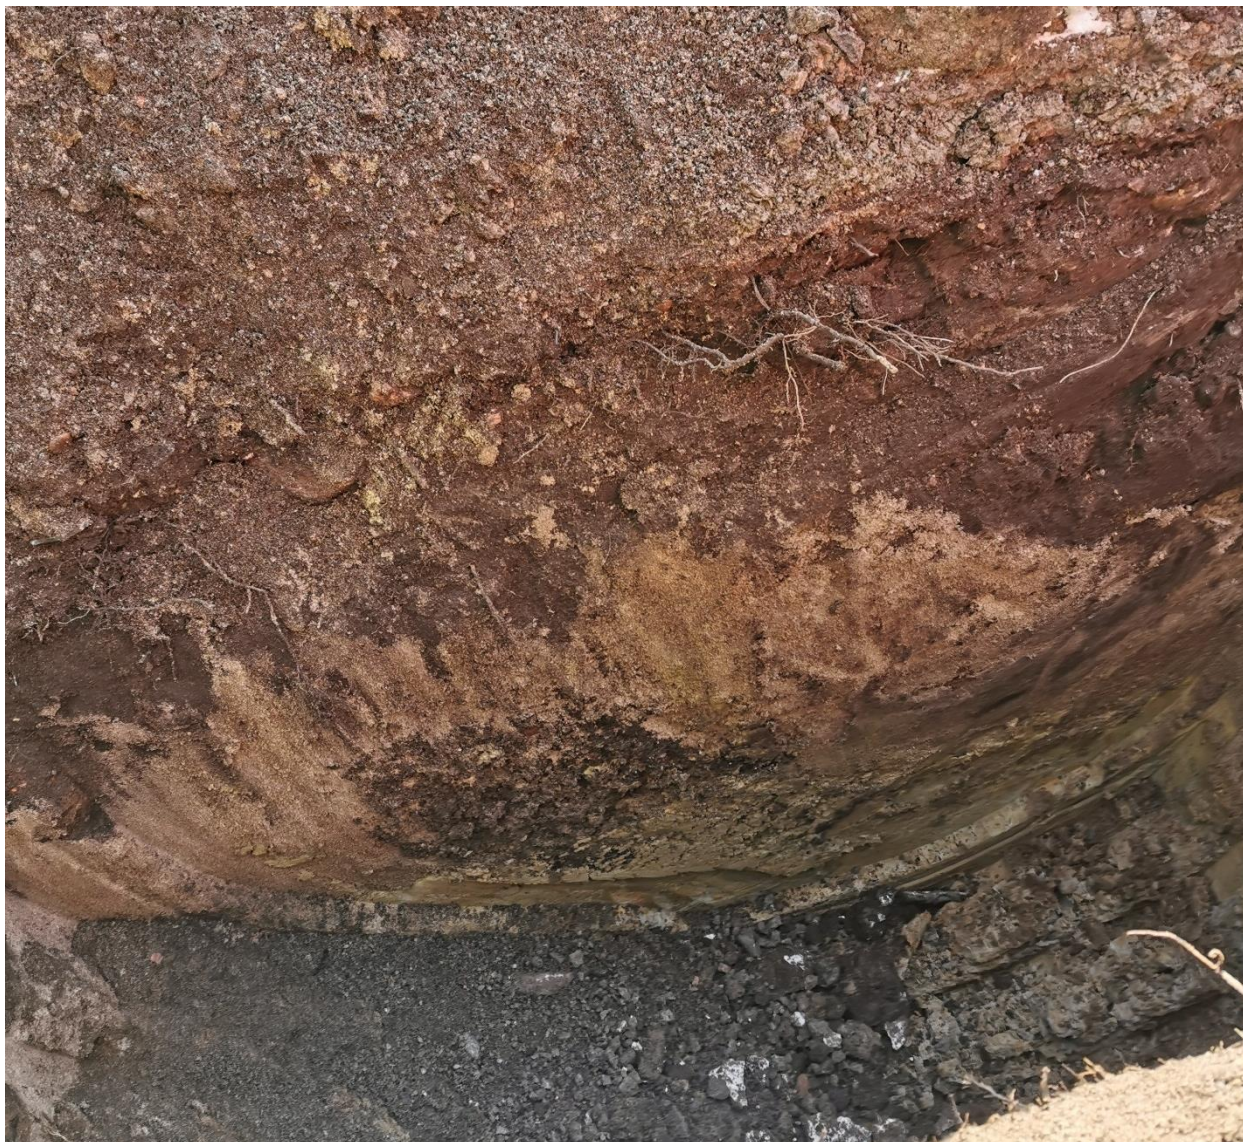
Figur 9: Resultat prøvegraving nr. 5

2.1.5 Prøvegrop 5: «Vestlig midtpunkt, drivhus» -Kotehøyde +19,4

Det øverste laget bestod av fyllmasser med en mektighet på ca. 10 cm. Deretter var det et lag med organisk material med en mektighet på ca. 35 cm. Det ble etterfulgt av et sandlag med mektighet på ca. 25 cm. Til sist kom et sandig siltlag ned til gravestopp i løsmasser på ca. 120 cm under dagens terreng. Dette var så dypt gravemaskinen klarte å nå i denne posisjonen. Grunnvannstand ble ikke observert på denne gravingen. Se figur 9 for bilde av prøvegrop 5.

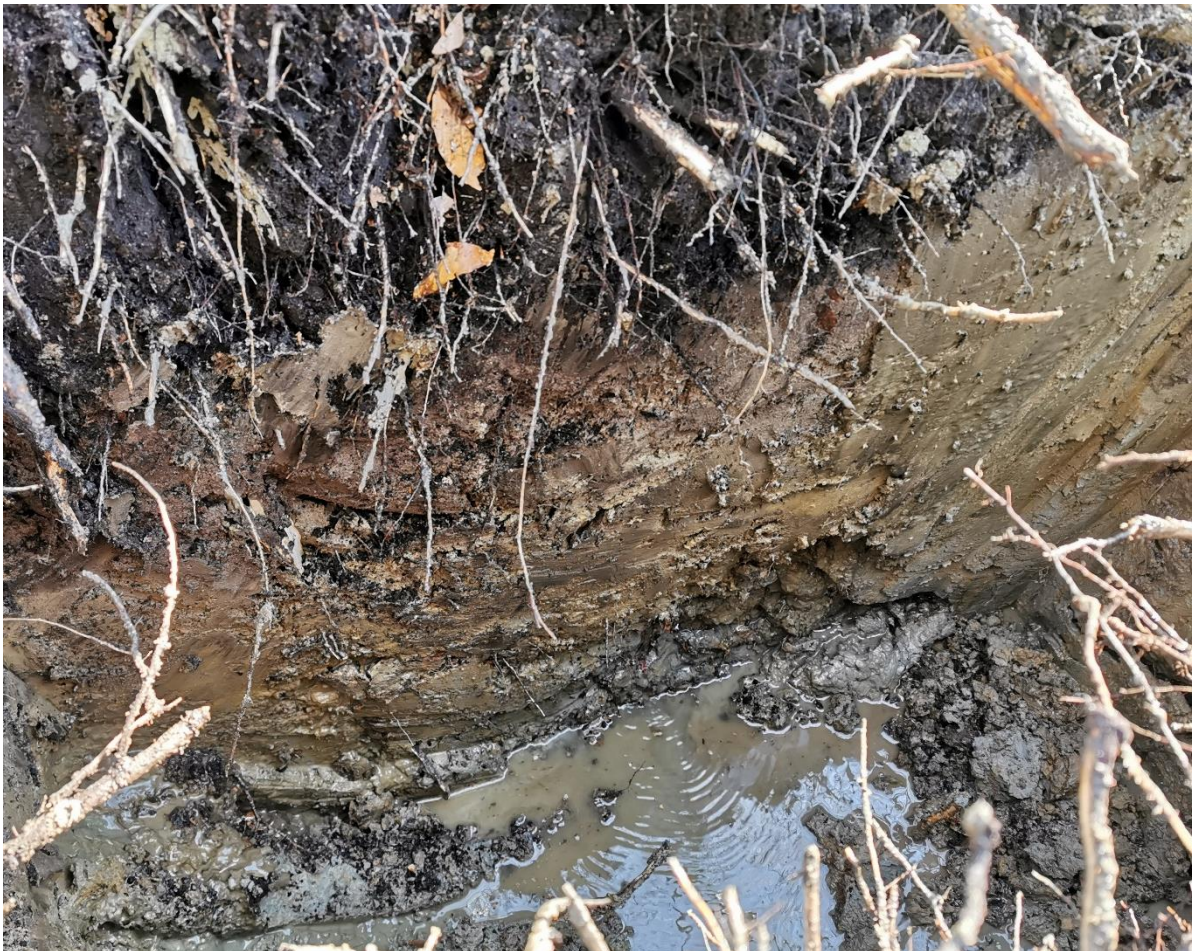
Figur 14: Resultat prøvegraving nr. 10

2.1.10 Prøvegrop 10: «Ny hjørneplassering Nord-Øst, Drivhus» Kotehøyde +19,8

Prøvegropen ble flyttet ca. 0,5 til 1 meter lenger nord-øst i forhold til markør. Dette var som følge av nærhet til trær og røtter.

Det øverste laget bestod av organisk materiale. Mektigheten ble målt til ca. 40 cm. Deretter fulgte et lag med siltig sand. Prøvegravingen ble avsluttet i dette laget, ca. 1,2 meter under dagens terreng. Grunnvannstand ble observert ca. 0,9 meter under dagens terreng.

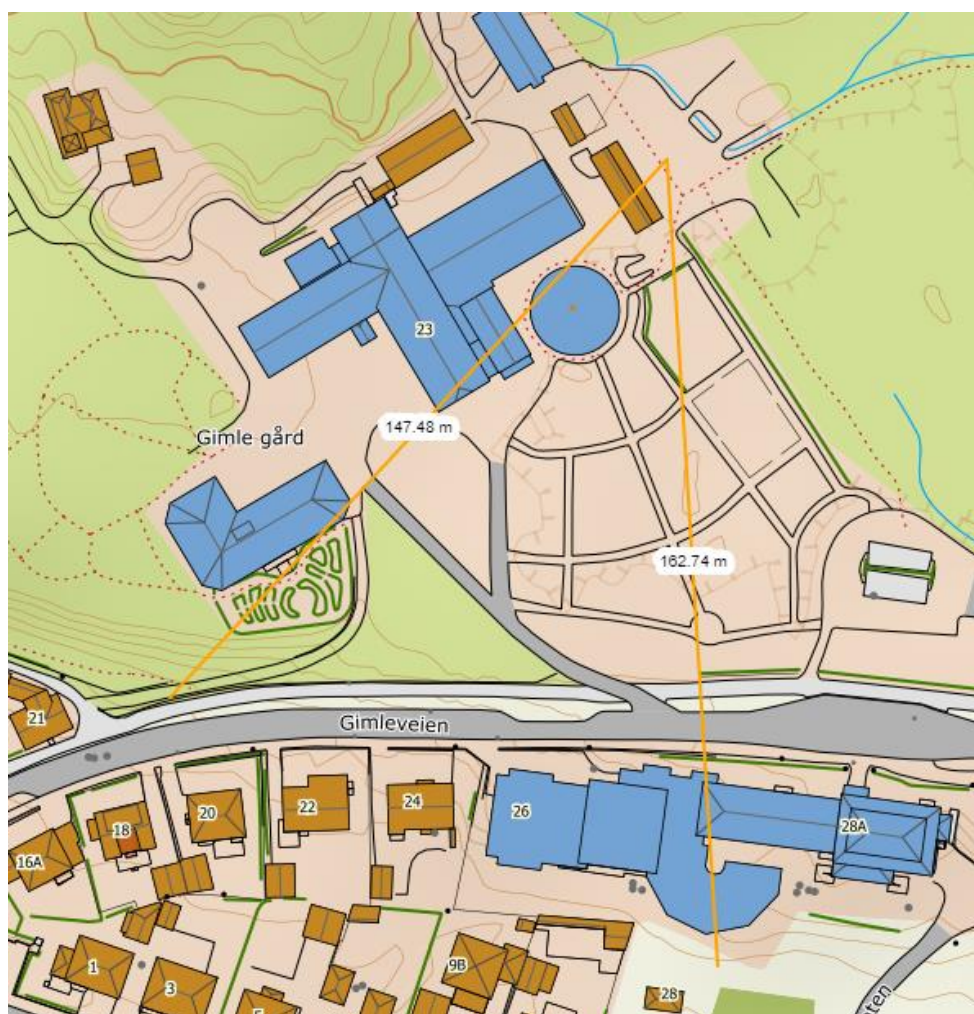
Ettersom det er kjente kvikkleireområder ved Torridalsveien og andre omkringliggende områder ble det foretatt en vurdering av områdestabiliteten på den aktuelle tomten. Det ble ikke påtruffet leire ved prøvegraving, men siden gravingen hadde begrenset dybdepenetrering kan man ikke utelukke tilstedeværelse av leirmasser. Det ble foretatt en topografisk vurdering i henhold til kriterier fra NVEs kvikkleireveileder [1]. Se figur 12 for avstandsvurdering til de mest nærliggende skråningsbunnene. Området er generelt sett veldig flatt.

Figur 12: Oversikt Gimle gård, avstander til skråningsbunner [norgeskart.no]

NVEs kvikkleireveileder vurderer maksimal utstrekning for et løснеområde til å være 15 ganger skråningshøyde. De nærliggende skråningene har skråningshøyder på henholdsvis ca. 5,5 m og 7 m, noe som tilsvarer en gjennomsnittlig helning på 1:23 eller slakere.

Dermed vurderes de topografiske forholdene som tilfredsstillende i henhold til kriterier for områdestabilitet.
