Miljøpakken

FAKTAARK - PRIORITERTE SNARVEIER

Nr. 578

Navn: Steinanvegen - Edgar B Schieldrops veg

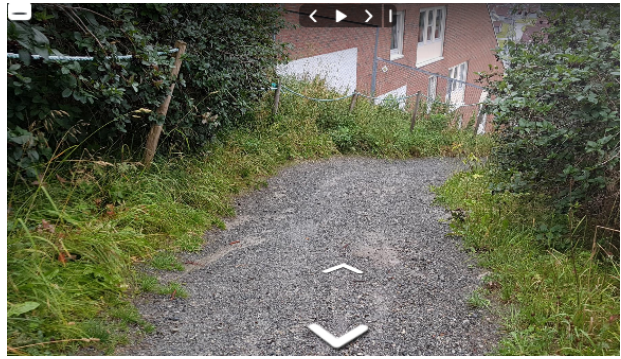
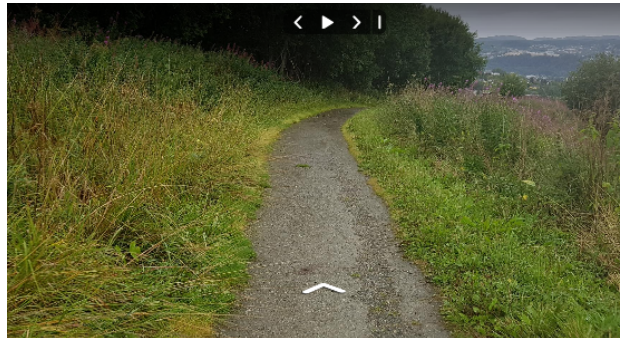
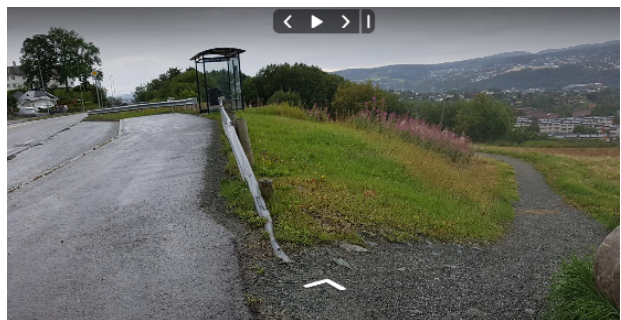
Beskrivelse: Gruset sti som ofte er gjørmete p.g.a dårlig drenering. Mye brukt som skoleveg fordi det er veldig langt å gå rundt.

Bilder fra stien vist fra nordøst til sørvest.

- Nytt bærelag og dekke
- Bredeutvidelse av sti til 1,5m
- Belysning må vurderes.
- Muligens trapp der det er veldig bratt.
- Bedre håndløper
- Benker
- Snarvei/turvegskilt
