# SEDIMENTUNDERSØKELSE VED YLVINGEN DATARAPPORT

Oppdragsnavn **Miljøundersøkelser Horn, Ørnes, Ylvingen**  
Prosjekt nr. **1350044909**  
Mottaker **Seløy Undervannservice AS**  
Dokument type **Datarapport**  
Versjon **0000**  
Dato **12.03.2021**  
Utført av **Katrine Fossum**  
Kontrollert av **Eivind Dypvik**  
Godkjent av **Eivind Dypvik**  
Beskrivelse **Rapporten beskriver gjennomført forsøk på prøvetaking av sediment ved fergebåsen ved Ylvingen i forbindelse med planlagt utdypning av fergebåsen. Sjøbunnen var dominert av hardbunn og det var ikke mulig å prøveta sediment i tiltaksområdet.**

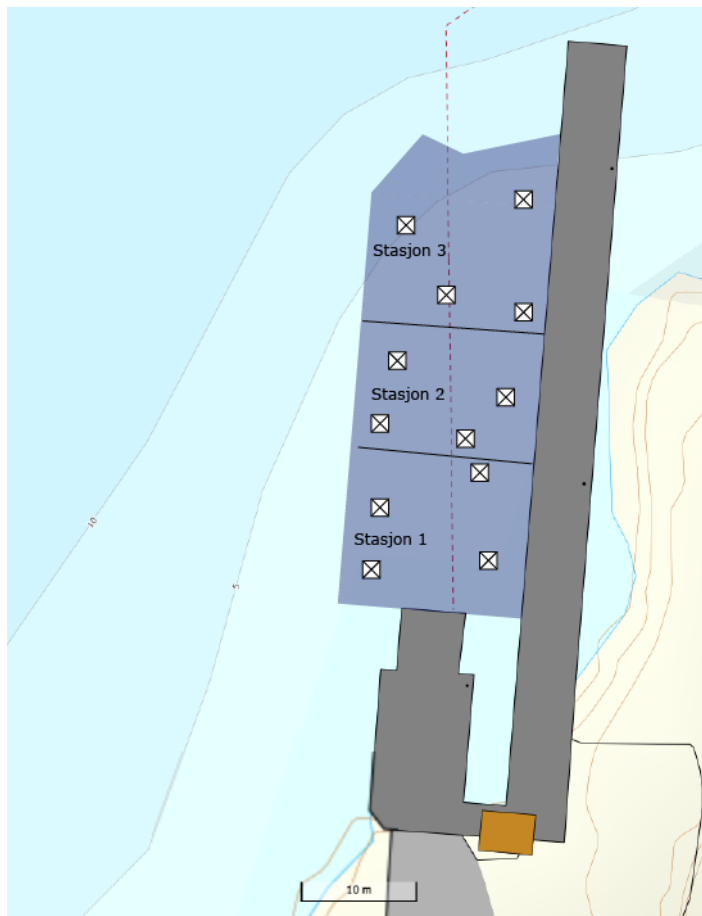
I forkant av feltarbeidet ble det planlagte tiltaksområdet ved Ylvingen inndelt i tre stasjoner. Under feltarbeidet ble det gjort forsøk på grabbprøvetaking av sediment på fire prøvepunkter for hver stasjon (Figur 3). Det ble gjort minimum fire forsøk på grabbhugg i de ulike delprøvepunktene, uten at det lyktes å få opp sediment. Som nevnt ovenfor ble det derfor gjort undersøkelser av sjøbunnen med vannkikkert for å identifisere områder med bløtbunn, der grabbprøvetaking var mulig.

**Figur 3. Tiltaksområdet ved fergeanløpet på Ylvingen. Hvite bokser med kryss markerer sedimentprøvepunktene for hver stasjon. Grunnet hardgrunn i hele tiltaksområdet ble ingen sedimenter prøvetatt under undersøkelsen.**

Undersøkelser med vannkikkert og grabbprøvetaking gjennomført i februar 2021 ved Ylvingen viste at sjøbunnen i fergebåsen ved Ylvingen er dominert av hardbunn bestående av berg og stein. Følgelig var det ikke mulig å ta vellykkede grabbprøver i området. Stedvis var det et tynt lag av sandige, lyse sedimenter på hardbunn. Dette var imidlertid ikke av tilstrekkelig tykkelse til å kunne prøvetas med grabb.
