Arboristrapport vedr. bevaring av trær og håndtering av fremmede arter

Trær ved Haukeland skole og fremmede arter

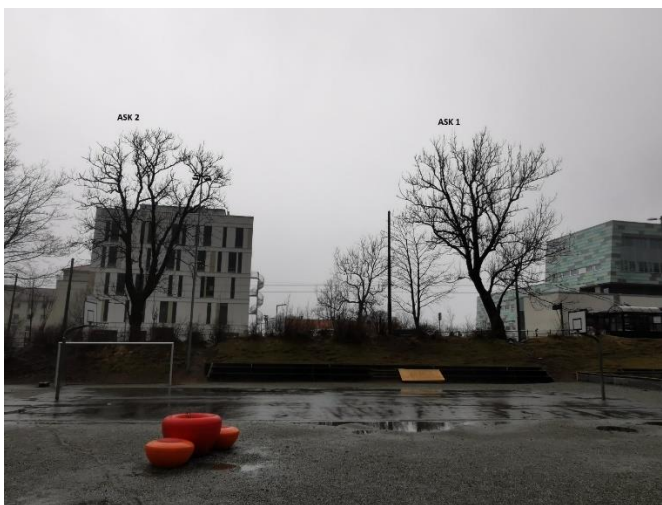
Asketrær ved Årstadsvegen:

Trærne befinner seg i Delområde 4 og omtales også i kapittel om Naturtypelokaliteter. Ask nr. 1 står på nordlig del av delområde 4, omkrets i brysthøyde er ca. 2,8, og høyde er >20 meter. Ask nr. 2 står ca 20 meter sør for nr. 1, omkrets i brysthøyde er ca. 2, 2 meter og høyde er > 20 meter.

Begge trærne står helt inntil gjerdet mot Årstadveien og er utsatt for veisalting og generell forurensing fra trafikken. Voksestedet har i stor grad blitt utsatt for erosjon, grunnet grunt jordlag, nedbør og slitasje ved bruk av området. Hovedrøtter er følgelig i stor grad eksponert i forhold til potensielle ytre skader og påvirkninger.

Begge asketrærne er rammet av askevisnesyke, noe som registreres ved mye avdøying i de siste års skudd og ved betydelig utvikling av stammeskudd i hele kronen. Det er vanskelig å si om trærne overlever de neste årene, men et tiltak er å beskjære trærne kraftig tilbake for å muligens å stimulere til ny greinvekst og samtidig redusere risikoen for brekkasje i det sterkt trafikkerte området.

Ved etablering av støyskjerm mot Årstadveien må stammene og røtter ikke skades. Dette kan oppnås ved å forskyve skjermens plassering mot skolen eller ved å sette den på fortausiden av stammen.

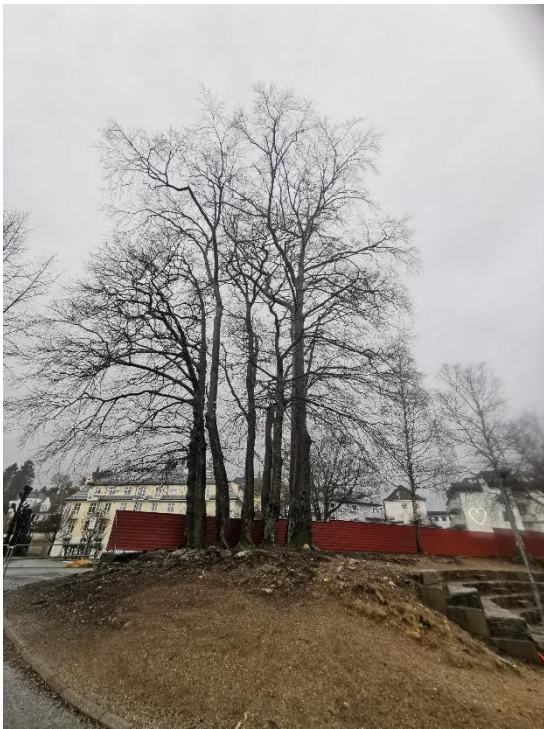
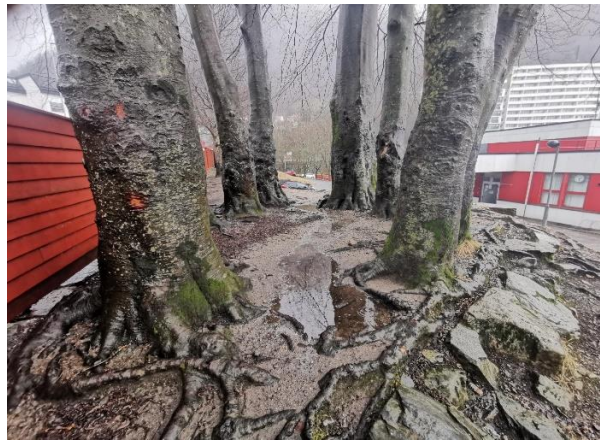
Bøketrær ved Stemmeveien:

Sirkelformet gruppe med 9 bøketrær ved Stemmevegen

Trærne er sannsynligvis blitt plantet i en sirkel for å danne en skjermet uteplass hvor man kunne sitte uforstyrret. Trærne er fullvoksne og danner nå nærmest en felles krone. Rotsonen er også her svært erodert grunnet mye slitasje og grunt jordlag i utgangspunktet.

Trærne fremstår uten betydelige skader eller svekkelser baser på visuell inspeksjon fra bakkenivå. Det er ellers behov for kronerensk (fjerning av skadede og døde greiner) og vurdering om det burde monteres statiske koplinger mellom hovedstammer for å redusere risikoen for stormskader.

I forhold til å ivareta trærne i anleggsfasen vises til «Retningslinjer ved graving nær rotsone» side 5.
