► **Nytt idrettsanlegg i Spjelkavika: påvirkninger på vannmiljø og ferskvannsorganismer**

Formålet med dette notatet er å belyse effektene på ferskvannsorganismer, vannmiljø og kantsoner i bekken som følge av tiltaket, samt å vurdere om dette vil ha negativ påvirkning for de sårbare artene i Spjelkavikelva. Notatet er basert på feltarbeid (nærmere omtalt i kapittel 0), tidligere rapporter, kart og bildestudier.

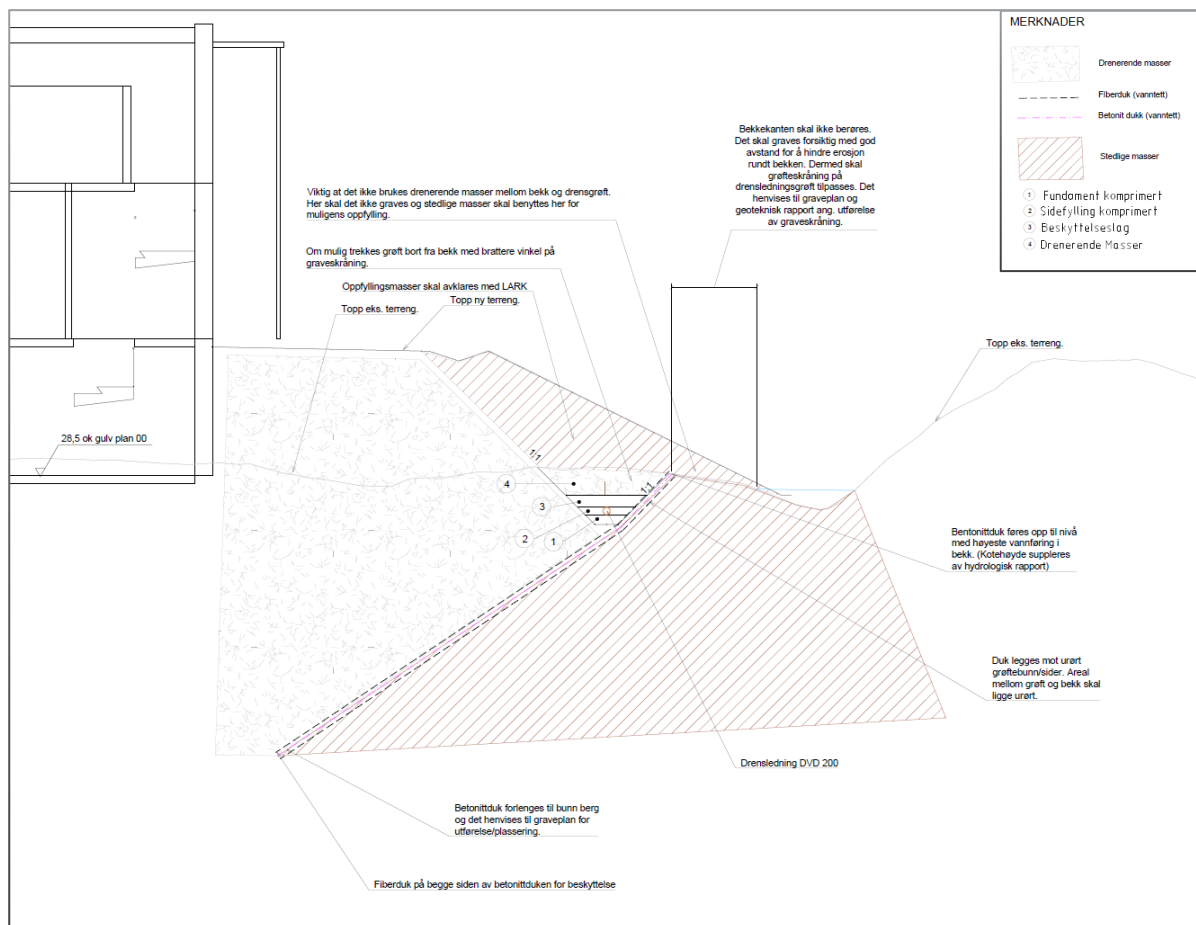
Figur 3. Illustrasjon av impermeabel "propp". Tegningen illustrerer hvordan man har tenkt å beskytte bekken mot senkningen av grunnvannstanden. Blå strek viser bekken, impermeable duken er illustrert som rosa linje, vannnett fiberduk som stiplet linje, Skraverte områder er stedlige masser og grått område er drenerende masser.

Ved nedgraving av den impermeable proppen vil kantvegetasjonen på østre bredd av bekken fjernes. Dette vil føre til mer lysinnslipp, noe som kan øke temperaturen i vannet i en periode. Vegetasjonen har grener hengende inn over og ned i bekken, og fungerer dermed også som skjul for fisken. Fjerning av trær vil ha noe, men begrenset, negativ effekt på fisken inntil kantsonen har grodd til med nye trær, så sant en naturlig kantsone beholdes på vestsiden av bekken.

2. Byggegroppen til den impermeable proppen bør planlegges for å unngå potensielle masseutglidninger i bekken, da denne ligger inntil 1 meter fra bredden.

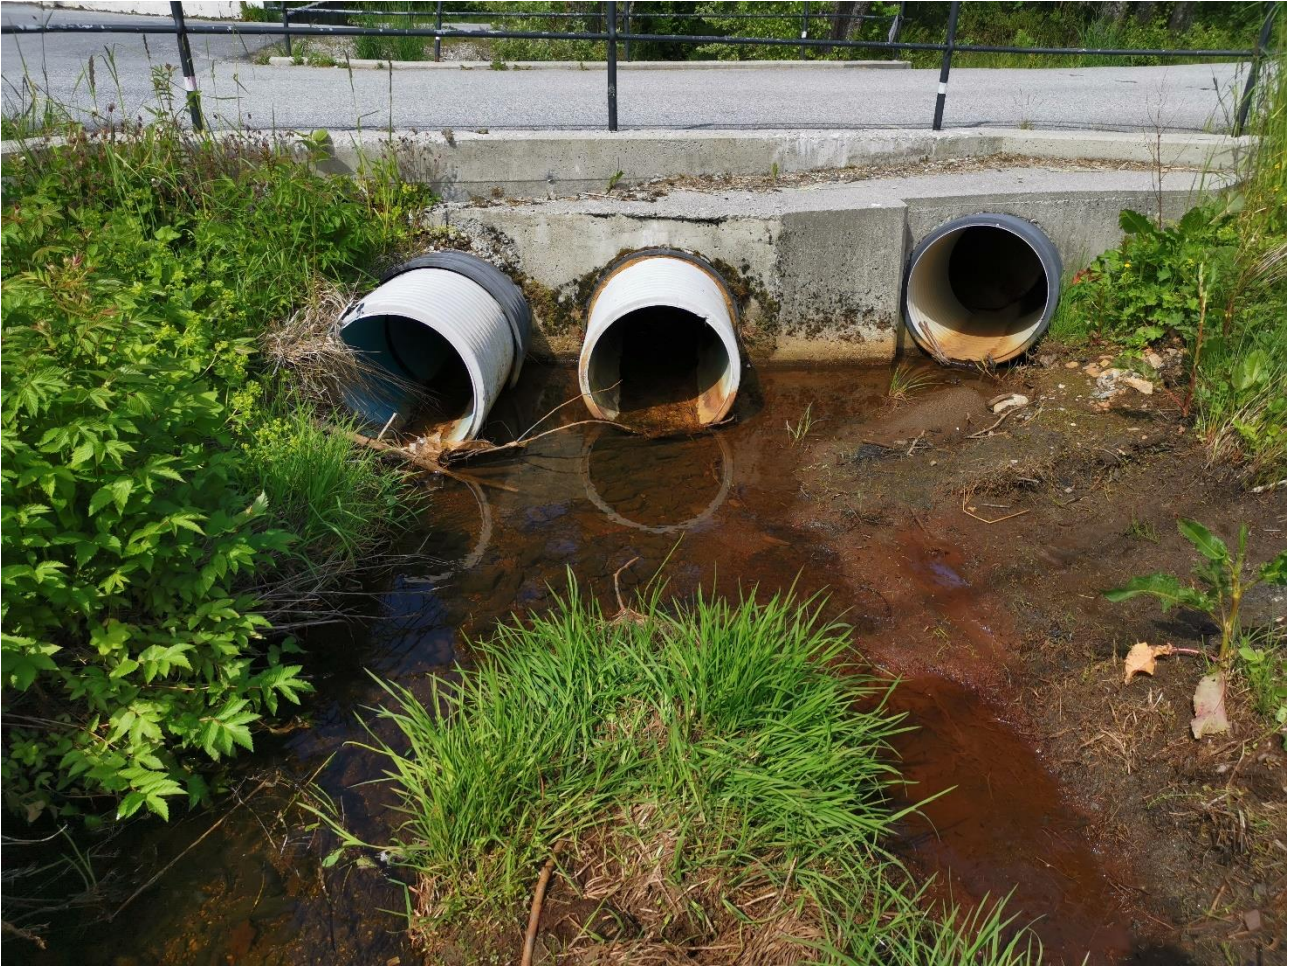
Figur 6. Bekken sett i nedstrøms retning mot kulverten i Vasstrandvegen. Fra høyre i bildet kommer en liten bekk fra myrområdet. Hovedbekken kommer inn fra venstre i bildet.

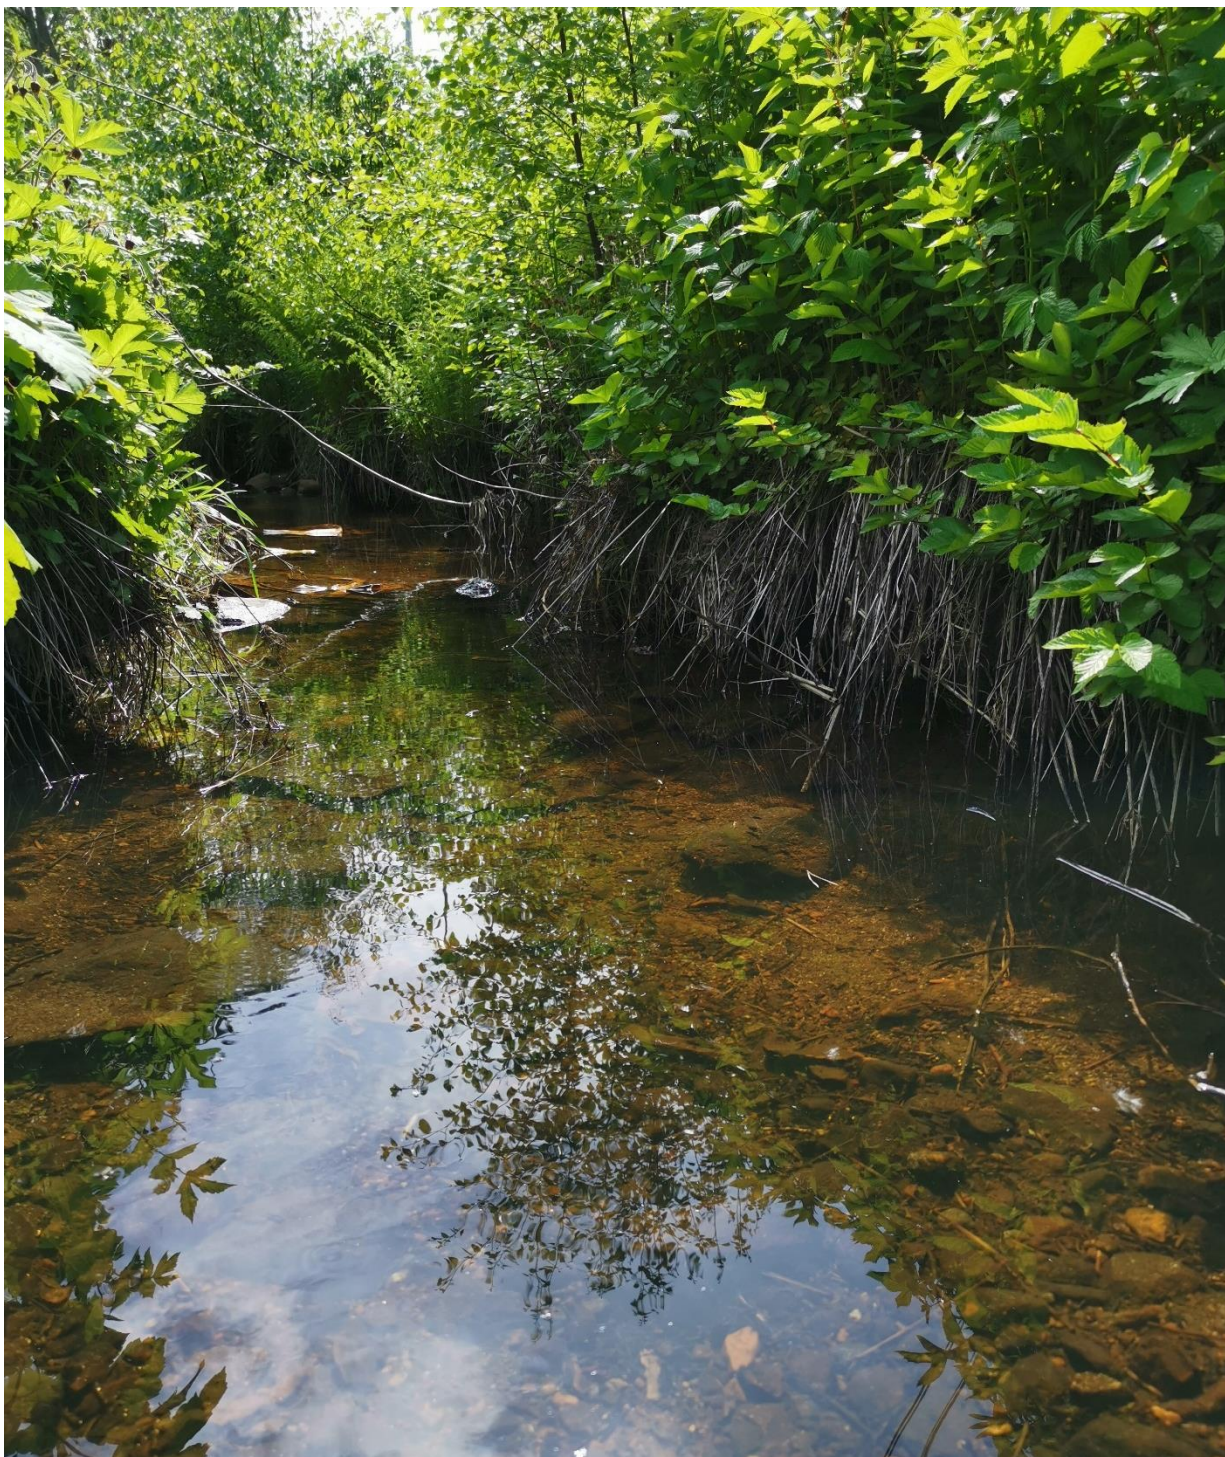
Figur 7. Bekken sett i oppstrøms retning. Typisk kantvegetasjon for den nedre delen av bekkeløpet mellom Vasstrandvegen og Myrdalsvegen.

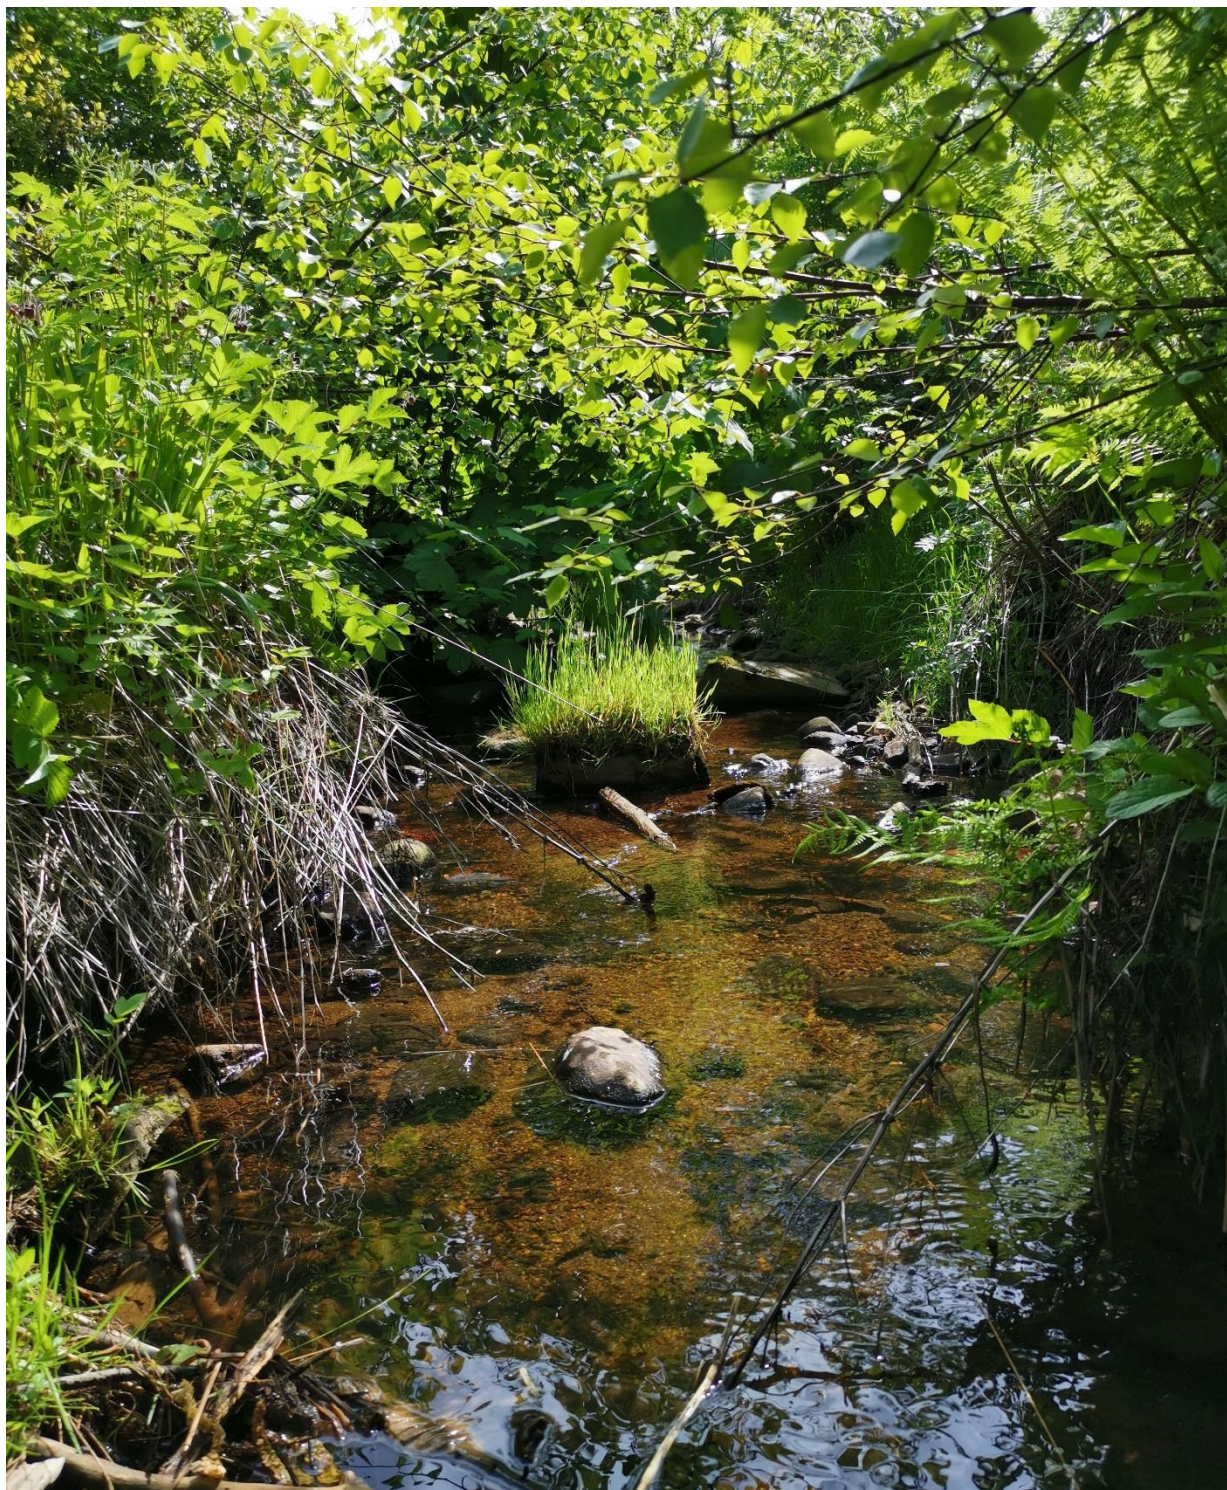
Figur 8. Gode kantsoner med god konnektivitet. Variabelt substrat, en del dødved og gode skjulplasser.

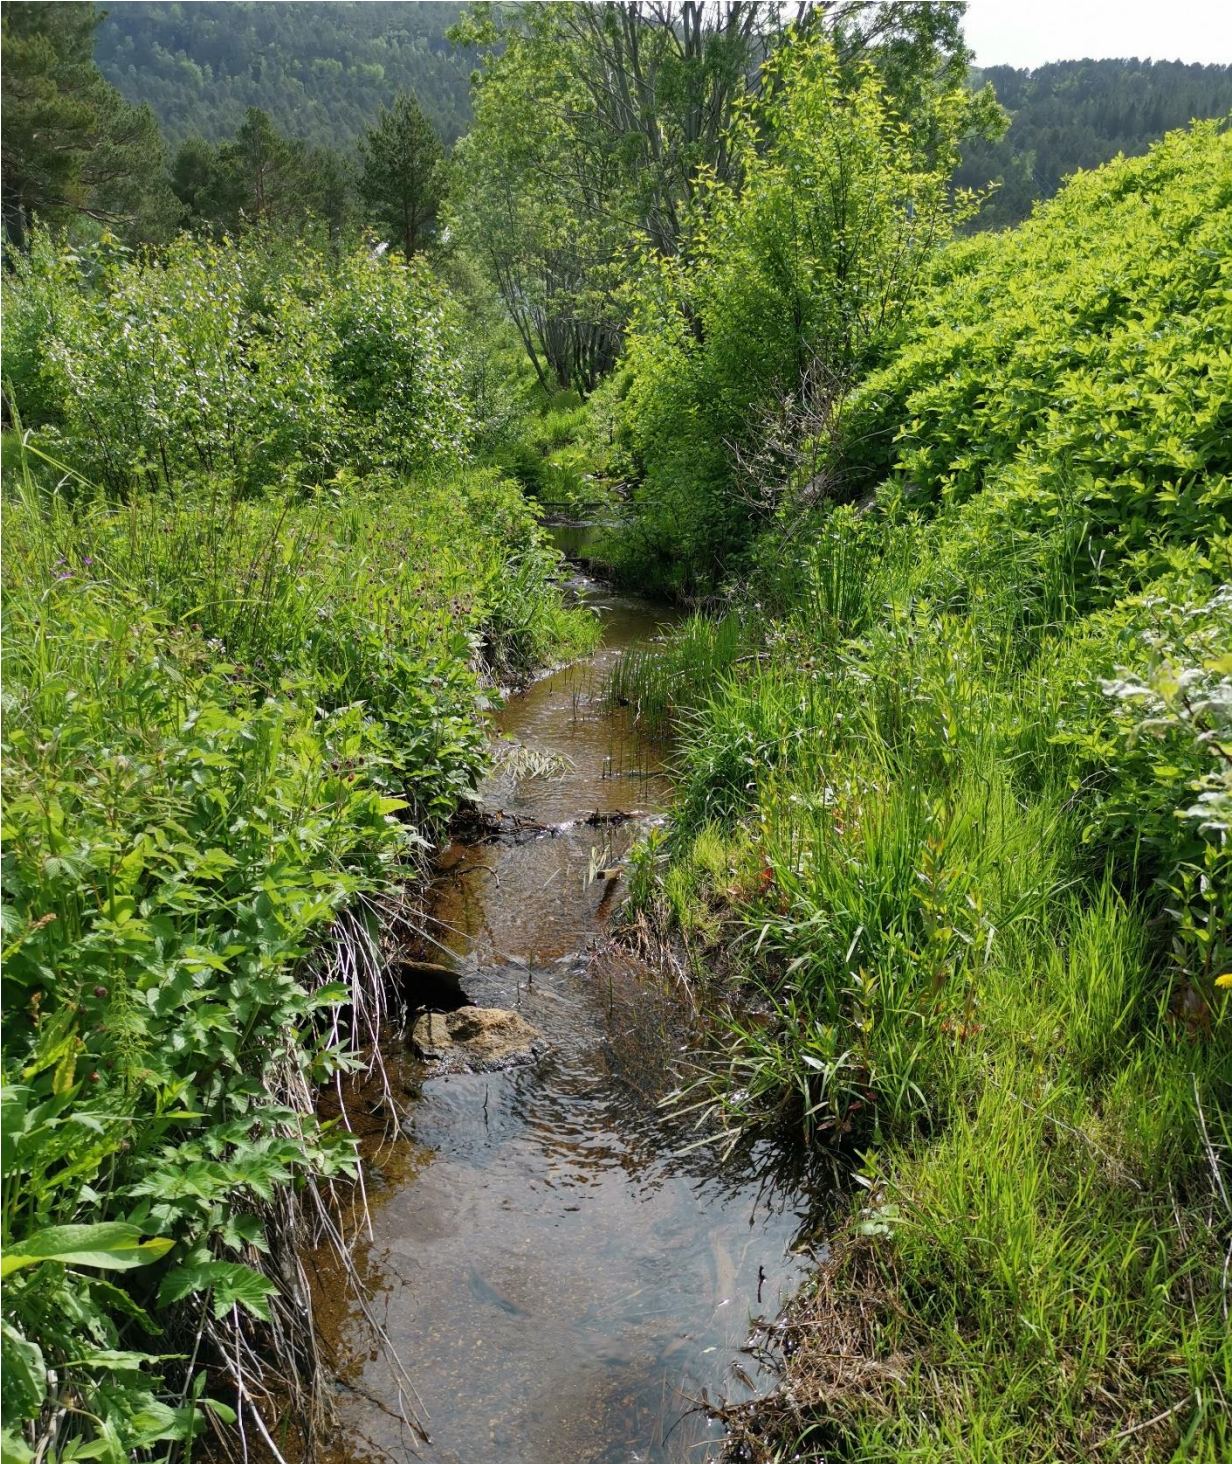
Figur 9. Midtre del av bekkeløpet sett i oppstrøms retning mellom Vasstrandvegen og Myrdalsvegen. Åpent område, men gode skjulplasser under bekkekanten, store steiner, vegetasjon og død ved. Eksisterende idrettsbane ligger til høyre utenfor bildet.

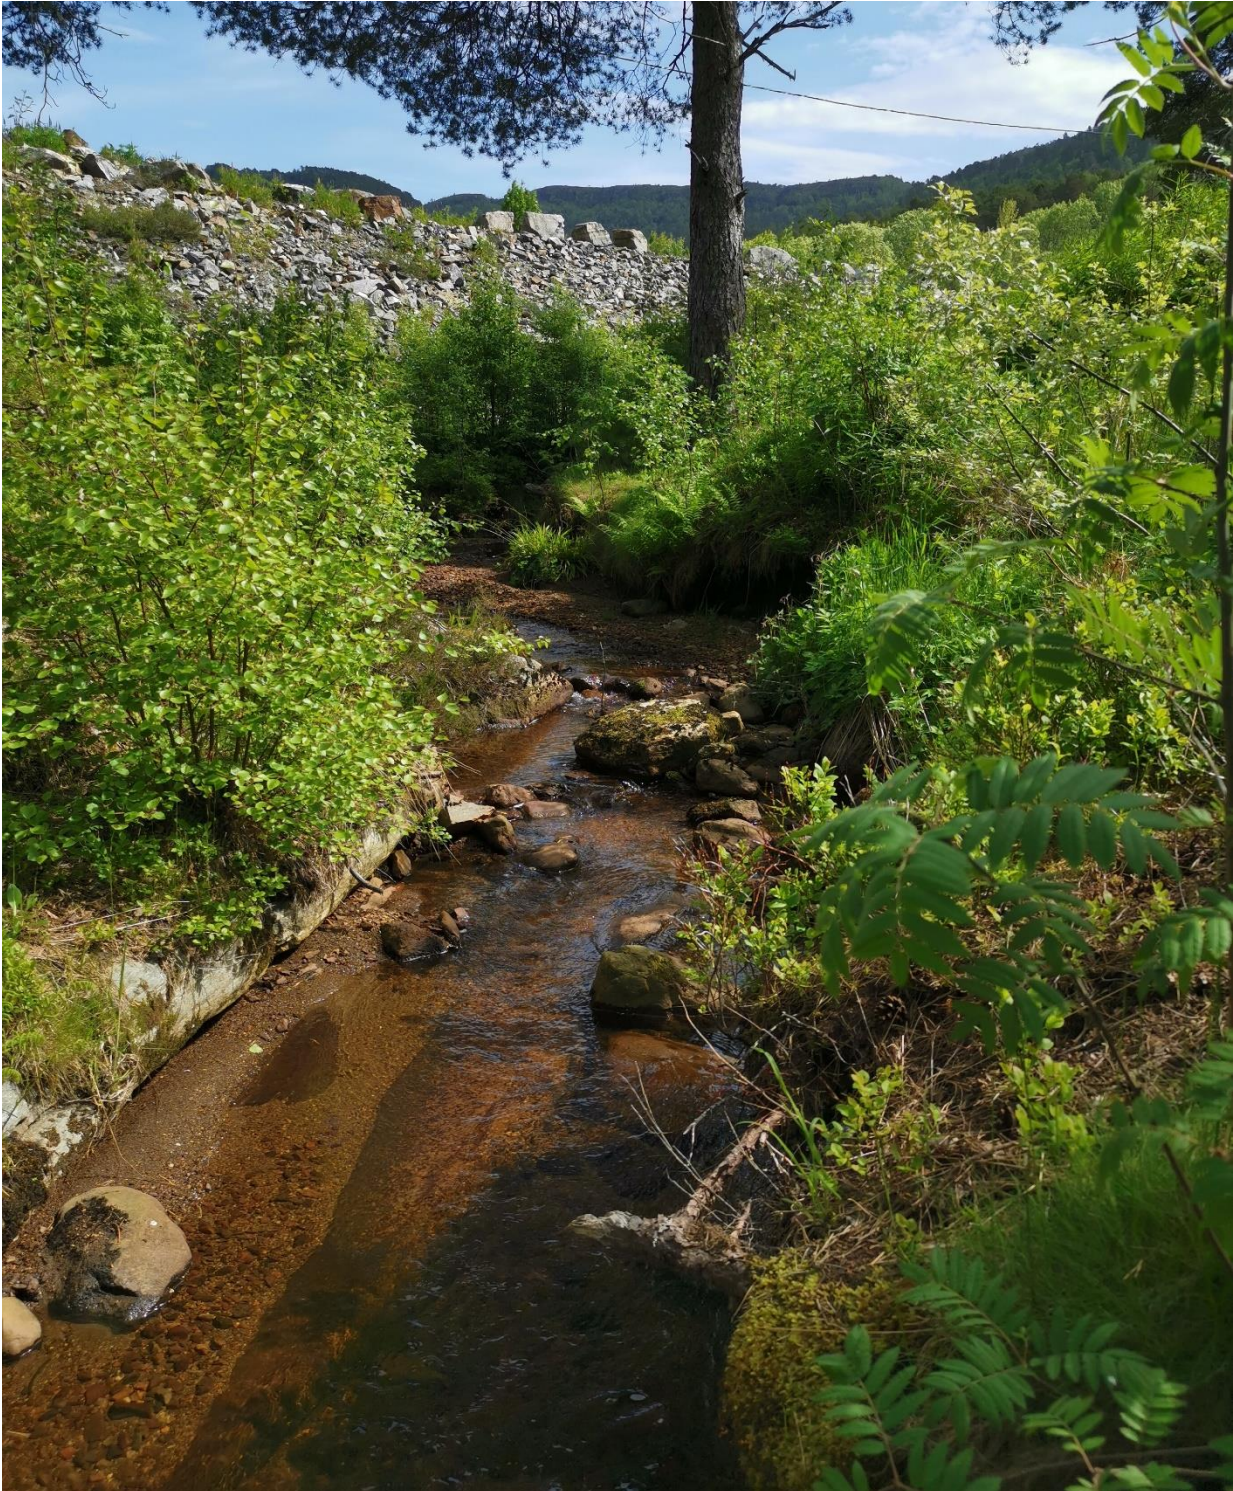
Figur 10. Bilde tatt omtrent der bruen til gang- og sykkelveien er tenkt bygget. Bildet viser øvre del av tiltaksområdet sett i oppstrøms retning. Bekken er litt bredere her og det er større andel av store stein.

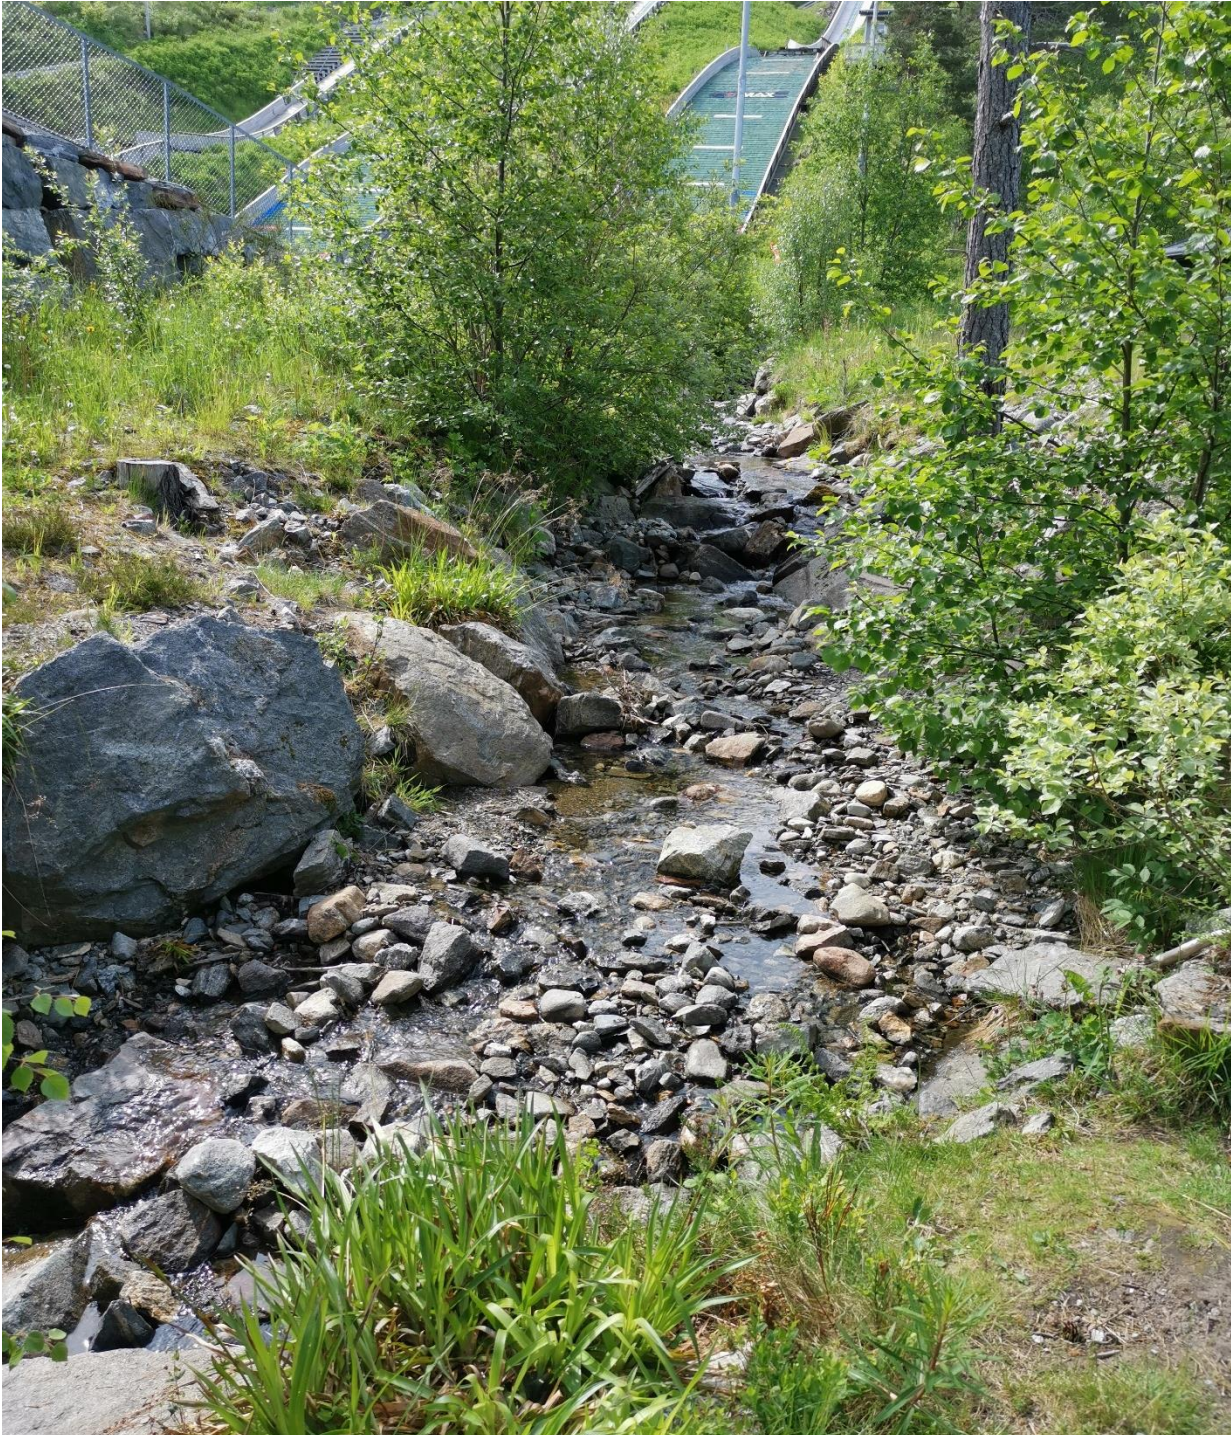
Figur 11. Øvre del av bekken sett i oppstrøms retning mellom Vasstrandvegen og Myrdalsvegen. Denne delen av bekken ble laget i forbindelse med etableringen av hoppbakkene som endret det originale bekkeløpet. Dette ligger utenfor tiltaksområdet.

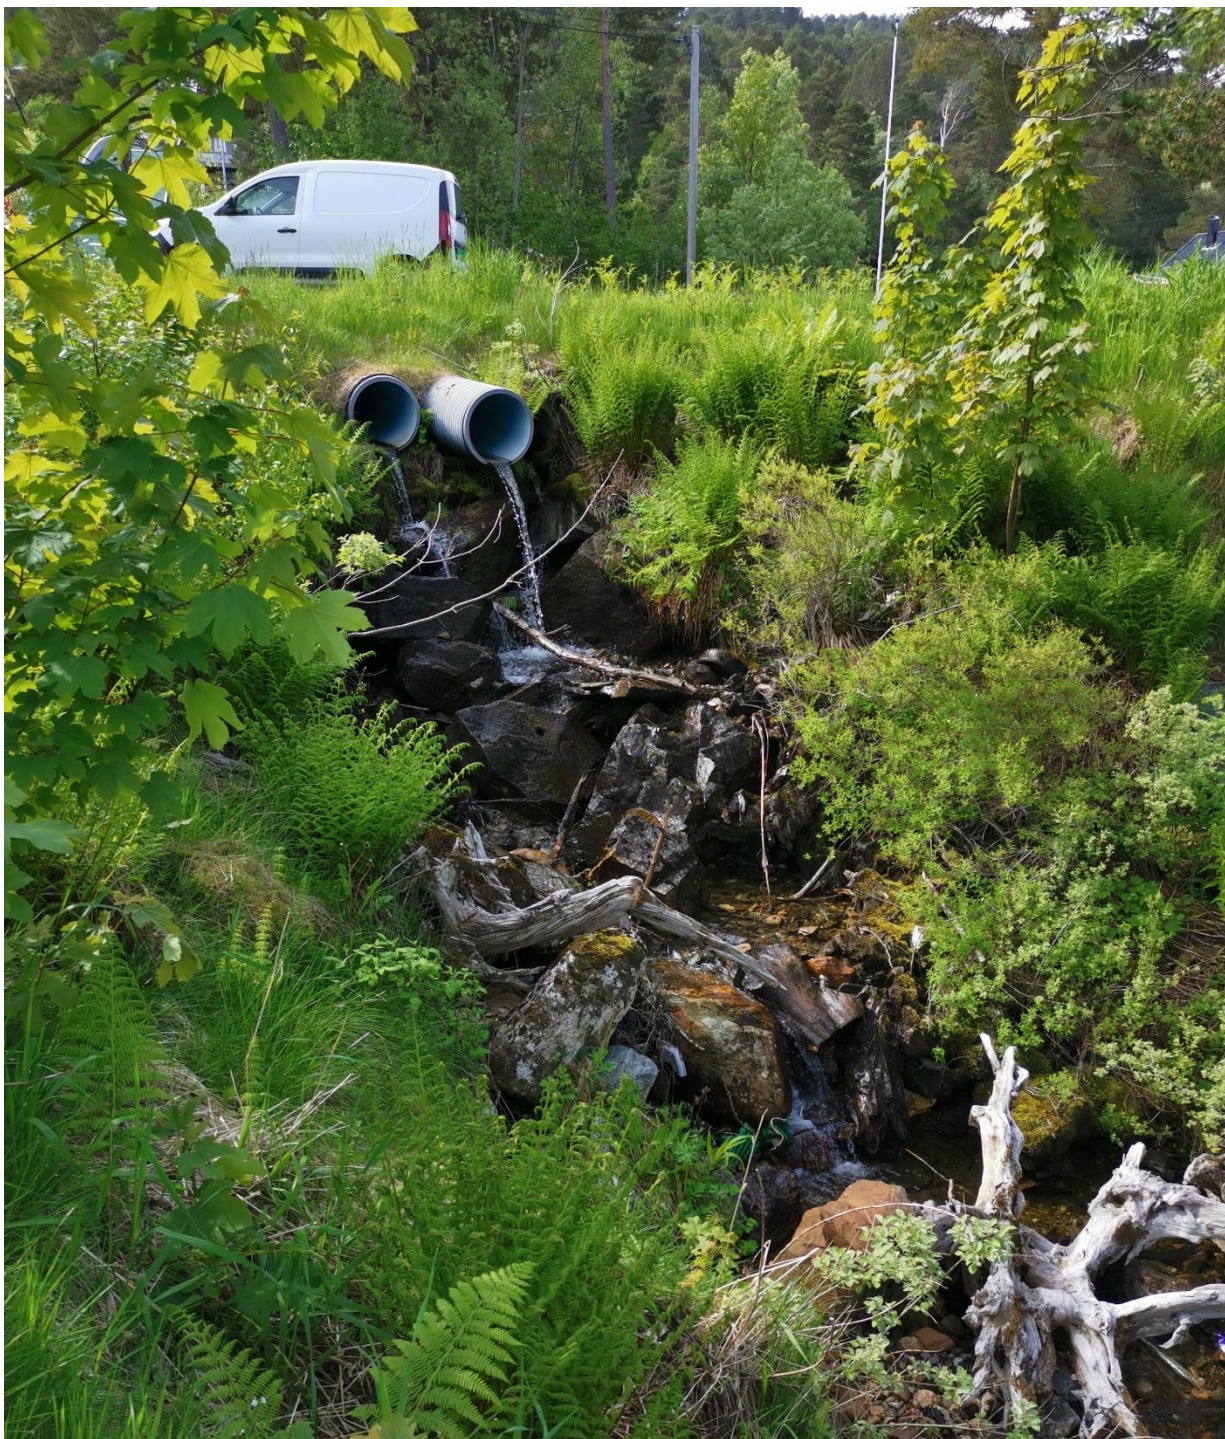
Figur 12. Bilde tatt i oppstrøms retning mot kryssingen av Myrdalsvegen. Dette er et absolutt vandringshinder, både for stor og liten fisk. Kulverter kan i noen tilfeller også hindre massetransport fra øvre del av nedbørsfeltet, men det må isåfall undersøkes nærmere. Dette ligger utenfor tiltaksområdet.

3. Kulverten under Myrdalsvegen er i dag et absolutt vandringshinder for fisk. I tillegg kan kulverter i noen tilfeller hindre massetransport den øvre delen av nedbørsfeltet. Dersom dette er tilfelle, vil bekken kun ha utbygd areal og tilførte masser av forskjellig sammensetning på begge sider av nedre del av bekkestrengen. Da kan det tenkes at gytegrus og annet ønsket substrat etter hvert skylles nedstrøms uten å bli erstattet av nye masser av samme kvalitet, og at bekken etter hvert mister de gode gyte- og oppvekstområdene som den i dag innehar.

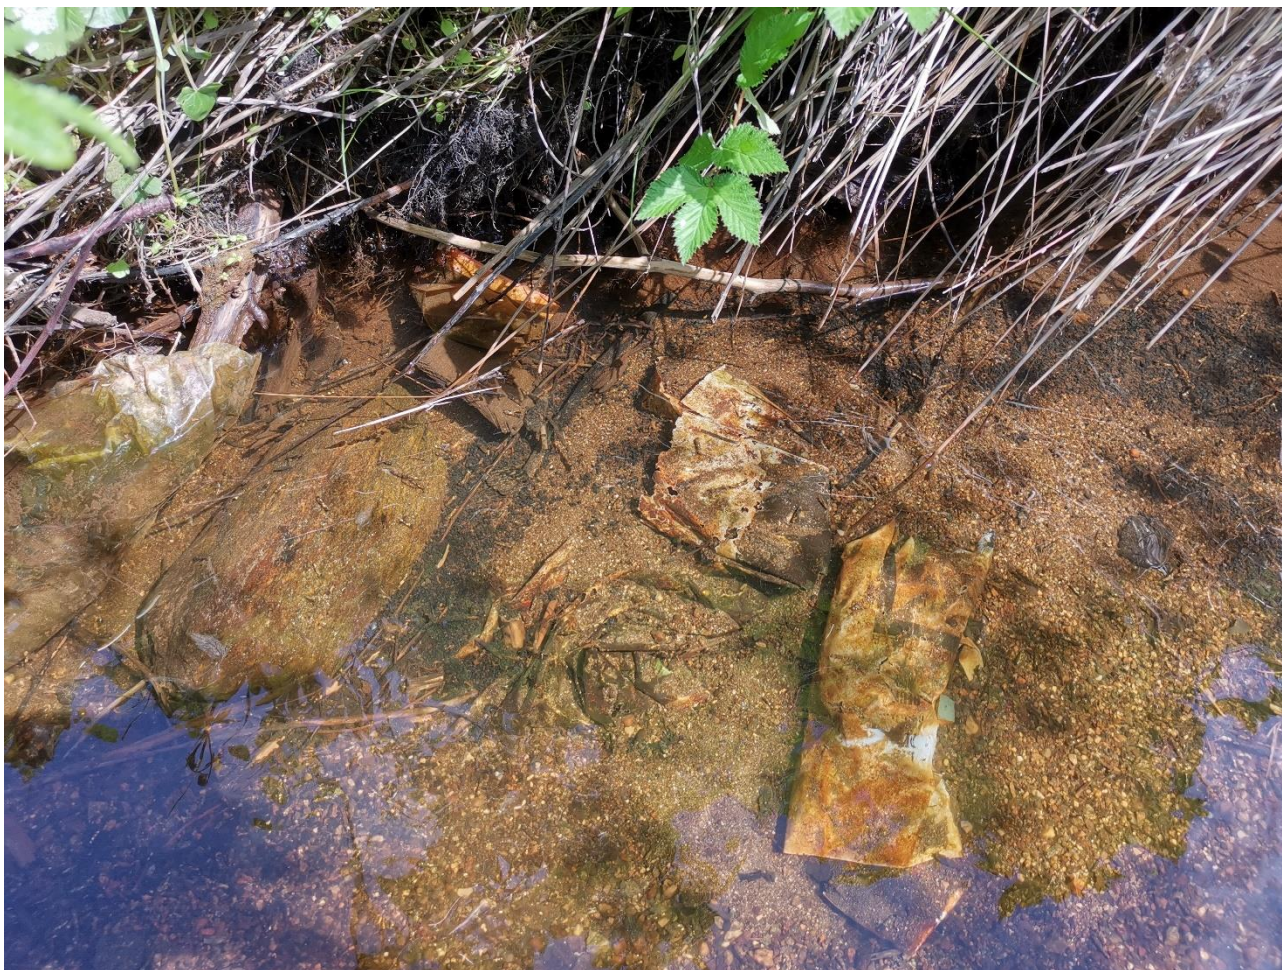
Kantsonene i bekken mellom Vasstrandvegen og Myrdalsvegen består av kompostmasser fra Ålesund kommunes avfallsmottak Blingsa på vestbredden. På østbredden består kansonen av sprengstein fra hoppbakken, et gammelt massedeponi med urenheter og et område der en industrivirksomhet skal ha brent og dumpet produksjonsavfall og kjemikalier på 1960-tallet³. Det vaskes også en del plastgranulat fra idrettsbanen ut i bekken som samler seg i bakevjer og rolige partier i nedre del av bekken før kulverten under Vasstrandvegen (Figur 13).

Figur 13. Plastgranulat fra eksisterende idrettsanlegg funnet i nedre del av bekken mellom Vasstrandvegen og Myrdalsvegen.

2. Det ble observert en god del plastgranulat i nedre del av bekkestrengen mellom Vasstrandvegen og Myrdalsvegen fra det eksisterende idrettsanlegget. Det bør etableres en voll eller grøft mellom banen og kantsonen til bekken for å hindre plastgranulatet å komme ut i bekken og videre ut i havet.

7. Det kan vurderes å etablere et sakteflytende parti i bekken der finsedimenter og plastgranulat vil samle seg opp, og rense dette partiet med jevne mellomrom for å lette belastningen nedstrøms i bekken og videre ned i Spjelkavikelva.
