Konkurransesgrunnlag

Prosjekt:
Asbestsanering Teorifløy UiT Narvik

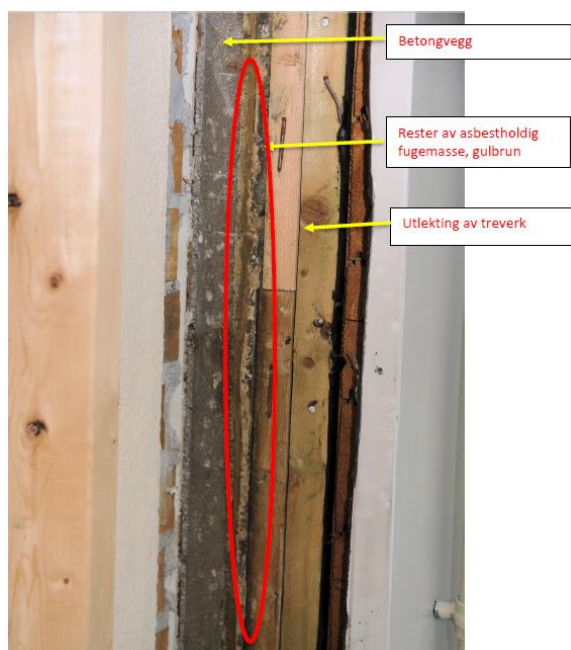
Under hovedprosjektet ble det avdekket asbest i vinduskarmene rundt de eksisterende vinduene. De gamle vinduene som ble montert på 1960-tallet hadde en asbestinnholdig fugemasse. Når vinduene ble skiftet rundt 1990 ble trolig denne fugen skåret av. Det er sannsynlig at de som utførte arbeidene med å bytte vinduene ikke var klar over at fugen inneholdt asbest. Denne asbesten ble avdekket under tiltaket i 2018-2020. Det ble da gjennomført en midlertidig sanering hvor alt løst asbest ble sanert og det ble etablert en tett fuge som var tenkt å forsegle resterende asbestfibre. Det ble utarbeidet en rapport av Multiconsult som beskriver funnene nærmere. Se vedlegg.

Losholtene rundt vinduene er utført i impregnert treverk. Dette treverket inneholder asbest. Vinduene er aluminiumsprofiler som er omsluttet av foringer og listverk av tre innvendig, samt kabelkanaler og radiatorrør.

Bilde 1 er sakset fra rapport av Multiconsult AS. Rapporten er vedlegg 1 til dette konkurransegrunnlaget.

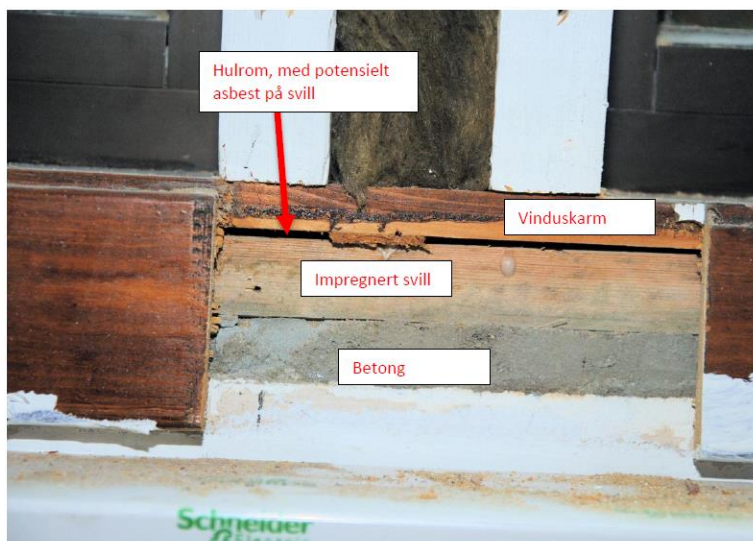
Bilde 2 er også sakset fra overnevnte rapport og viser asbestfunn mellom vindu og vindusutsparing.

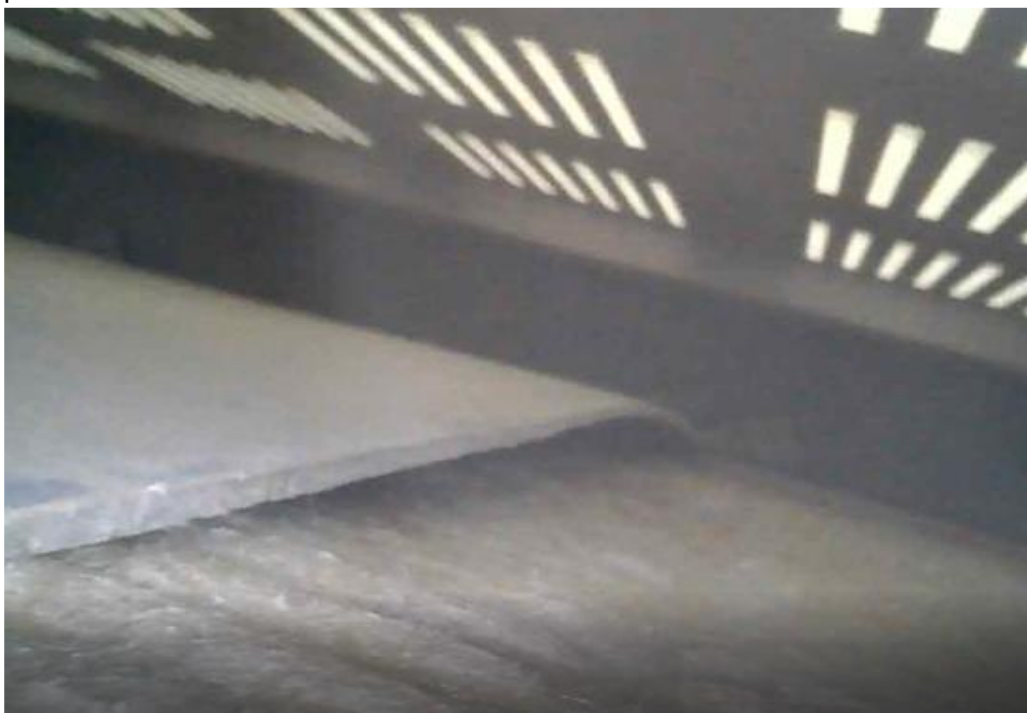
Den aktuelle veggen har tidligere vært en yttervegg før det ble omsluttet av glassgata under ombyggingen i 1997. Internittplatene har utgjort vindsperreplater på denne fasaden. Under ombyggingen på 1990-tallet ble den ytre værhuden på 2. og 3. etasje fjernet, og det ble lagt akustikkplater i gips rett utenpå internittplatene. I 1. etasje ble den gamle ytterveggen fjernet fullstendig under ombyggingen på 1990-tallet. Internittplatene ble påvist i begrenset omfang under ombyggingen i 2019-2020. Det ble gjort en undersøkelse med inspeksjonskamera vinteren 2021 og det ble påvist at platen forekommer over hele fasaden. Det er trolig en 3-4mm tykk vindsperreplate. Det kan se ut til at platene er knust noen steder.

Bildet viser internittplate. Bildet er tatt av inspeksjonskamera. Man kan se slissene i akustikkplaten som danner det ytre sjiktet i veggen i bakgrunnen.

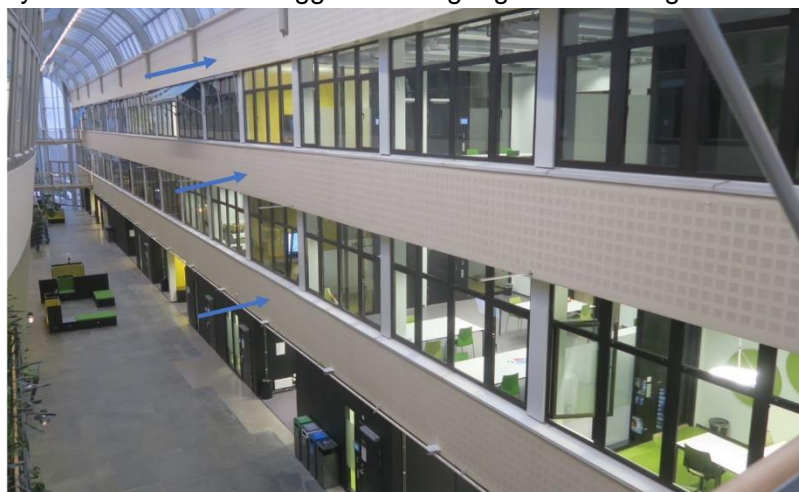
Bildet viser søndre del av Glassgata sett nordfra. Det er asbestinnholdig fugemasse rundt alle vinduene. Sanering av dette er «Tiltak A».

Veggen var tidligere en yttervegg. Bak akustikkplatene (blåe piler) er det vindsperreplater av internit. Sanering av disse er «Tiltak B».

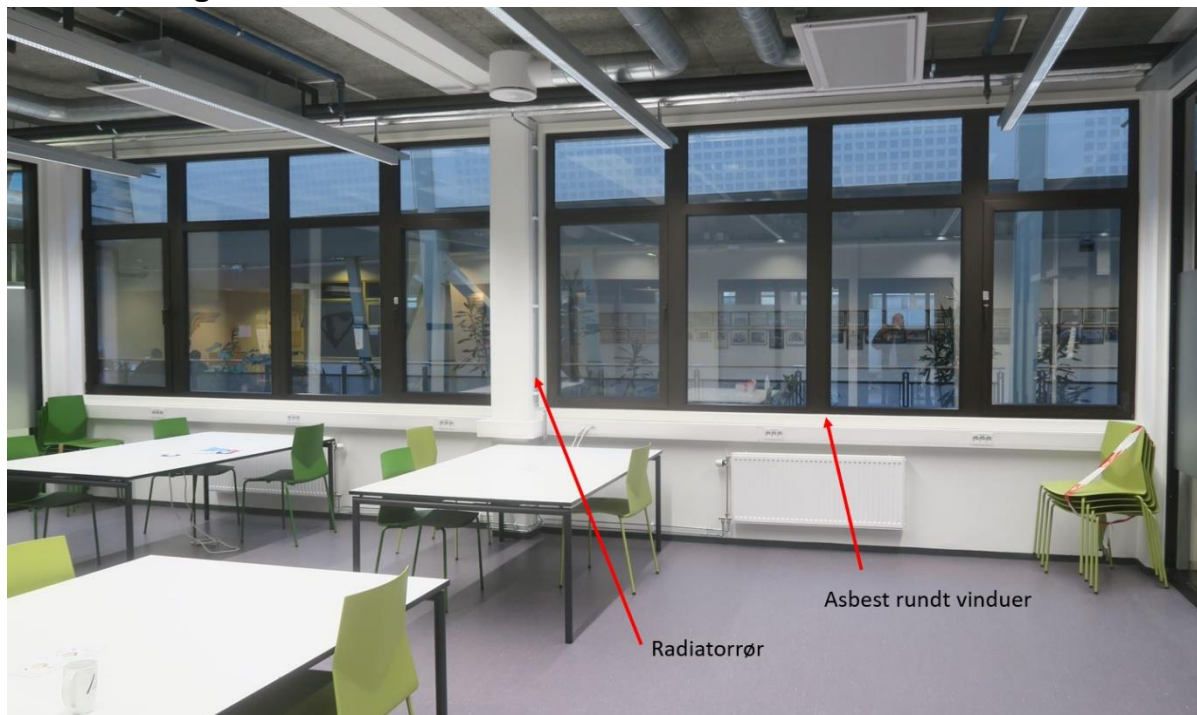
Bildet viser innsiden av vinduene som må tas ut for asbestsanering. Himlingen er utført med treulittplater og synlig teknisk installasjon.

Demontere listverk og foringer, eventuelt midlertidig fjerne/flytte elkanaler og radiatorrør som er i veien. Vannbrett og blikk fjernes. Deponering av eksisterende vinduer og leveranse av nye vinduer.

Det skal tilbys trevinduer beslått med aluminium på utside (mantling), alternativt kan hele vindu være av aluminium. Aluminiumen skal være lakkert i mørk antrasit.

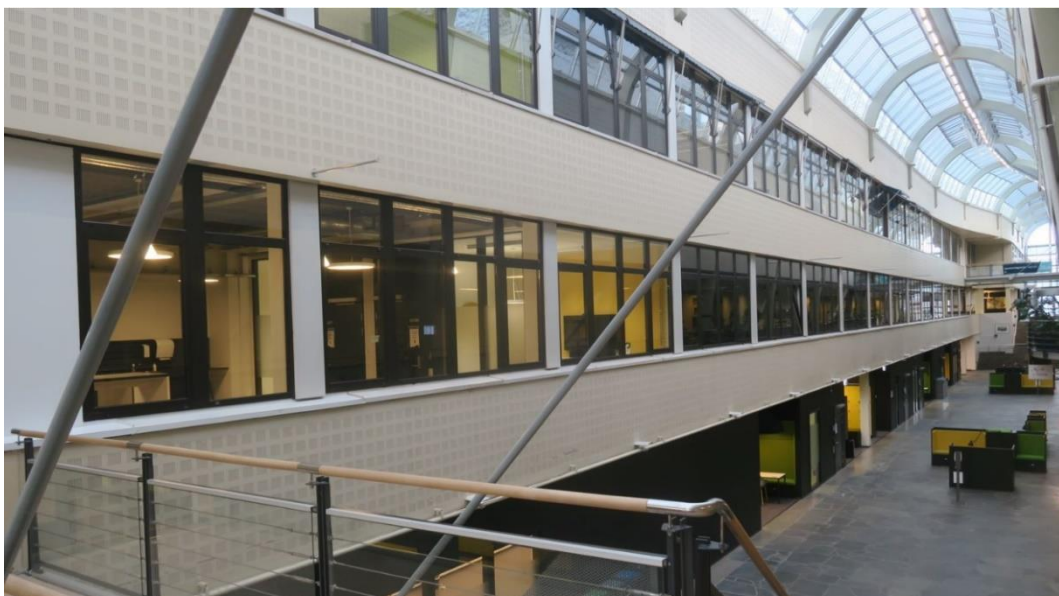
Bilde 4 viser fasaden på teorifløya. Feltene under, imellom og over vindusrekkene er akustikkplater som skjuler internitplater

Den aktuelle veggen har tidligere vært en yttervegg før det ble omsluttet av glassgata under ombyggingen i 1997. Internittplatene har utgjort vindsperreplater på denne fasaden. Under ombyggingen på 1990-tallet ble den ytre værhuden på 2. og 3. etasje fjernet, og det ble lagt akustikkplater i gips rett utenpå internittplatene. I 1. etasje ble den gamle ytterveggen fjernet fullstendig under ombyggingen på 1990-tallet. Internittplatene ble påvist i begrenset omfang under ombyggingen i 2019-2020. Under en undersøkelse utført i 2021 ble det påvist at platen forekommer over hele fasaden. Det er trolig en 3-4mm tykk vindsperreplate. Det kan se ut til at platene er knust noen steder.

I dette tiltaket må de eksisterende akustikkplatene, med utlektning, rives i 2. og 3. etasje. Det er tre felt som skal rives, under, mellom og over vindusrekkene. Internittplatene må saneres og fjernes. Veggen bygges opp igjen med utlektning og ny akustikkgips. Se funksjonsbeskrivelse for oppbygging.

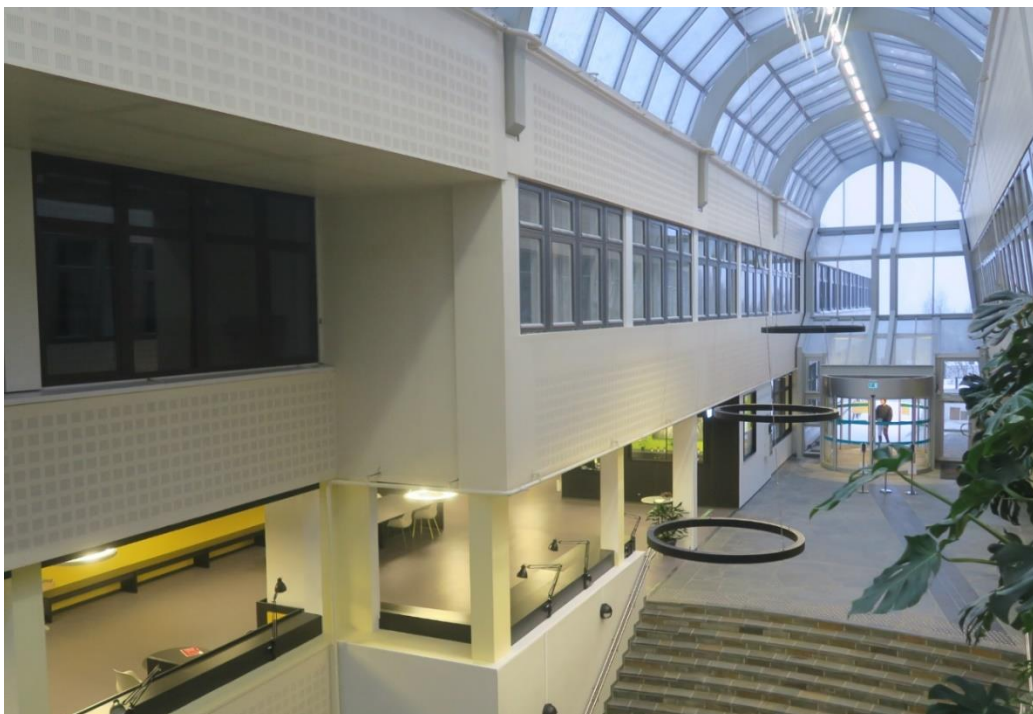
Bilde 5 viser fasaden ved Servicetorget. Det er en trapping på bygget mellom fasaden av Teorifløya og Administrasjonsfløya, hvor det øverste feltet er buet. Internitten vil sannsynligvis følge trappingen og er kasset inn bak akustikkplatene.

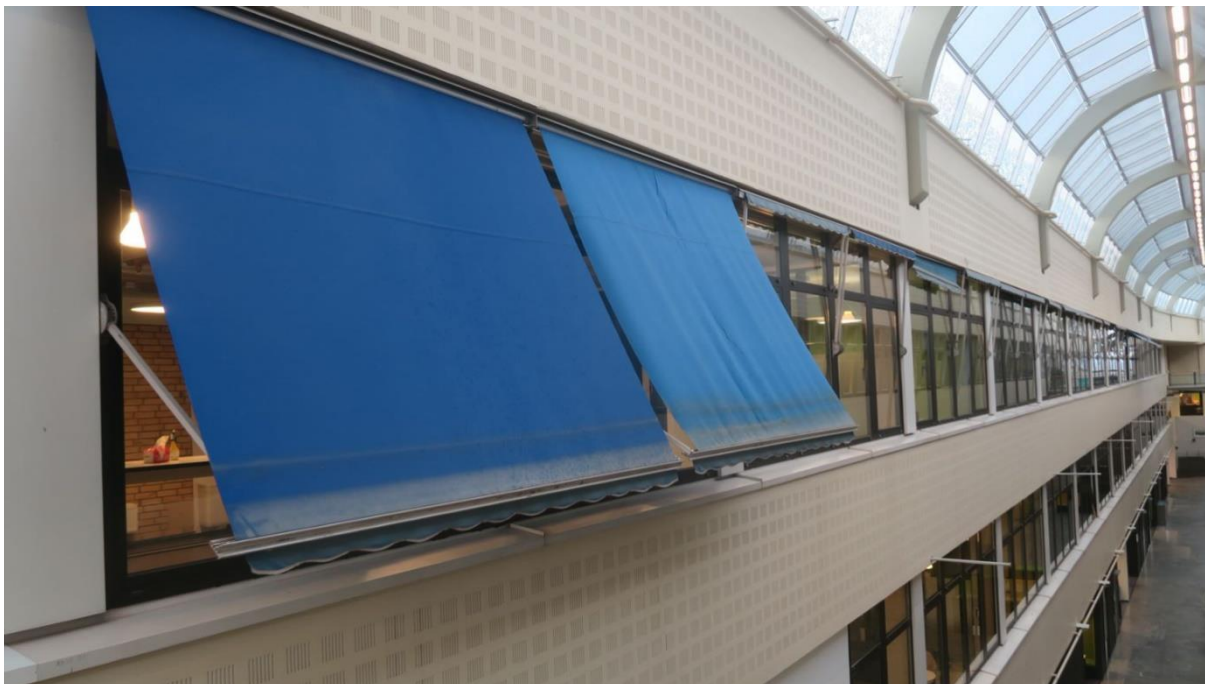
Solavskjermingen (markiser) som vises på bildet under er revet. Det skal etableres en utvendig automatisk Zip-screen. Det skal være individuell overstyring på hvert rom. Det er ikke nødvendig med vindstyring da den er montert innendørs.

Bildet viser den nå demonterte solavskjermingen.
