Forfatter  
Ellefsen, Vidar  
Tlf  
24 10 10 10  
Mobil  
92018756  
E-post  
vidar.ellefsen@advansia.no  
Dato  
21/06/2022  
Prosjekt ID  
D0063618

## Statsbygg - Nytt tinghus Vestfold.

### Oppdatert beskrivelse av grunnforhold og områdestabilitet

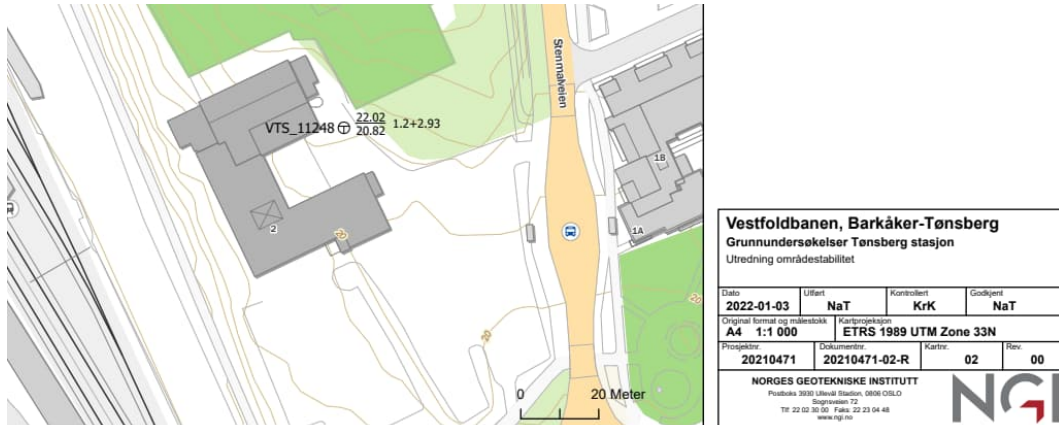
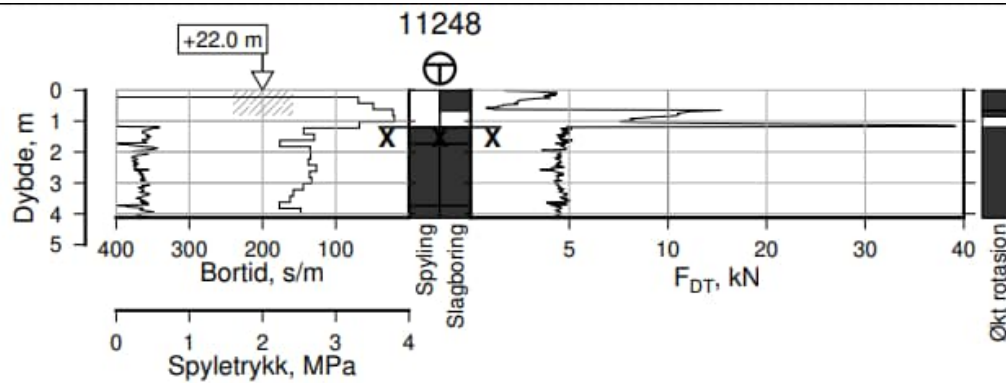
BaneNor utførte boring i ytterligere ett punkt inne på Bjørn Farmand tomten, ref plassering og data i Figur 1 under for å avklare utbredelsen av påvist kvikkleire. Undersøkelsen viste liten dybde til fjell i det angitte punktet og ingen tegn til kvikkleire eller sprøbruddmateriale.

Figur 1, Data fra boring i pkt 11248 (fra BaneNOR /2/

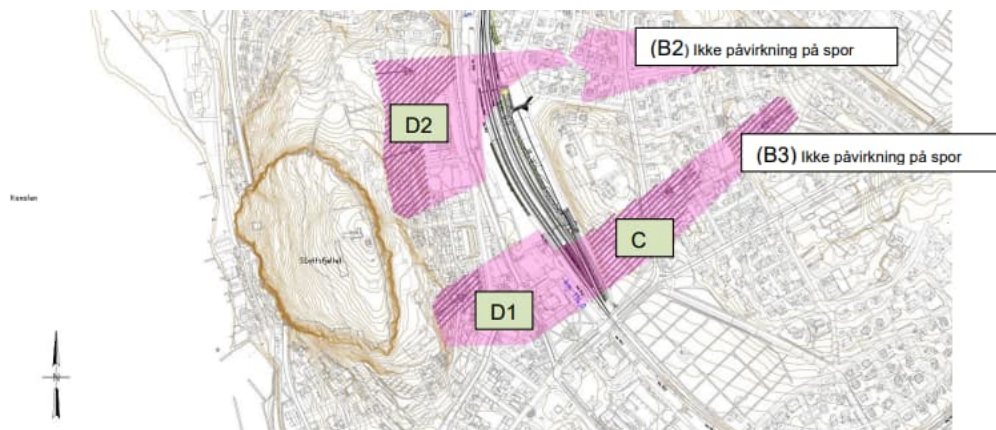
*Supplerende grunnundersøkelser vest for sporet viser ikke kvikkleire/sprøbruddmateriale og området anses ikke som et fareområde.*

*Supplerende grunnundersøkelser og grunnundersøkelser fra Statsbygg viser liten dybde til berg og antatt oppfylte masser i bakkant av område C. I nedre del mot stasjonen indikeres mulig sprøbruddmateriale, men området anses ikke som en faresone på grunn av liten høydeforskjell og grunt til berg mot øst.*

På Figur 2 under er det angitt med grønne tekstbokser (C, D1 og D2) der resultater fra supplerende grunnundersøkelser nå viser at områdene ikke lenger skal anses som en faresone.

Figur 5 Aktsomhetsområder fra de innledende vurderingene (basert på geometri). Grønn tekstboks angir at resultater fra supplerende grunnundersøkelser gir at området ikke anses som en faresone.

Figur 2, Kart som viser antatte aktsomhetsområder (tidligere faresoner) og oppdaterte vurderinger.
