Risikovurdering av asbestforekomst

**Eiendom:** Slettebakken skole

**Vurdering ID:** 215400-01

**Firma:** Sweco Norge AS

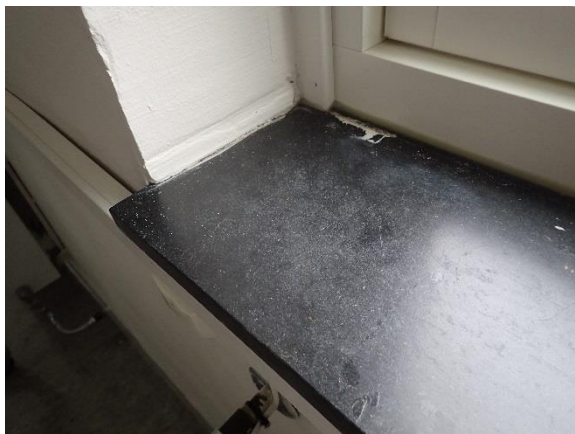
9275	Asbest	Det er observert asbestholdige vindusbrett i den eldste delen av bygg 1. Kfr. rapport fra asbestkartlegging datert 18.08.2023	Regelmessig tilsyn/ inspeksjon av vindusebrettene. Ingen tiltak	2.01	7	1	5	2	1	2	10														
9275	Asbest	Det er observert asbestholdige vinylfliser i kontorlokalene i bygg 1, samt i vaktmesterverkstedet. Kfr. rapport fra asbestkartlegging datert 18.08.2023	Regelmessig tilsyn/ inspeksjon av vinylflisene. Ingen tiltak	2.02	2	1	5	2	1	2	10														
9275	Asbest	Himlingsplater i korridor 130 er av asbestoluxplater. Det er ikke skader på platene, men det er flere innfellede lysarmaturer i platene. Det ble ved prøvetaking også funnet asbestholdig støv, men dette ble sanert (uke 28/2023). Kfr. rapport fra asbestkartlegging datert 18.08.2023	Tilsyn og sikring av asbestoluxplater i himling om det oppstår skader/slitasje på disse. Sanering av asbestoluxplater bør utføres i nær fremtid, f.eks. i høstferien 2023. Omfang ca. 45 m2, grovt prisestimat.	2.03 2.04	2	2	5	3	2	6	60	2023	200 000	200 000	0	0

Bilde nr. 2.01 Bygg 1, Vindusbrett.

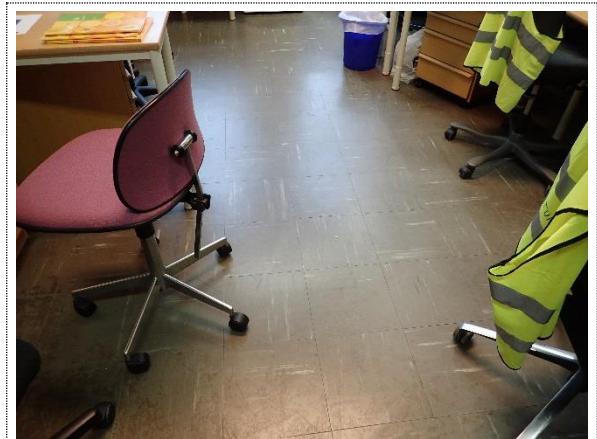
Bilde nr. 2.02 Bygg 1, Vinylfliser.

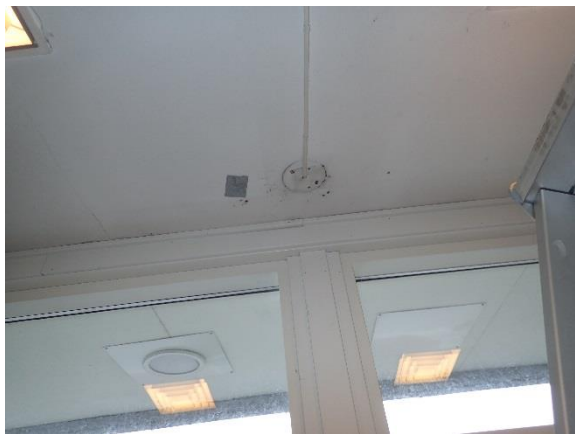
Bilde nr. 2.03 Bygg 1, Himlingsplater av asbestolux.

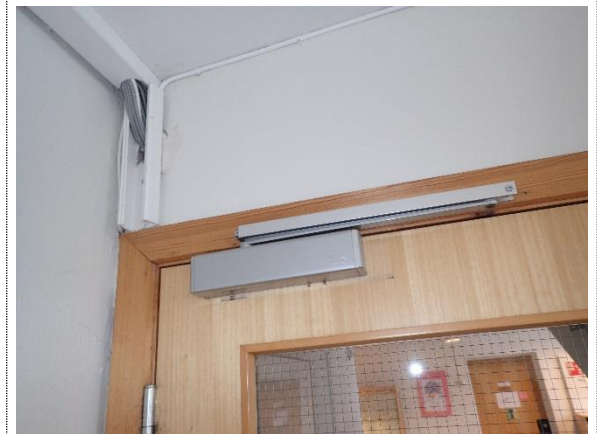
Bilde nr. 2.04 Bygg 1, støvprøve med asbestinnhold ble tatt på list over dør.

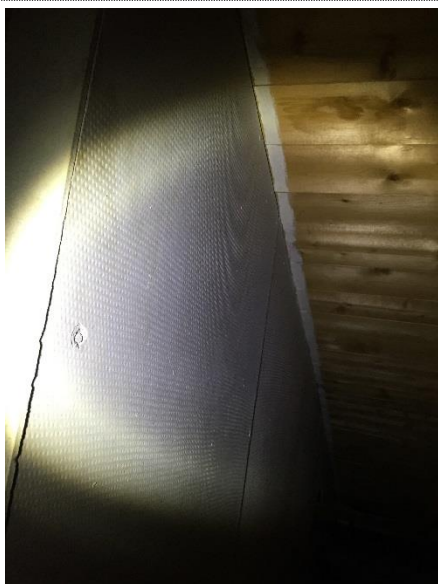
Bilde nr. 2.05 Gymnastikkbygg, skillevegg kledd med eternit

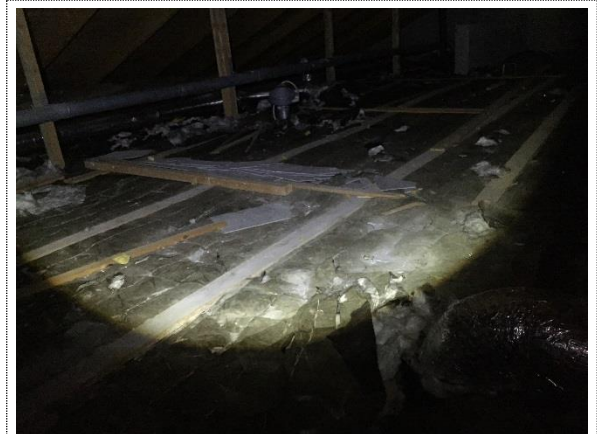
Bilde nr. 2.06 Helsebygg, knuste eternitplater/kanaler på loft (sanert).

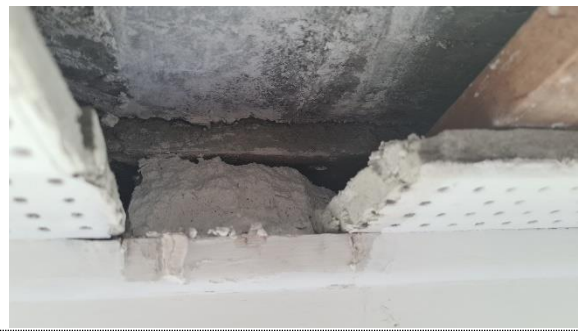
Bilde nr. 2.07 Helsebygg, himling og hvitt materiale over himling (ikkje asbest).

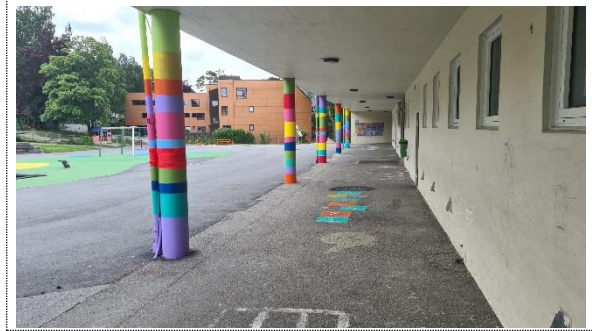
9275	Asbest	Vertikale kanaler av eternit i søndre del av bygg 1, i sjakter/korridorvegger. Delvis knuste kanaler i forbindelse med installasjon av nyere ståkanaler. Kfr. rapport fra asbestkartlegging datert 18.08.2023	Regelmessig tilsyn/inspeksjon, ingen tiltak nå. Knusningsskader på loft håndteres sammen med øvrig knust eternit på loftet.	2.10	2	2	5	2	1	2	20														
9275	Asbest	Knuste eternitplater på loft i søndre del av bygg 1. Skader har oppstått ved installasjon av nyere ståkanaler. Kfr. rapport fra asbestkartlegging datert 18.08.2023	Loftet bør saneres. All eternit fjernes, både knust og hel. Siporexkanaler fjernes samtidig, og bruddflater forsegles med maling (asbestosafe el.tilsv.).	2.11 2.12	2	3	5	2	3	6	90	2024	200 000	200 000	0	0									
9275	Asbest	Bygg 1 har 5 utvendige betongsøyler som er støpt i eternitrør. Søylene har malt overflate. Kfr. rapport fra asbestkartlegging datert 18.08.2023	Regelmessig tilsyn/inspeksjon. Ingen tiltak.	2.08	2	1	5	1	1	1	5

Bilde nr. 2.08 Bygg 1, søyler støpt i eternitrør, malt i mange farger.

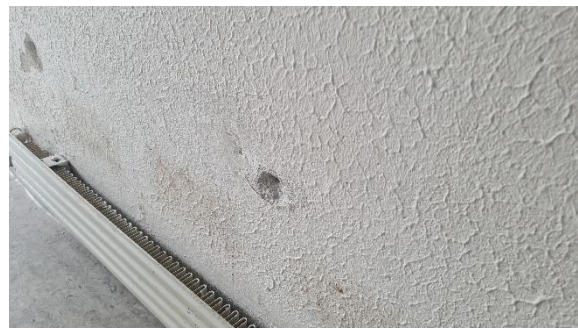
Bilde nr. 2.09 Bygg 1, strukturpuss (ikke asbest).

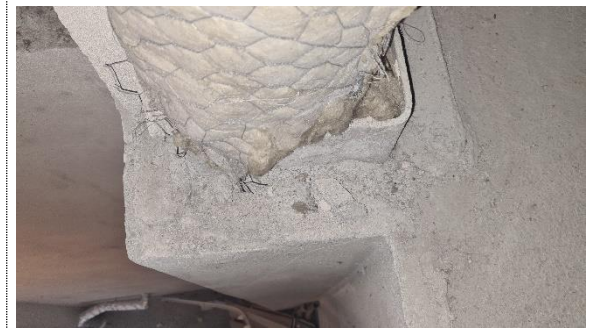
Bilde nr. 2.10 Bygg 1, nyere vertikale kanaler i knuste eternitkanaler.

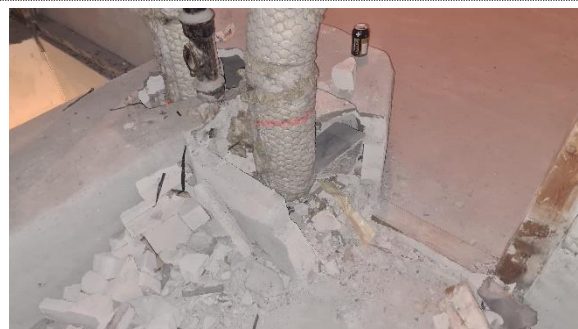
Bilde nr. 2.11 Bygg 1, knuste eternitplater i murte kanaler.

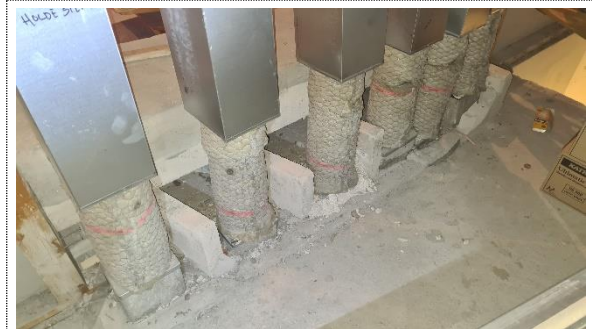
Bilde nr. 2.12 Bygg 1, murte kanaler med eternit er knust for montering av nyere kanaler.
