Deres kontaktperson: -
Prosjektnr: 720.1

Vår kontaktperson: MJ
Prosjektnavn: Ålesund kirke

FØLGEBREV TIL SØKNAD OM TILLATELSE FOR ÅLESUND KIRKE GNR 200 BNR 241.

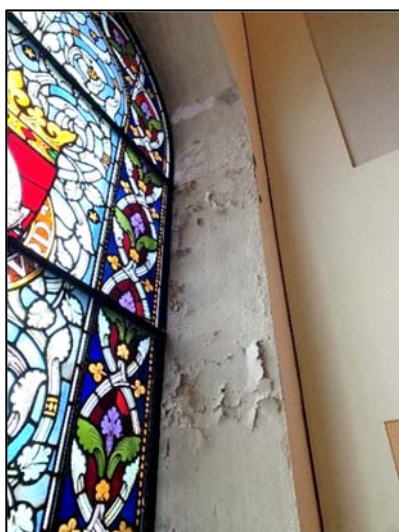
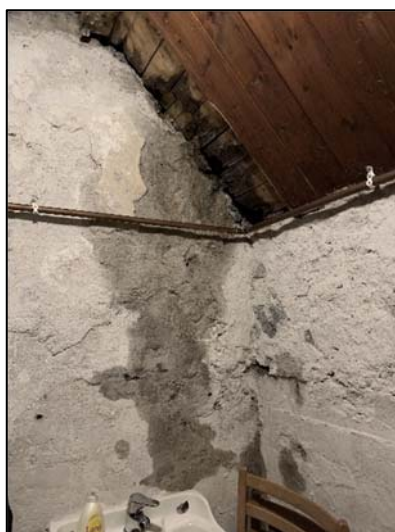
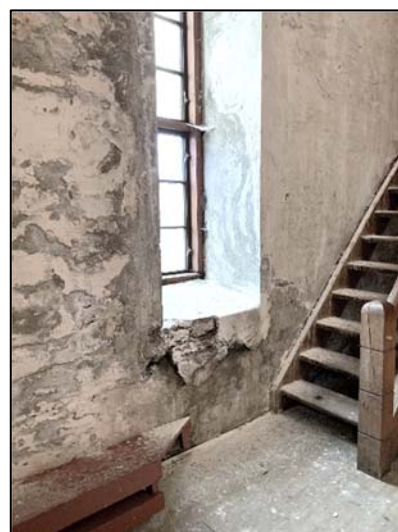
Utvalg av bilder som viser kirkens dårlige forfatning.

Ålesund kirke er i dag i dårlig forfatning. Som det fremgår av vedleggene, står kirkebygget foran store utfordringer i forhold til fremtidig bevaring av Ålesund kirke. Ut fra observasjoner i innvendig kledning i tak ses spor etter omfattende lekkasjer over lang tid. Dette har medført stadig større avflassing av murpuss. Spesielt gjelder dette i trappeganger mot øst, men det kan også i stadig større grad ses også andre steder i kirken. Det er målt svært høy konsentrasjon av fukt i innvendige vegger og lekkasjer mot fresker i korbue av sot/tjæreholdig vann. Dette ble lokalisert til pipeløp i gavl mot vest. Freskoarbeidet i koret er svært utsatt for fuktighet, da det ligger ut mot vestvegg som er utett, og er pusset på netting som er utsatt for rust. En kan få en svekkelse i hele oppbyggingen med medfølgende nedfall. Det er også grunn til bekymring i forhold til uvurderlige kunstskeer i kirken.
