ARBEIDSBESKRIVELSE

SLETTEBAKKEN SKOLE - ASBESTSANERING LOFT

Rapportnr. A01	Oppdragsnr. 1000219	Dato 05.12.2023	
Kunde Bergen kommune, Etat for bygg og eiendom			
Slettebakken skole - asbestsanering loft			
Sammendrag Hovedbygningen (bygg 1) ved Slettebakken skole er oppført i flere byggetrinn, og i den søndre delen er det påvist asbestholdig eternit på loftet. Dette gjelder noen innmurte plater i horisontale avtrekkskanaler, samt eternitkanaler som vertikale føringer i korridorvegger. Både plater og kanaler er delvis knust i forbindelse med etablering av et nyere avtrekksanlegg (antatt 1990-tallet), men det ble ikke påvist asbestfiber i støv på loftet. Det skal bygges to nye ventilasjonsrom på loftet, og de horisontale hovedkanalene må da rives. Dette medfører sanering av innbygde eternitplater i kanalene. Eriksen hms AS har utarbeidet et forslag til gjennomføring av asbestsanering og riving, og detaljene beskrives nærmere i dette dokumentet med vedlegg. Forslaget inneholder også to alternativer. Det er foreløpig ikke satt noe presist tidspunkt for gjennomføring av saneringsarbeid, men beskrivelsen tar utgangspunkt i en utførelse mens skolen er i full drift, ca. 2-3 uker før skol

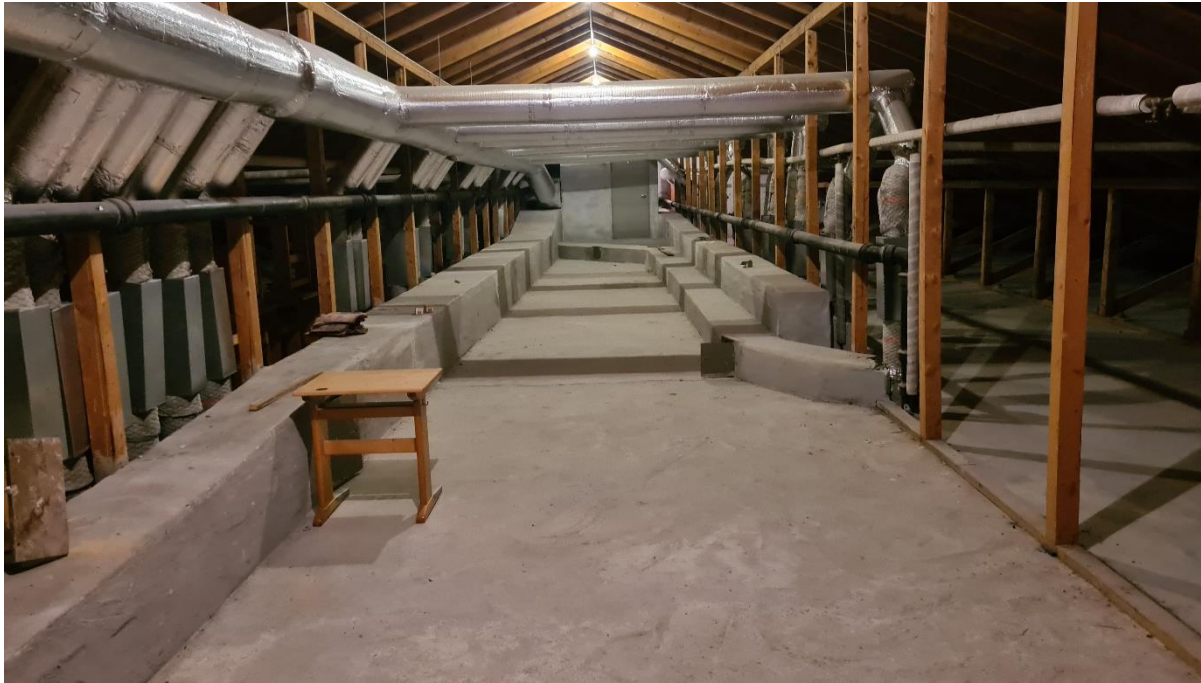
Eternitplatene er pusset inn i murte kanaler, der de ligger oppå to murte vanger av siporexblokker. Hele konstruksjonen (siporex og eternit) er dekket av puss.

Bilde 1 – Søndre del av loftet, med murte kanaler på gulvet.

Ved demontering skal pussene oppå eternitplatene hugges forsiktig bort, om mulig uten å skade platene. Deretter løftes platene forsiktig bort, og murvangene inspiseres for rester av eternit. Eventuelle rester av eternit fjernes, før murtoppene og kanalens innside støvsuges grundig.

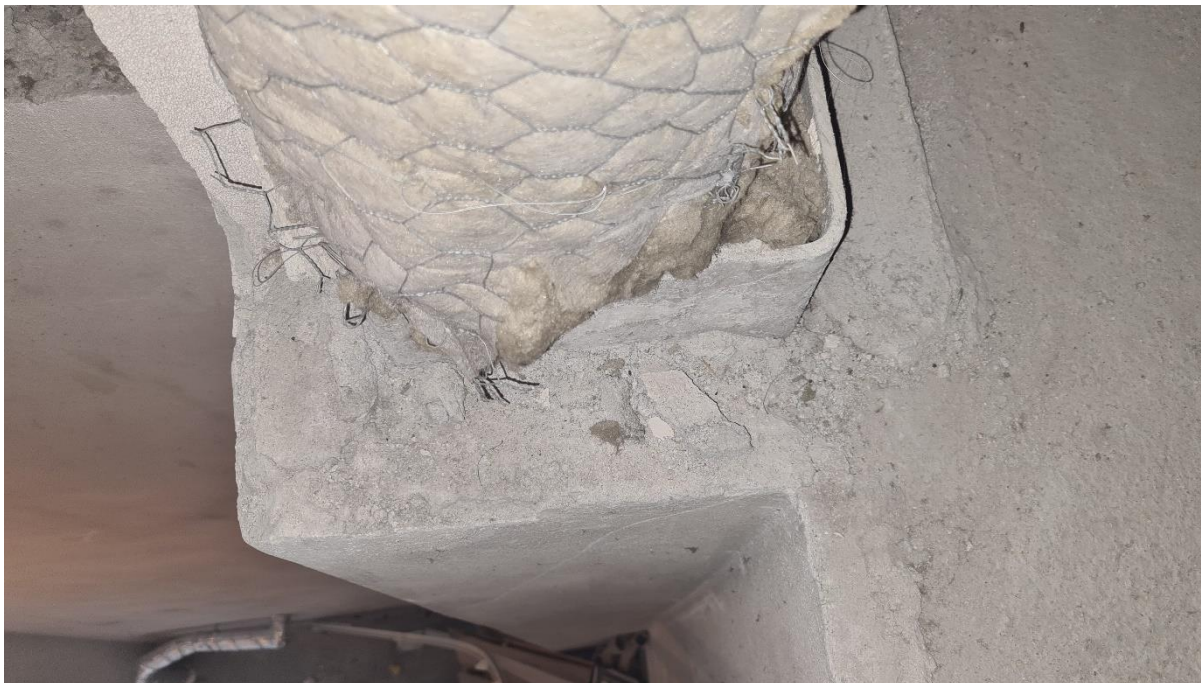
Ved etablering av nye avtrekkskanaler ble koblingen mellom originale horisontale og vertikale kanaler knust, og nye isolerte stålkkanaler ble ført ned i de gamle eternitkanalene. Denne operasjonen kan ha medført nedfall av knust eternit i de gamle kanalene, men siden dette er et rent avtrekksanlegg er det neppe vesentlige mengder av fiber der.

Bilde 2 – Eksempel på nyere kanal som er satt ned i en gammel eternitkanal.

EHMS anbefaler at slike kanaler klippes av et stykke over koblingen til eternitkanalene. Det kobles en på kraftig avtrekksvifte på den åpne kanalstussen, med HEPA-filer og avkast til det fri, før kanalstussen trekkes forsiktig opp fra eternitkanalen. Kanalstussen legges direkte i en plastsekk, og viften kobles fra. Avfallet behandles som asbestavfall, og arealet rundt eternitkanalen støvsuges grundig (ca. 1 meter ut på gulvet i alle retninger).

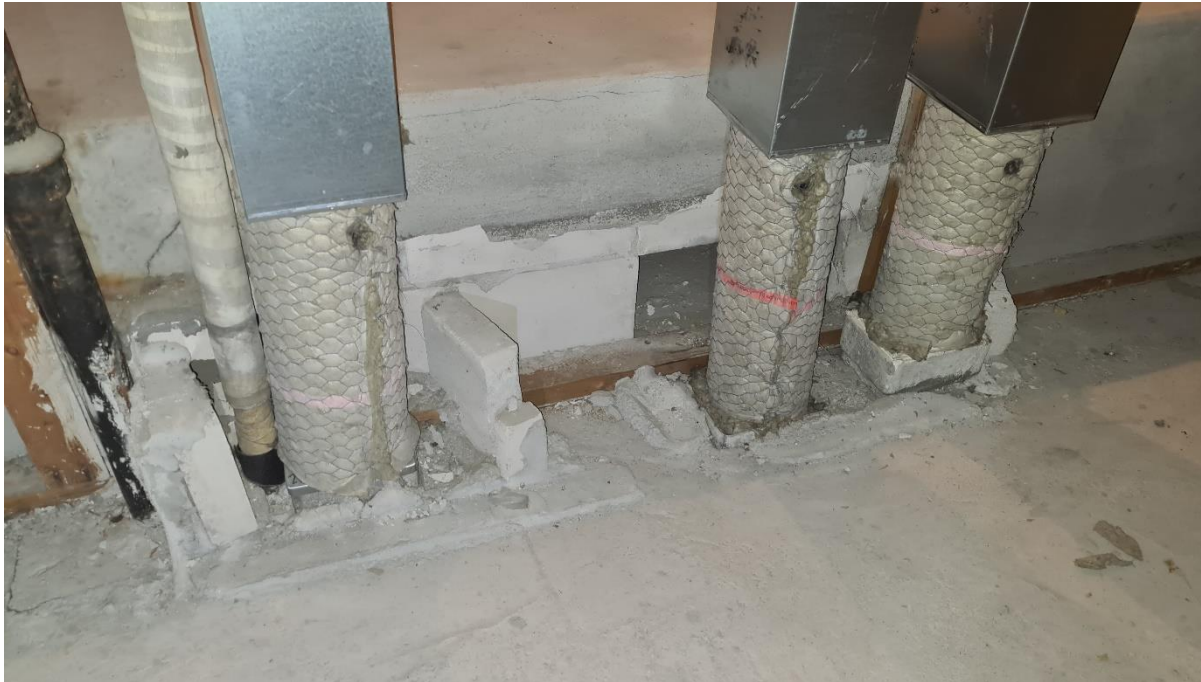
Når disse kanalene skal trekkes opp igjen vil det være en viss risiko for løsriving av fiber, og det kan også falle flere bruddstykker ned i kanalene.

Bilde 3 – Nyere kanaler som er satt ned i gamle eternitkanaler. Kobling mellom original horisontal og vertikal kanal er knust.

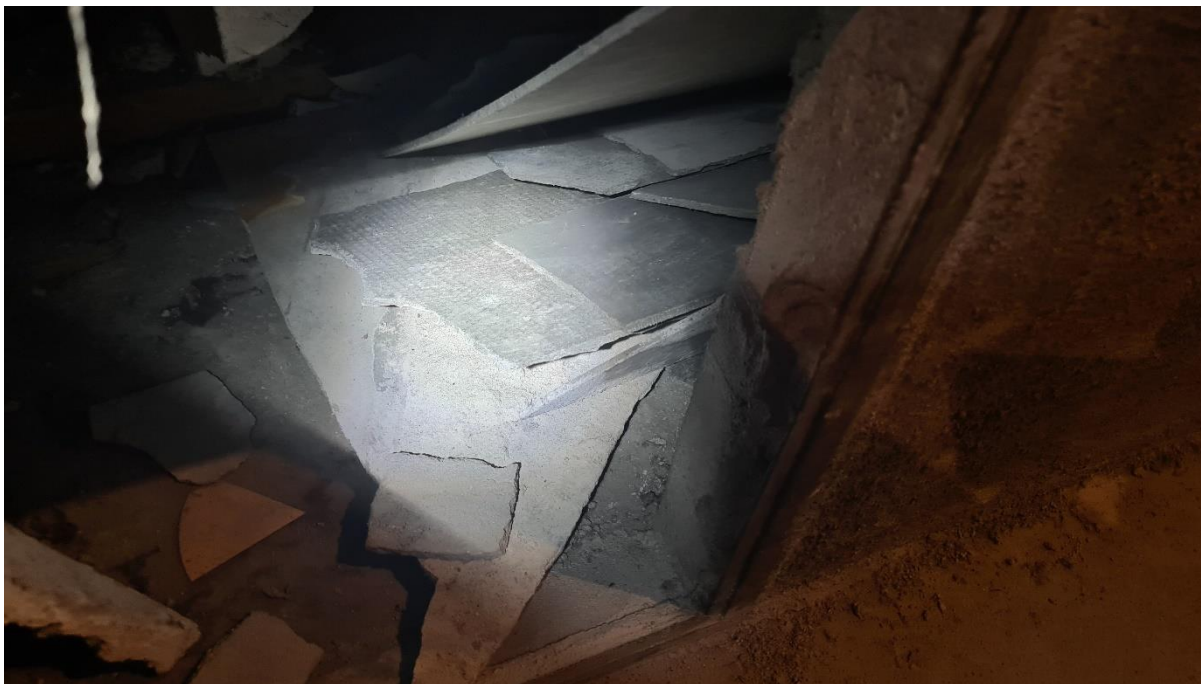
Knuste platebiter fra eternitkanaler og innpussede plater skal saneres i hele arealet. Det finnes et lite «deponi» av slike plater i en åpning i den ene hovedkanalen.

Bilde 4 – Knuste eternitplater inne i murt kanal.
