NATURRESTAURERING SKARSTEINDALEN SØF

Tiltaksplan

Tiltaksplan naturrestaurering

DOKUMENTKODE: Multiconsult 10251481-01-RIM-RAP-001

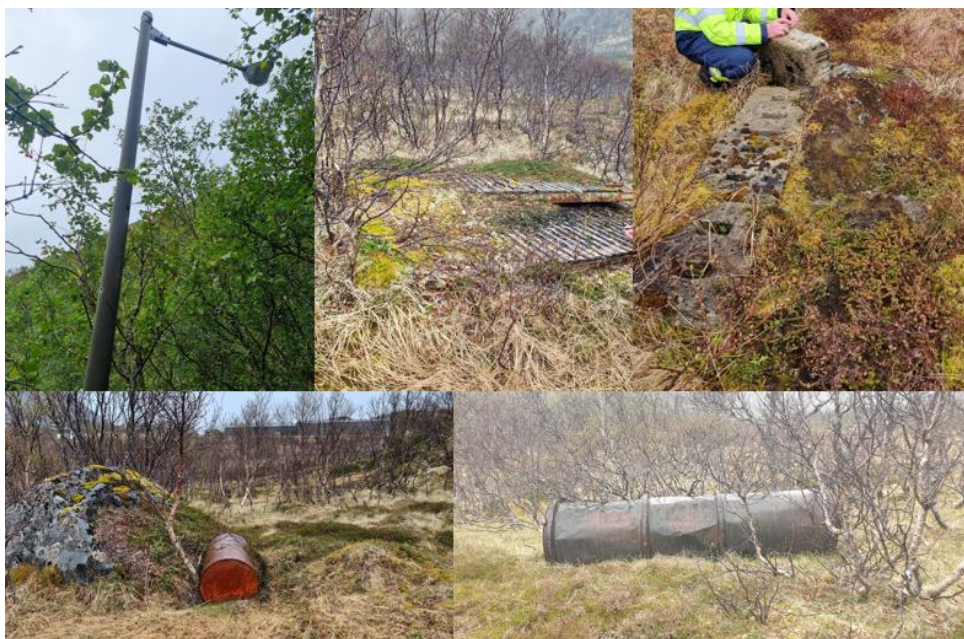
Figur 4-2: Eksempler på avfall som ligger spredt i skyte- og øvingsfeltet som skal ryddes opp.

Punkter med avfall vil bli lagt inn i Fieldmaps og en nærmere beskrivelse av arbeidet er gitt i miljøkartleggingsrapport (Multiconsult, 2024)

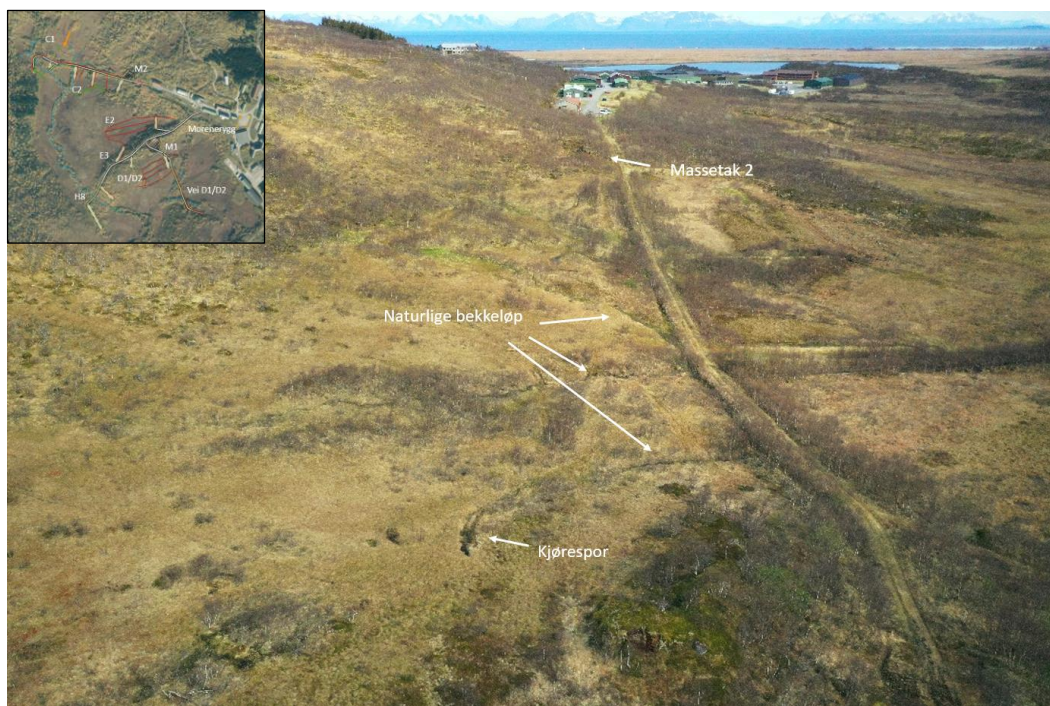
Figur 5-3: Dronebilde som viser terrenginngrep som skal restaureres og lokalisering av naturlige bekker og massetak i område C1. Massetak er beskrevet kapittel 5.10. Dronebildet er tatt fra vest mot øst, mai 2023.

Flere kjørespor går på langs og tvers av myra i C1. De fleste kjøresporene er vurdert til å ha liten innvirkning på hydrologien i myra og det er derfor ikke foreslått restaureringstiltak for disse. Ett kjørespor viser tydelige erosjonsskader og vanntransport, og anbefales for restaurering for å hindre ytterligere erosjonsskader.

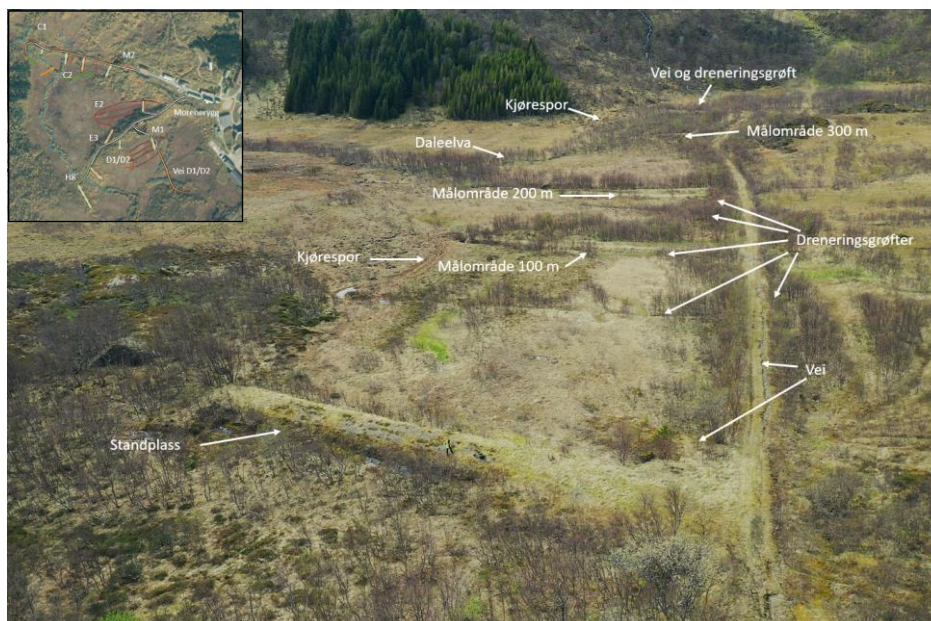
Figur 5-7: Dronebilde som viser terrengingngrepene i område C2. Dronebildet er tatt fra øst mot vest, mai 2023.

Dreneringsgrøft mellom målområde 100 og 200 m ligger i myr og er ca. 40 m lang, 0,5 m dyp og 2 m bred. Her ble det registrert lite til ikke noe vann i grøfta og torvdybder på 120-140 cm. Grøfta går langs den naturlige helningsretningen til myra. Denne dreneringsgrøfta, sammen med vei og dreneringsgrøft langs målområde 200, har ført til ett tørrere fuktighetsforhold i omkringliggende myrareal.

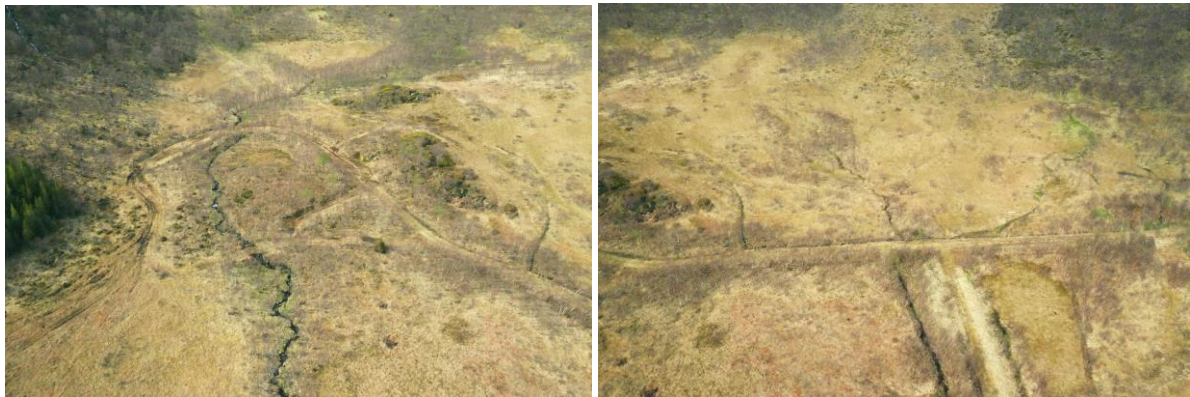
I tillegg er det ett kjørespor i enden av veien, helt øst i området. Tiltak anbefales her for å hindre ytterligere erosjonsskader. Strekningen er ca. 60 m lang og kjøresporene er ca. 20-40 cm dype. Torvdybden varierer fra 20-100 cm.

Figur 5-10: Dronefoto av område C2 i vest (til venstre) og øst (til høyre). Dronefotoet viser naturlige bekkeløp som er berørt av vei og langsgående dreneringsgrøft. Daleelva vises midt i bildet til venstre.

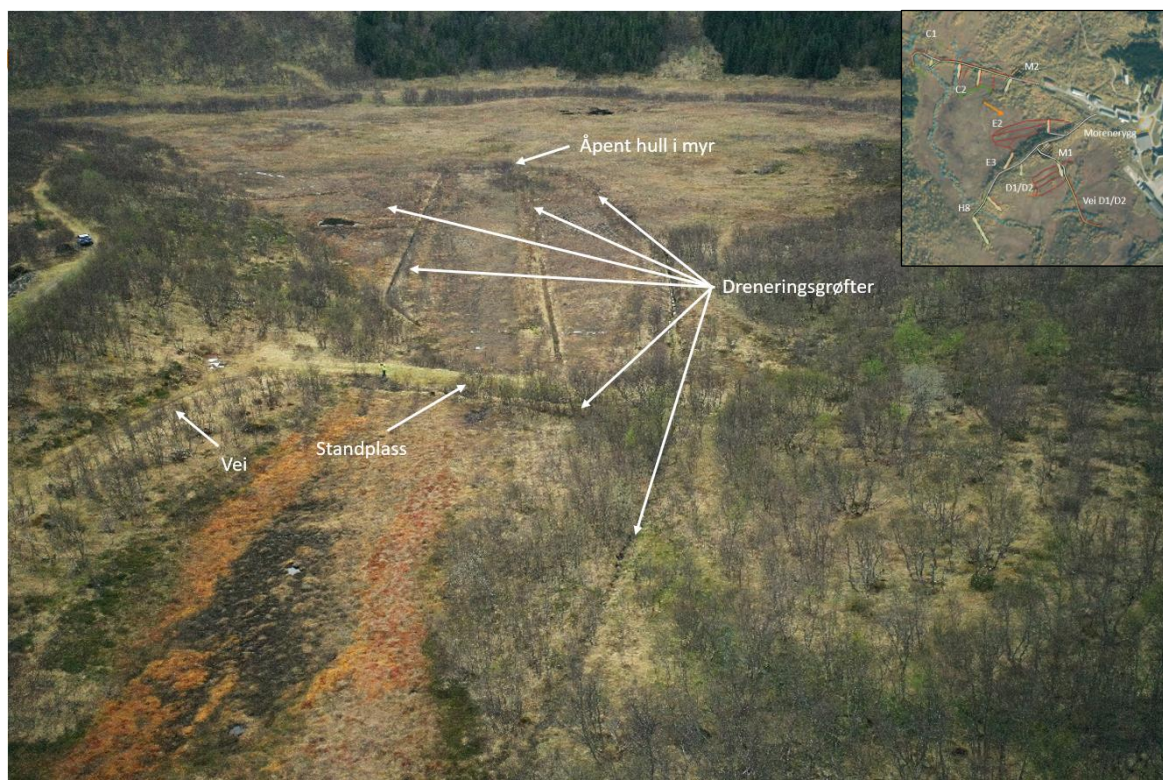
Figur 5-14: Dronebilde som viser de ulike terrenginngrepene i område E2. Dronebilde er tatt fra øst mot vest, mai 2023.

Målområdet er arealet vest for standplass. Det ligger igjen rester etter målmateriell i terrengoverflaten og det er synlige skader på vegetasjonen. Jordprøver viser en forurensningsgrad for bly i tilstandsklasse 5 og farlig avfall.

- Legge ut torvmoser sanket inn fra omkringliggende areal på degradert overflate i målområdet. Utføres av Forsvarsbygg.

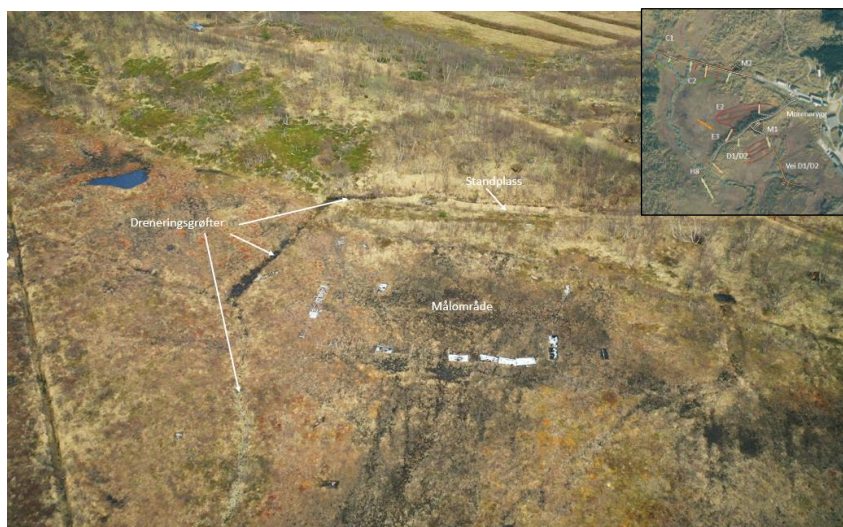
Figur 5-20: Dronebilde som viser terrenginngrep som skal fjernes og område som skal restaureres i E3. Dronebilde er tatt fra nordvest mot sørøst, mai 2023.

Målområdet dekker et areal på ca. 600 m². Det ligger igjen rester etter målmateriell i terrengoverflaten og det er synlige skuddskader på vegetasjonen og overflaten av myra, se Figur 5-20.

- Legge ut torvmoser sanket inn fra omkringliggende areal på degradert overflate i målområdet. Utføres av Forsvarsbygg.

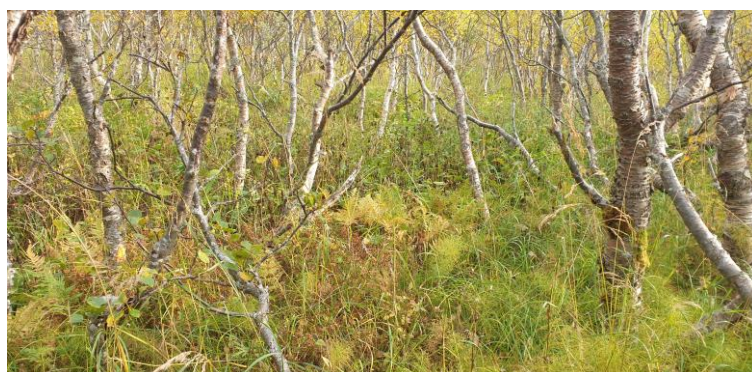
Figur 5-25: Vegetasjonen i område H8 nedstrøms vei, mellom Daleelva og standplass, august 2023.

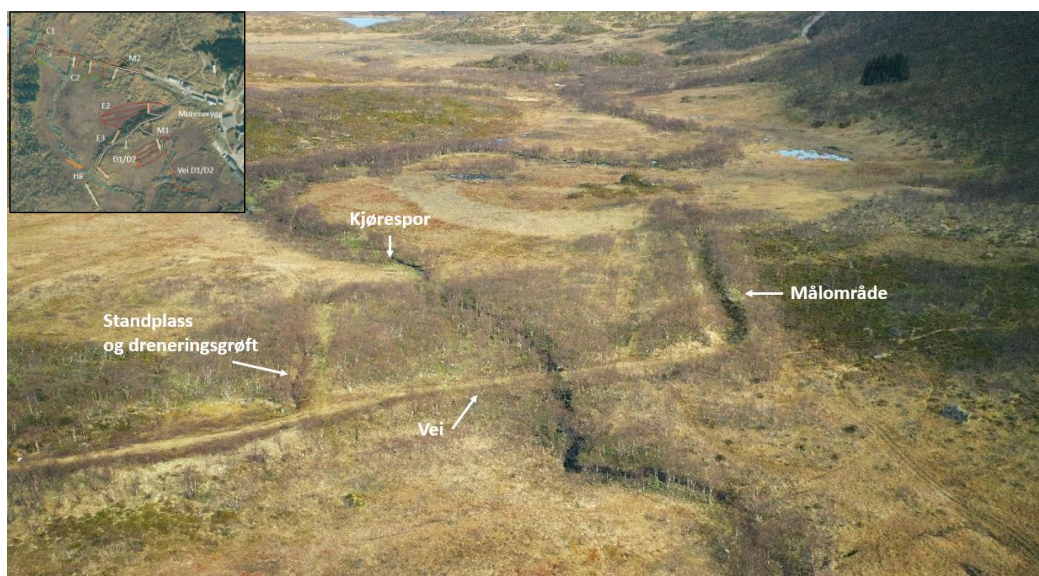
Figur 5-26: Dronebilde som viser de ulike terrenginngrepene i område H8. Dronebilde er tatt fra nordvest mot sørøst, mai 2023.

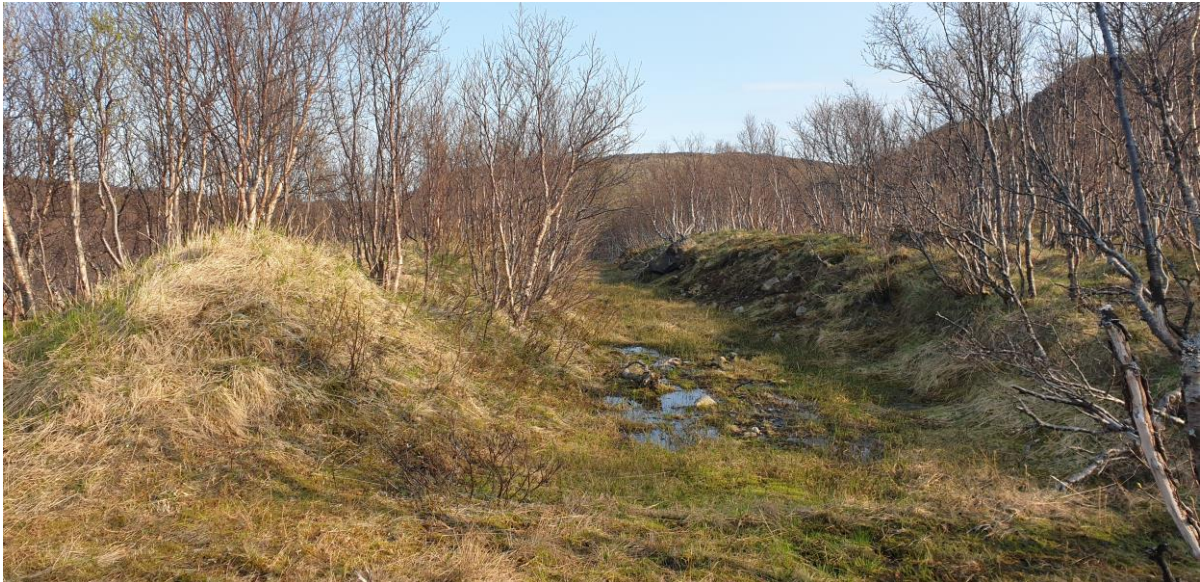
Figur 5-27: Terrenget ved målområdet viser tydelig en opparbeidet voll (til venstre i bildet). Noe av massene som tidligere har blitt gravd opp er også lagt oppå eksisterende terreng til høyre i bildet. Bildet er tatt fra nord mot sør, mai 2023.

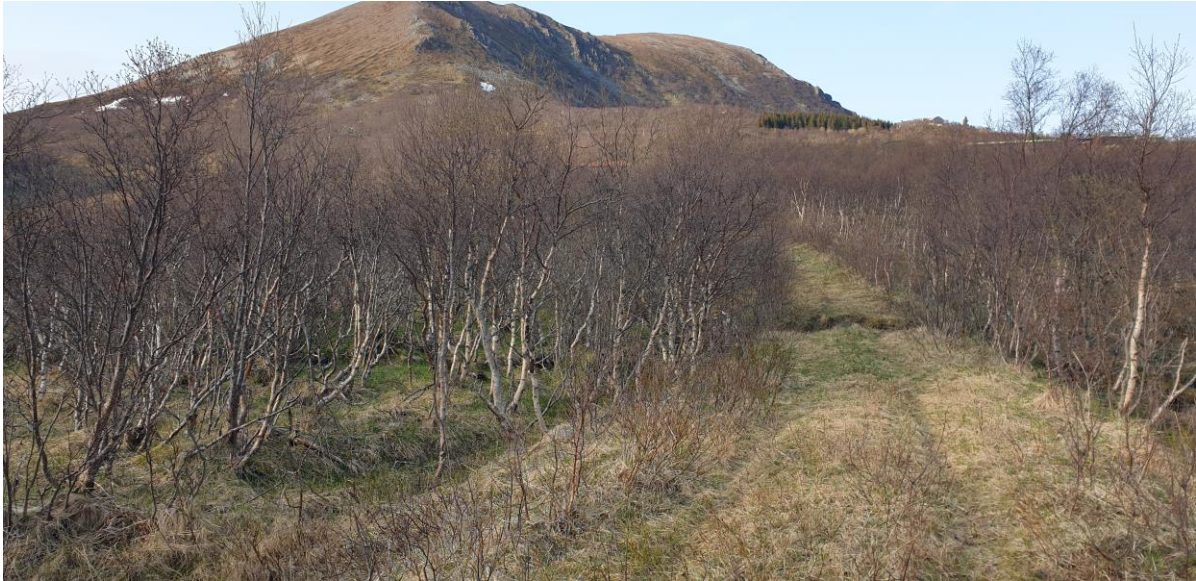
Figur 5-29: Veistrekning på H8 som krysses av Daleelva ca. midt i bildet. Bildet er tatt fra sørvest mot nordøst, mai 2023.

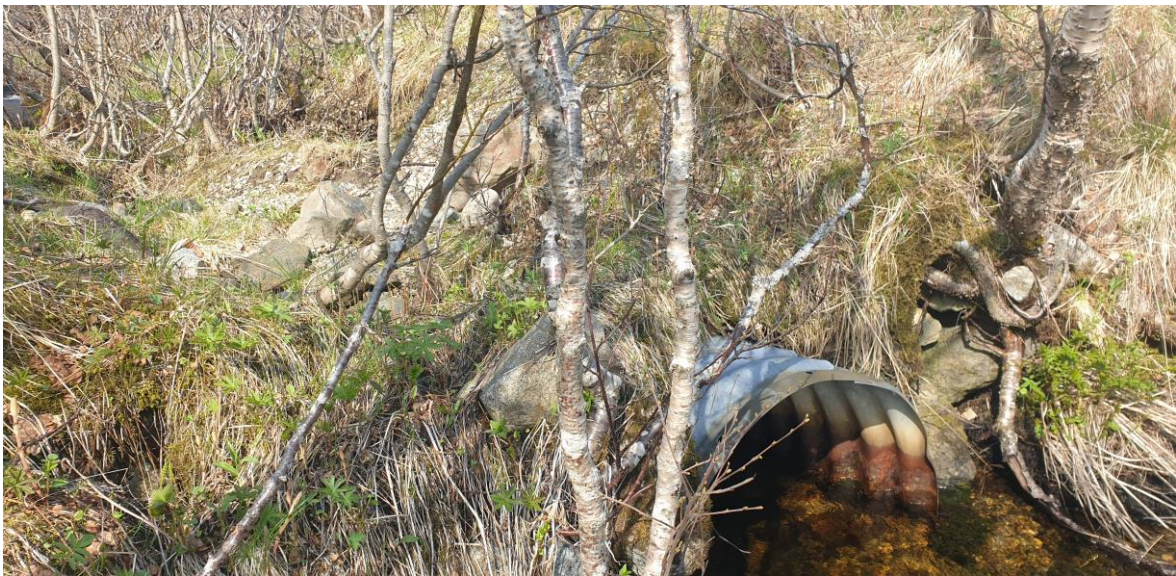
Figur 5-30: Stikkrenne og vei over Daleelva der den delvis er vasket ut, mai 2023.

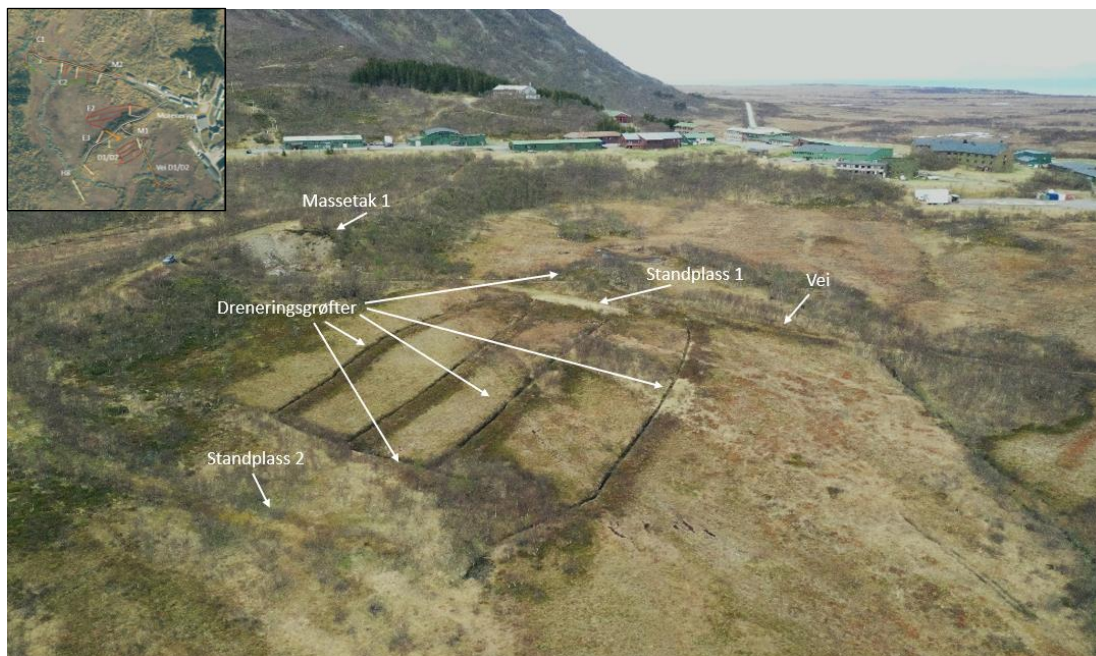
Figur 5-37: Dronebilde som viser de ulike terrenginngrepene i område D1/D2. Istandsetting av massetak 1 er beskrevet i kapittel 5.10.2 og restaurering av vei er beskrevet i kapittel 5.7. Dronebildet er tatt fra sørvest mot nordøst, mai 2023.

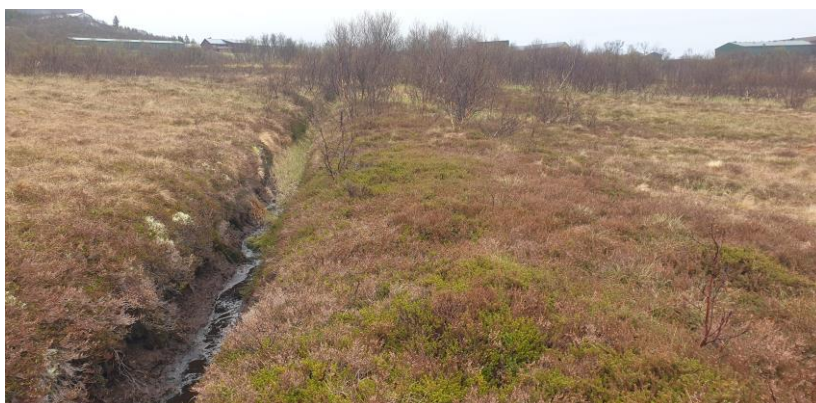
Dreneringsgrøftene vest for standplass 1 (4 stk.) er til sammen ca. 600 m lang, 150-200 cm brede og 120 cm dype. På befaring ble det registrert en god del vann i samtlige grøfter. Grøftene ligger på tvers av naturlig helningsretning og har en drenerende effekt på omkringliggende myrareal. Oppgravde grøftemasser ligger langs siden av grøftene og framstår tydelig i terrenget pga. en annen vegetasjonssammensetning enn omkringliggende myrareal, se Figur 5-37 og Figur 5-34. Dette indikerer et tørrere fuktighetsforhold og mer omdannet torv langs grøftene enn på myra ellers. Dreneringsgrøft øst for standplass og vei ligger i myr inn mot fastmark, og er ca. 40 cm lang og 80 cm dyp.

Figur 5-38: Utformingen av én av dreneringsgrøftene vest for standplass 1 er representativ også for de andre. Gamle grøftemasser vises til høyre for grøft i bildet.

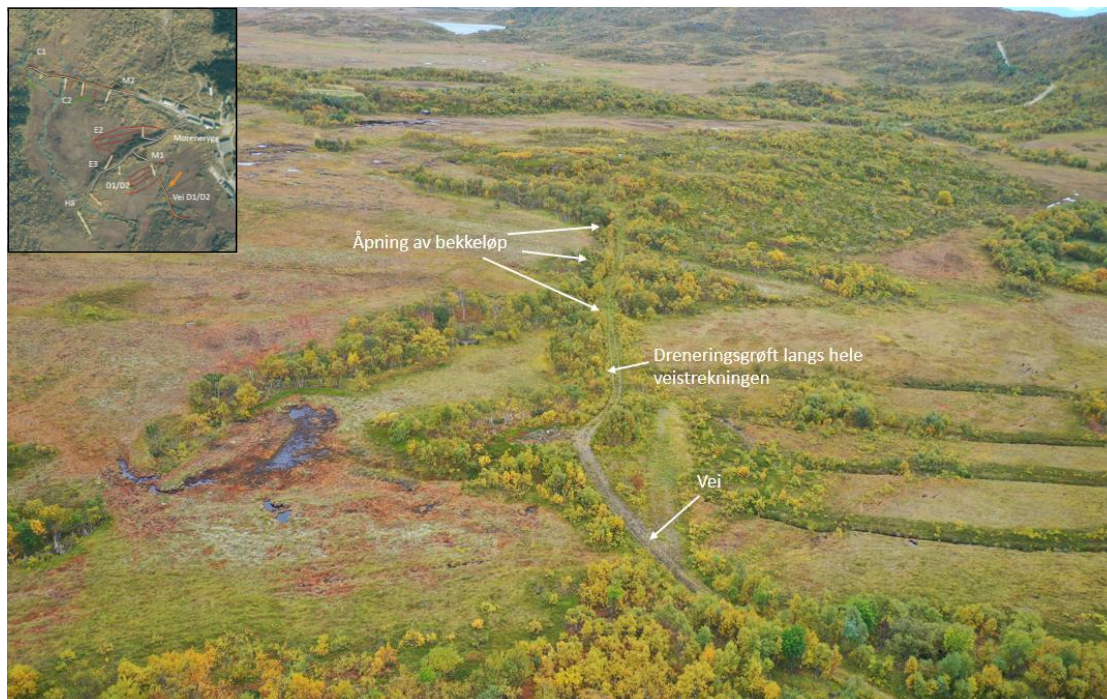
Figur 5-44: Dronebilde med terrenginngrep som skal fjernes og område som skal restaureres tilknyttet vei D1/D2. Dronebilde er tatt fra nord mot sør, september 2023.

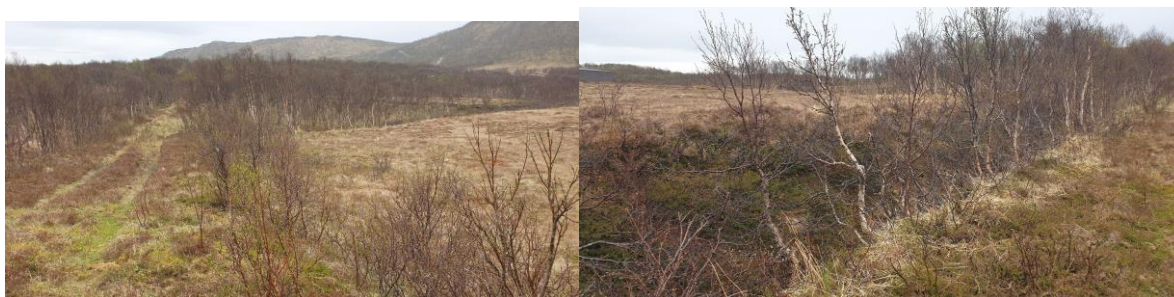
Figur 5-45: Vei D1/D2 over myr til venstre og langsgående grøft og myr oppstrøms vei til høyre.

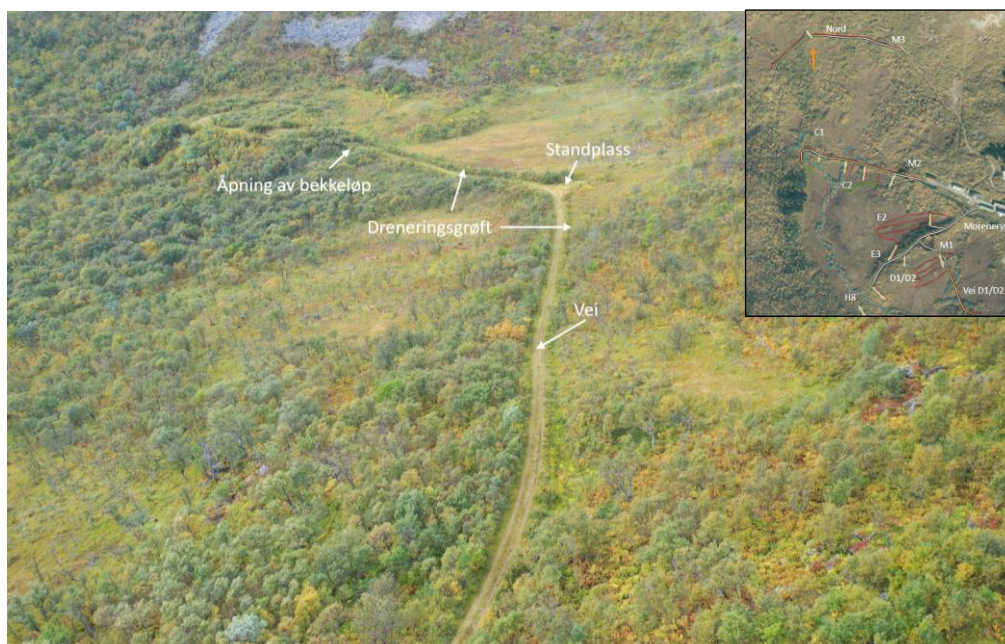
Figur 5-49: Dronebilde som viser de ulike terrenginngrepene som skal fjernes i område nord. Dronebildet er tatt fra øst mot vest, september 2023.

- Løsne opp massene i veibanen for å gi tilgang til luft og fuktighet i det øverste laget.
 - Arrondere masser slik at veiformen viskes ut og grøft tettes.

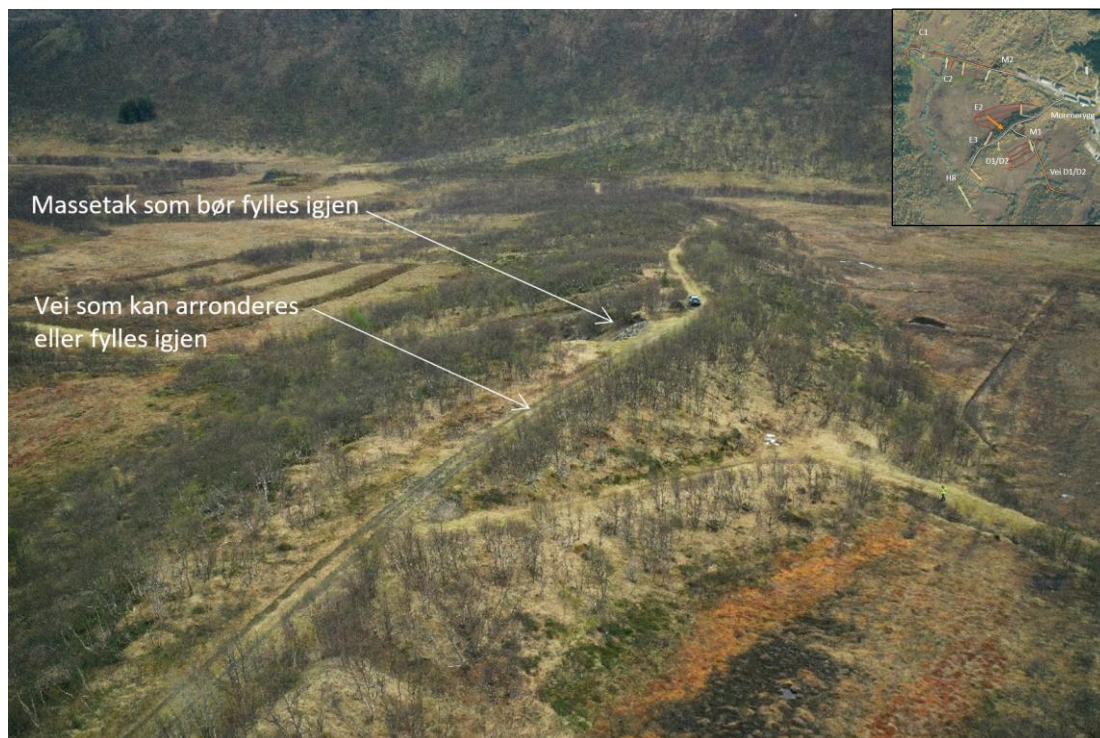
Figur 5-54: Dronefoto med terrenginngrep som skal fjernes og område som skal restaureres på morenerygg. Dronefoto er tatt fra nordøst mot sørvest, mai 2023

- Ta av vegetasjonsmasser og – tuer på området som skal restaureres og mellomlagre de slik at de senere kan legges tilbake på ny terrengoverflate.
- Løsne opp massene i veibanen for å gi tilgang til luft og fuktighet i det øverste laget.
- Arrondere masser slik at veiformen viskes ut.
- Etter arrondering av masser legges mellomlagrede vegetasjonsmasser og – tuer, samt større stein (patinert side opp) ut i ny terrengoverflate. Massene skal legges løst og ikke komprimeres.
- Legge ut større kampestein i enden mot nordøst (mot det gamle leirområdet) for å hindre framtidig kjøring i området.

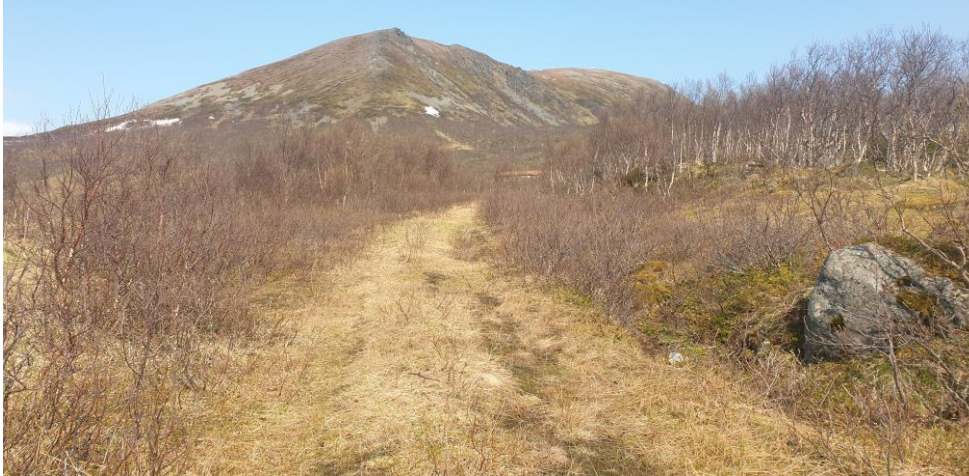
Figur 5-55: Veien på moreneryggen sett fra sørvest. Veien skal arronderes slik at veiformen etter hvert forsvinner. Vegetasjonsmasser tas til side og massene i grunnen rufses og tilpasses tilstøtende terreng. Vegetasjonsmassene legges tilbake slik at veien etter hvert gror igjen. Hvis det blir behov kan veien stedvis benyttes til deponi av overskuddsmasser, må avklares med byggherre.

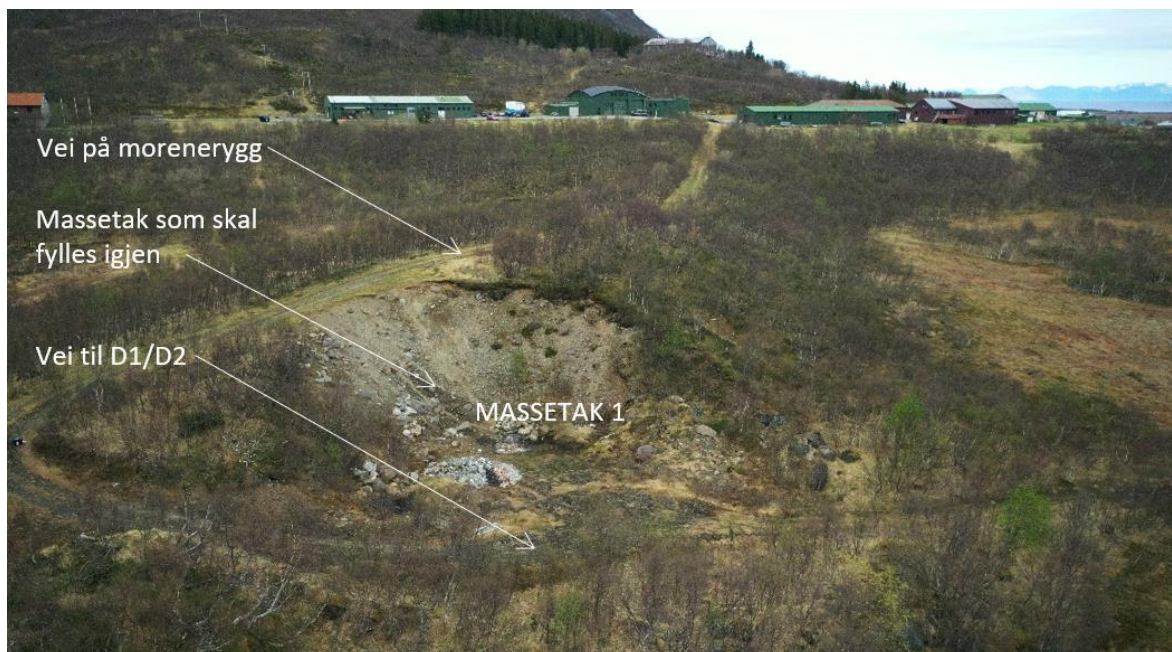
Figur 5-57: Massetak 1 sett mot nordøst. Massetaket skal istandsettes med rene og lett forurensede masser og har en beregnet kapasitet på ca. 9 000 m³ med en noe utvidet terrengform, se 3D-modell og snitt under.

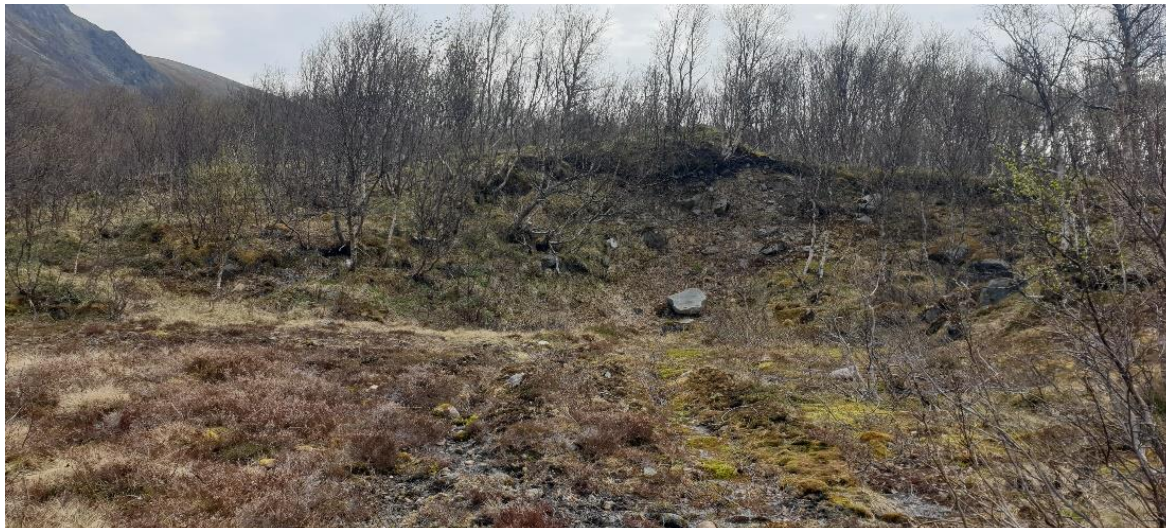
Figur 5-60: Massetak 2 øst for bane C1 og C2. Bildet er tatt fra sørvest mot nordvest, mai 2023.

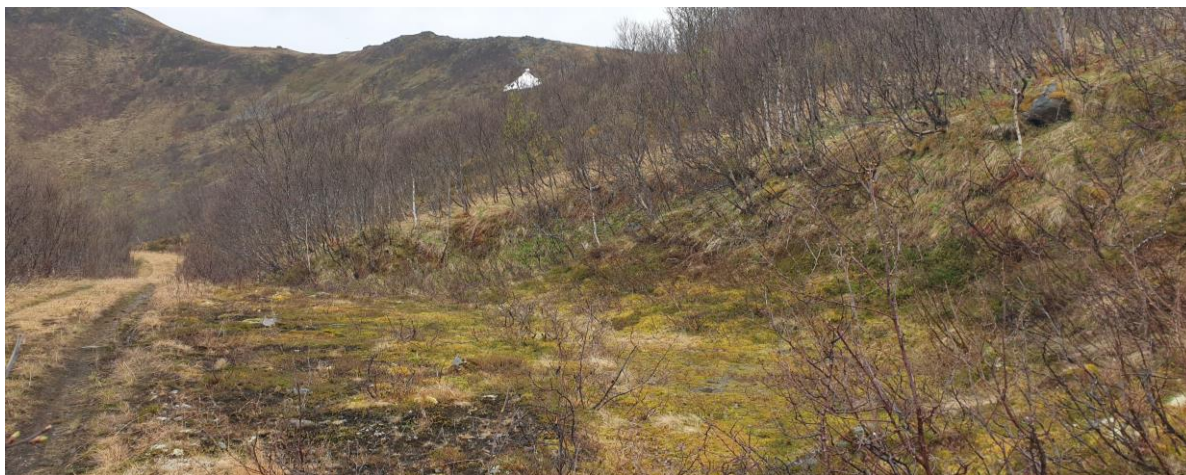
Figur 5-63: Massetak 3 øst på den nordligste veien vurderes brukt ved behov.
