## **Ombrukskartlegging**

Prosjekt: Rolland skole

## Ombrukskartlegging Rolland skole

Vurdering av materialer i bygg som skal rives i henhold til ombruk og oppsirkulering.

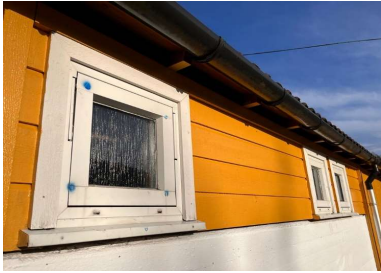
234	Utvendige vinduer, dører, porter	Vindu med frosted glass	Original vinduer, delvis i god stand kan ombrukes innvendig siden dagens minste krav i TEK er ikke oppfylt.

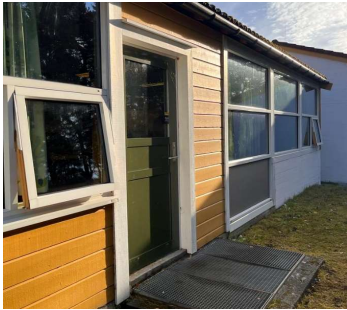
234	Utvendige vinduer, dører, porter	Ytterdør av aluminium	Dører ble skiftet i 2009 og kan ombrukes innvendig pga. for høyt u-verdi iht. dagens krav

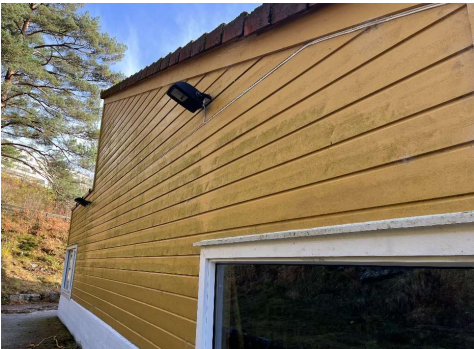
234	Utvendige vinduer, dører, porter	Ytterdør av tre	Originale kompakte tredører trenger oppussing. Kan ombrukes innvendig pga for høyt u-verdi iht. dagens krav.	 
235	Utvendig kledning	Kledning	Trekledning er av liggende trepanel. Trekledning kan demonteres og ombrukes, men må kontrolleres for råteskader, sprekker og andre type skader. Demontering må gjøres bevisst for å sørge for at kledningen i størst grad ikke skades og kan ombrukes

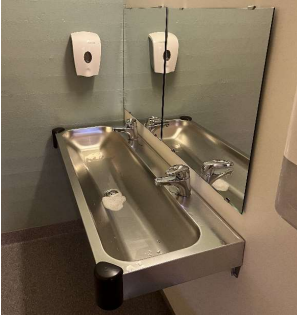
315	Utstyr for sanitærinstallasjoner	Servant i stål, diverse typer, m/u speil)	Kan ombrukes men anbefaler ny varmtur til å redusere vannforbruk. Tilstand varierer og kan kreve rengjøring før ombruk.

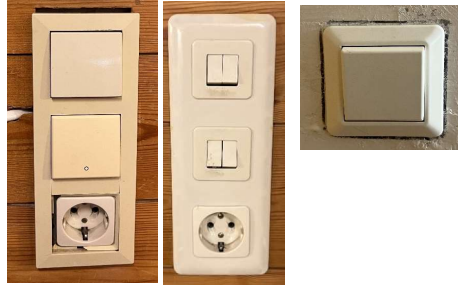
433	Elkraftfordeling til alminnelig forbruk	Stikkontakt	Div. stikkontakter kan demonteres og ombrukes.	 
433	Elkraftfordeling til alminnelig forbruk	Lysbryter	Div. lysbryter kan demonteres og ombrukes.

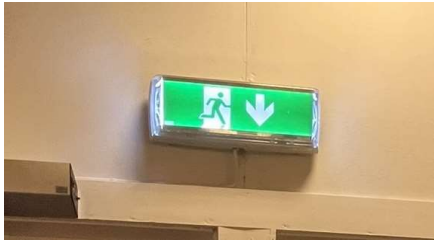
433	Elkraftfordeling til alminnelig forbruk	Diverse kabler	Vanlige strømkabler kan potensielt ombrukes men tilstand må vurderes før ombruk.	 
<b>44</b>	<b>Lys</b>			
442	Belysning	Diverse belysning	Lamper kan potensielt ombrukes men må vurderes iht energiforbruk.	 
443	Nødlys	Nødlisskilt	Nødlys kan ombrukes.

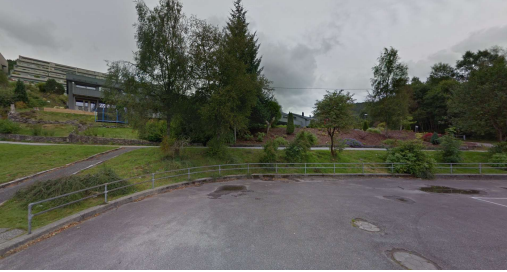
725	Utendørs gjerder, porter og bommer	Gjerde tomtegrense	Gjerde i stål i god tilstand kan ombrukes.
