ANALYSE OG TILTAKSPLAN FOR VIKTIGE TRÆR
ved gravearbeid Stafsethneset, Ålesund

Oppdragsgiver:	Ålesund Kommune
Oppdragsgivers kontaktperson:	Elin Nerem
Utarbeidet av:	Michiel Braakhekke
Kontrollert av:	Daniel Armitage
Dato:	26.12.2022

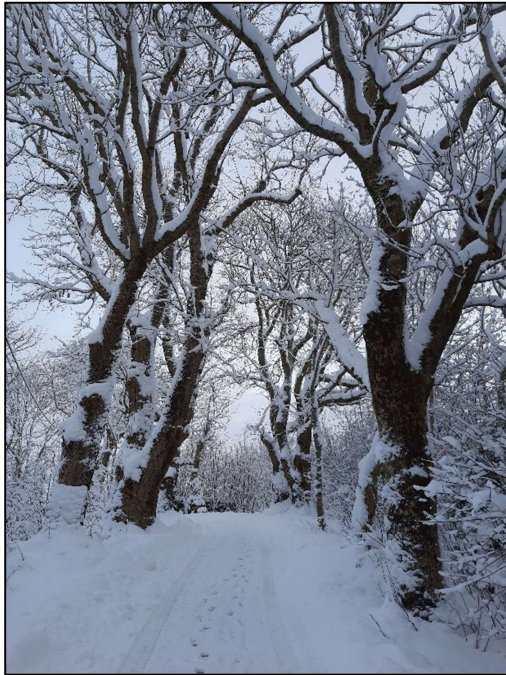
Det skal vises ekstra hensyn til asketrærne som står langs tilkomstvegen til prosjektområdet. Vegen er smal, og det vokser store grener over vegen, se figur 4a. Ved inn- og utkjøring med store maskiner og lastebiler er risikoen for påkjørsel betydelig. Trærne skal beskyttes gjennom å pakke inn stammene og utsatte grener som i Figur 4b. Alternativ tilkomstvei nord for alleen (se Tiltakskart) bør vurderes. Alternativ tilkomst må ikke komme i konflikt med hensynssonene til asketrærne, og krever en utvidet tiltaksplan.

Figur 4a. Smal tilkomstvei med store asketrær. 4b. Godkjent stammebeskyttelse som kan brukes til å beskytte store grener også.

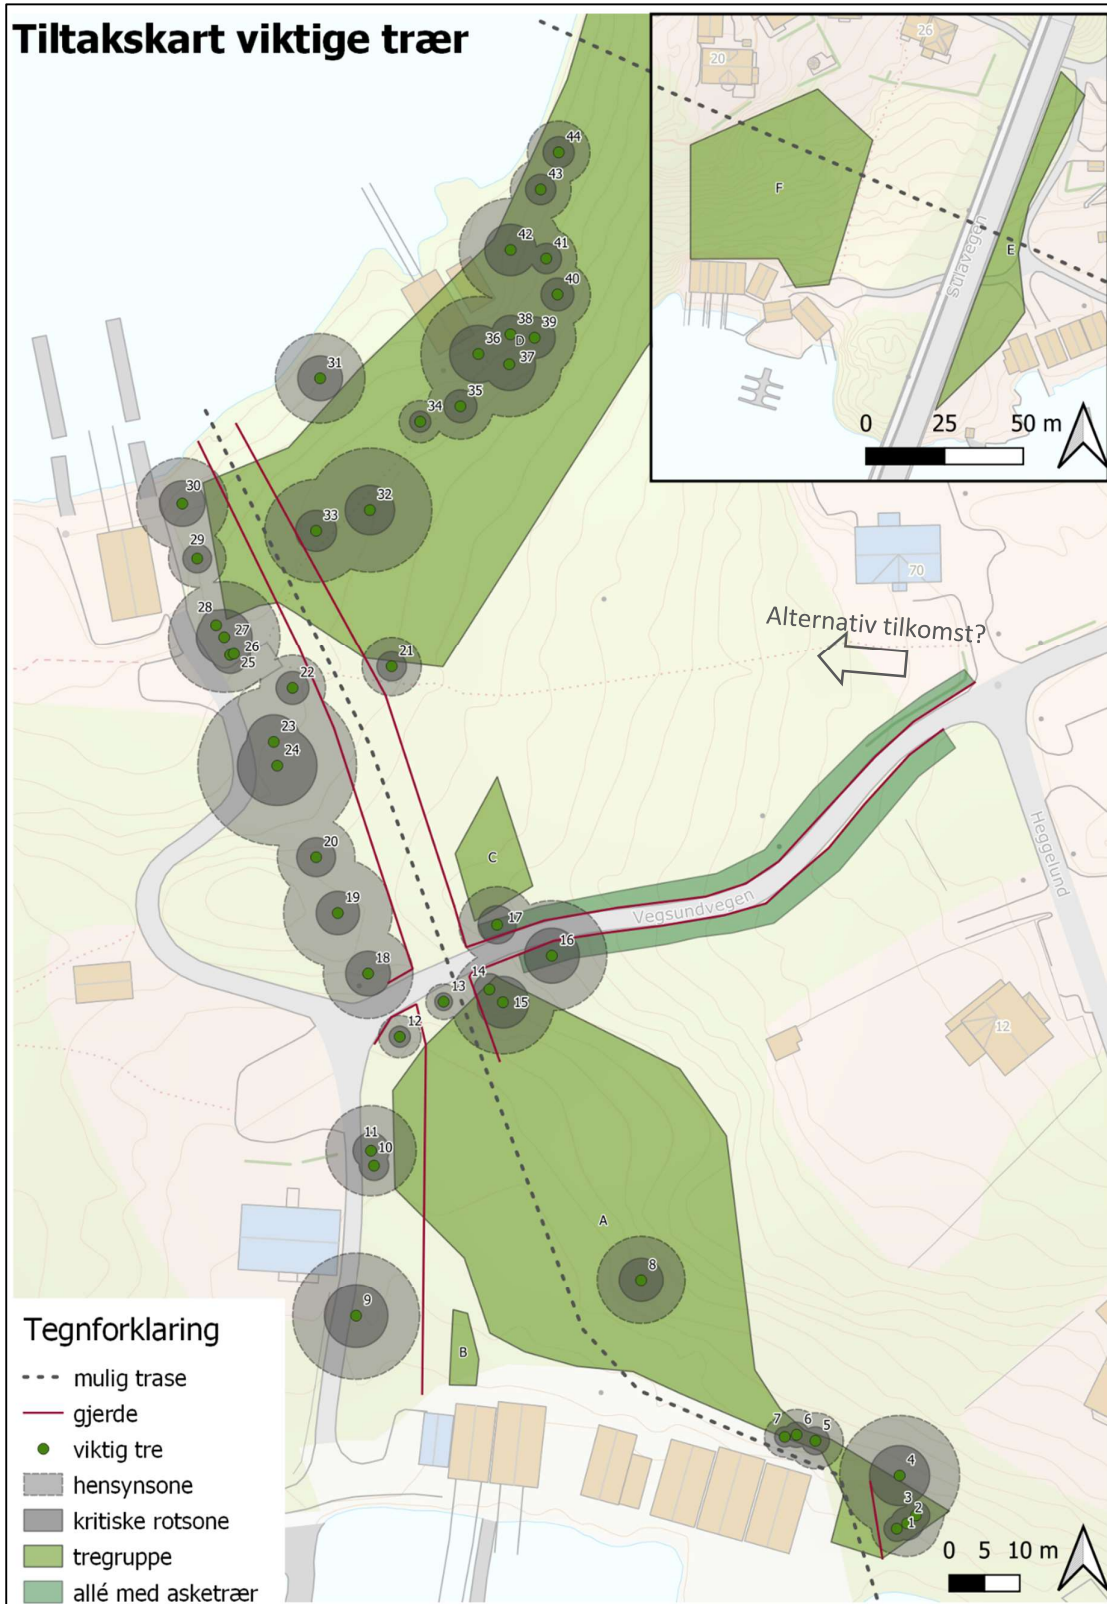
Figur 4. Viktige trær med inngjerding, kritisk rotsone og hensynssone. Nummeret ved trærne henviser til Tabell 1 og bildene i Vedlegg. Alternativ tilkomstvei bør vurderes for å unngå skade på alleen.

For å unngå skade på trærne, skal det settes opp anleggsgjerder rundt trærne. Gjerdene skal stå så langt fra stammen som praktisk mulig. Eksakt plassering av gjerdene skal bestemmes etter at en av traseene har blitt valgt, og utforming av rigg- og lagringsplass er avklart, men i Tiltakskartet vises allerede tilnærmet plassering for trasé I.

Ved valg av trasé I anbefales felling av trærne 5, 6, 7 og 13, i tillegg til nødvendige deler av tregruppene A og D. Ved valg av trasé II avgjør endelig innmåling og dimensjonering av tilkomstvei og tunnelinn ganger hvilke trær som eventuelt må felles.
