www.acc-glass.no	Prosjektnummer	Prosjekt og dokument						
	25262	Østbanehallen glasstak Nord						
Dato	Revisjon	Rev. dato	Sted	PH	SH	FU	BH	
2016-04-15			Hønefoss	<input type="checkbox"/>	<input type="checkbox"/>	<input type="checkbox"/>	<input type="checkbox"/>

Vedlegg 01

Anbudsdokument:

Prinsipløsninger for tilslutninger og overganger

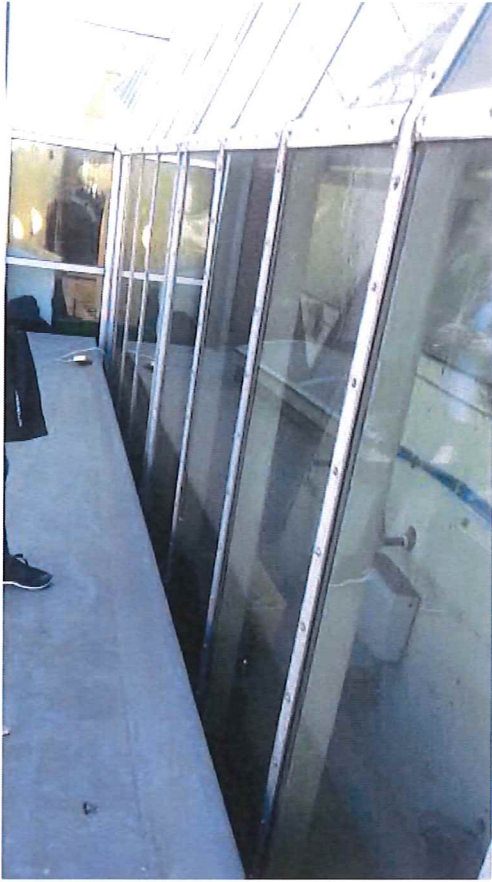
Fig 1 Del av det eksisterende taket og glasstak/fasade. Foto Rambøll

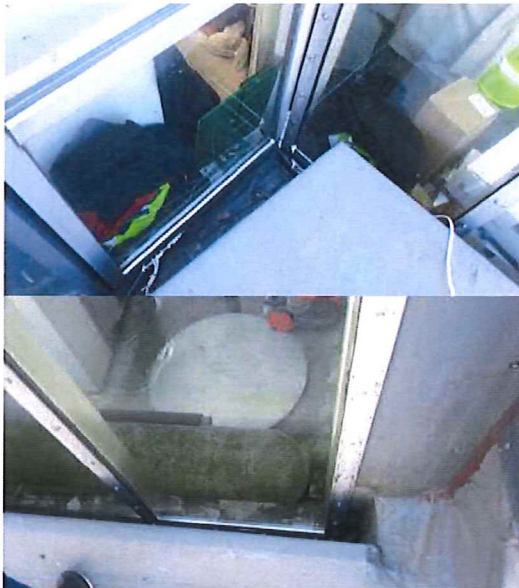
Fig 2 Del av samme tak, innvendig hjørne og ende. Foto: Rambøll

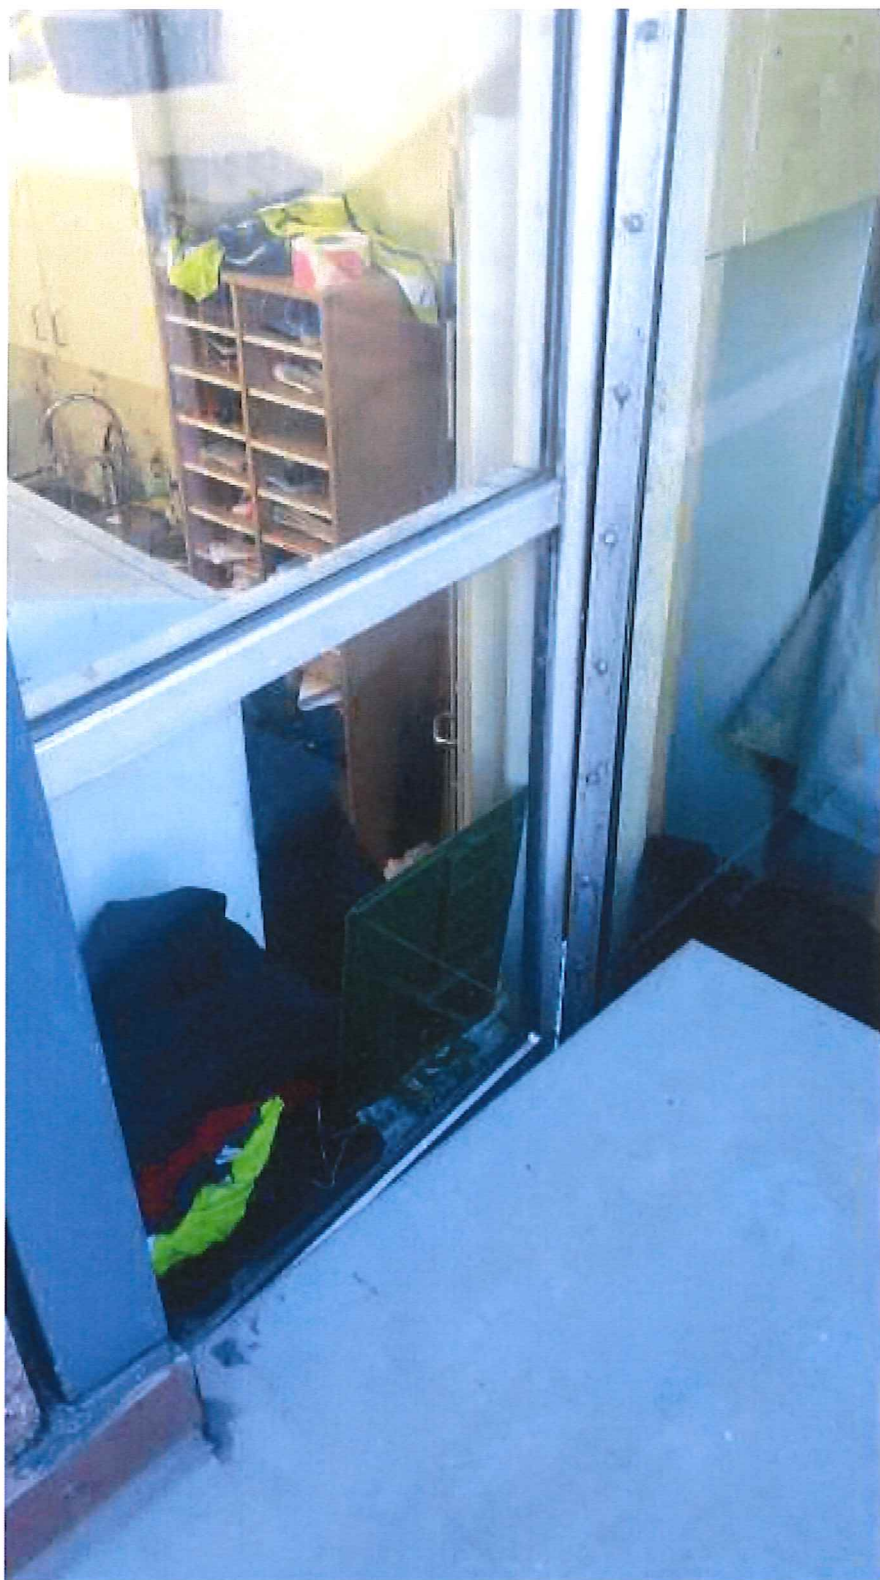
Fig 3. Bilde av hjørneløsning, to forskjellige systemer. Foto: Rambøll

Det indre hjørnet av glasstak nord (mot øst) består av et to andre forskjellige systemer enn på resten av taket. Det er i tillegg også benyttet seg av en vanlig fasadeløsning på den ene delen. Her er det vanskelig å få kontroll på overgangen mellom fasade og glasstak i det innvendige hjørnet.

På det innvendige hjørnet skal løsningen med "renne" fjernes opp til første "knekk" i glasstaket og tilstøtende glassvegg. Se vedlegg 02 (RIB, Rambøll) og 03 (ACC) for prosjektert lastbæring og løsning rundt opplagringen av glasstak og glassvegg.

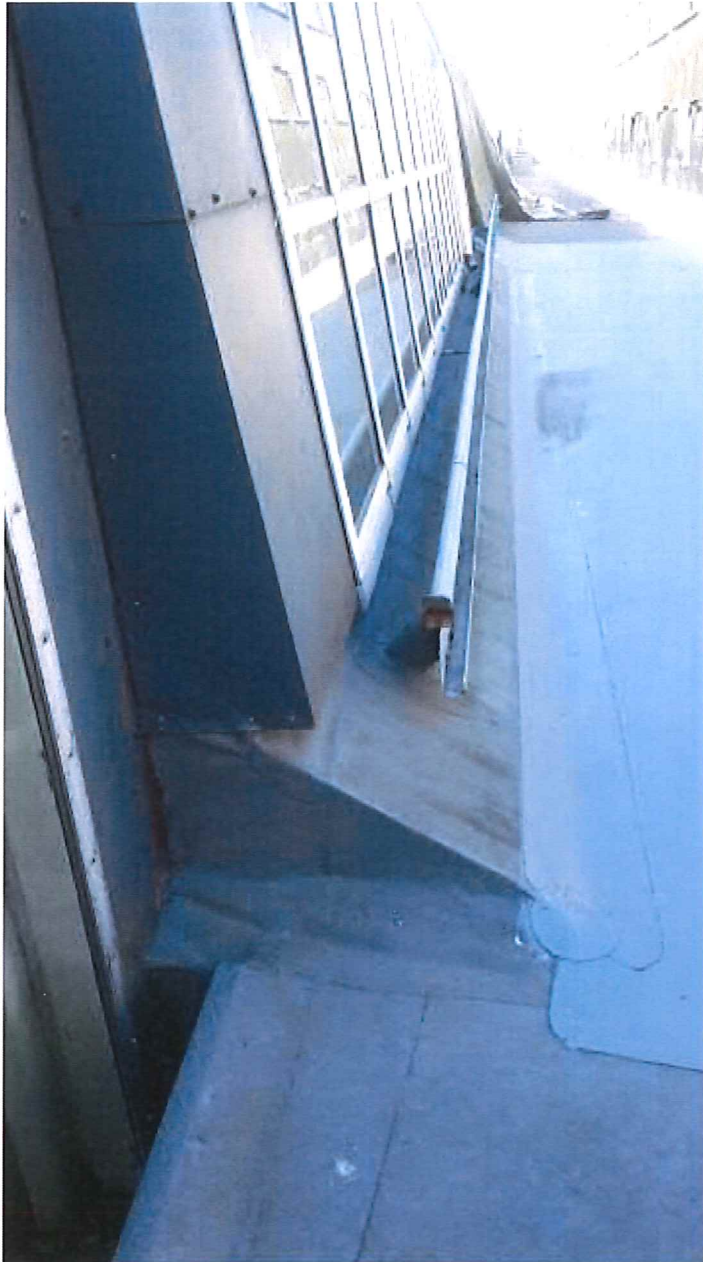
Fig 4. Resten av glasstakskonstruksjon del to. Denne er lik glasstaket mot sør, men har overgang til flatt tak i to forskjellige høydenivåer. Foto: Rambøll.

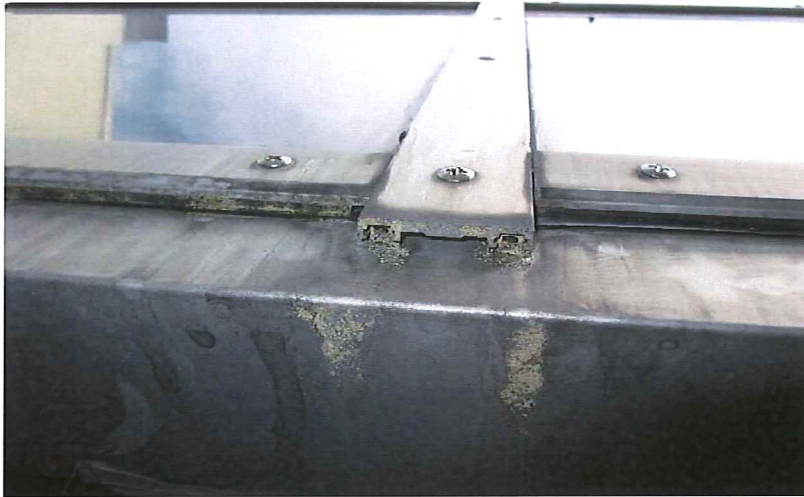
Glasstaket mot asfaltpapptekket tak står på opplager som er uisolert helt inn. Det er mulig å få fingre inn på innsiden bak den nedre horisontalen. Beslaget er brettet inn under horisontalen og vil fungere som en "takrenne" for vann som kommer ut fra drenajsesporet i vertikalen.

Denne løsningen vil nok ikke føre vann inn i hallen igjen med mindre lufttrykket blåser vanndråper inn når de slipper fra kanten av beslaget.

Fig 5 Bilde av beslag i underkant. Foto: ACC

De eksisterende beslagene i underkant kan da fjernes og erstattes med nye beslag med dryppnese, som ikke bøyes innover og under horisontalprofilen. Det vil også være lettere å få plassert inn en duk under profilene som sikrer at vannet kommer ut ovenpå taktekingen.

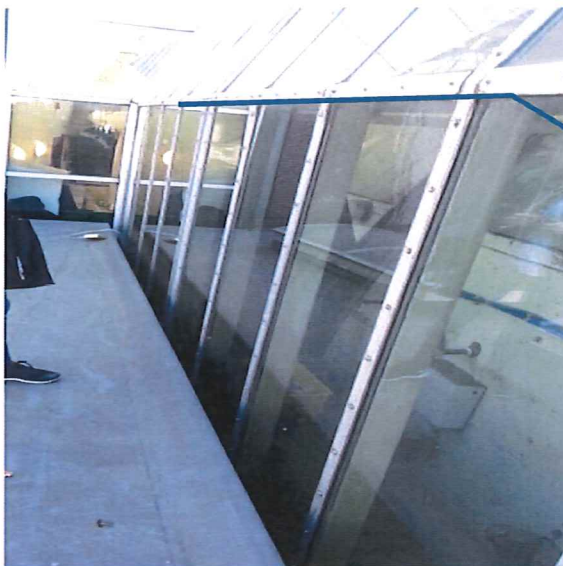
Første "knekk"
på glasstaket og
anbefalt sted
for deling.

Fig 11 Illustrasjon av "Knekk" i det innvendige hjørnet. Foto Rambøll.
