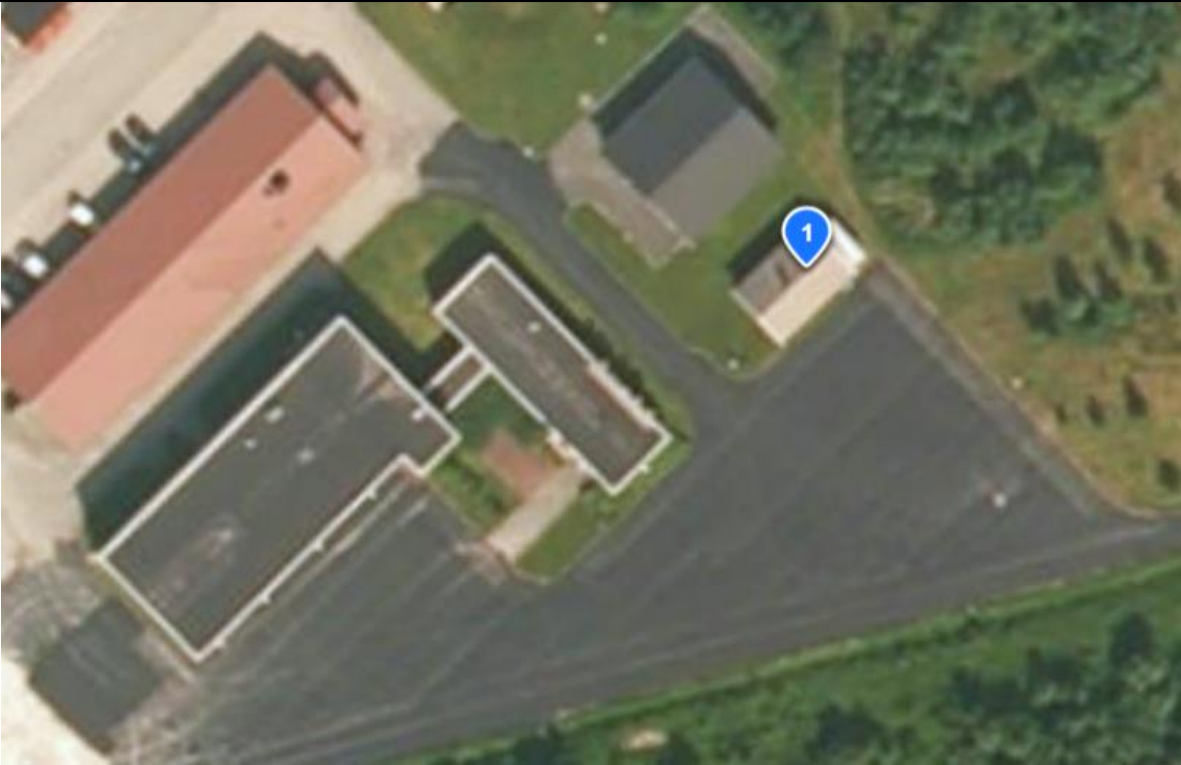
Objekt nr.:	10	Objekt:	Grovundervisningsbygg
Illustrasjon

Bestillers merknader:			
<p>Dette klasserommet kan brukes til CBRN undervisning i fagskolen. Det er plass til 20 studenter (1 klasse). Det er imidlertid behov for å utvide dette bygget med ca 30 kvm da det er behov for lagerplass. I dag lagres kjemikaliene i cointainer på utsiden. Må være varme i dette lageret og tilgang fra klasserom</p>			
Tiltak:			
<p>Generelt vedlikehold, spesielt utbedring av beslag rund dører og vinduer Utvidelse med kjemikalielager 30 m2 med direkte tilknytning til eksisterende klasserom</p>

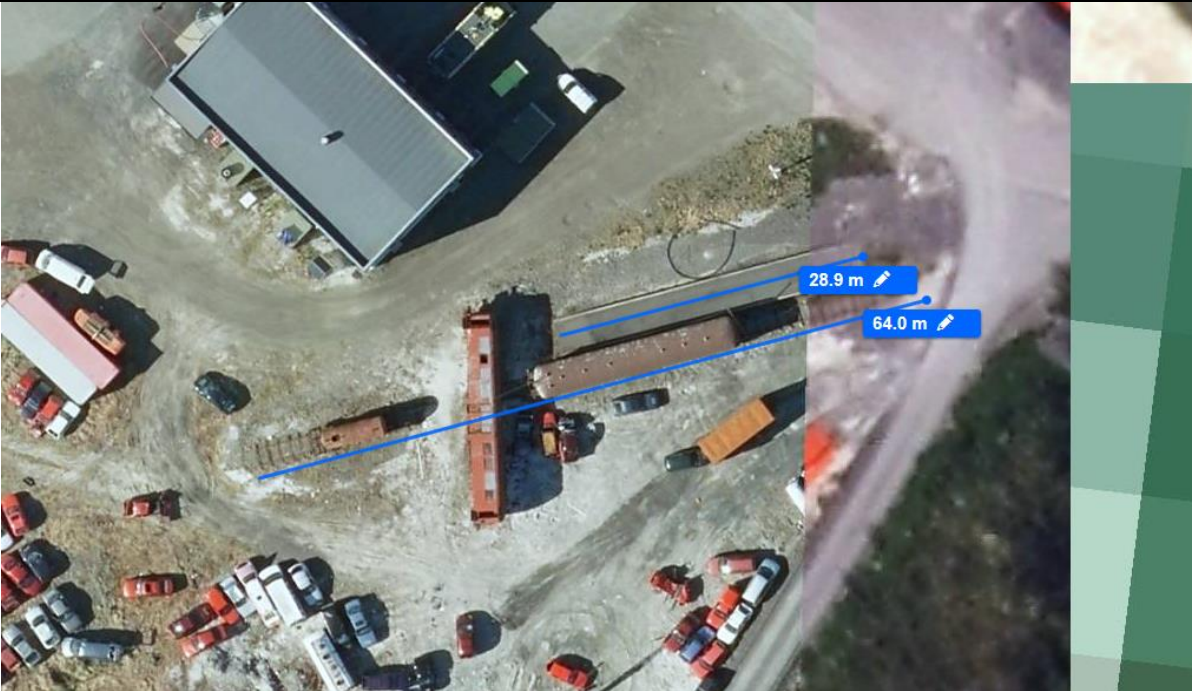
Objekt nr.:	14	Objekt:	Jernbaneanlegg
Illustrasjon

Bestillers merknader:			
Flyttes lenger ned på feltet og bygges opp som nytt objekt. Vi kombinerer jernbanen med nytt trafikkområde. Med perrong. Øvingsobjekt. Må ha plassbelysning og signallys.			
Tiltak:			
Perrong 30 m Spor 65m

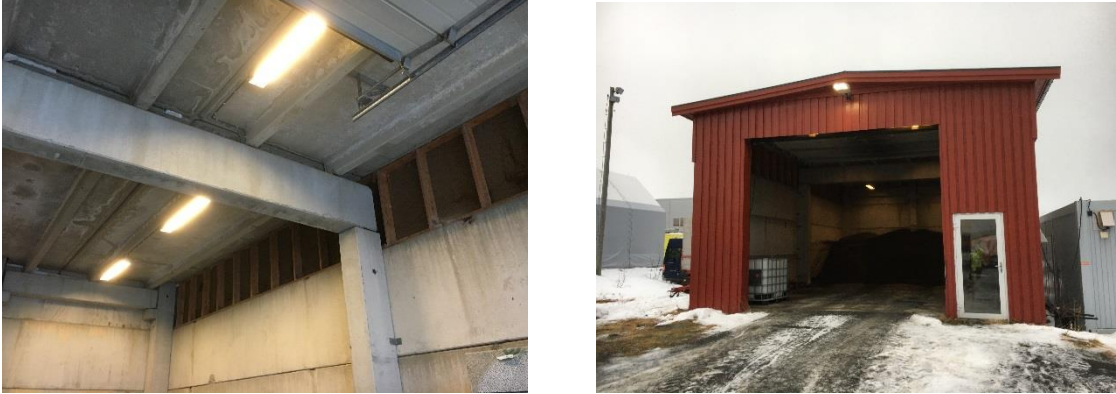
Objekt nr.:	17	Objekt:	Øvningsbygg

Bestillers merknader:			
<p>Skal beholdes Kalles for "KUBEN". Er i dag et lager for strøsandt som det brukes mye av på feltet i vinterhavåret. Det er imidlertid i KNV 1144201 foreslått at feltklasserom for brannteori entel legges i dette bygget.</p>			
Tiltak:			
<p>Ombygging fra lager til feltklasserom Antar grovt nivå Maling/støvbinding innvendige arealer vegg og himling, antar 200kvm vegg og 100 kvm himling Nye vindusfelt (overlys), antar 7 vinduer Påstøp/flytsparkling gulv evt overflatebehandling epoxy. Generelt vedlikehold Størrelse på areal som skal renoveres: 90m2</p>

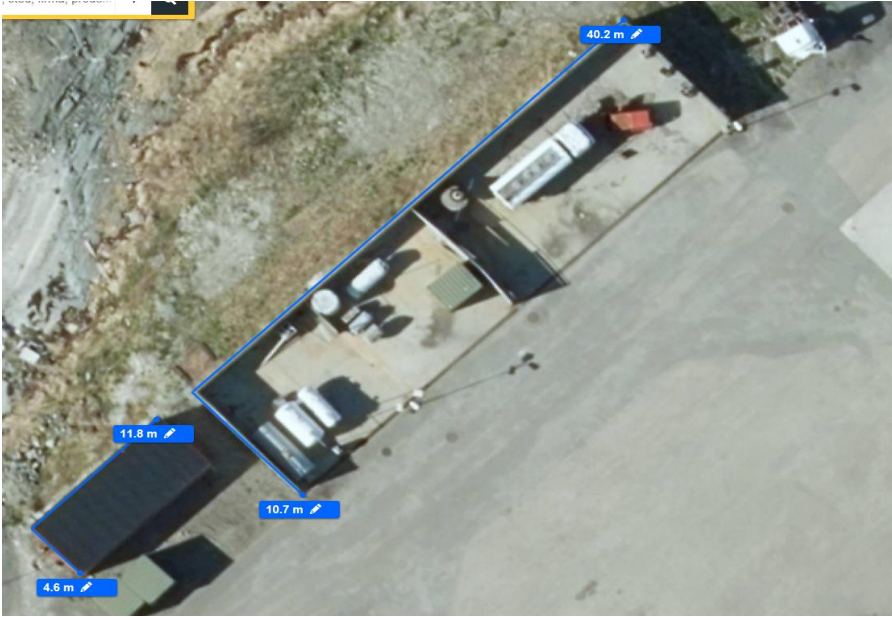
Objekt nr.:	19/20	Objekt:	Bygate/Øvningsfelt småbranner
Illustrasjon

Bestillers merknader:			
<p>19, 20 er ikke objekter med flyttbare containere. I tillegg står dieseltanken her. Det anbefales at disse containerne flyttes og at det settes opp nytt objekt for varme røykdykk i dette området.</p>			
Tiltak:			
<p>Objekter skal fjernes, klargjøres for ny etablering, muligens røykdykk. Dieseltank m/fundament skal demonteres. Fundament rives. Containere flyttes. Etablering av nytt anlegg (betong) for røykdykk her? Plate på mark , 2 sidevegger og bakvegg rives. Plate på mark ca 420m2 (100m3) Sidevegger ca 10mx3m pr stykk totalt ca 60m2 (15m3) 2 Containere store flyttes</p>

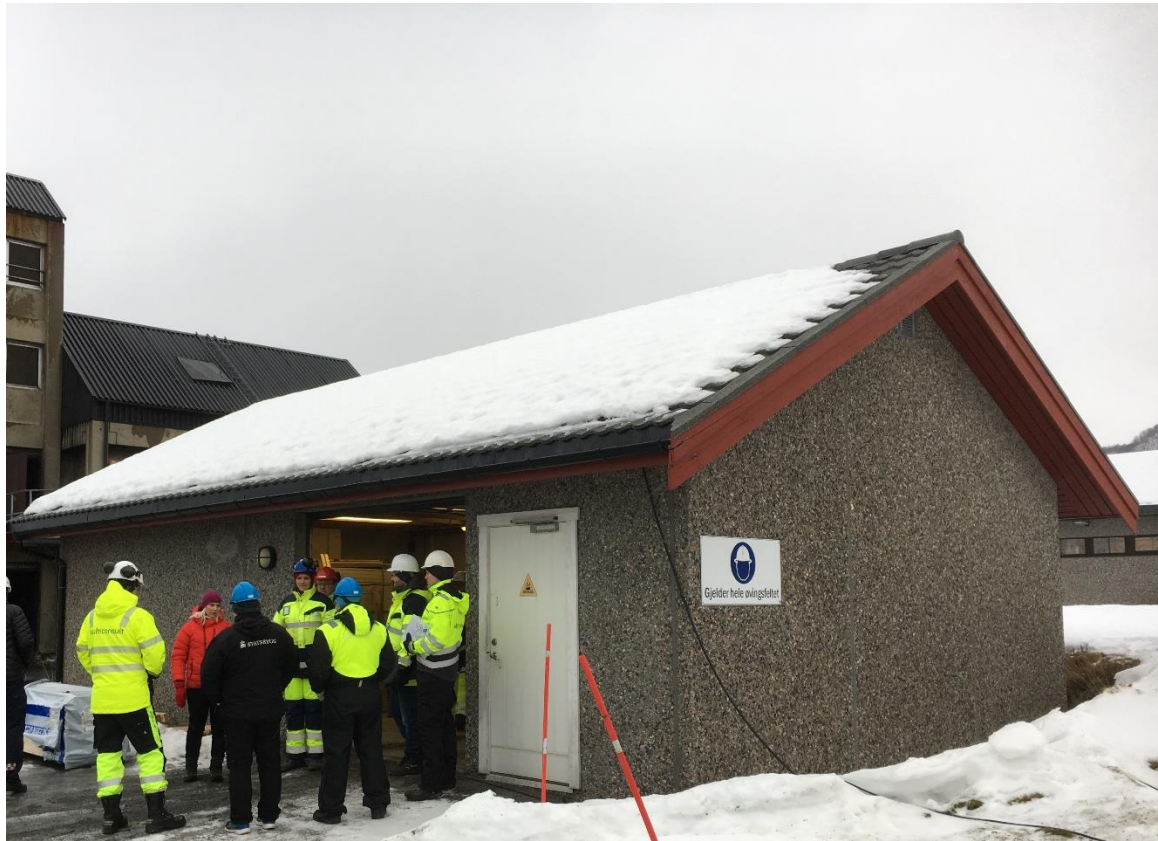
Objekt nr.:	21	Objekt:	Vedlager
-------------	----	---------	----------

Brukes som lager for spon, truck. Skal rives.
Kan slås sammen med andre småbygg i et større lager. Bygget rives og området klargjøres med membran også her da det vil gi utviklingsmuligheter for feltet.

Eksisterende bygg rives.
70m²
Betongelementbygg.
Antar 35m³ betong

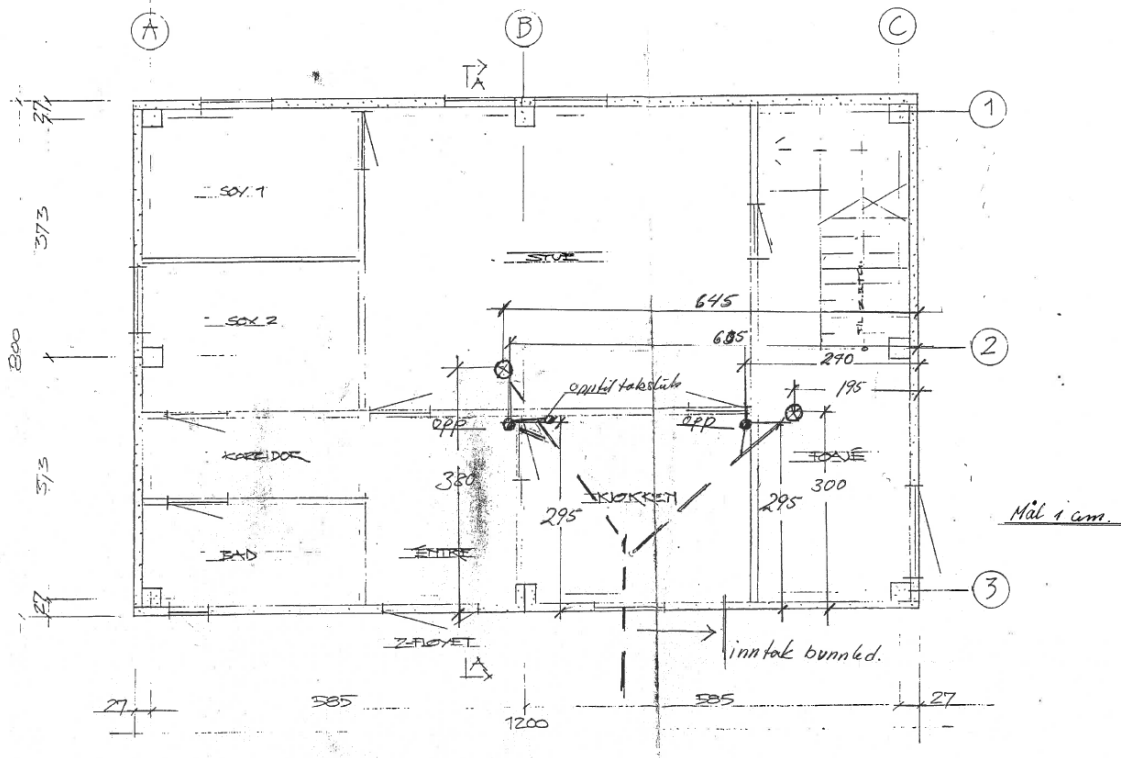
Objekt nr.: 23 Objekt: Øvelseshus Betong

Brukes til varme røykdykk. Isproblematikk på gulv, må løses av RIE
Objekt som skal brukes i fremtidens fagskoleutdanning. Strømkapasiteten i huset bør økes slik at inne temperaturen er noe høyere enn i dag. Dette for å unngå at slukkemidler fryser på gulvet.

Skifting av vinduer
Antar 13 vinduer og 18 ståldører byttes

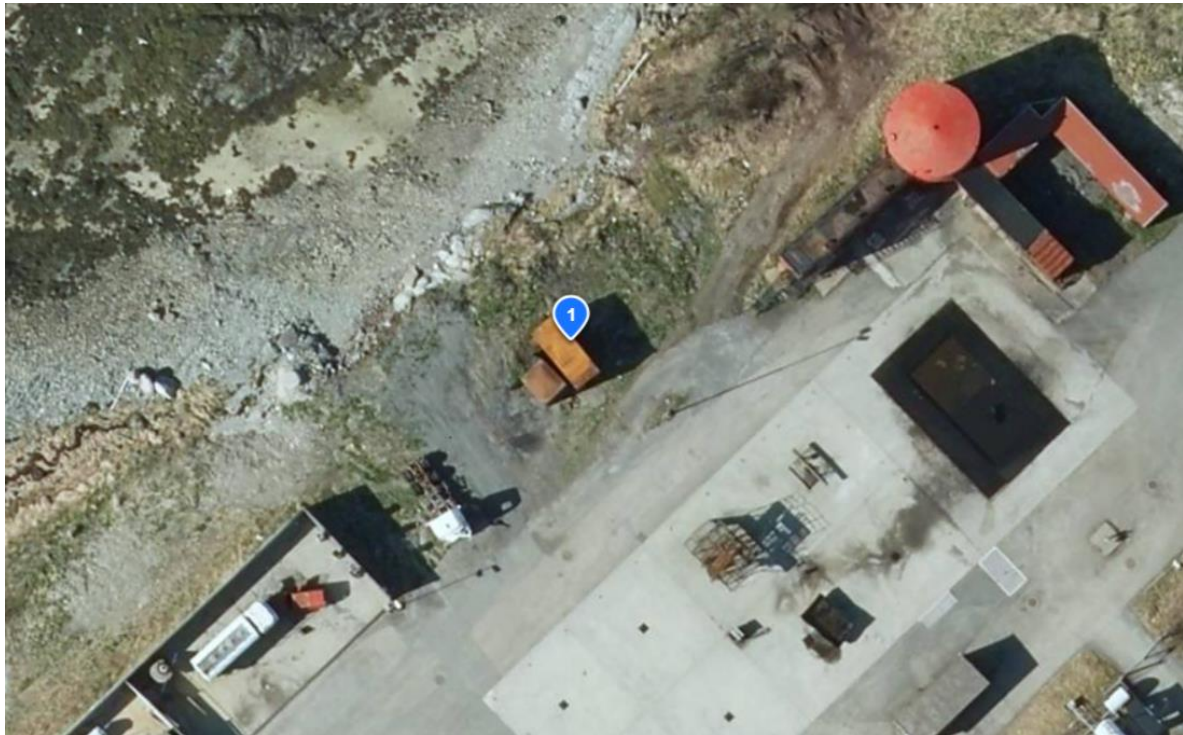
Objekt nr.:	24	Objekt:	Øvelseshus Stål
--------------------	----	----------------	-----------------

Brukes til varme røykdykk. Etterligner brann i båt.
Dette bygget er i dårlig stand og må rives. Det skal ikke bygges opp i samme form som det er i dag. Det anbefales at dette objektet flyttes over til området der objekt 19 og 20 ligger og bygges opp som et større objekt bestående av to enheter der det kan drives varme røykdykk. (Nytt objekt: kostet i Revinge MSB: 4 mill kr. Man kan bruke skjærslukker, pulver etc. kan styre til at man får en konstruksjonsbrann. Brenner ikke med gass der, man kan se utviklingen av en brann – helt opp til takkonstruksjonen – hvis man ikke gjør noe. Bruker fibrøse material- skyver inn moduler som brenner. Benyttes i slutten av utdanningen. Fra bilbrann i carport til spredning gjennom vegg – fullt utviklet brann

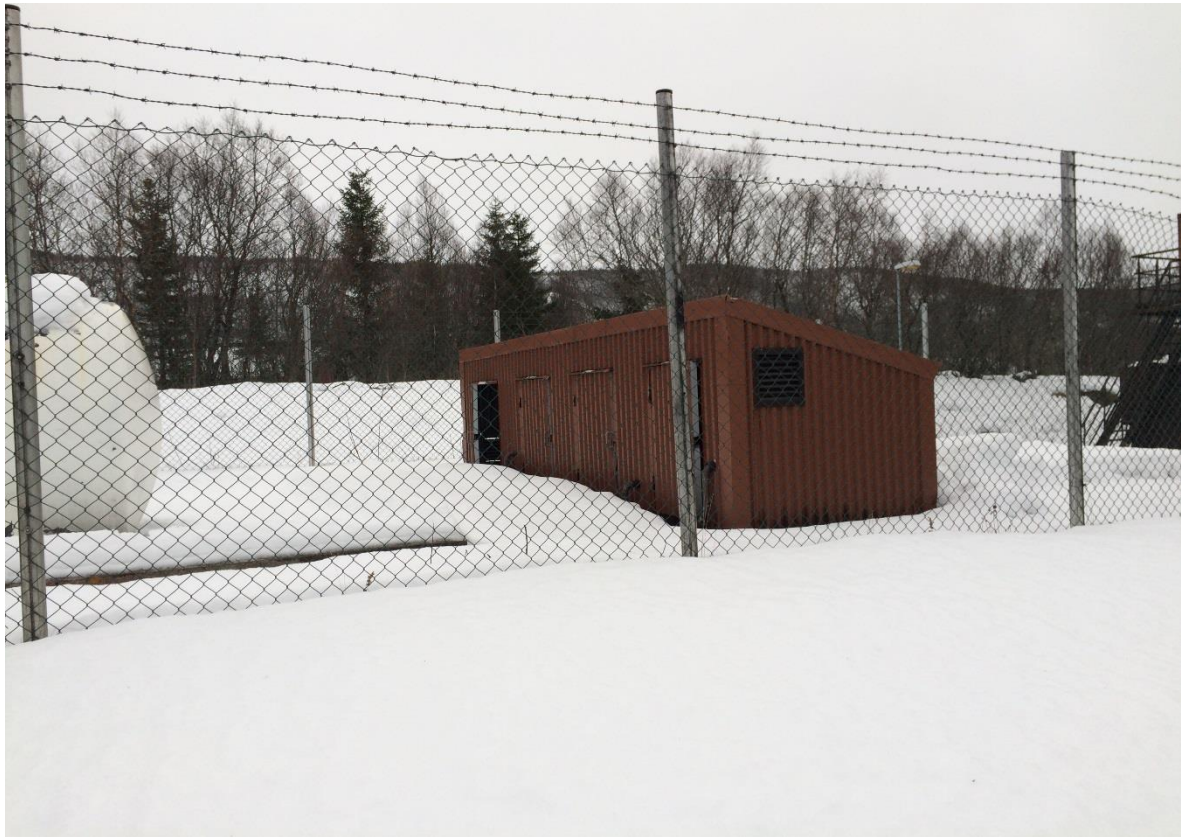
Objekt nr.:	25	Objekt:	Tankanlegg
--------------------	----	----------------	------------

Tankanlegg som forsyner feltet med brensel.
Skal beholdes. Gasstanken må byttes ut da denne ikke lenger er godkjent.

Ny fundamentering for gasstank.
Pumpehus rives og reetableres.

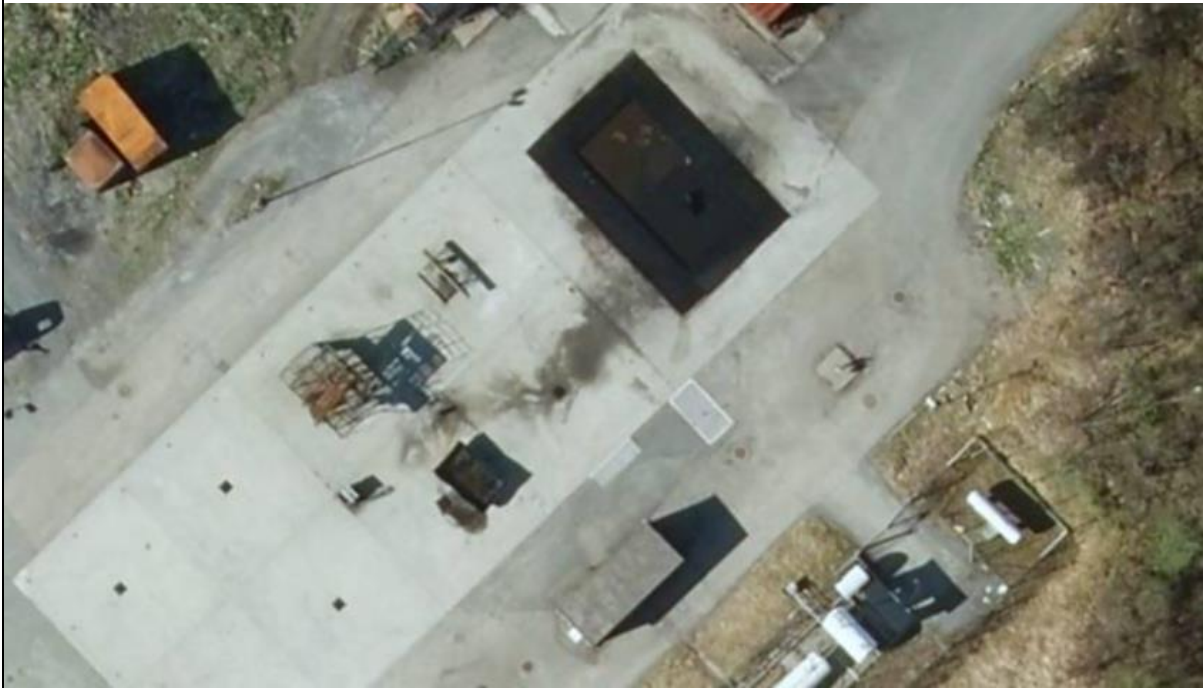
Objekt nr.:	26	Objekt:	Brannfelt
--------------------	----	----------------	-----------

Består av 2 brannkar for væskebrann, gassmodul og flensbrann. Under grunnen er det bufferbasseng.

Brannkar er et objekt som skal være med videre, nr 1 må støpes som nå i grunnen, men kan halveres i størrelse, nr2 som er et flyttbart objekt må byttes ut da dette er utslitt- kan være flyttbar modul. Gassmodul fungerer i dag ikke på grunn av rør under grunnen. Denne rives og byttes ut med en flyttbar modul. Flensbrann skal ikke brukes mer så denne fjernes. Området må ha plassbelysning. Varmekabler fungerer bare delvis må utbedres
Økt omfang fra 6.000m2 dekke til 11.000m2 dekke

Brannkar i betong skiftes ut

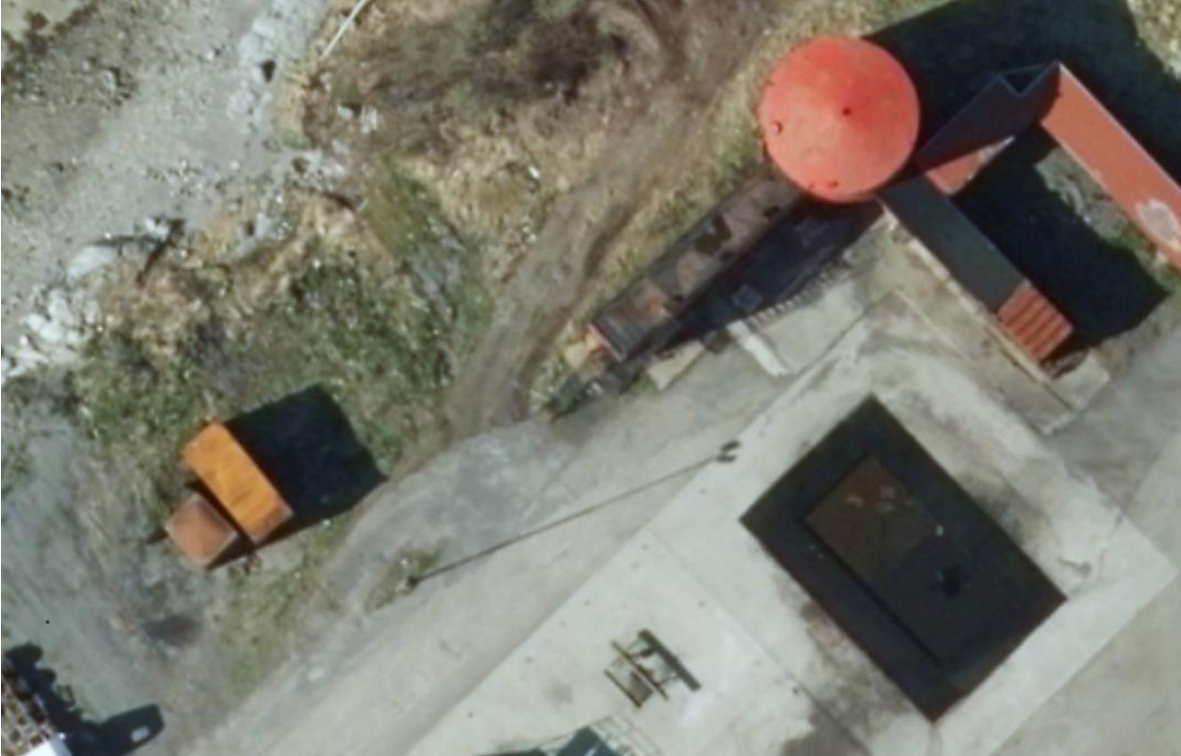
Objekt nr.:	27	Objekt:	Brakke
Illustrasjon

Bestillers merknader:			
Dette er ikke en brakke, men et betongdekke med avrenning mot rist. Ikke membran under. Skal ikke benyttes.			
Tiltak:			
Betongdekke rives

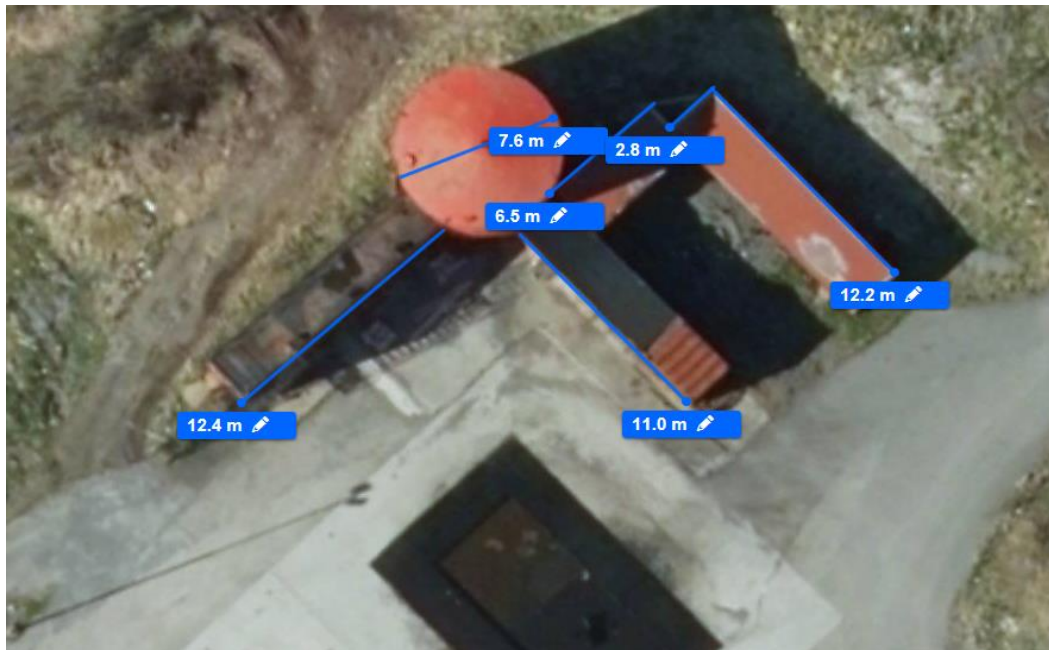
Objekt nr.:	28	Objekt:	Containeranlegg
--------------------	----	----------------	-----------------

Vanntank med påveisede containere. Objekt som brukes til varme øvelser. Vi vet ikke om det er membran under denne.

Rives og reetablere etter at membran er installert

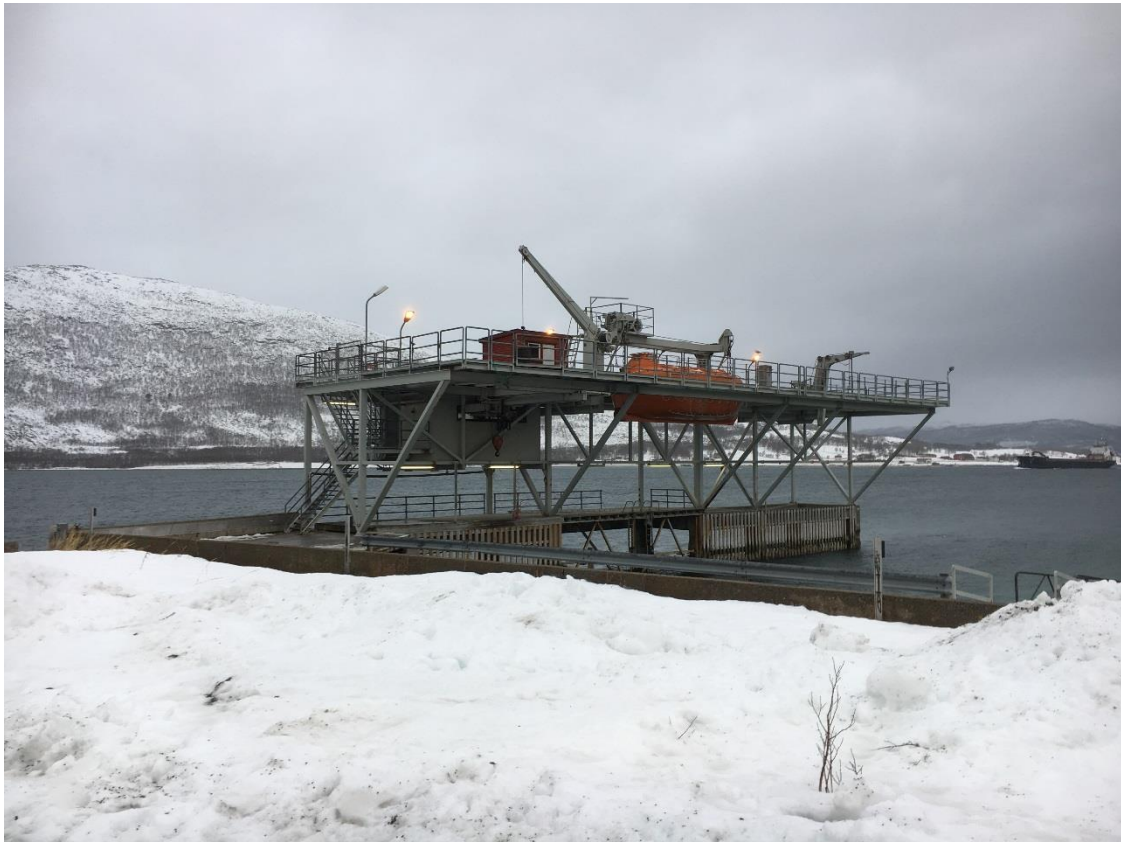
Objekt nr.:	30	Objekt:	Sikkerhetstrening/sjøredning
--------------------	----	----------------	------------------------------

Alt utstyr som ikke brukes bør fjernes fra denne (båt etc.)

Demontering, riving

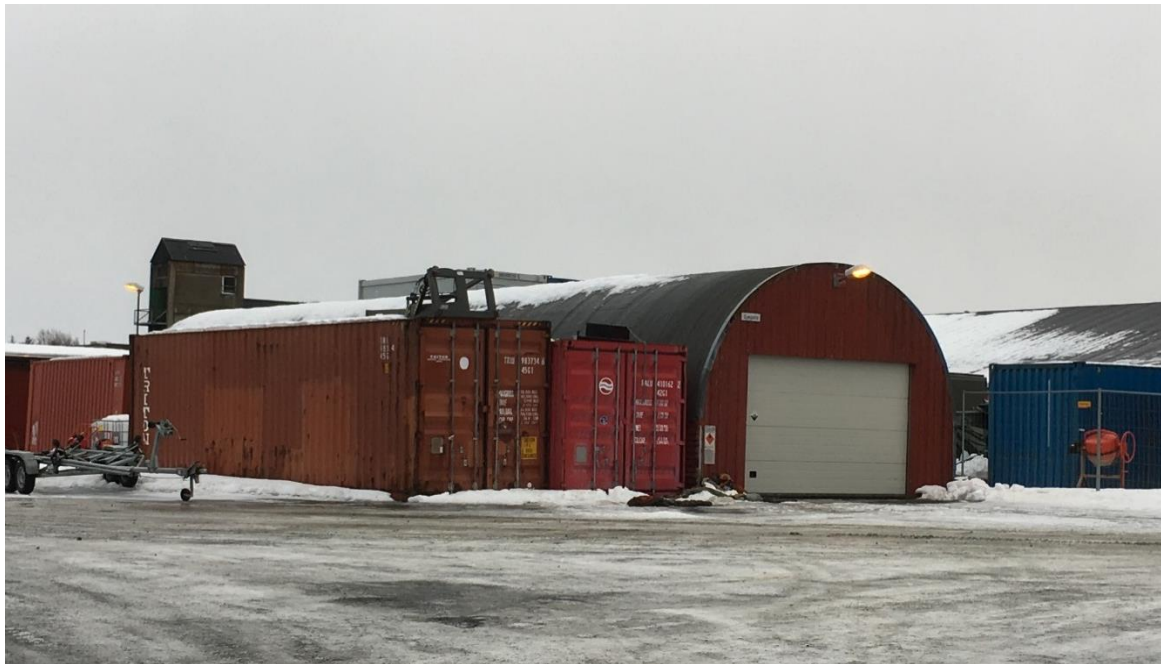
Objekt nr.:	35	Objekt:	Svalbardbru
--------------------	----	----------------	-------------

Er i veldig dårlig forfatning og bør sammen med nr. 35 saneres. Det er imidlertid behov for lagringsplass og det anbefales at vi bygger opp et lagerbygg som erstatter alle lager behov som finnes på feltet. Kan plasseres en annen plass slik at de ikke ligger midt i øvingsområdet.

Demontering, riving

Helt nytt samlelager ønskes etablert

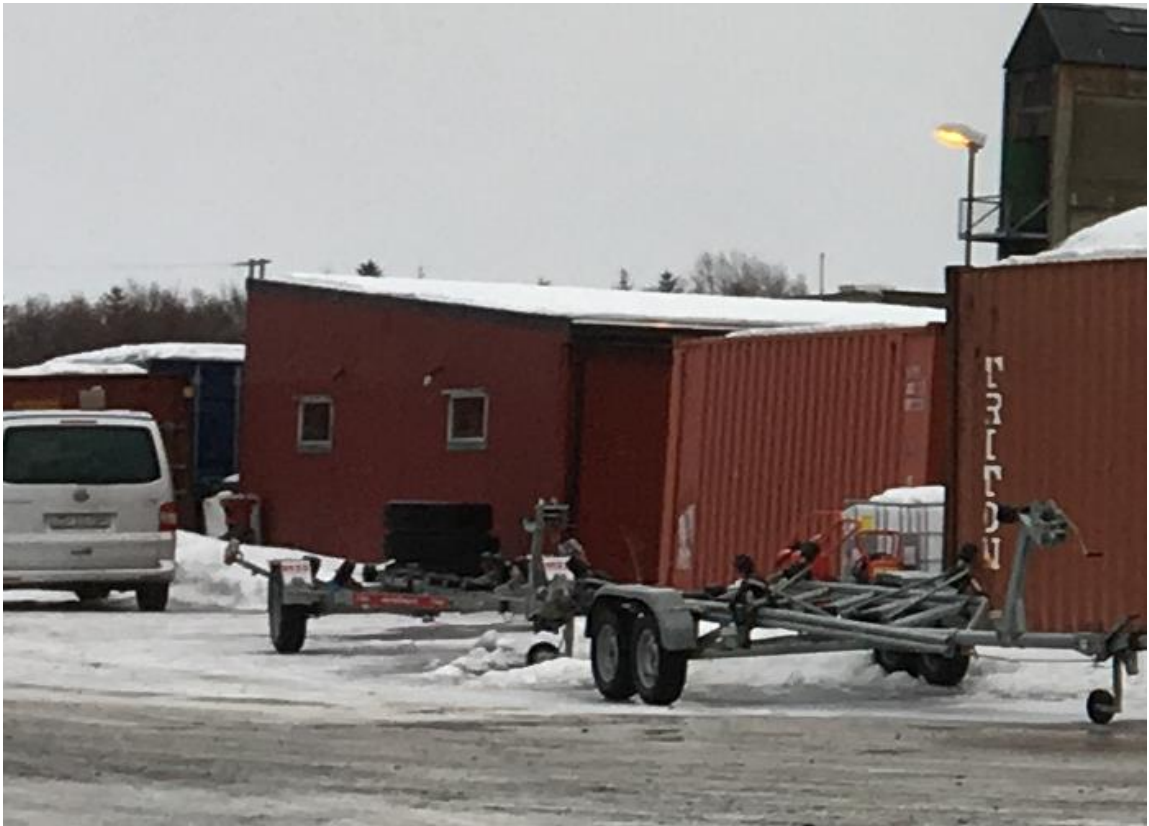
Objekt nr.:	36	Objekt:	Pumpehus
Illustrasjon

Bestillers merknader:			
Brukes til lager, rives			
Tiltak:			
Rives. Ca 100m ² grunnflate Ca 160 m ² veggflate, antar tykkelse 0,2m og dermed volum vegg 32m ³ Gulv på grunn ca 100m ² x 0,1m = 10m ³

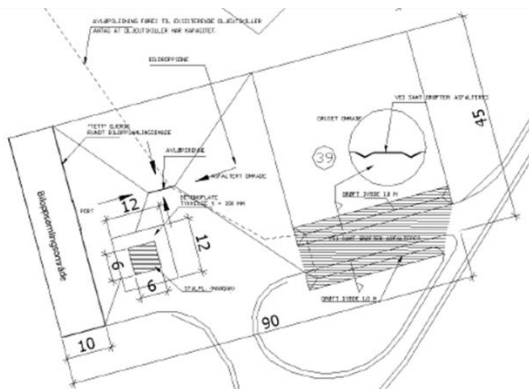
Objekt nr.:	44	Objekt:	Droppsone bil med biloppbevaring
--------------------	----	----------------	----------------------------------

Finnes i dag, men området er ikke sikret og det er ikke avrenning for oljesøl i bakken. Området bør være så stort at det kan avlaste hovedfeltet ved behov for slukkeøvelser. Må ha egen plass til oppbevaring av biler som skal brukes til øvelser. 44a-bør være inngjert med tette vegger. Må ha plassbelysning.

Følgende arbeider medtas for etablering av bildroppsonen:

Kabelgrøft graves frem til område. Det legges strømkabel frem til biloppsamlingsområde.

Grøft for rør fra område til oljeutskiller graves. Det forutsettes at det er tilstrekkelig fall mot oljeutskiller, og at eksisterende oljeutskiller kan benyttes.

Område avrettes. Tett membran legges ut på område. Et bærelag legges ut og komprimeres.

Det forskales for betongplatt på 12 x 12m. Betongplatt støpes.

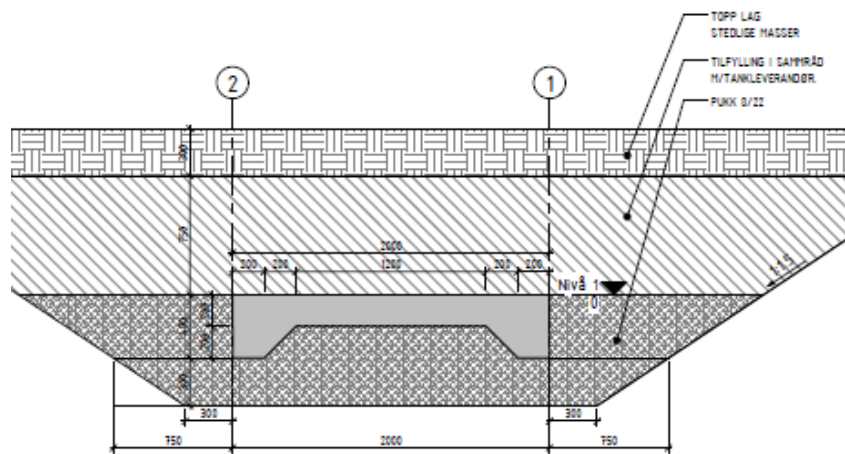
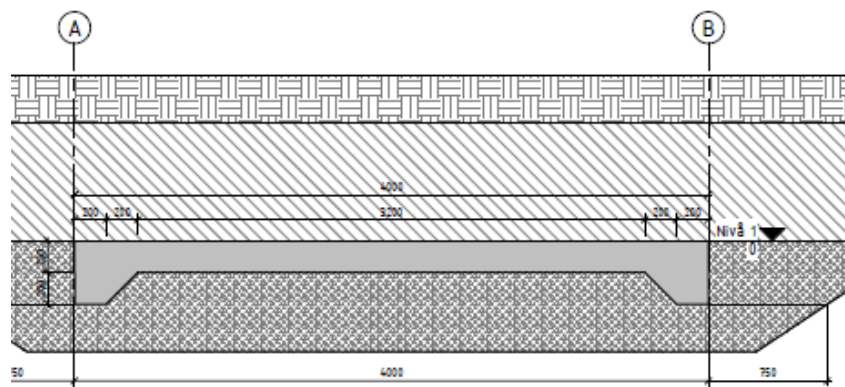
Objekt nr.: 56 Objekt: Oljetank

Tilhører Statsbygg.
Ligger i dag under bakken. Skal nå stå oppå bakken.

Riving av antatt fundamentplate for tank, antatt str. 4x2x0,4 m
Ny fundamentplate for tank, antatt 4x2x0,4 m
