# **Risikovurdering av forurenset sediment ved Jørpeland kai**

**Strand kommune**

**Ecofact rapport: 617**

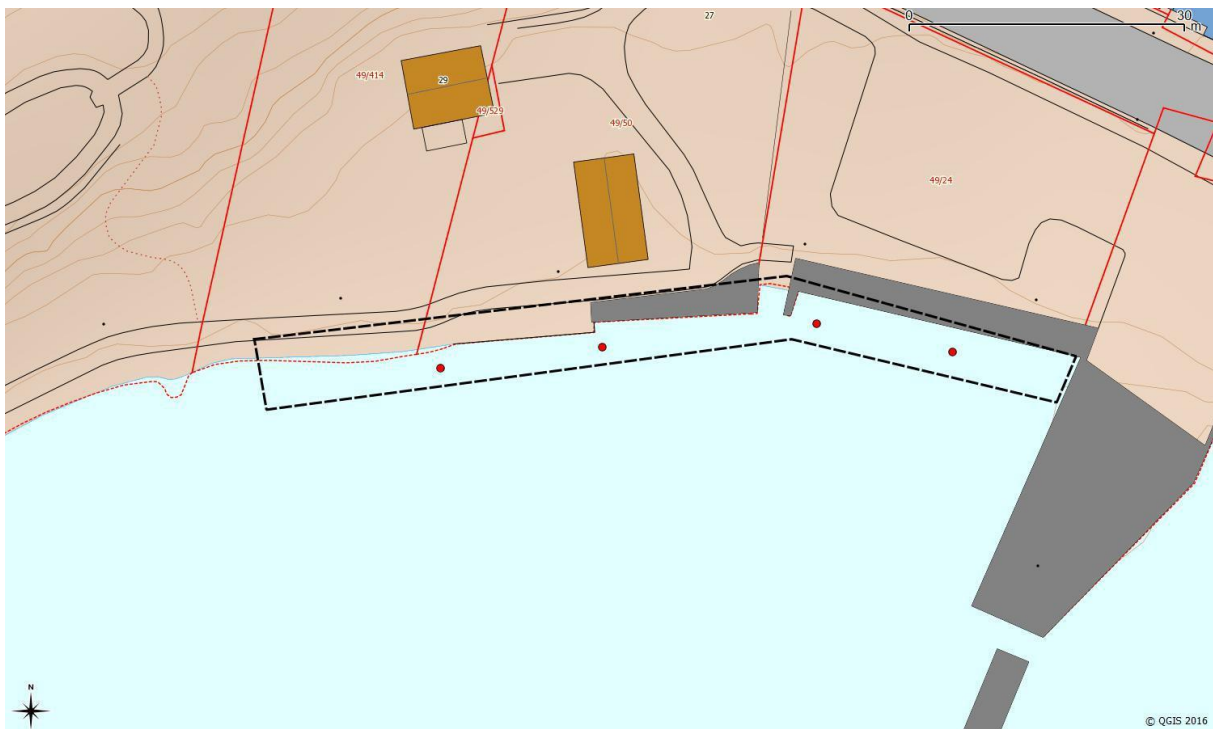
Figur 4. Ecofact gjennomførte i 2016 en risikovurdering av sedimenter vest for kaiområdet. Delprøvepunktene som utgjorde en blandprøve for det stiplede området er vist i rødt. Kilde: Ecofacts notat Miljøundersøkelser av sediment ved Marcelluspromenaden, Jørpeland (2016).

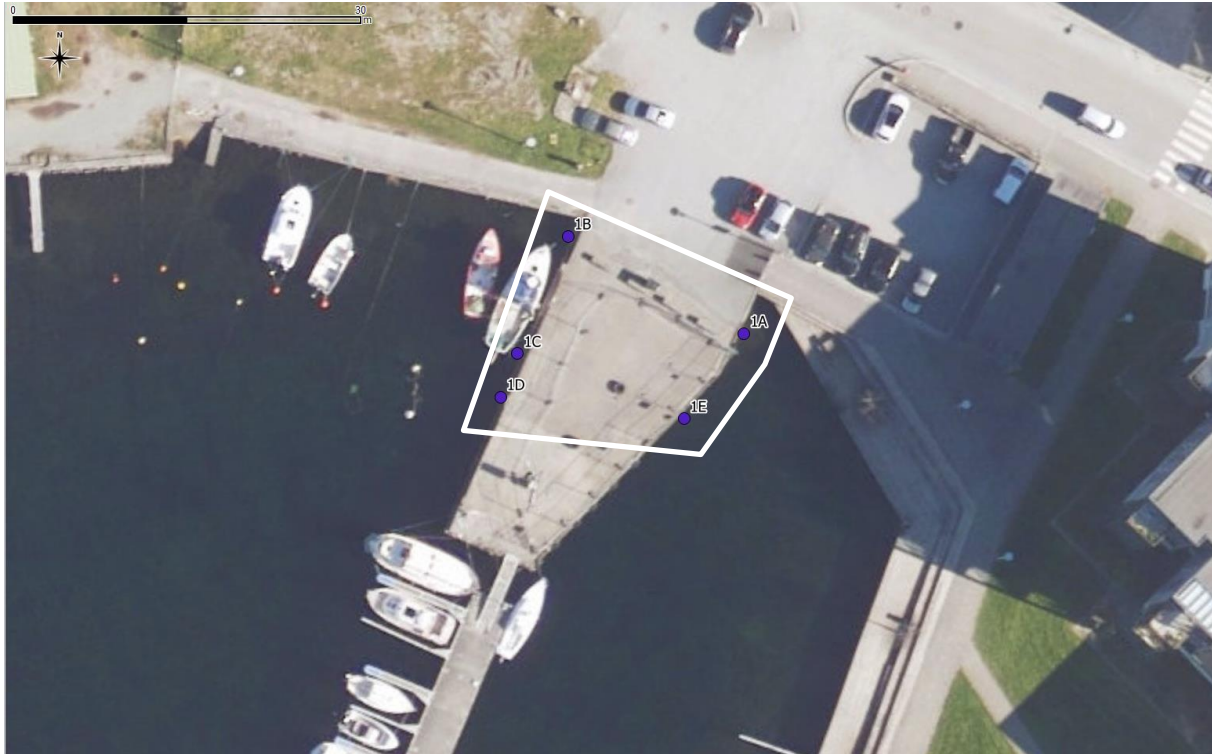
Figur 6. Lokalisering av delprøvepunktene som til samme utgjorde en blandprøve.

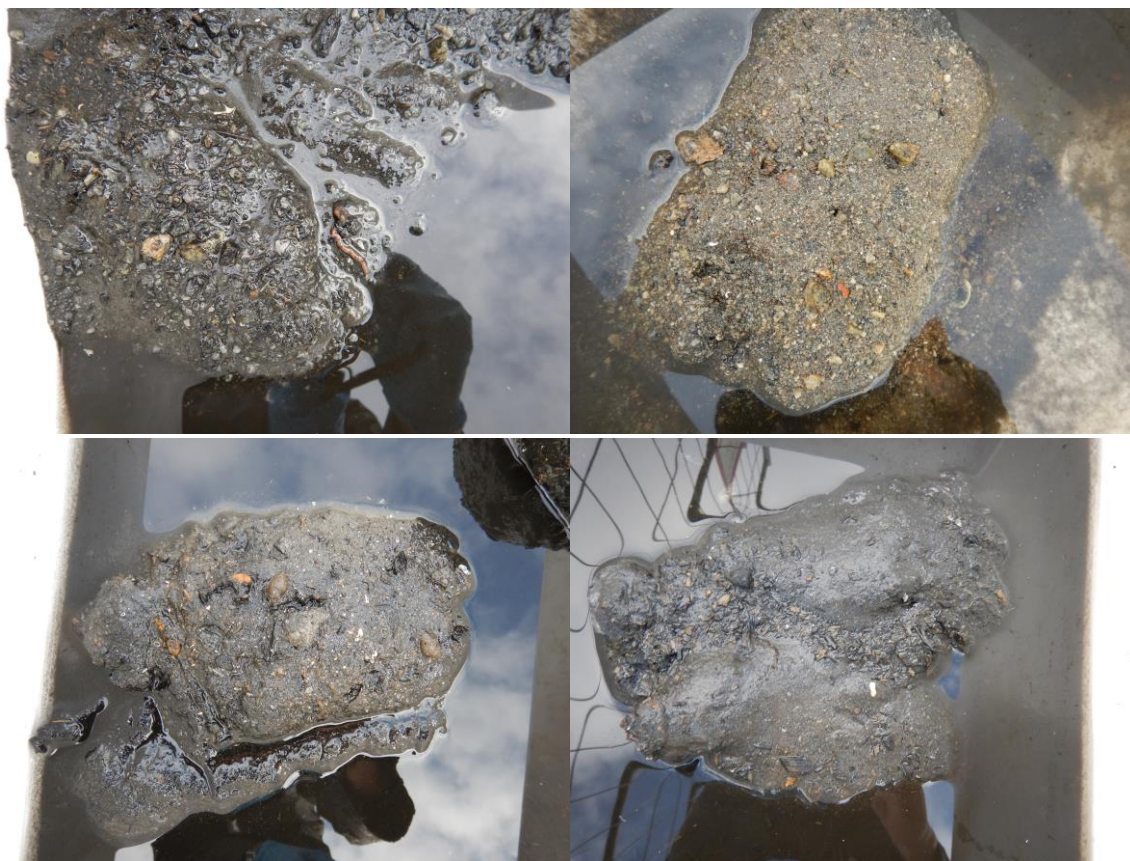
Del-prøve	Vann-dybde (m)	Beskrivelse av delprøvene
1A	1,5	Sand, grus, sagspon og finpartikulært materiale. Anoksisk lukt.
1B	1	Hovedsakelig sand, med innslag av grus. Ikke anoksisk lukt.
1C	3	Sedimenter med mye finpartikulært materiale, sand og sagspon. Grått til svart i fargen, og anoksisk lukt.
1D	3	Hardpakka sjøbunn med mye finpartikulært materiale, med innslag av sand og sagspon.
1E	3	Hovedsakelig mørk grå sand/leire/silt, med sagspon. Anoksisk lukt.

*Figur A5. Delprøve 1A, 1B, 1C og 1E.*
