Rapporttype
Miljøteknisk grunnundersøkelse

ROLLSLØKKA SKOLE

MILJØTEKNISK

GRUNNUNDERSØKELSE

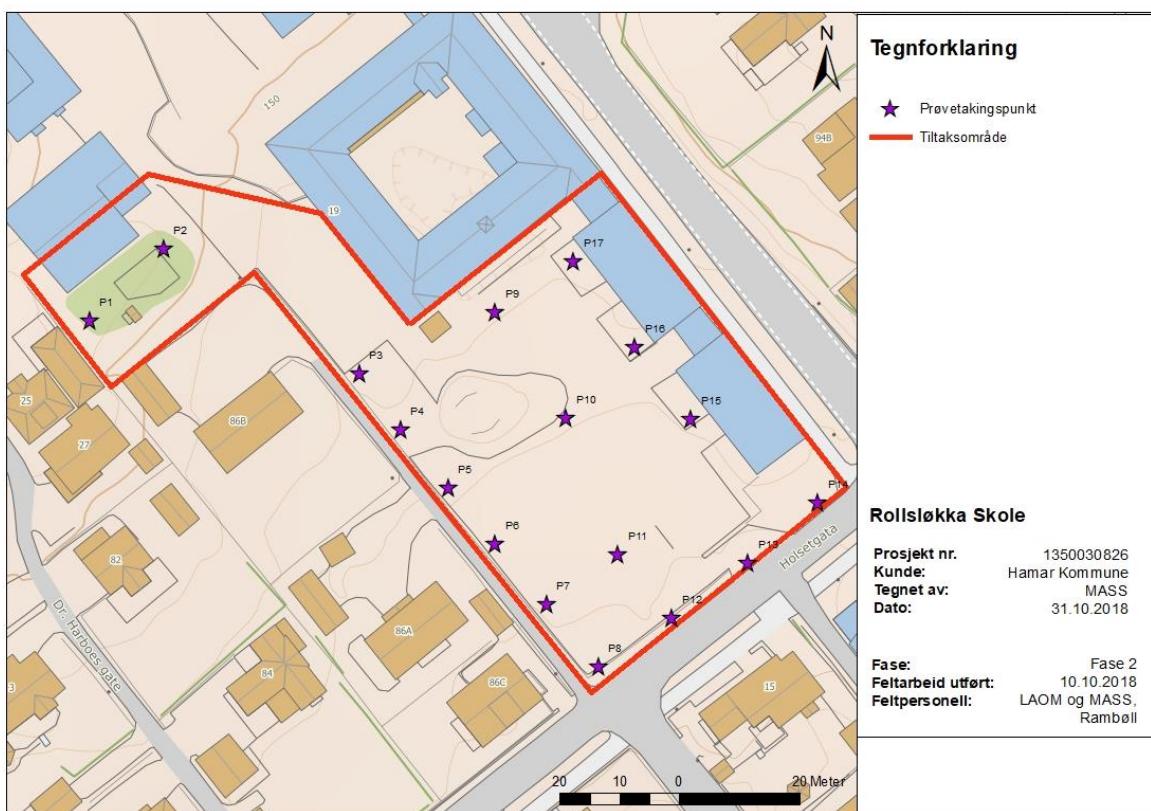
Den planlagte arealbruken for eiendommen er skolegård og denne omfattes i veilederen av arealbruken «boligområde». Området som skal utvikles har et areal på cirka 5,5 mål. Med utgangspunkt i funnene fra fase 1 kartleggingen er det antatt at forurensningsmønsteret på området som skal undersøkes er diffus/homogen. Dette gir et minimumskrav på 17 overflateprøver for området. Prøvetakingsplanen omfatter prøvetaking i 17 punkter (Figur 2).

Figur 2: Prøvetakingsplan for det fremtidige tiltaksområdet (@Kartverket).

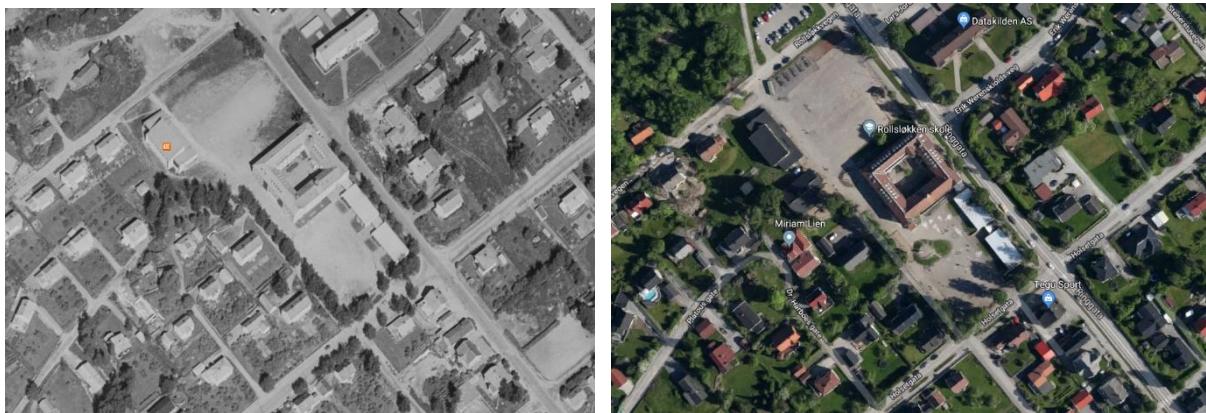
Historisk flyfoto over tiltaksområdet dateres kun tilbake til 1968 når skolen allerede var bygget, så historisk informasjon om arealbruken før dette er ikke tilgjengelig. Disse historiske flyfotografiene viser at verken tiltaksområdet eller nabotorper har forandret seg noe særlig på 50 år hva innhold og oppbygning angår (Figur 3).

Figur 3: Bildeutsnitt av tiltaksområdet og dens omkringliggende boligarealer i 1968 (flyfoto til venstre) [10] og 2018 [11] (flyfoto til høyre).

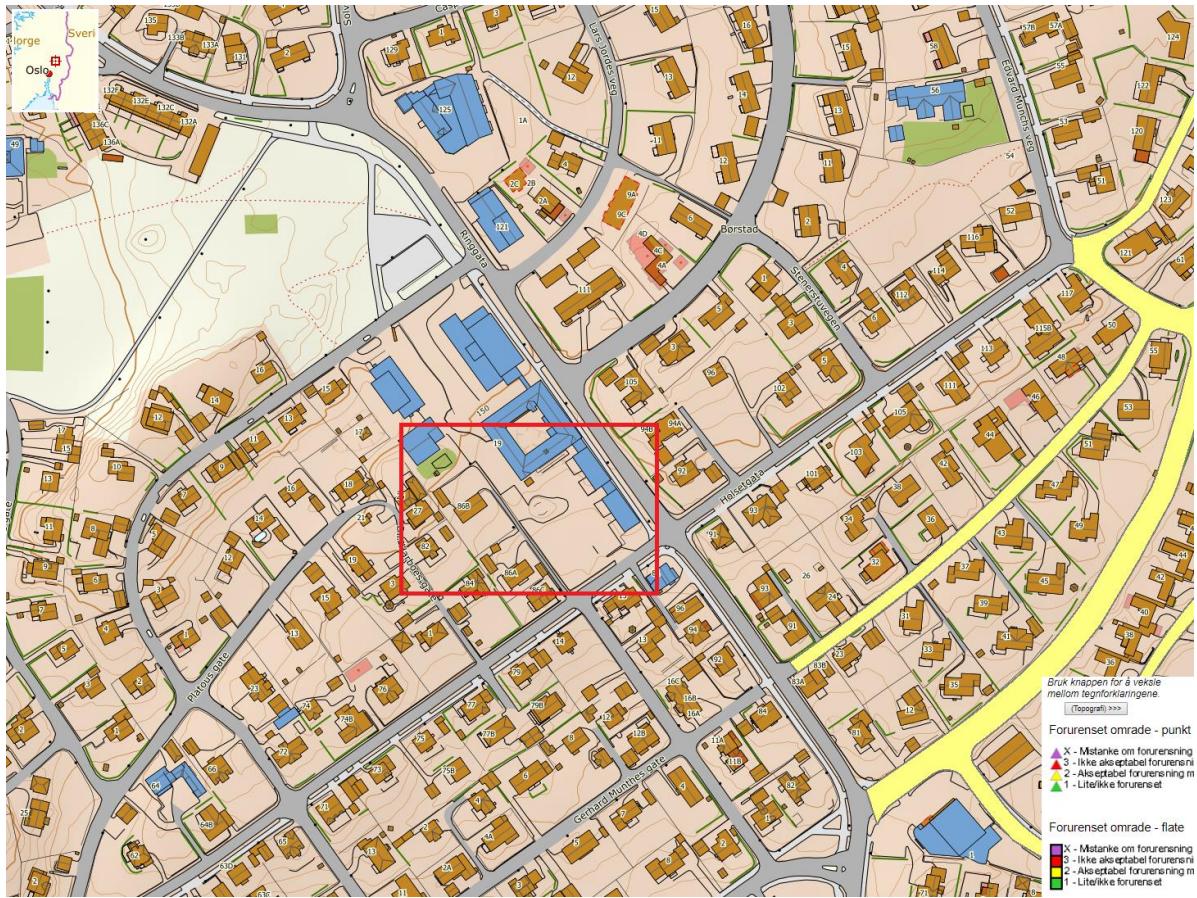
Selve tiltaksområdet er ikke registrert i Miljødirektoratets runnforurensningsdatabase. Men det er registrert påvist forurensning av kobber og sink ca. 100-105 m sør-øst for tiltaksområdet med påvirkningsgrad «*akseptabel forurensning med dagens areal- og resipientbruk*» med høyeste påviste forurensning tilsvarende tilstandsklasse 3 – Moderat forurenset (Figur 4).

Figur 4: Kartutsnittet viser en registrert grunnforurensning ca.100 m sør-øst for tiltaksområdet (de gulfargeide veinettet til høyre i kartutsnittet) fra Miljødirektoratets grunnforurensningsdatabase [12]. Tiltaksområdet ligger innenfor det røde rektalet.

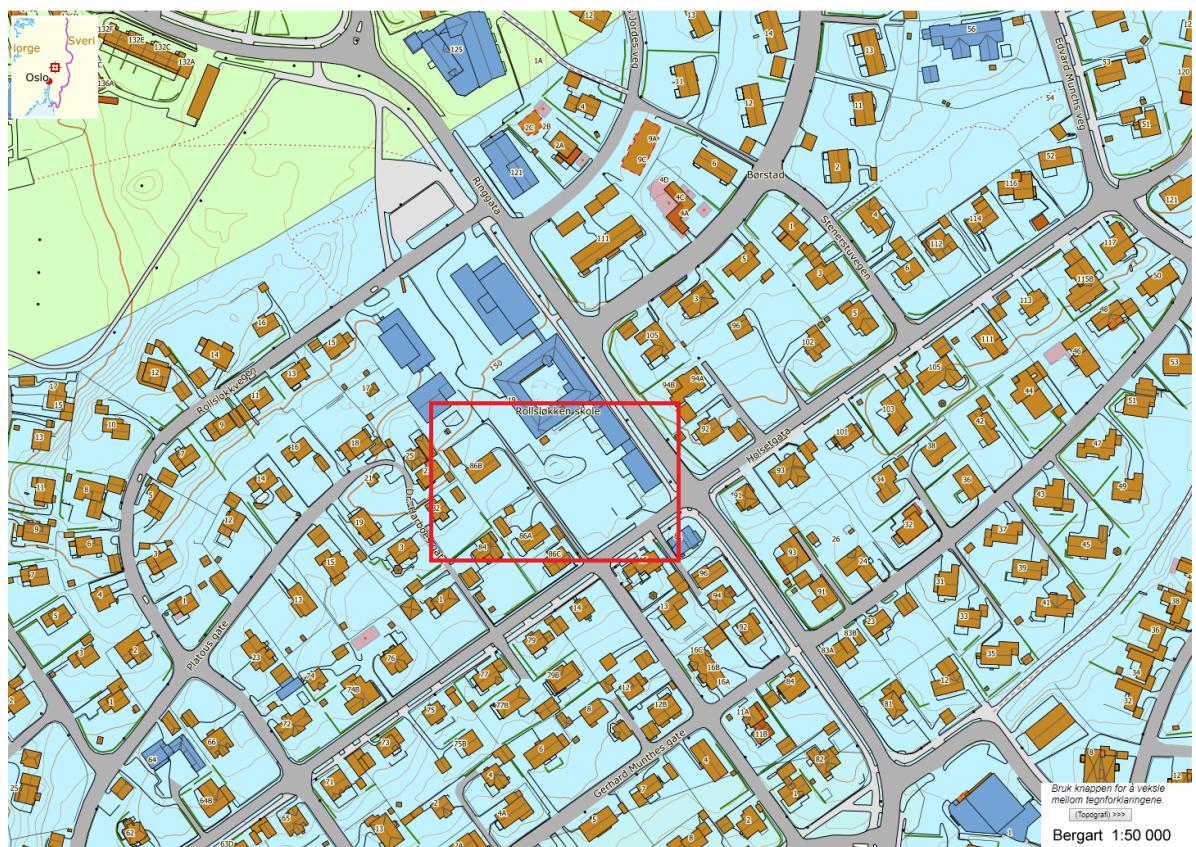
Topografisk sett er tiltaksområdet relativt flat med liten stigning fra sør til nord. N50 berggrunns data viser at geologien som underligger tiltaksområdet og omkringliggende områder består av en steinformasjon av orthocerkalkstein. Det må også bemerkes at det ca. 123 m nord-vest for tiltaksområdet er påvist bergarter som sandstein, leirsifer og alunskifer(Figur 5) [13]. I samme område er det også registrert særlig høy aktsomhet (aktsomhets grad 3) ved radon (Figur 6) [14]. Ergo, det er mulighet for å støte på syredannende bergarter i grunnen på tiltaksområdet

Figur 5: Kartutsnitt som viser berggrunn fra NGU viser registrert orthocerkalkstein (lyse bål) i og omkringliggende tiltaksområdet og syredannende berggrunn (lyse grønn) ca. 120-125m nord-vest for tiltaksområdet [13].

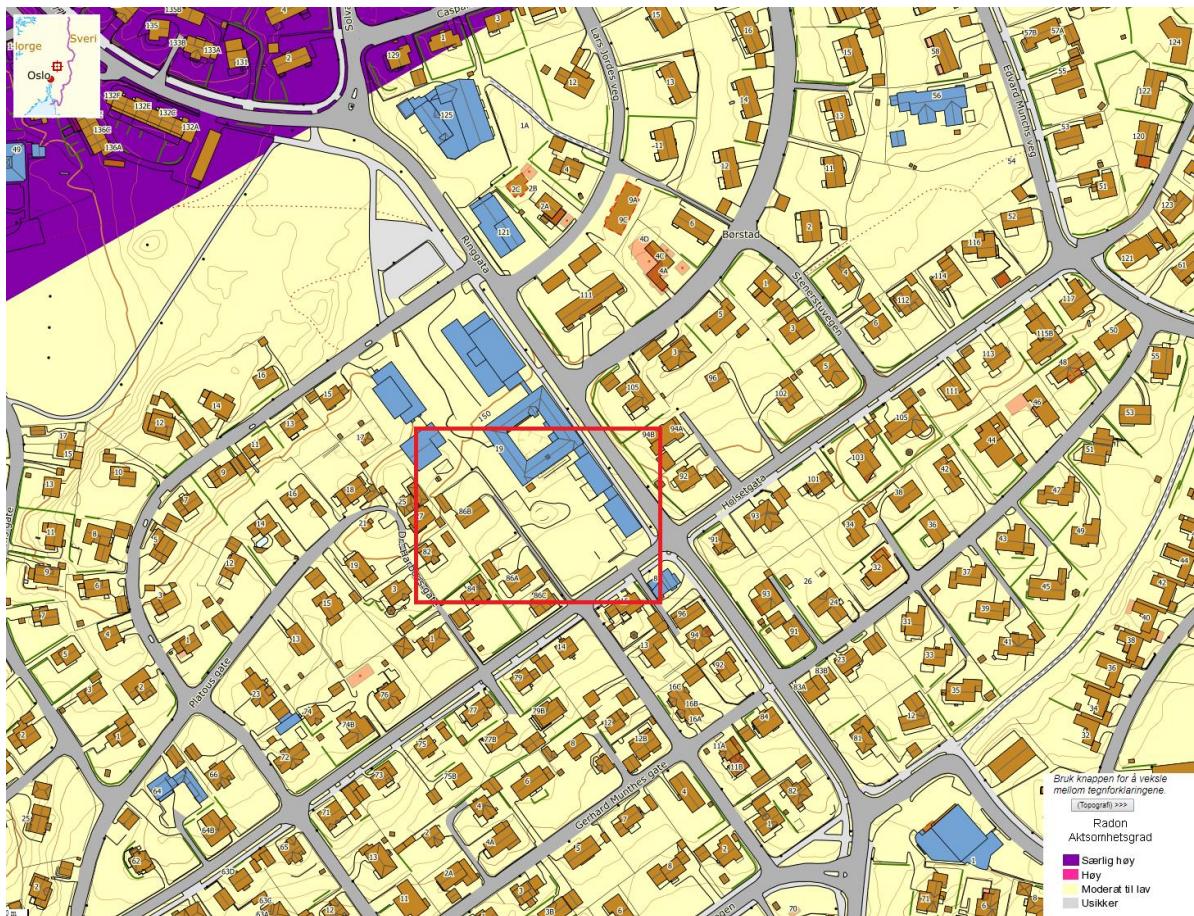
Figur 6: Kartutsnitt som viser registrert særlig høy aktsomhetsgrad mhp radon gass ca. 120-125m nord for tiltaksområdet (rødt omriss) [14].

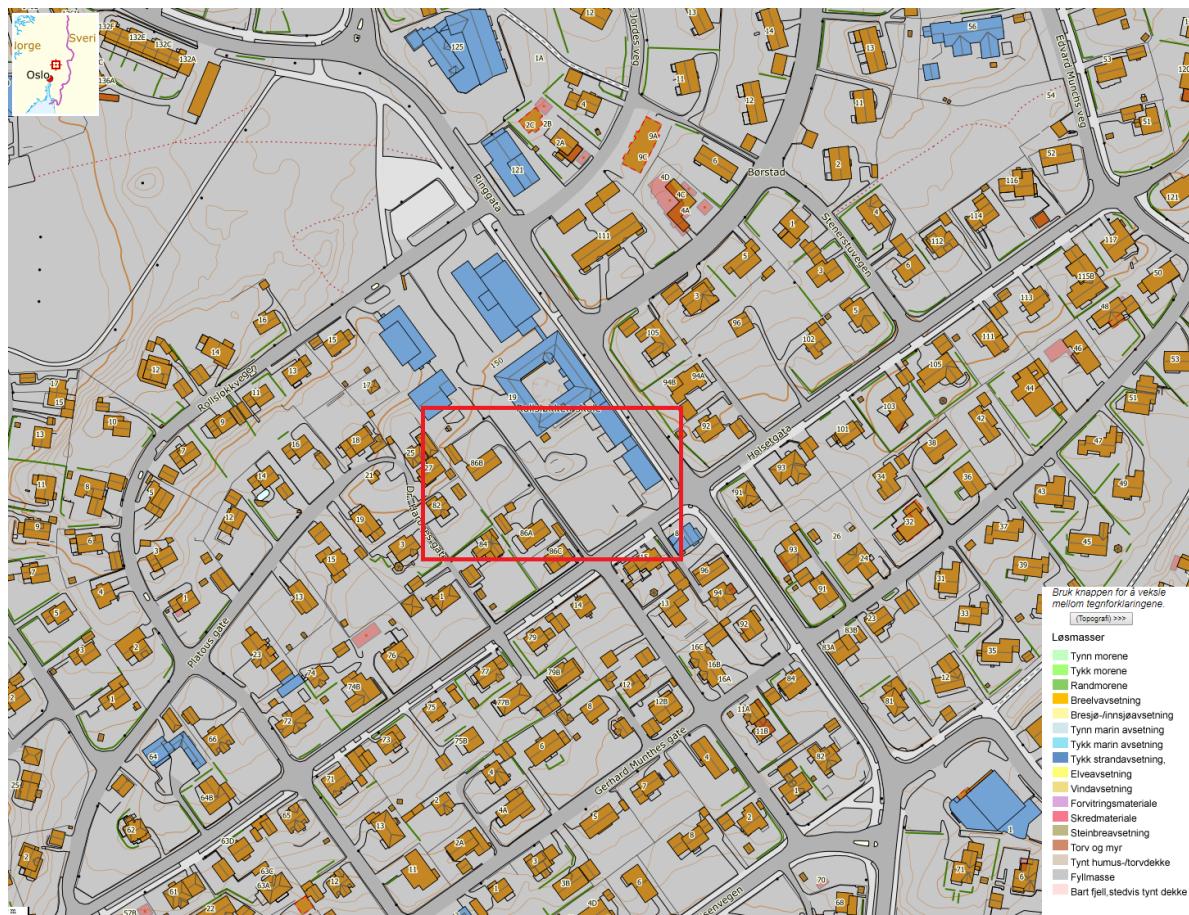
Løsmassekart fra NGU [9] indikerer at hele tiltaksområdet er dekket med fyllmasser (Figur 7). Disse fyllmassene kan potensielt inneholde historiske avfallsfyllinger og andre forurensnings-kilder.

(Figur 6). Løsmassene på området består hovedsakelig av fyllmasser iht. NGUs løsmassekart (Figur 7). Fyllmasser er ofte dårlig sortert og antropogent påvirket.

Figur 7: Kartutsnittet viser registrert løsmasse geologi for tiltaksområdet (rødt omriss) og de omkringliggende nærområdene fra Norges Geologiske Undersøkelse [9]. Grå farge representerer ukjente fyllmasser.

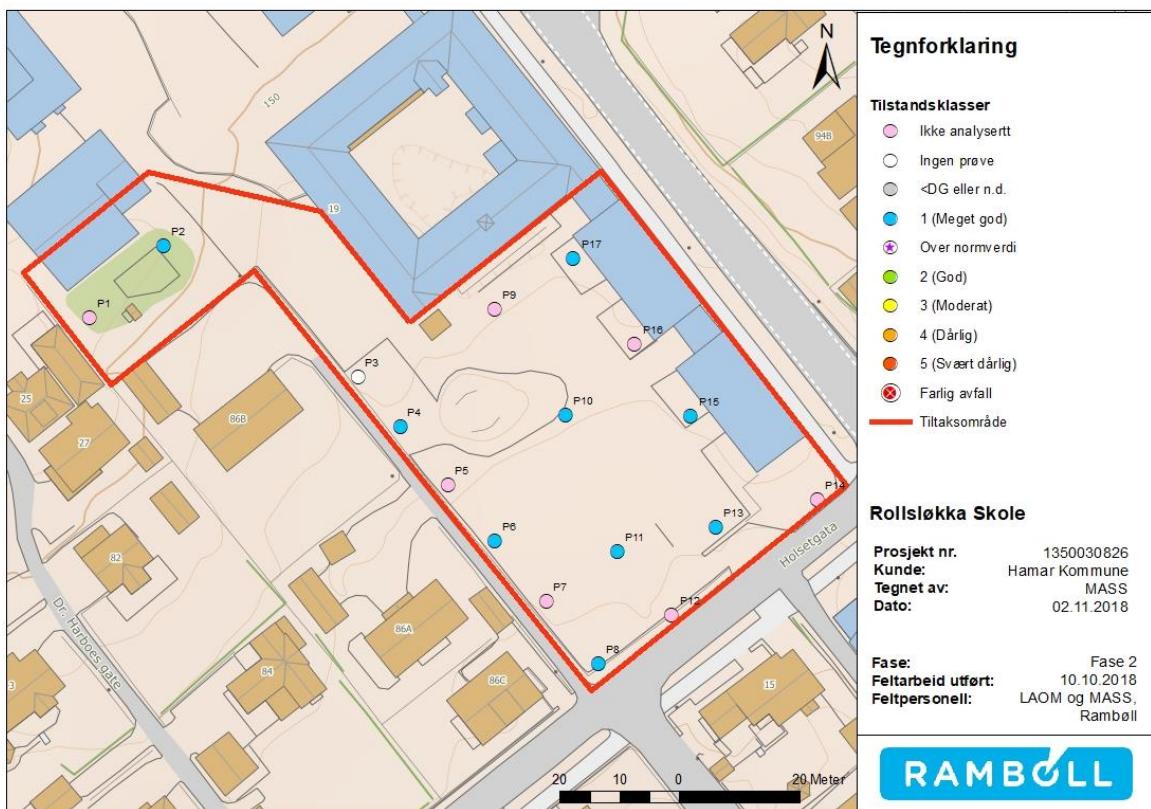
Løsmassene som ble prøvetatt på tiltaksområdet under den miljøtekniske grunnundersøkelsen består av rene masser i tilstandsklasse 1. En samlet vurdering av analyseresultatene viser at forurensningstilstanden til massene på området er meget god. Rambølls samlede vurdering av forurensningssituasjonen på området er vist i Figur 8.

Figur 8: Kartutsnittet gir en oversikt over forurensningssituasjonen på tiltaksområdet etter at analyseresultatene for jordprøvene er vurdert og tolket. Analyseresultatene er sammenlignet med tilstandsklassegrensene og fargekodet i henhold til Miljødirektoratets tilstandsklasser [2] (©Kartverket).

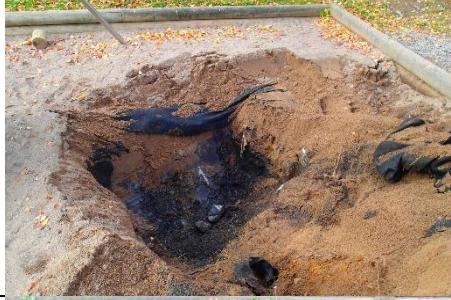
| Sjakt | Prøve | Dyp (m) | Beskrivelse av massene | Bilder |
|---|---|---|--|--|
| P1 | | 0,00 - 0,30 | Fyllmasse av sand | |
| | | 0,30 - 0,40 | Svart filt membran over svart skifer | |

Berggrunnen i tiltaksområdet anses ikke å være tilstrekkelig kartlagt. Rambøll anbefaler at innsamlet steinprøve av den svarte skiferen fra prøvepunkt P1 blir testet, for å fastsette skiferens eventuelle syredanningspotensiale og radon stråling.

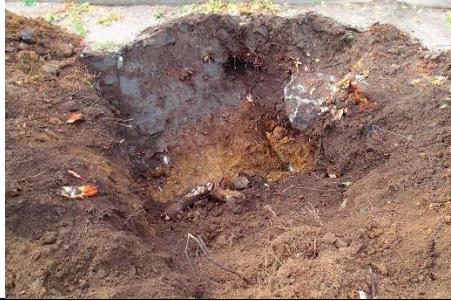
| Sjakt | Prøve | Dyp (m) | Beskrivelse av massene | Bilder |
|---|---|---|--|--|
| P2 | 1 | 0,00 - 1,00 | Fyllmasse av sand og organiskrik jord | |

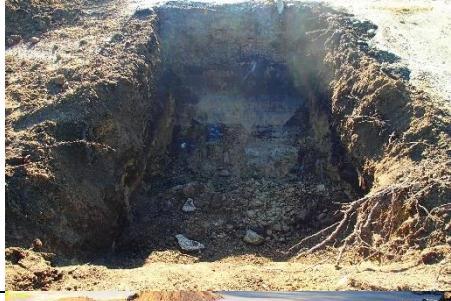
| Sjakt | Prøve | Dyp (m) | Beskrivelse av massene | Bilder |
|---|---|---|--|--|
| P6 | 1 | 0,00 - 0,10 | Asfalt | |
| | | 0,10 - 0,50 | Mørkebrun fyllmasse | |
| | | 0,50 - 1,00 | Lysegrå masser av silt | |

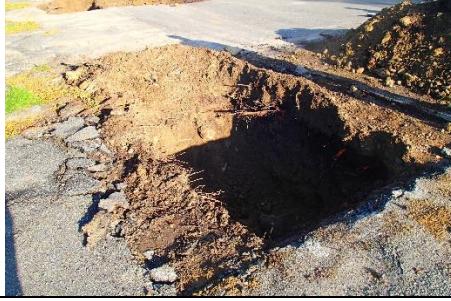
| Sjakt | Prøve | Dyp (m) | Beskrivelse av massene | Bilder |
|---|---|---|--|--|
| P7 | | 0,00 - 0,10 | Asfalt | |
| | | 0,10 - 0,60 | Brun organiskrike fyllmasse av silt med stein | |
| | | 0,60 - 1,00 | Stedegne masser | |

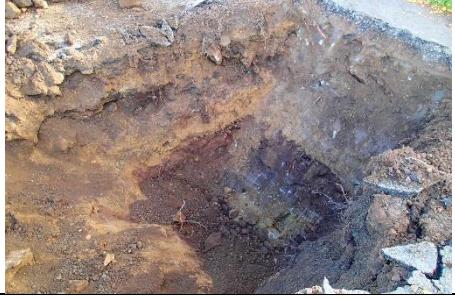
| | | 0,10 - 0,20 | Fyllmasse med pukk | |
| | | 0,20 - 0,60m | Lysegrå fyllmasse av silt | |

| | | 0,60 – 1,00 | Antatt stedegent masse av silt med morene | |

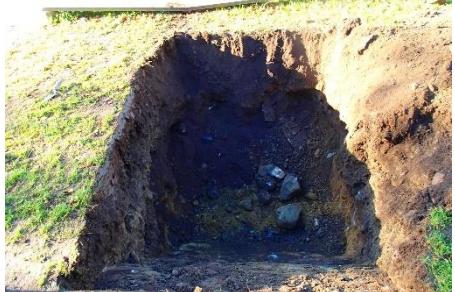
| P14 | | 0,00 – 0,40 | Gressdekke over organiskrik matjord | Se P15 |
| P15 | 1 | 0,00 – 0,30 | Gressdekke over organiskrik matjord | |
| | | 0,30 – 1,00m | Brun fyllmasse av silt med Stein | |

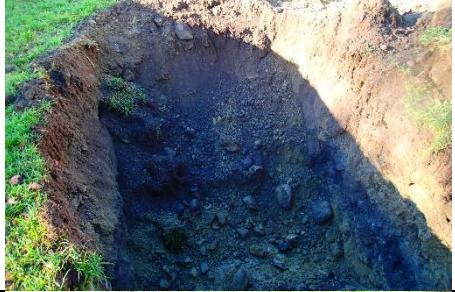
| P16 | | 0,00 – 0,30 | Gressdekke over matjord | |
| | | 0,30 – 0,80 | Mørkebrun fyllmasse med småstein | |
| | | 0,80 – 1,00 | Lysegrå silt med innslag av morene | |

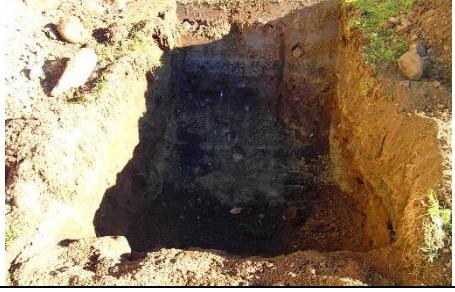
| P17 | 1 | 0,00 – 0,10 | Gressdekke over matjord | |
| | | 0,10 – 0,70 | Brun/grå fyllmasse av silt | |
| | | 0,70 – 1,00 | Lys grå stedegne masse av silt med morene | |
