# Miljøsaneringsbeskrivelse

**Prosjekt adresse:** Drammen Rådhus, Engene 1, Drammen.

| MSR – 23-2019 | | HR Prosjekt AS | | -26.02.2019- |
| -Vinduer og elementer berørt av vindusutskiftning- | | | | -1973- |

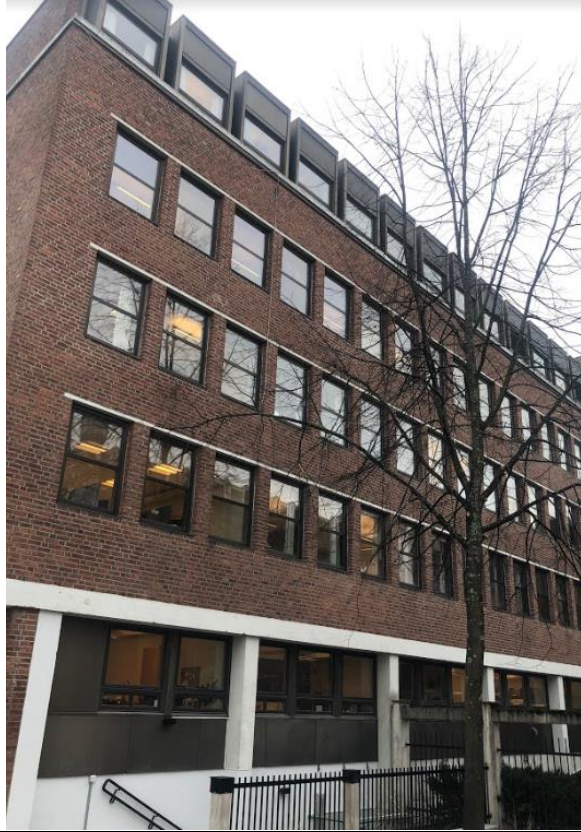
| <b>Bilde nr.: 1</b> | <b>Bilde nr.: 2</b> |

| <i>Funn: 72-fløy. Vinduer fra 1972/73 med PCB.</i> | <i>Funn: 72-fløy. Vinduer fra 1972/73 med PCB.</i> |

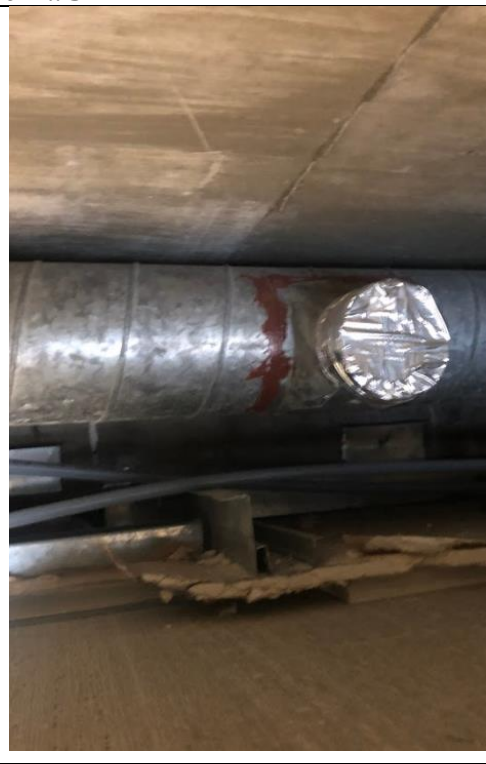
| <b>Bilde nr.: 3</b> | <b>Bilde nr.: 4</b> |

| <i>Funn: 72-fløy. Ventilasjon med rød tettemasse. Mulig asbest.</i> | <i>Funn: 72-fløy. Rør-i-rør gjennomføringer for radiatorer og vannrør med asbest i tettemasse mellom rørene.</i> |

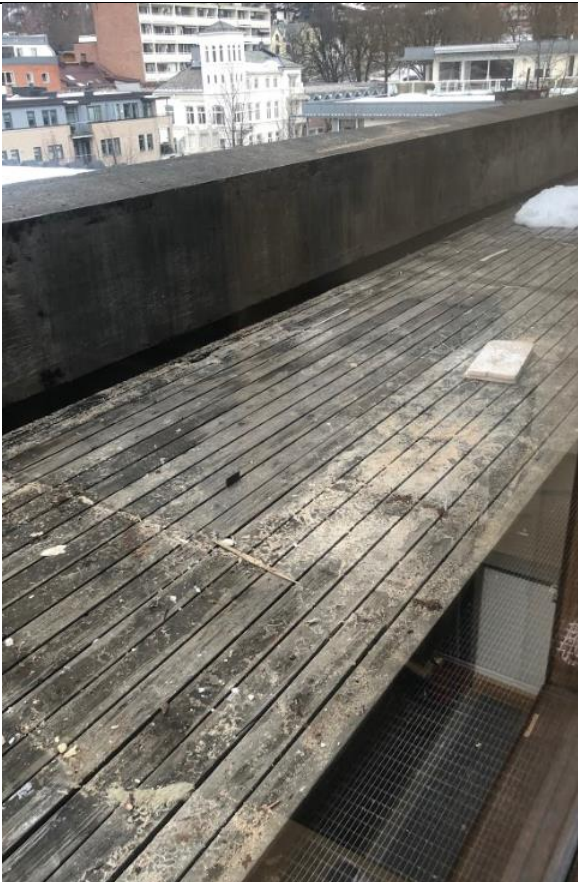
| <p><b>Bilde nr.: 5</b></p> | <p><b>Bilde nr.: 6</b></p> |

| <p>Funn: 72-fløy. CCA impregneret terrasse. Antatt ikke berørt av tiltak.</p> | <p>Funn: 72-fløy (samt alle kontorer med vinylbelegg). Belegg med flakaler.</p> |

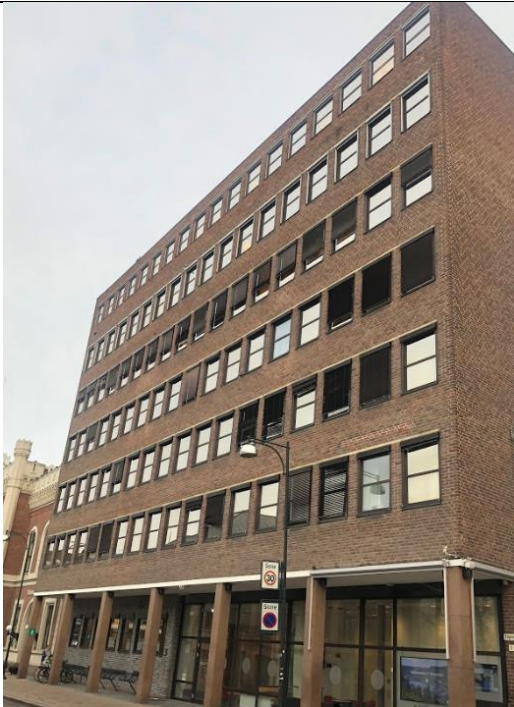
| <p><b>Bilde nr.: 7</b></p> | <p><b>Bilde nr.: 8</b></p> |

| <p>Funn: Fasade mot Engene – Vinduer fra 1981 med klorparafiner.</p> | <p>Funn: Fasade mot Engene – Vinduer fra 1981 med klorparafiner.</p> |

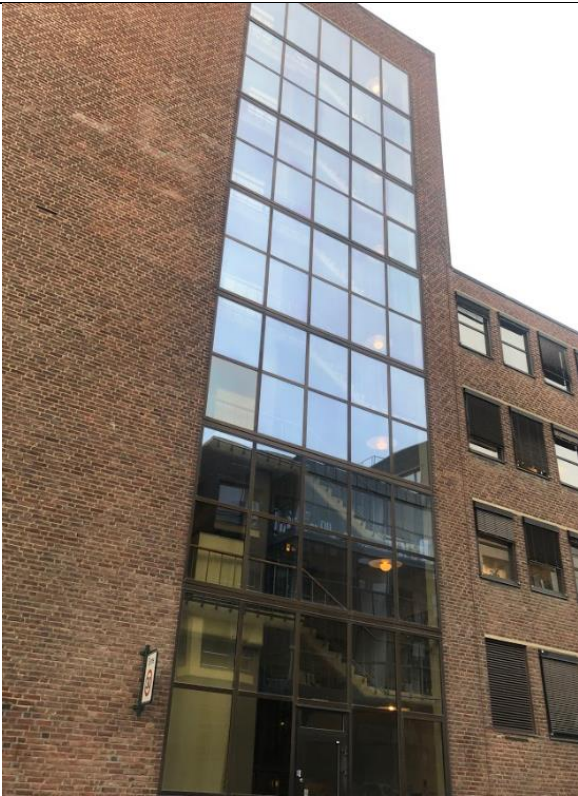
| Bilde nr.: 9 | Bilde nr.: 10 |

| Bilde nr.: 9 | Bilde nr.: 10 |
|---|---|
| <p>Funn: Glassfelt i fasade mot Amtmand Bloms gate – Vinduer fra 1978 med klorparafiner.</p> | <p>Funn: Glassfelt i fasade mot Amtmand Bloms gate – Vinduer fra 1978 med klorparafiner.</p> |

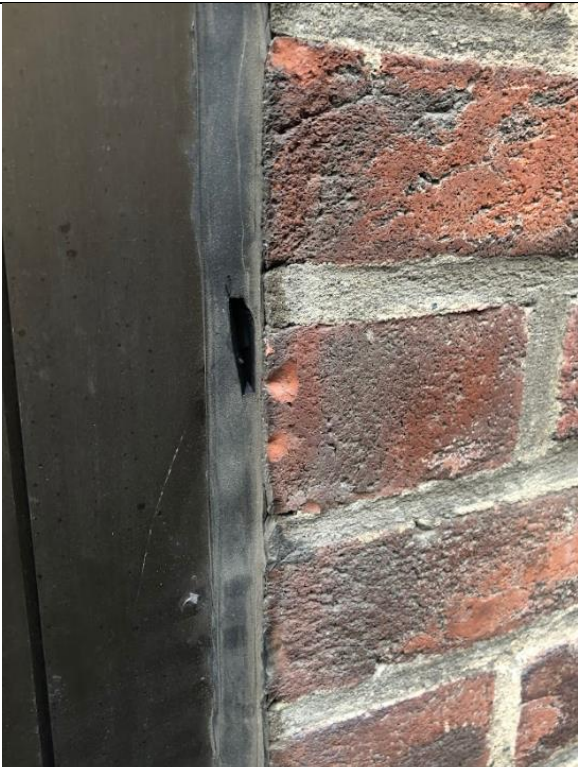
| Bilde nr.: 9 | Bilde nr.: 10 |
|---|---|
| Bilde nr.: 11 | Bilde nr.: 12 |

| Bilde nr.: 9 | Bilde nr.: 10 |
|---|---|
| <p>Funn: Fuger rundt glassfelt mot Amtmand Bloms gate – Antatt klorparafiner.</p> | <p>Funn: Kjellervinduer i fasade mot Amtmand Bloms gate – Vinduer fra 1983 med klorparafiner.</p> |

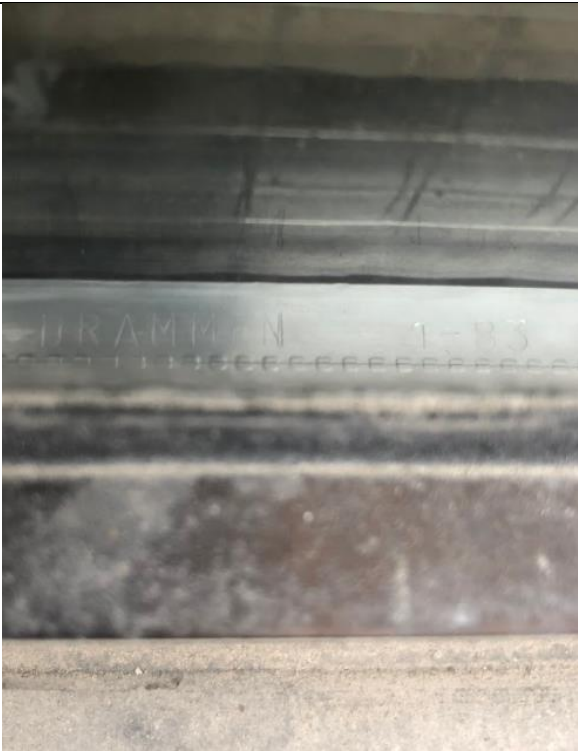
| Bilde nr.: 13 | Bilde nr.: 14 |

| Bilde nr.: 13 | Bilde nr.: 14 |
|---|---|
| <p>Funn: Kjellervinduer i fasade mot Amtmand Bloms gate – Vinduer fra 1983 med klorparafiner.</p> | <p>Funn: vinduer i fasade mot Amtmand Bloms gate – Vinduer fra 1981 med klorparafiner.</p> |

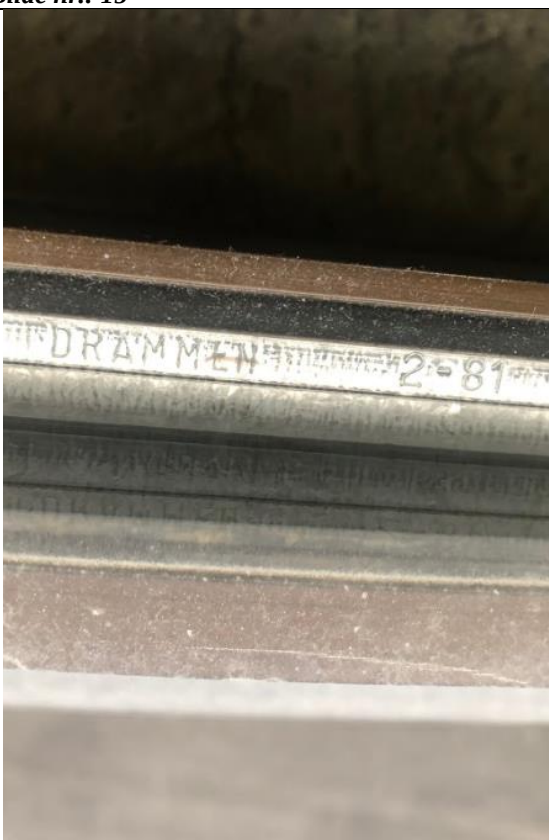
| Bilde nr.: 13 | Bilde nr.: 14 |
|---|---|
| Bilde nr.: 15 | Bilde nr.: 16 |

| Bilde nr.: 13 | Bilde nr.: 14 |
|---|---|
| <p>Funn: Vinduer i fasade mot Amtmand Bloms gate – Vinduer fra 1981 med klorparafiner.</p> | <p>Funn: Glassfelt i fasade mot Rådhusgata – Vinduer fra 1983 med klorparafiner.</p> |

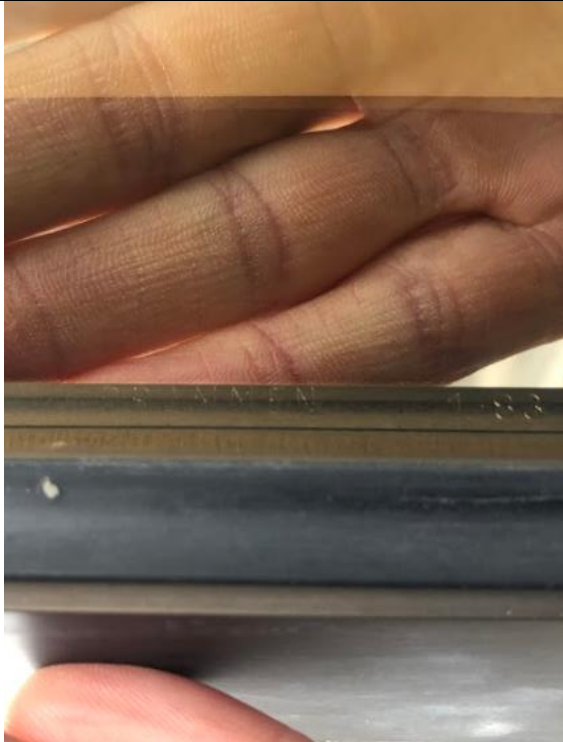
| Bilde nr.: 17 | Bilde nr.: 18 |

| Bilde nr.: 17 | Bilde nr.: 18 |
|---|---|
| <p>Funn: Glassfelt i fasade mot Rådhusgata – Vinduer fra 1983 med klorparafiner.</p> | <p>Funn: 1-Verandadører/vindu fra 1973 m PCB. 2-Vinduer fra 2012 i 72-fløy-syd (leveres hele som restavf.) 3- Nyere glassfelt som antas ikke berørt (restavfall).</p> |
