NOTAT

OPPDRAAG	Birkelid GS Bru	DOKUMENTKODE	10205474-01-RIM-NOT-002
EMNE	Vurdering av brukryssing på naturmiljø	GRADERING	Åpen
OPPDRAAGSGIVER	Songdalen kommune	OPPDRAAGSLEDER	Rune Mykland
KONTAKTPERSON	Harald Hinna	SAKSBEHANDLER	Thomas Ruud, Finn Gregersen og Gaute Thomassen
KOPI:		ANSVARLIG ENHET	10105050 Oslo Naturressurser

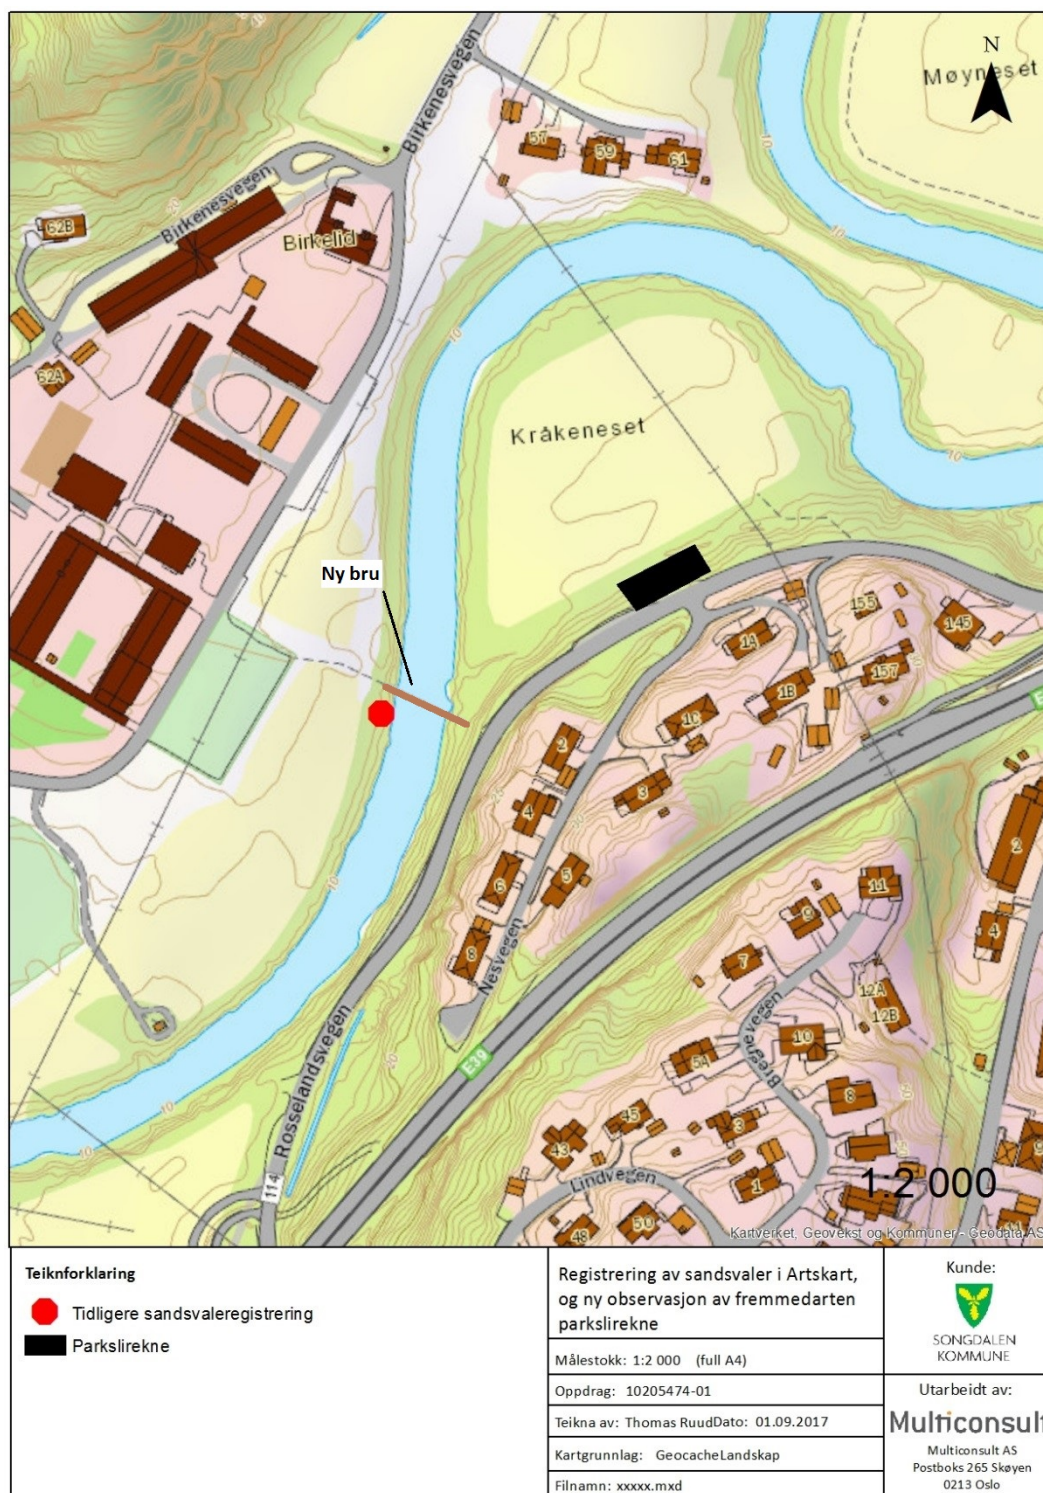
Figur 1: Etter befaring 25.06.2018 ble ikke den registrerte sandsvalekolonien gjenfunnet. Sandbanken hadde rast ut etter flommen. Det ble derimot funnet et felt med parkslirekne.

Befaringen viste at hekkelokaliteten ikke lenger var aktiv. Under den siste høstflommen i 2017, hadde store deler av sandbankene som sandsvalene hekket ved rast ut i Songdalselva. Det ble heller ikke funnet andre egnede hekkehabitater for sandsvale i en avstand på 50 meter opp- eller nedstrøms den gamle brutraséen. Det ble derimot registrert en lokalitet med fremmedarten parkslirekne (*Reynoutria japonica*) som har risikovurdering «svært høy» (SE) på østsiden av Songdalselva, like øst for brutraséen (Figur 1 **Error! Reference source not found.**). Dette er en art som har betydelige invasive egenskaper, og som totalt dominerer sitt miljø. Det samme gjelder for kjempespringfrø (SE, svært høy risiko) som fra før er registrert nedi veien på østsiden. Stedegne norske arter blir ofte utkonkurrert av slike arter. Videre var det en rik kantvegetasjon oppstrøms den gamle brutraséen på øst og vestsiden, men på nedstrøms side var det kun vestsiden som hadde en god og intakt kantvegetasjon. På østsiden nedstrøms brutraséen var det gjennomført omfattende erosjons sikring hvor hele kantvegetasjonen var fjernet.

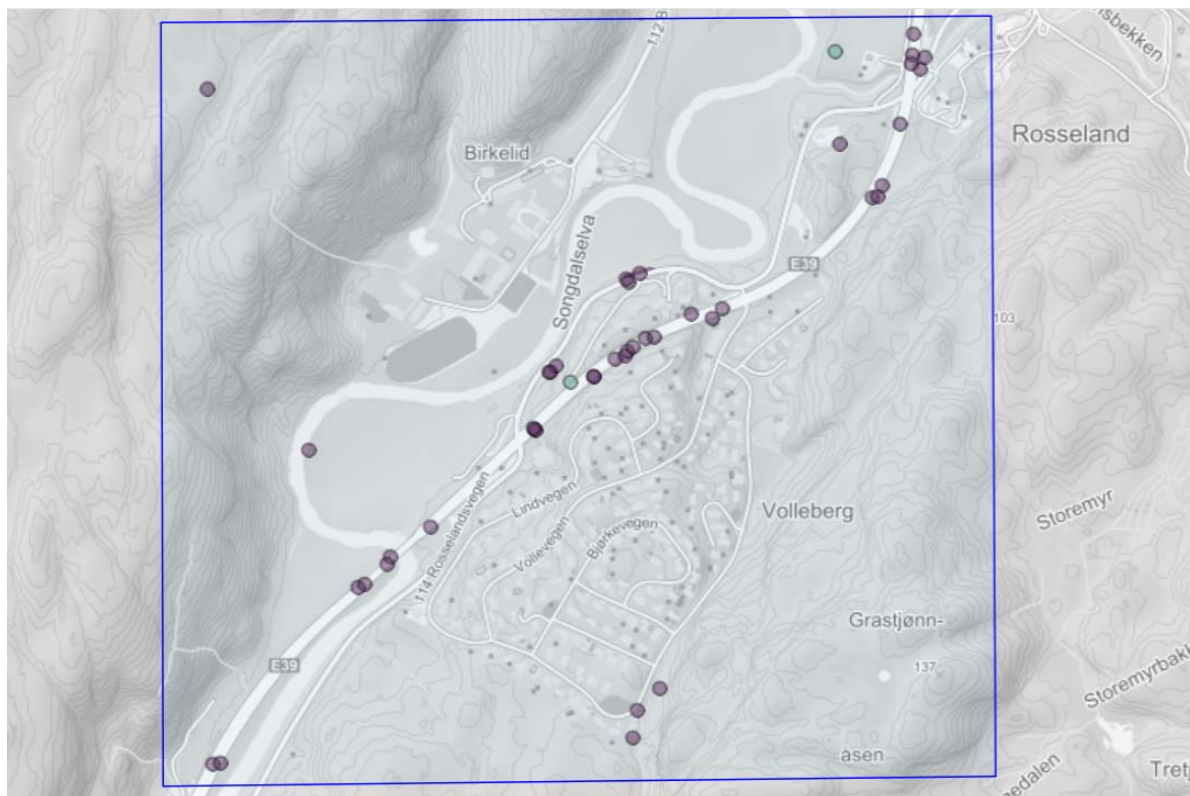
Figur 4: Registrerte forekomster av fremmede arter nær tiltaksområdet. Hentet fra artskart.
