Dokument type
Miljøsaneringsbeskrivelse

MILJØSANERINGS- BESKRIVELSE

DRAMMEN EIENDOM KF

Revisjon	00
Dato	2019-02-28
Utført av	Andrea Vasquez-Pettersen
Kontrollert av	Cecilie Helgerud
Godkjent av	Cecilie Helgerud
Beskrivelse	Miljøkartlegging og miljøsaneringsrapport for ombygging av Helleristningen omsorgsboliger ved Åskollen helse- og omsorgsdistrikt. Rapporten inneholder en beskrivelse av observert og påvist helse- og miljøskadelig avfall som kan oppstå ved riving/rehabilitering, og tilfredsstillende kravene satt i Byggeteknisk forskrift (TEK17), kap. 9. Avfallet skal håndteres og leveres i henhold til beskrivelsene gitt i denne rapporten med tilhørende vedlegg.

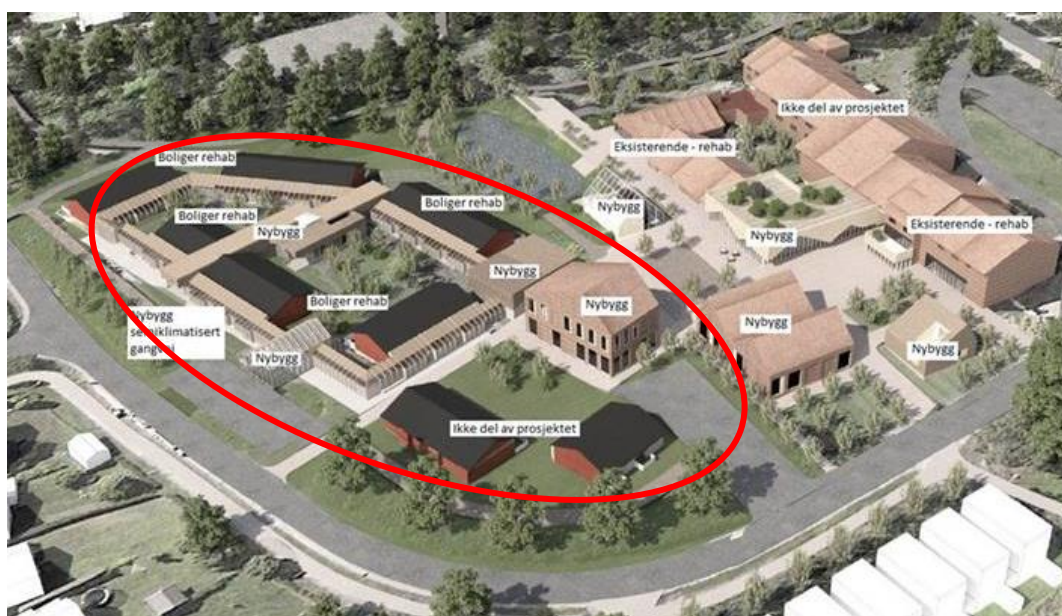
Figur 2: Planlagte oppgraderinger av omsorgsboligene i tilknytning til Åskollen bo- og servicesenter, med blant annet nybygd semiklimatisert gangvei i tilknytning til alle boligene (markert med rødt)

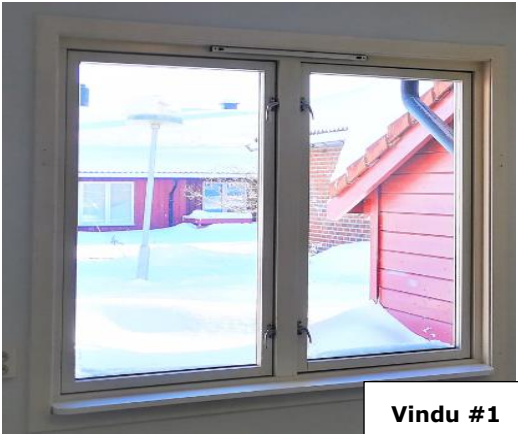
<p>Vindu #1</p>	<p>Rom: Kjøkken, vinduspanel #1</p> <p>Avfallskategori: Isolerglassruter med klorparafiner</p> <p>Kommentar: Må leveres hele, inkludert glass og ramme, til godkjent mottak som farlig avfall med klorparafiner.</p> <p>Farlig avfall med klorparafiner</p>

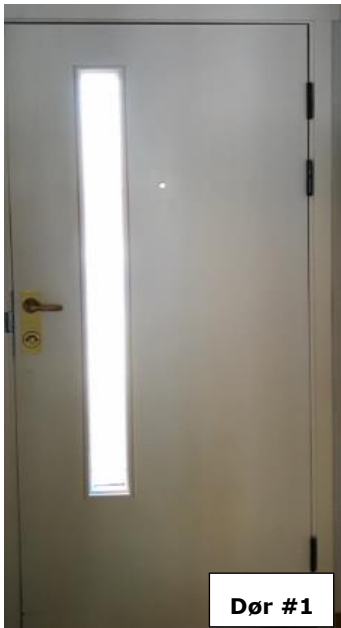
<p>Dør #1</p>	<p>Rom: Inngang, dør #2</p> <p>Avfallskategori: Isolerglassrute med klorparafiner</p> <p>Kommentar: Må leveres hel til godkjent mottak som farlig avfall med klorparafiner.</p> <p>Farlig avfall med klorparafiner og ftalater!</p>

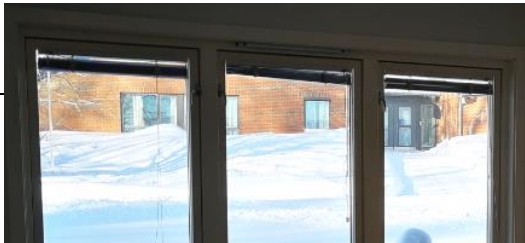
<p>Rom: Stua, vinduspanel #2</p>

Oversiktsbilde	Informasjon
	<p>Avfallskategori: Isolerglassruter med klorparafiner</p> <p>Kommentar: Må leveres hele, inkludert glass og ramme, til godkjent mottak som farlig avfall med klorparafiner.</p> <p>Farlig avfall med klorparafiner og ftalater!</p>

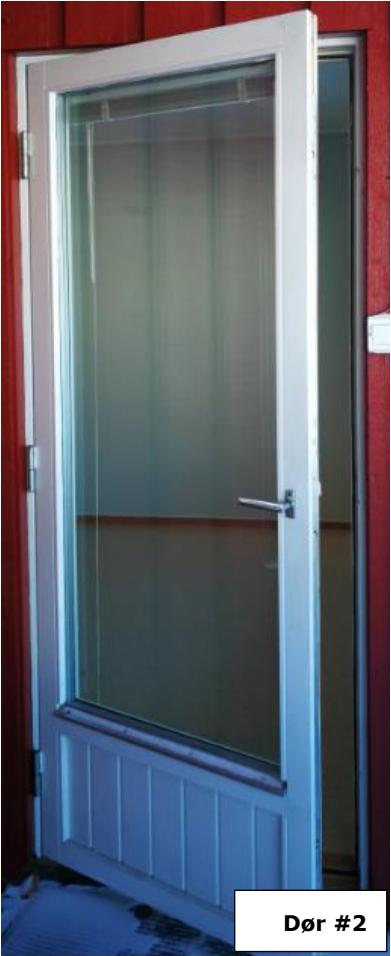
<p data-bbox="595 1608 746 1675">Dør #2</p>	<p>Rom: Stua/veranda, dør #2</p> <p>Avfallskategori: Isolerglassrute i verandadør med klorparafiner</p> <p>Kommentar: Må leveres hel, inkludert glass og ramme, til godkjent mottak som farlig avfall med klorparafiner.</p> <p>Farlig avfall med klorparafiner og ftalater!</p>

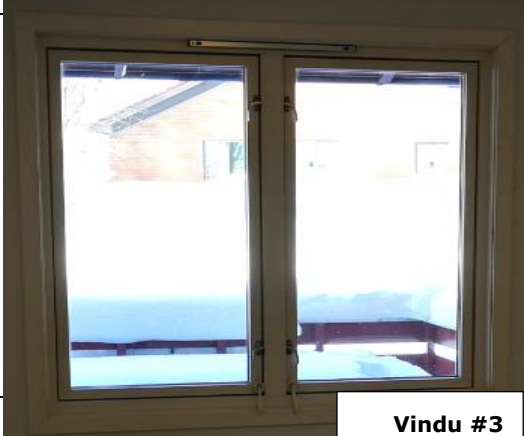
<p data-bbox="624 2101 810 2145">Vindu #3</p>	<p>Rom: Soverom, vinduspanel #3</p> <p>Avfallskategori: Avfallskategori: Isolerglassruter med klorparafiner</p> <p>Kommentar: Må leveres hele, inkludert glass og ramme, til godkjent mottak som farlig avfall med klorparafiner.</p> <p>Farlig avfall med klorparafiner og ftalater!</p>

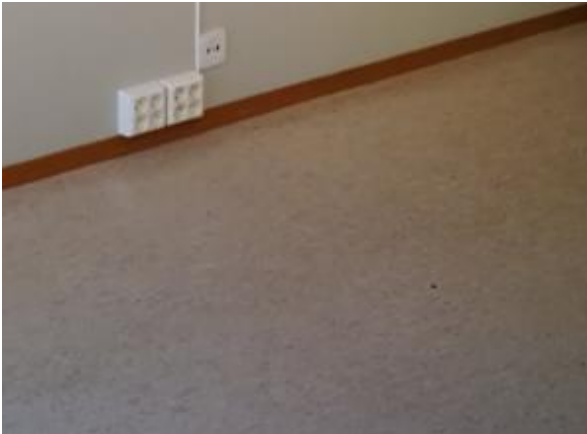
<p>Prøve: 2</p> <p>Rom: Stua, 28c</p> <p>Materialtype: Beigemelerte vinylbelegg</p> <p>Resultater: BBP over grensen for farlig avfall</p> <p>Kommentar: Må leveres som farlig avfall til godkjent mottak, inkludert underliggende lim.</p> <p>Farlig avfall med ftalater !</p>

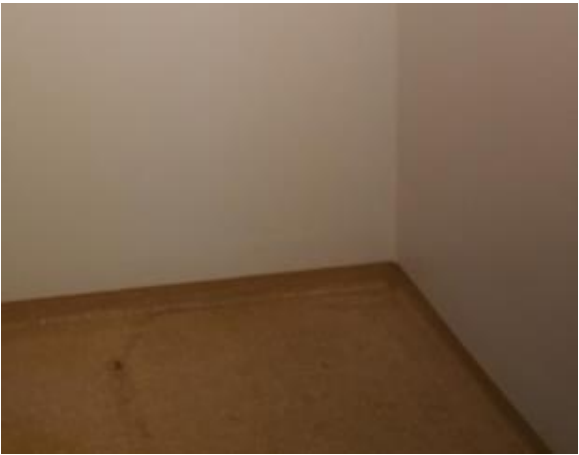
<p>Prøve: 3</p> <p>Rom: Bad, 28c</p> <p>Materialtype: Knudrete vinylbelegg</p> <p>Resultater: DEHP, BBP og MCCP over grensen for farlig avfall</p> <p>Kommentar: Må leveres som farlig avfall til godkjent mottak, inkludert underliggende lim.</p> <p>Farlig avfall med ftalater og Klorparafiner !</p>

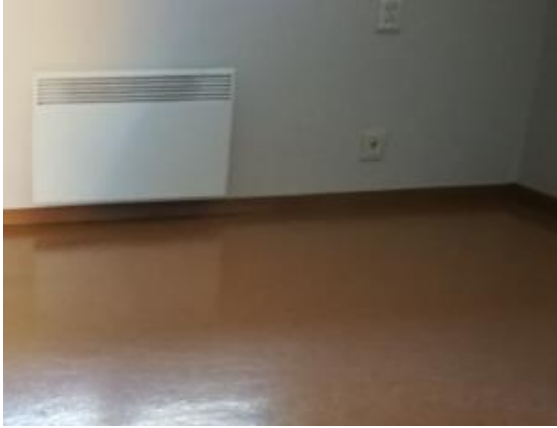
<p>Prøve: 5</p> <p>Rom: Stua, 32d</p> <p>Materialtype: Rødmelert vinylbelegg</p> <p>Resultater: DEHP og BBP over grensen for farlig avfall</p> <p>Kommentar: Må leveres som farlig avfall til godkjent mottak, inkludert underliggende lim.</p> <p>Farlig avfall med ftalater !</p>

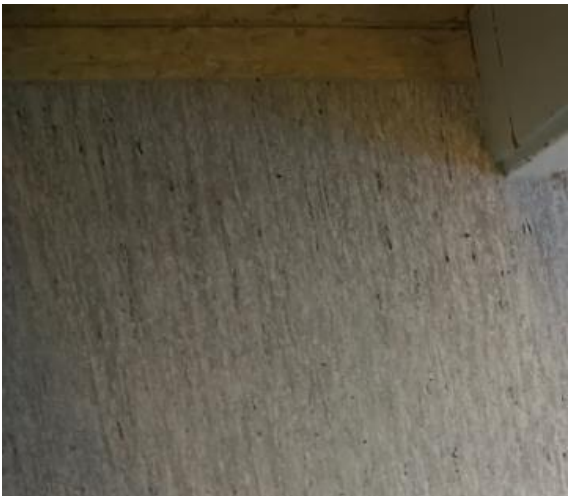
<p>Prøve: 1</p> <p>Rom: Kjøkken, også observert i gang/entré og soverom, 28c</p> <p>Materialtype: Gråmelert vinylbelegg</p> <p>Resultater: Ikke farlig avfall</p> <p>Kommentar: Håndteres som ordinært avfall</p>

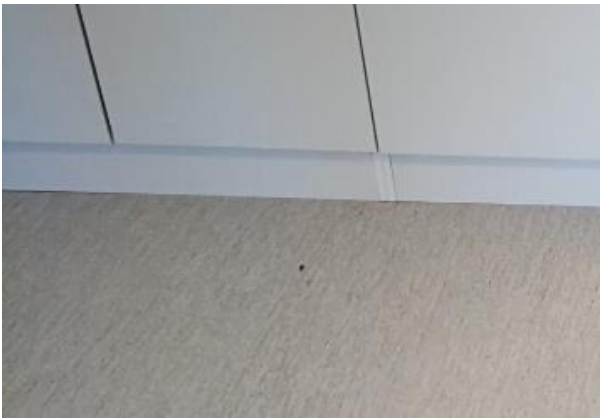
<p>Prøve: 4</p> <p>Rom: Soverom, 28c</p> <p>Materialtype: Gråmelerte vinylbelegg</p> <p>Resultater: Ikke farlig avfall</p> <p>Kommentar: Håndteres som ordinært avfall</p>

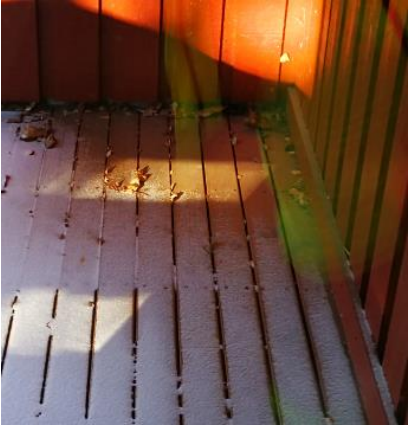
<p>Rom: Veranda, 32d</p> <p>Plassering: Veranda</p> <p>Materialtype: CCA-impregnert trevirke</p> <p>Kommentar: Inneholder krom, kobber og arsen, må leveres til godkjent mottak som farlig avfall</p> <p>Inneholder kobber, krom og arsen (CCA-impregnering)!</p>

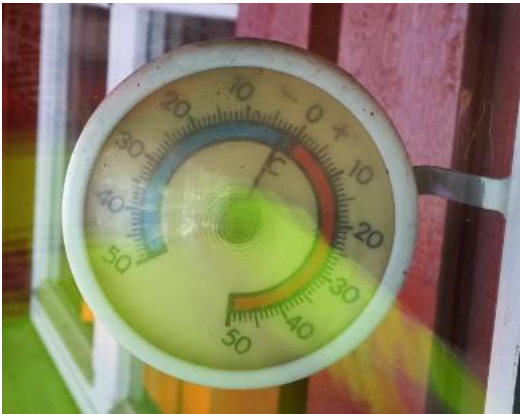
Tabell 9. Eksempel på observert termostat på verandavegg i Hellerstingen 32d

<p>Rom: Veranda, 32d</p> <p>Plassering: på vegg ved verandadør</p> <p>Materialtype: Termometer.</p> <p>Kommentar: Inneholder kvikksølv og må ikke åpnes, men leveres helt til godkjent mottak</p> <p>Inneholder kvikksølv!</p>

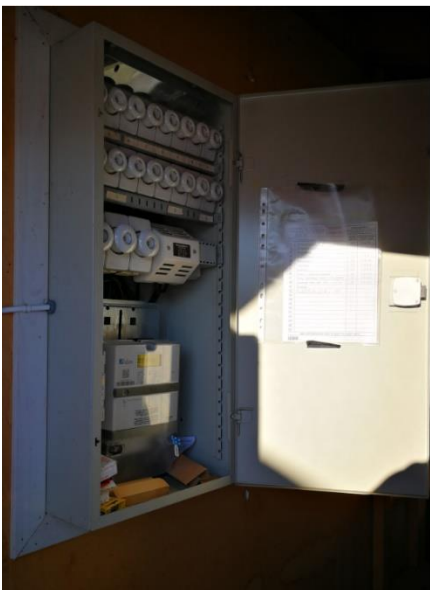
<p>Rom: Utvendig bod, 38c</p> <p>Plassering: Ved det gamle kjøkkenet</p> <p>Materialtype: Sikringssskap</p>

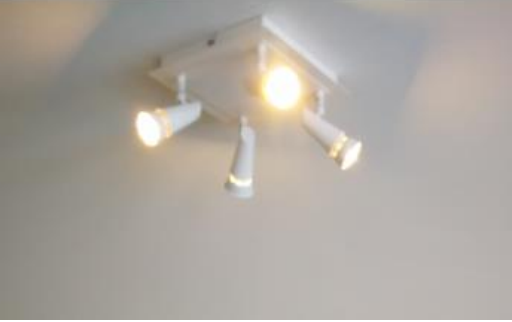
<p>Rom: Stua og soverom, 28c</p> <p>Plassering: Under himling</p> <p>Materialtype: Lysarmatur og lysrør</p>

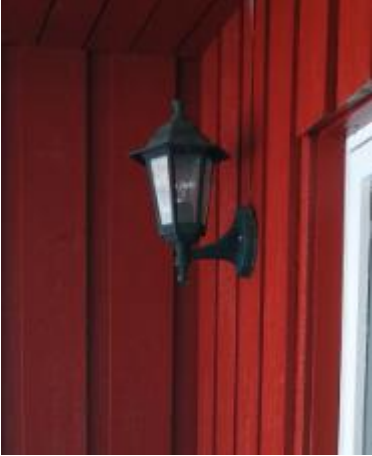
<p>Rom: Veranda og inngang</p> <p>Plassering: på vegg</p> <p>Materialtype: Lysarmatur og lysrør</p>

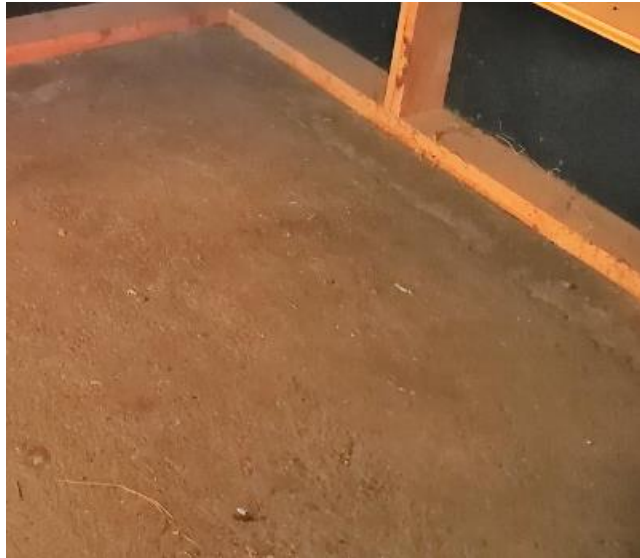
<p>Prøve: 4</p> <p>Rom: Utvendig bod, 28c</p> <p>Materialtype: Betong</p> <p>Resultater:</p> <p>Kommentar: Må leveres som farlig avfall til godkjent mottak, inkludert underliggende lim.</p> <p>Forurenset med krom-6</p>
