OSLO UNIVERSITETSSYKEHUS

MILJØSANERINGSBESKRIVELSE AV HEIS 78

Oslo Universitetssykehus skal bytte ut heis 78 i Bygg 35 på Ullevål sykehus. Ombyggingen berører heiskupe, heissjakt og motorrom.

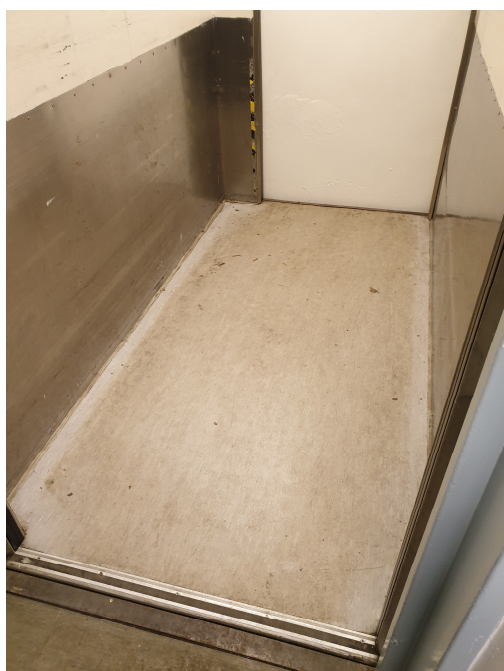
Figur 2. Gulvbelegg i heis 78

Inne i heiskupeen er det et vinylbelegg. Vinylbelegg inneholder nesten alltid ftalater som gjør at belegget skal håndteres som farlig avfall.

Materiale	Plassering	Helse- eller miljøskadelig stoff	Registrert mengde	
Vinylbelegg	Heiskupe	Ftalater	2	m2
Lysarmatur	Heiskupe, sjakt og motorrom	Gen. EE-avfall	9	stk
Lysstoffrør	Heiskupe, sjakt og motorrom	Kvikksølv/EE-avfall	11	stk
Heismotor	Motorrom	EE-avfall/olje	1	stk
Dørpumpe	I hver etasje	Olje	6	stk

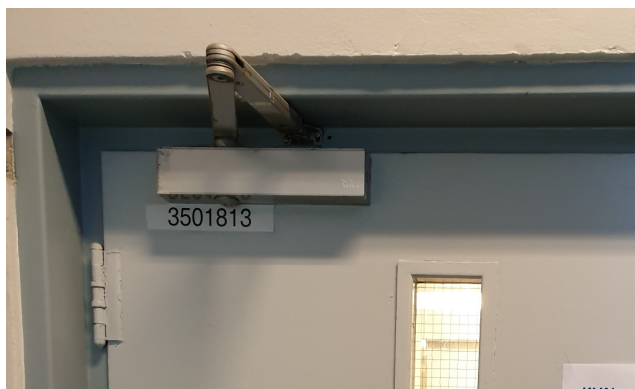
Figur 3. Dørpumpe på heisdør

På heisdørene er det dørpumper. Disse inneholder olje, og må derfor håndteres som farlig avfall med olje. Det er seks heisdører med dørpumper.

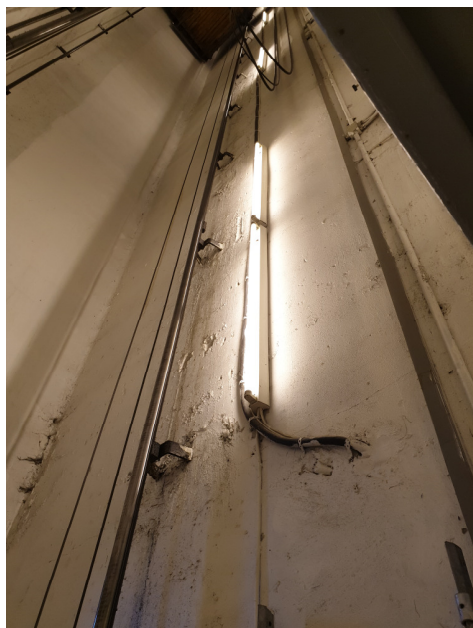
Figur 4. Lysstoffrør i heissjakt

Lysrør og sparepærer inneholder kvikksølv i gassform. Det er derfor svært viktig at disse demonteres forsiktig, og legges i egnede kasser slik at de ikke knuses.

Det er en mulighet for at lysstoffarmaturene er så gamle at de kan inneholde kondensator med PCB. Dersom armaturet er fra før 1980, kan det inneholde kondensatorer med PCB. Det er mest sannsynlig at armaturene er nyere, men riveentreprenør må være oppmerksom på dette og sjekke årstallet på kondensatorene i armaturene før de sorteres ut.
