Miljøsaneringsbeskrivelse

Sandvika barnehage

Oversiktskart - plantegning Sandvika barnehage

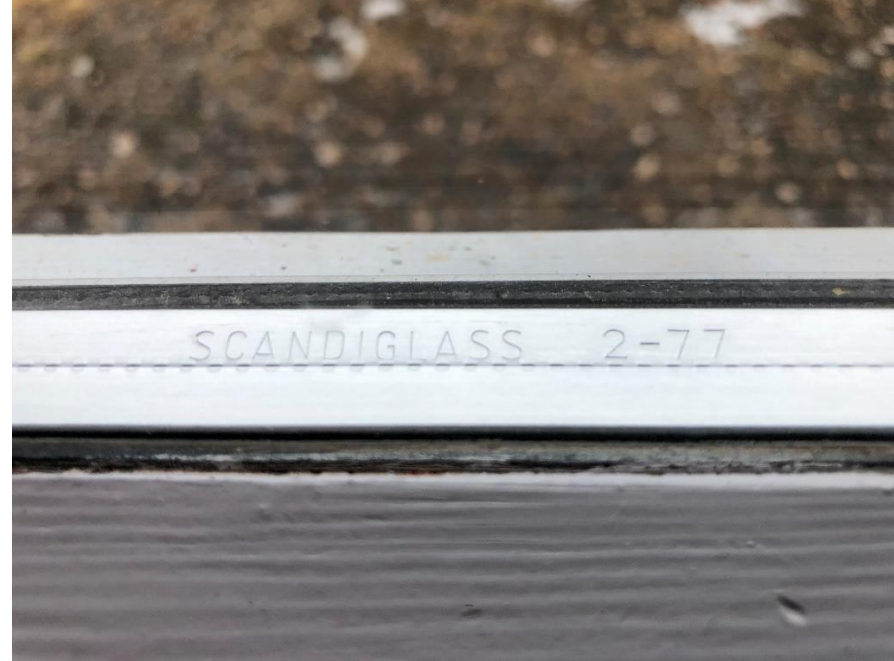
| | <p>Isolerglassvindu fra Scandiglass produsert i 1977</p> <p>Kjent produsert med korparafiner i fugemasse/lim</p> |

I bygningen er det brukt en mengde ulike typer isolerglassvinduer, alle disse er for nye til å inneholde PCB. Vinduene kan imidlertid inneholde klorparafiner som frem til ca. 1990 i flere tilfeller ble brukt som erstatningsstoff for PCB. Tabell 3 gir en oversikt over isolerglassvinduer i bygningene som må håndteres som klorparafinholdige:

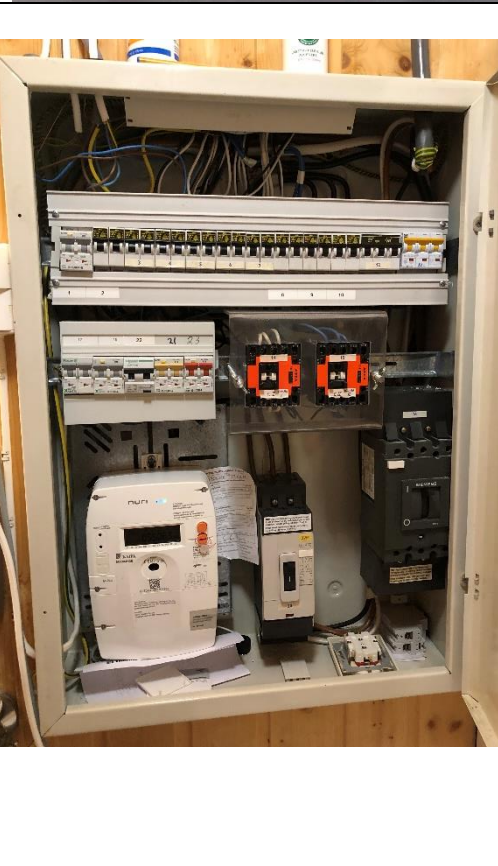
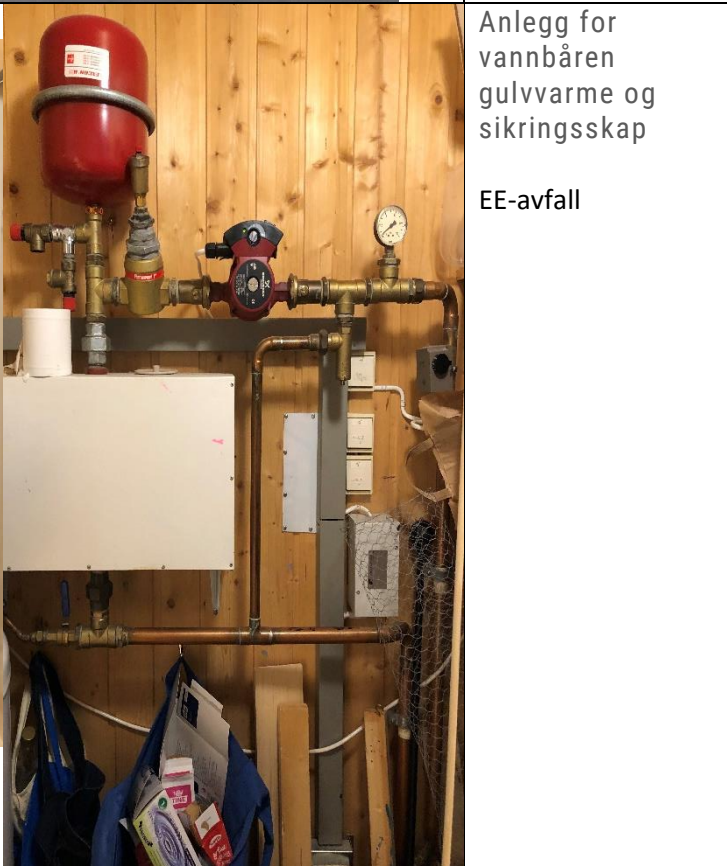
| | <p>Anlegg for vannbåren gulvvarme og sikringsskap</p> <p>EE-avfall</p> |

Alt EE-avfallet inklusive hvite- og brunevarer, leveres til godkjent mottak for EE-avfall. Ved behandling av alle typer kjølemøbler er det viktig at ikke kjøleribbene på baksiden av apparatet skades

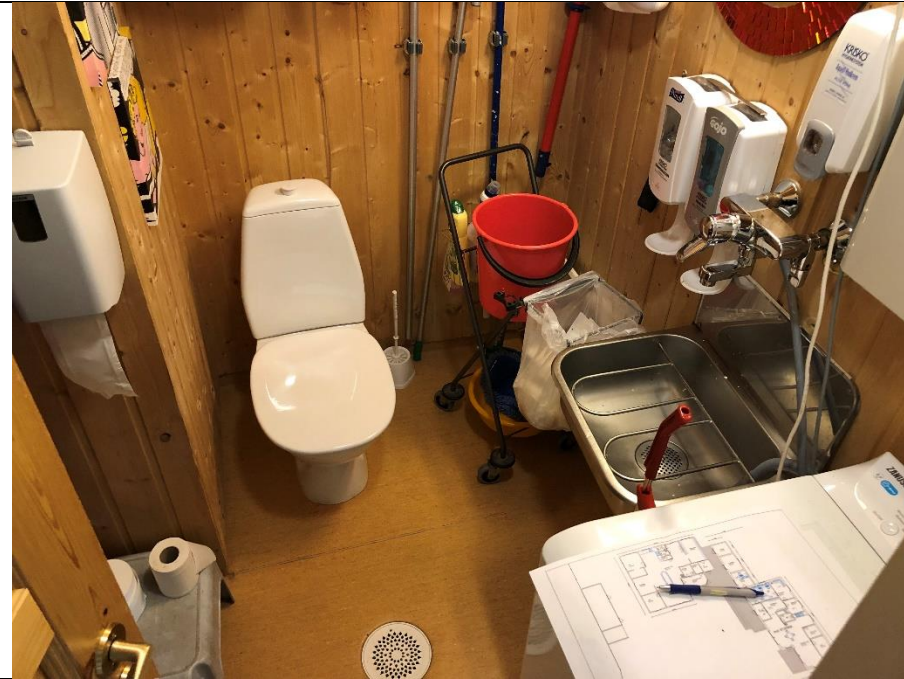
Gulvbelegg i rom med oppbrett/våtrom

Inneholder erfaringsmessig høye nivå ftalater

Gulvbelegg, takfolie og gulvlister med ftalater rives på vanlig måte, men legges i egen container.

Leveres til godkjent avfallsmottak som farlig avfall med ftalater.

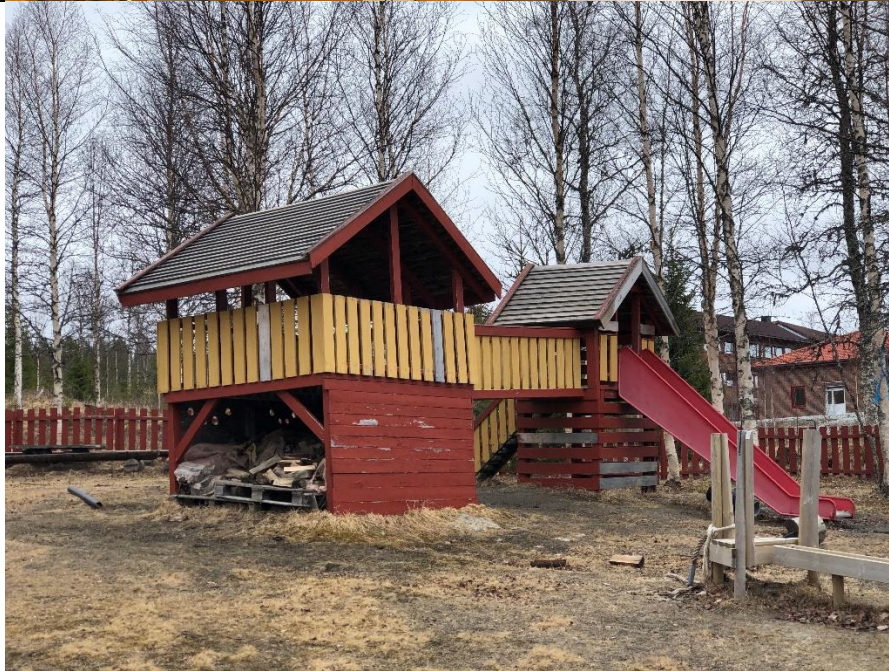
Lekeapparat

Oppført i impregnert materialer med høyt innhold av krom kobber og arsen

Impregnert trevirke sorteres ut fra annet trevirke og leveres til godkjent mottak for farlig avfall.

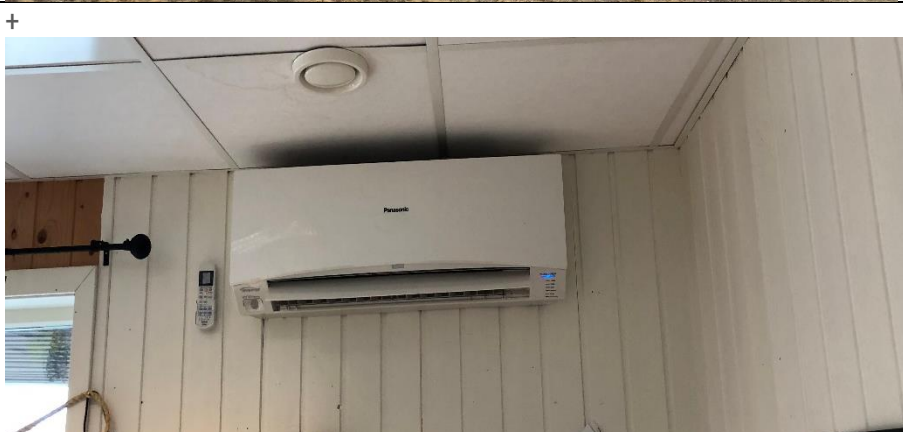
Varmepumpe

Demonteres av kvalifisert personell for å hindre utslipp av klimagasser
