Miljøsanerings- beskrivelse

Vaske- og steriliseringshall

SYKEHUSINNKJØP HF/HELSE BERGEN HF

18. DESEMBER 2018

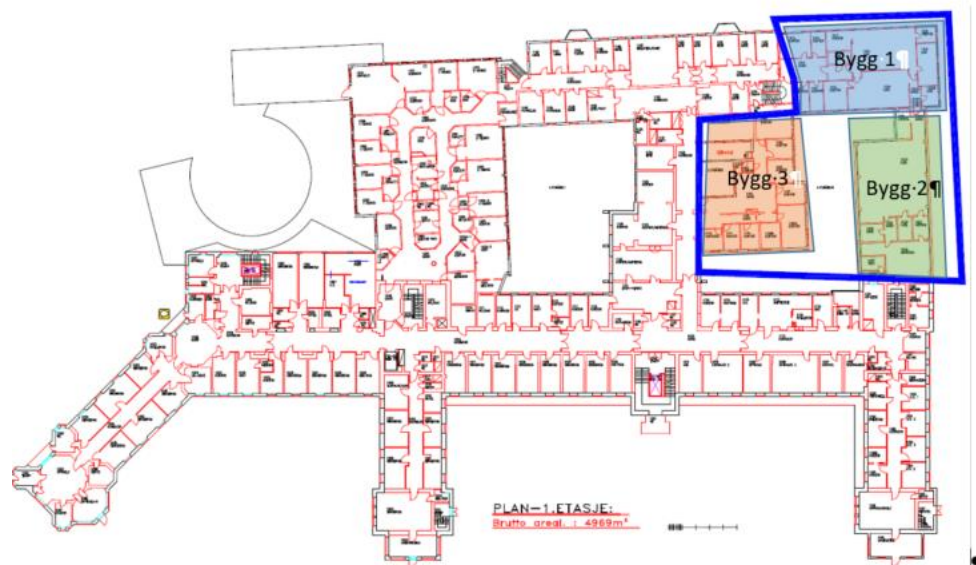
I rapporten videre vil de tre byggene refereres til som Bygg 1, Bygg 2 og Bygg 3, slik det er markert på skissen nedenfor.

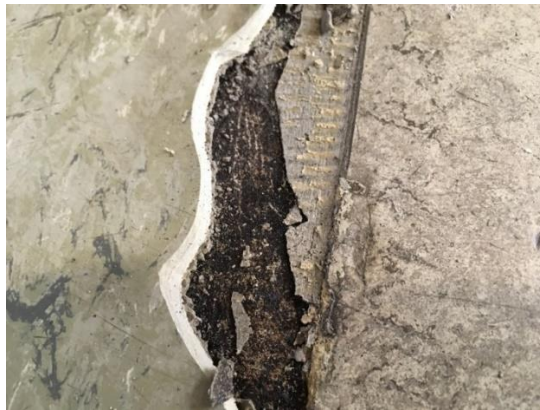
Figur 2.1: Vinylbelegg

70 -80 % av vinylbelegg inneholder verdier av ftalater over grensen for farlig avfall. Det ble tatt prøver av tre gulvbelegg – ett av dem ble prøvetatt for ftalater. Prøven viste innhold over grensen for farlig avfall. Grunnet den høye risikoen for at slike gulvbelegg er farlig avfall, at mange relativt like belegg som er vanskelig å holde fra hverandre i en riveprosess og relativt små mengder av hver type belegg, sammenlignet med priser for analyse og avfallsbehandling, ble resten av beleggene ikke prøvetatt, men forutsettes å være farlig avfall. Alt gulvbelegg av vinyl leveres som farlig avfall og leveres til godkjent mottak.

Dette gjelder også gulvlister av vinyl. Deklareres med avfallsnr. 7156 / EAL-kode 170903

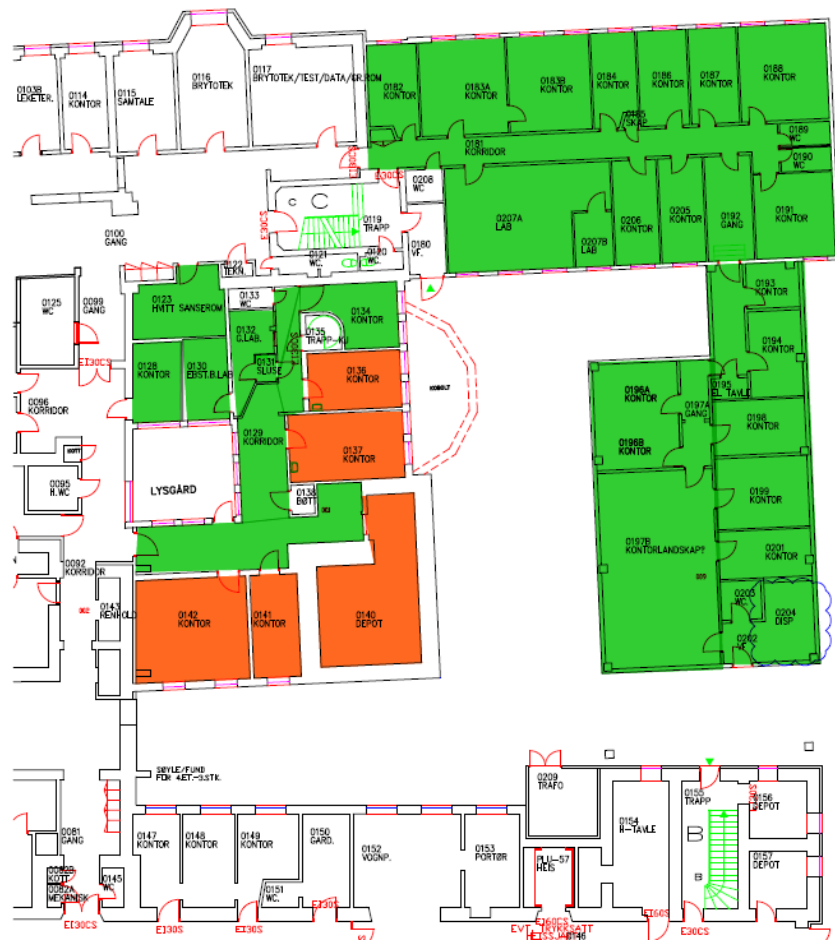
Figur 2.3: Gulvbelegg 1. etg.

Orange: Vinyl
Grønn: Linoleum

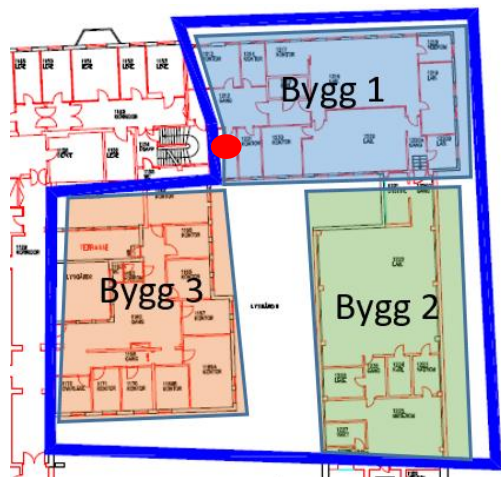
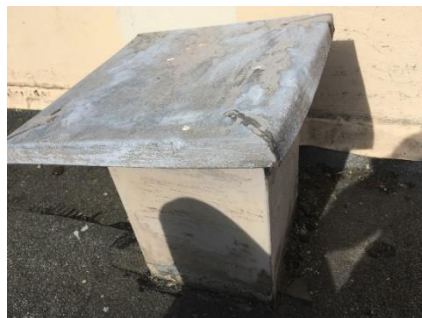
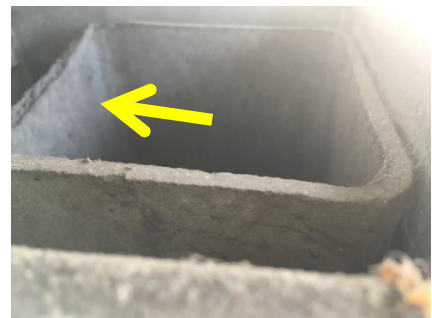
Figur 2.5: Prøvetatt ventila-sjonskanal på tak

Ventilasjonskanal ble observert på tak og i 2. etg. Det antas å være samme kanal-løp, selv om fargen på kanaler en forskjellig på tak og i 2. etg. Den ble prøvetatt i 2. etg og på tak. Begge prøvene viste innhold av asbest. Det må undersøkes om kanalen fortsetter fra 2. etg og ned i 1. etg.

Kanalen i sin helhet må saneres iht. Forskrift om utførelse av arbeid, Kap. 4, og leveres til godkjent mottak. Deklareres med avfallsnr. 7250/ EAL-kode 170605.

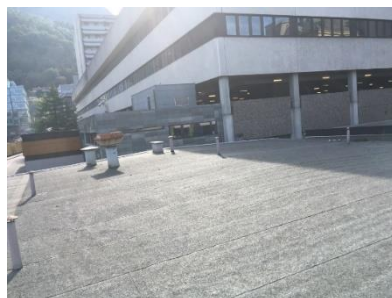
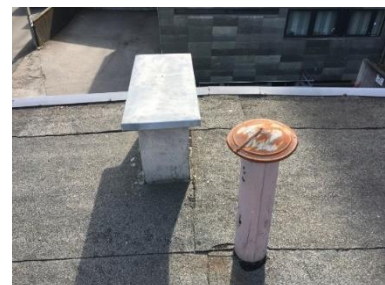
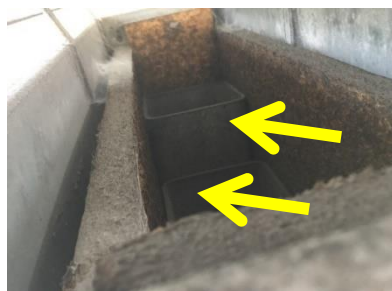
Figur 2.7: Kanaler på østsiden av bygget

Tilsvarende ventilasjonskanaler som på vestsiden, ble observert på østsiden av taket.

Grunnet hattens utforming var det ikke mulig å komme til for prøvetaking av denne. Den ser imidlertid ut som kanalen på vestsiden, og antas å være asbestholdig.

Vi anbefaler derfor at kanalen enten prøvetas når dette lar seg gjøre, og saneres iht resultatet. Eller at kanalen antas å inneholde asbest og saneres som sådan.

Det må også undersøkes om kanalen fortsetter nedover i bygget.

Dersom prøver viser t kanalene er asbestholdig, eller man antar at de er like som kanalene på vestsiden av bygget, saneres de i iht. Forskrift om utførelse av arbeid, Kap. 4, og leveres til godkjent mottak. Deklareres med avfallsnr. 7250/ EAL-kode 170605.

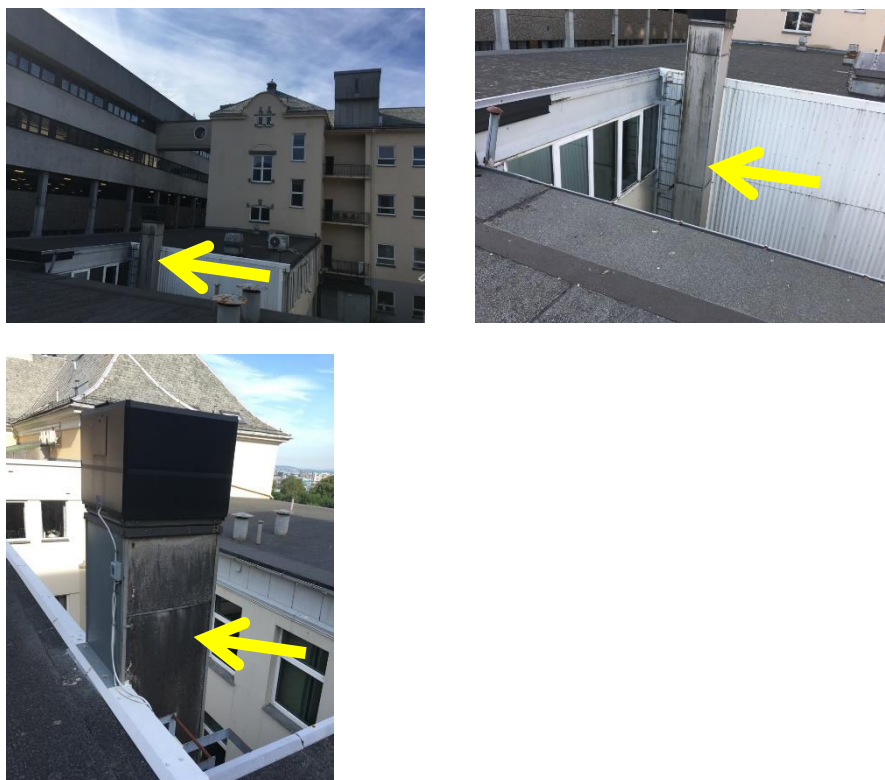
Figur 2.8: Ventilasjonskanal utvendig bygg 2

Ventilasjonskanaler ble observert på tak og i ned langs yttervegg. Prøve viste innhold av asbest.

Kanalen i sin helhet må saneres iht. Forskrift om utførelse av arbeid, Kap. 4, og leveres til godkjent mottak. Deklareres med avfallsnr. 7250/ EAL-kode 170605.

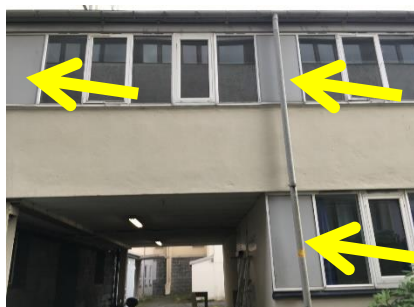
Figur 2.9: Ikke asbestholdige fasadeplater

På tegninger var det indikert at plater på yttervegg på Bygg 2 var eternitt og dermed sannsynligvis asbestholdig . Prøver viste at dette ikke var tilfell, og platene leveres som ordinært avfall.

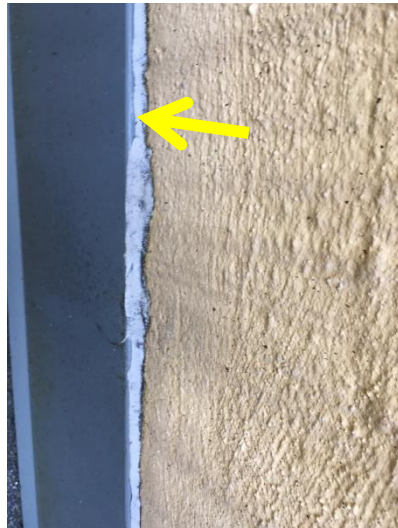
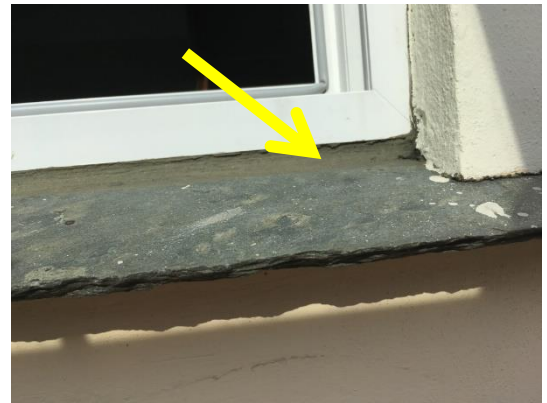
Myke fugemasser kan erfaringsvis inneholde PCB, klorparafiner, ftalater og andre miljøgifter. Det ble observert myke fuger flere steder i bygget. Bildet viser slike fuger brukt i ulike sammenhenger. Siden det her er samlet liten mengde, og det er benyttet mange ulike fugemasser, og sannsynligheten for at det er farlig avfall, er det ikke hensiktsmessig å prøveta dette. Fugemassene fjernes når de påtreffes, samles og leveres som farlig avfall. Vi anbefaler at det deklarerer som PCB-holdig avfall med Avfallsnummer 7210 / EAL-kode 170902.

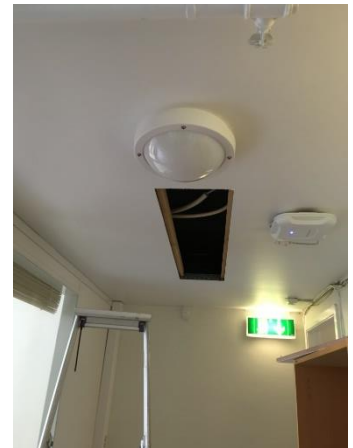
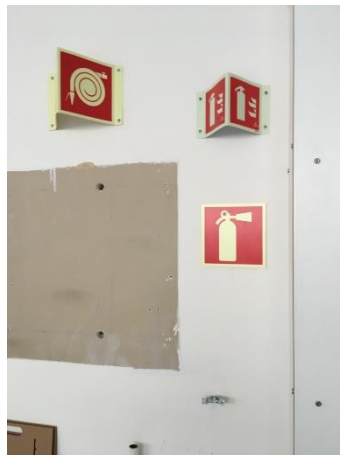
Nødllys / ledelys skal fjernes, og kan ha akkumulatører (batterier) med NiCd eller litium. Akkumulatorene skal behandles forsiktig, emballeres godt og merkes.

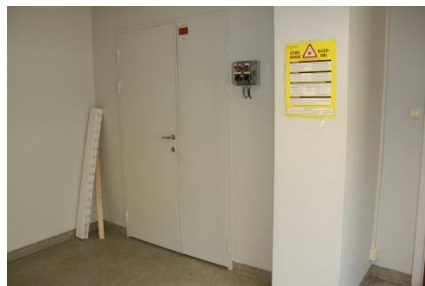
Figur 4.4.1: [Enter Text]

Eldre **brannører** i metall kan inneholde asbest. Vi foreslår at brannørene fjernes, samles og undersøkes av asbestsanerere, som kan åpne / undersøke dem i kontrollerte omgivelser og med riktig verneutstyr. Når dørene er sanert for eventuell asbest, kan de sorteres som metall og asbest.

All asbest må saneres iht. Forskrift om utførelse av arbeid, Kap. 4, og leveres til godkjent mottak.

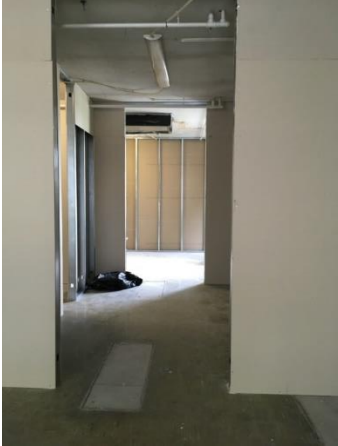
3	3 Vinylflis rom 1216	Ftalater	Ikke påvist

Asbest	Ikke påvist

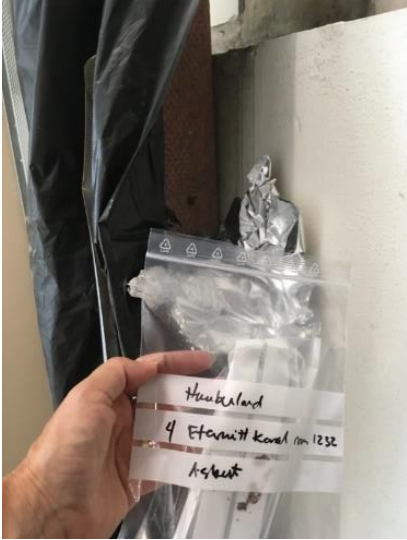
4	Eternitkanal rom 1232	Asbest	Påvist

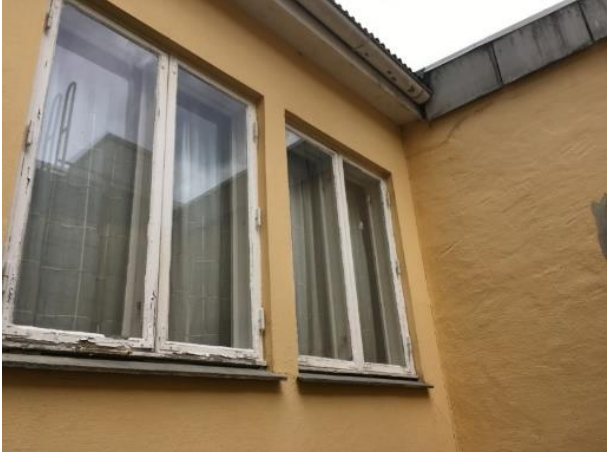
5	5 Utvendig vinduskitt rom 1157	Asbest	Ikke påvist

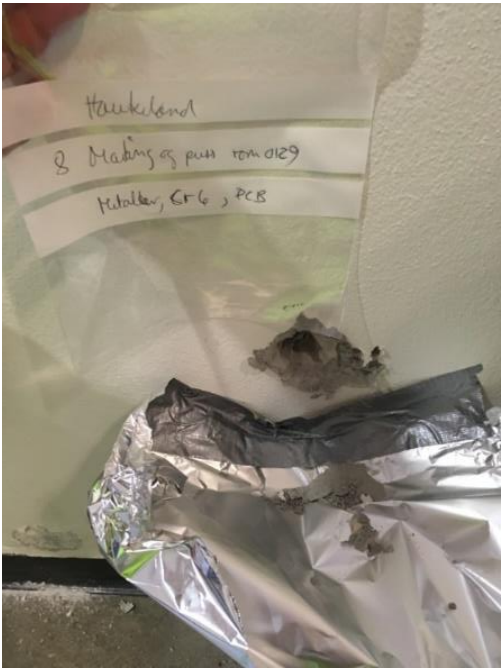
8	Maling / puss rom 0129	PCB	Sum PCB-7*: 0,0336 mg/kg x 5 = <u>1,168</u> Grenseverdi farlig avfall: 50 mg/kg Grenseverdi gjenbruk: 1 mg/kg

Metaller	Påvist 7 ulike tungmetaller, hvorav ingen over grenseverdiene for farlig avfall eller for nyttiggjøring iht. veileder M14/2013-2017.	
		Cr 6+	Påvist: 8,62 mg/kg

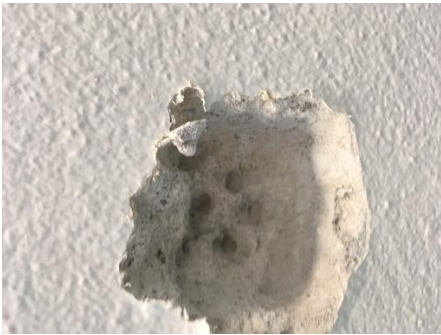
9	9 Puss/ maling rom 0183	PCB	Sum PCB-7*: 0,207 mg/kg x 5 = 1,035 Grenseverdi farlig avfall: 50 mg/kg Grenseverdi gjenbruk: 1 mg/kg

<p>(Prøven ble tatt dobbelt, 1. prøve ble sendt inn men ikke fotografert)</p>
		Metaller	Påvist 5 ulike tungmetaller, hvorav ingen over grenseverdiene for farlig avfall eller for nyttiggjøring iht. veileder M14/2013-2017.	
		Cr 6+	Påvist: 3,33 mg/kg	
10	Ikke benyttet nummer

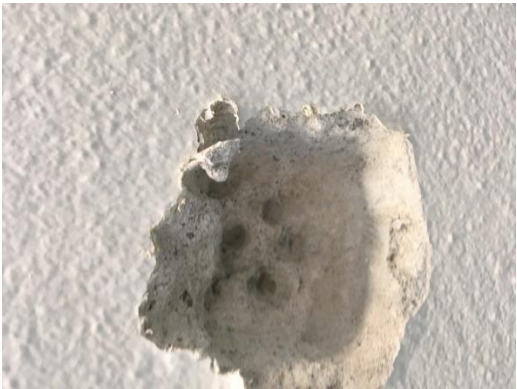
11	11 Betong rom 0183	PCB	Ikke påvist

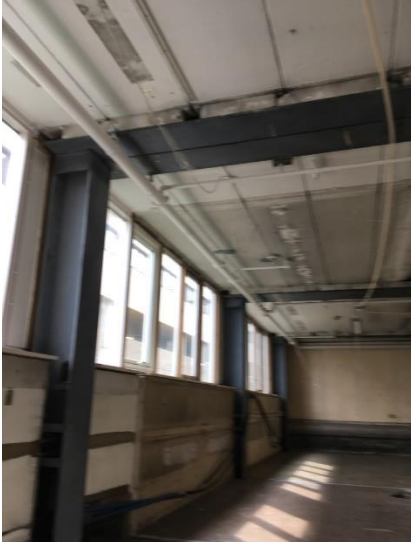
Metaller	Påvist 6 ulike tungmetaller, hvorav ingen over grenseverdiene for farlig avfall eller for nyttiggjøring iht. veileder M14/2013-2017.	
		Cr 6+	Påvist: 5,33 mg/kg	
12	12 Maling / puss rom 1222	PCB	Sum PCB-7*: $0,283 \text{ mg/kg} \times 5 = 1,415$ Grenseverdi farlig avfall: 50 mg/kg

Metaller	Påvist 6 ulike tungmetaller, hvorav ingen over grenseverdiene for farlig avfall eller for nyttiggjøring iht. veileder M14/2013-2017.	
		Cr 6+	Påvist: 5,83 mg/kg

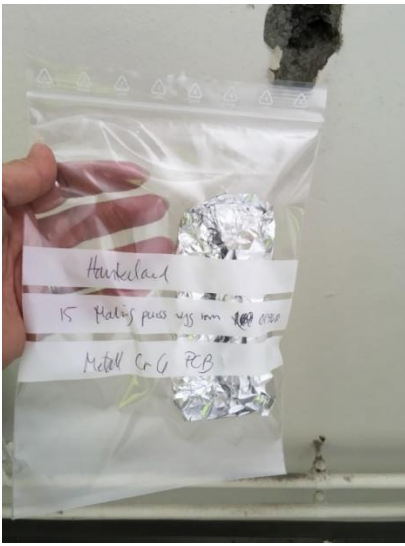
15	15 Maling / puss vegg rom0196B	PCB	Ikke påvist

Metaller	Påvist 8 ulike tungmetaller, hvorav ingen over grenseverdiene for farlig avfall eller for nyttiggjøring iht. veileder M14/2013-2017.	
		Cr 6+	Påvist: 2,11 mg/kg	
16	16 Vinyl rom 0142	Asbest	Ikke påvist

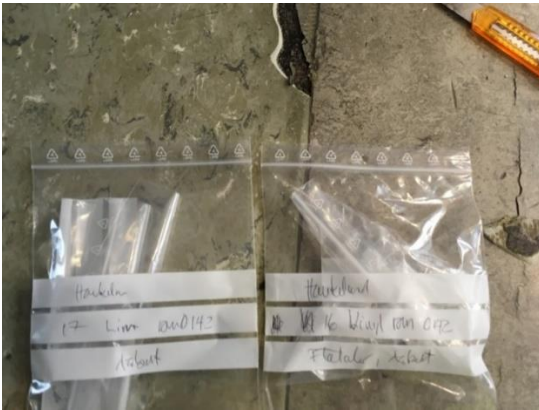
Ftalater	<p>Påvist</p> <p>Di-(2-etylheksyl)ftalat (DEHP): 67 100 mg/kg</p> <p>Grenseverdier farlig avfall: 5 000 mg/kg</p>

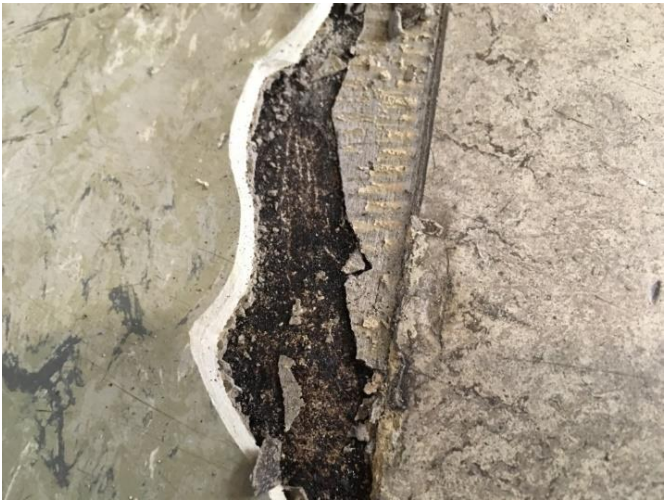
17	17 Lim Rom 0142	Asbest	Ikke påvist

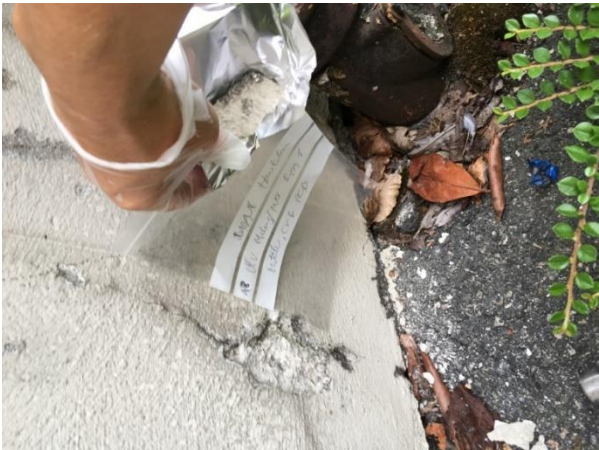
18	18 utvendig maling/ puss Bygg 1	PCB	Ikke påvist

Metaller	Påvist seks ulike tungmetaller, hvorav Zn (Sink) er over grenseverdiene for farlig avfall.	
		Cr 6+	Påvist: 1,23 mg/kg

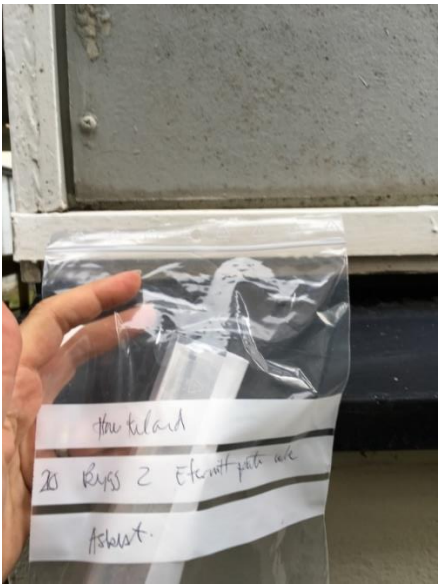
Metaller	Påvist 8 ulike tungmetaller, hvorav ingen over grenseverdiene for farlig avfall eller for nyttiggjøring iht. veileder M14/2013-2017.	
		Cr 6+	Påvist: 13,5 mg/kg	
20	20 Bygg 2 Eternitplate ute	Asbest	Ikke påvist

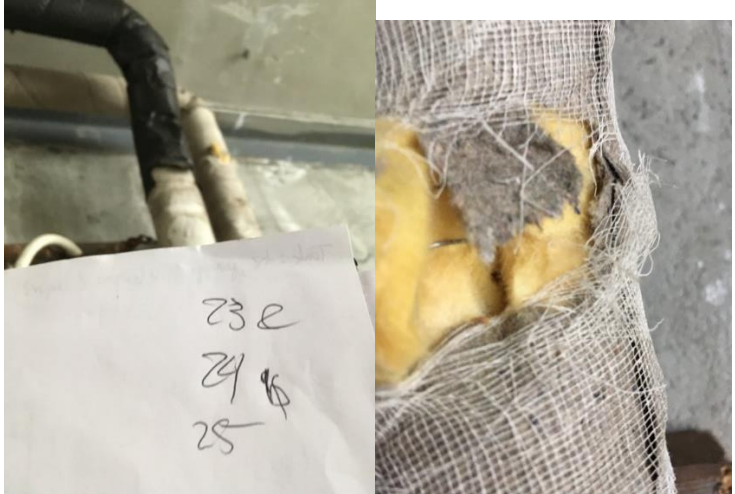
23	23 rørisolasjon rom1226 papp med gassbind	Asbest	Ikke påvist

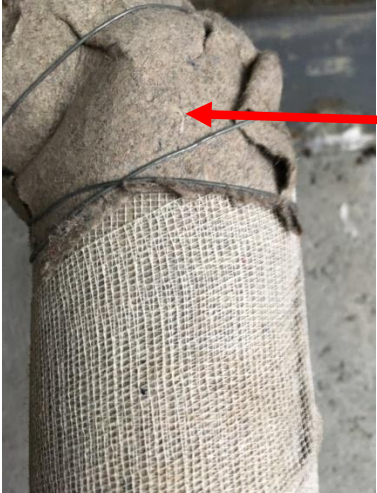
24	24 rørisolasjon utvendig papp rom 1226	Asbest	Ikke påvist

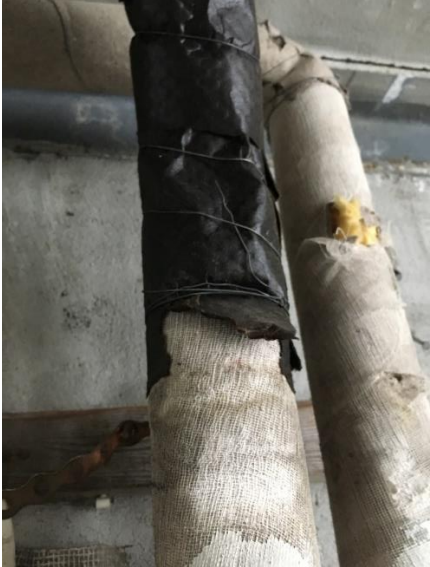
25	25 rørisolasjon svart papp rom 1226	Asbest	Ikke påvist

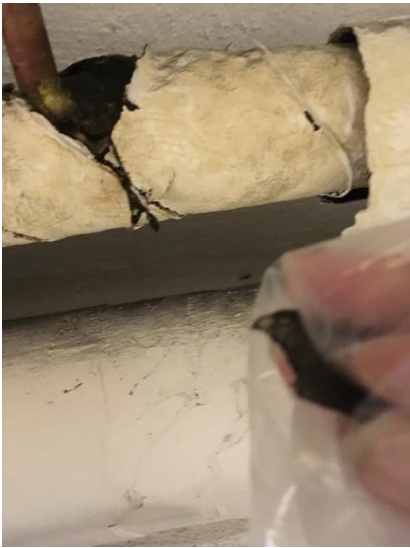
<p>27 A</p>	<p>27 A Rørisolasjon svart papp kjeller</p>	<p>Asbest</p>	<p>Ikke påvist</p>

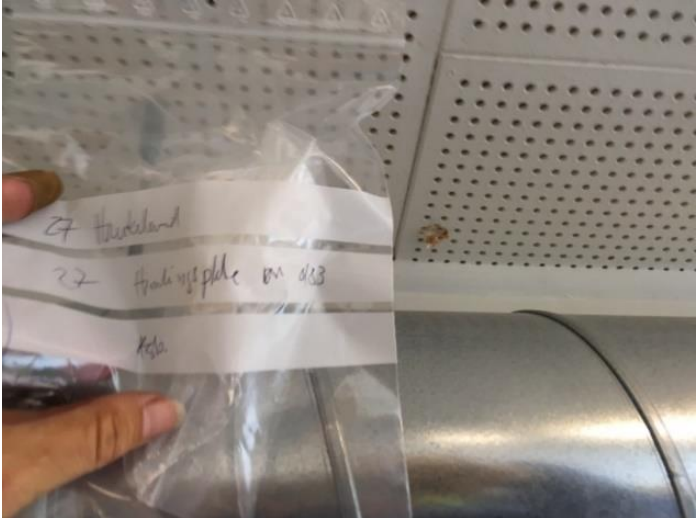
<p>27 B</p>	<p>27 B Himlingsplate rom 0183</p>	<p>Asbest</p>	<p>Ikke påvist</p>

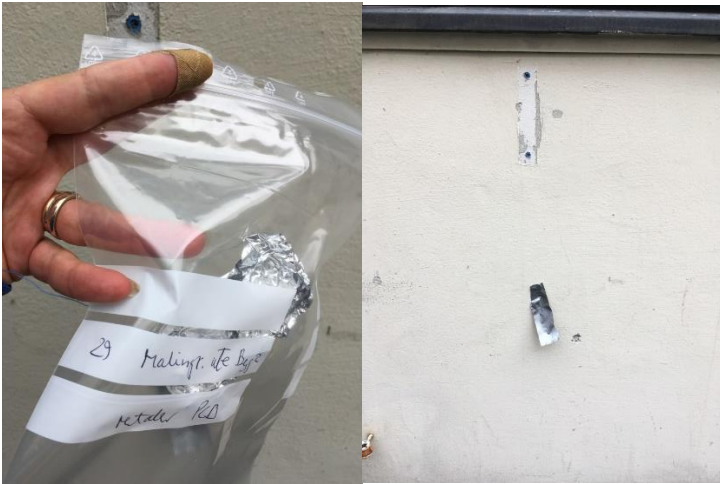
30	30 Malingsprøve ute bygg 2	PCB	Ikke påvist

Metaller	Påvist 8 ulike tungmetaller, hvorav ingen over grenseverdiene for farlig avfall eller for nyttiggjøring iht. veileder M14/2013-2017.	
31	31 1C Påstøp (Bygg1)	PCB	Ikke påvist

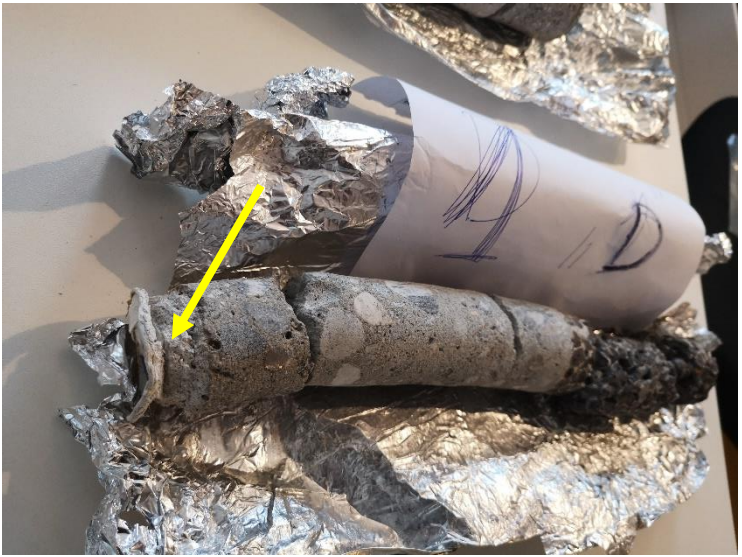
34	34 1D Innvendig maling/puss (Bygg1)	PCB	Påvist, ikke over grense for farlig avfall eller bruksgrense for nyttiggjøring iht. veileder M14/2013-2017 - ikke farlig avfall

Metaller	Påvist, ikke over grense for farlig avfall eller bruksgrense for nyttiggjøring iht. veileder M14/2013-2017 - ikke farlig avfall	
35	35 2B Betong øvre (Bygg2)	PCB	Ikke påvist

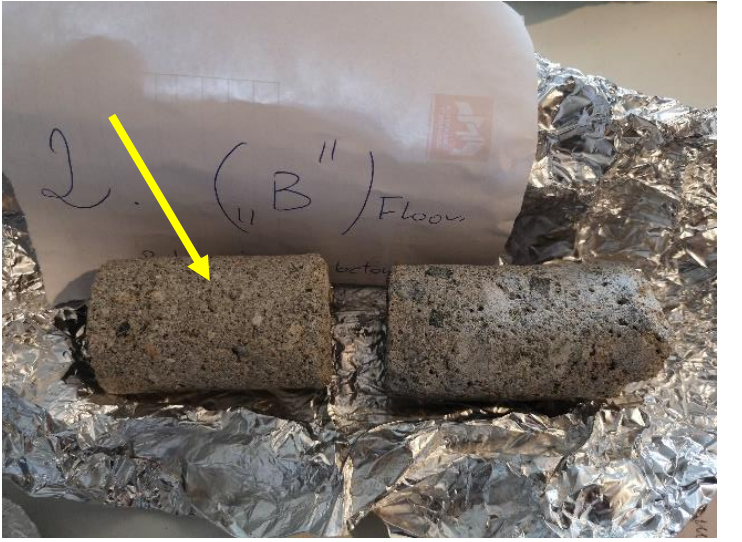
Metaller	Påvist 8 ulike tungmetaller, hvorav ingen over grenseverdiene for farlig avfall eller for nyttiggjøring iht. veileder M14/2013-2017.	
		Cr 6+	Påvist/over bruksgrense for nyttiggjøring iht. veileder M14/2013-2017 - ikke farlig avfall

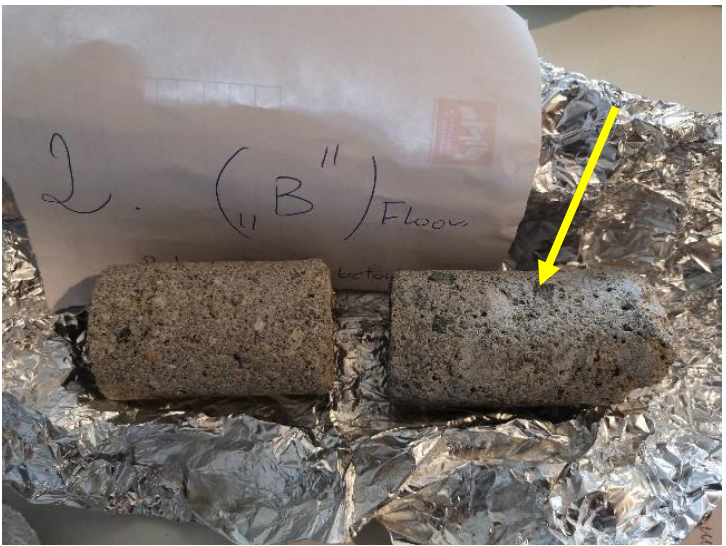
36	36 2B Betong nedre (Bygg2)	PCB	Ikke påvist

Metaller	Påvist 8 ulike tungmetaller, hvorav ingen over grenseverdiene for farlig avfall eller for nyttiggjøring iht. veileder M14/2013-2017.	
		Cr 6+	Påvist/over bruksgrense for nyttiggjøring iht. veileder M14/2013-2017 - ikke farlig avfall	
37	37 3E Betong (Bygg3)	PCB	Ikke påvist

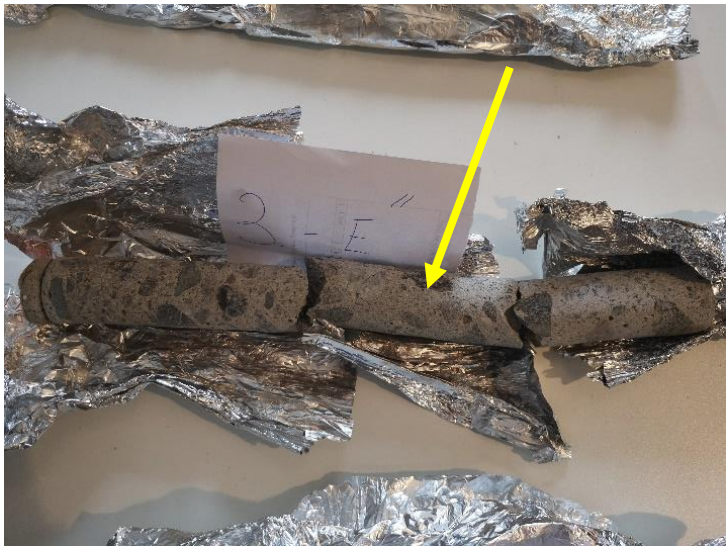
Metaller	Påvist 8 ulike tungmetaller, hvorav ingen over grenseverdiene for farlig avfall eller for nyttiggjøring iht. veileder M14/2013-2017.	
		Cr 6+	Påvist/over bruksgrense for nyttiggjøring iht. veileder M14/2013-2017 - ikke farlig avfall

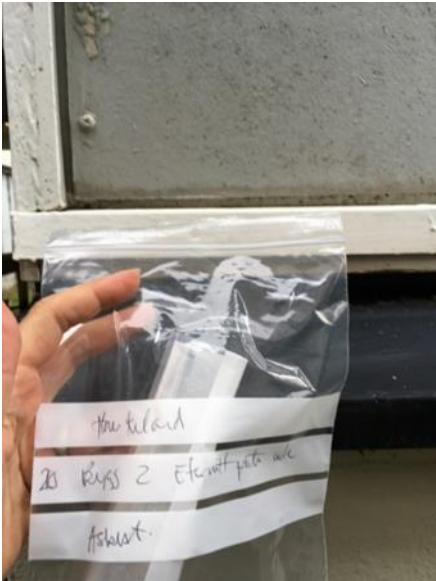
44	44 Kledningsplate ute (Bygg2)	Asbest	Ikke påvist.
