Hentet fra:
Idrettsanlegg - Drift og vedlikehold
ISBN 978-82-8021-096-8
Gjengitt med tillatelse fra
Byggenæringens Forlag AS
www.bnf.as

Friidrettsanlegg

4.1 Oversikt over anleggs- og dekketyper

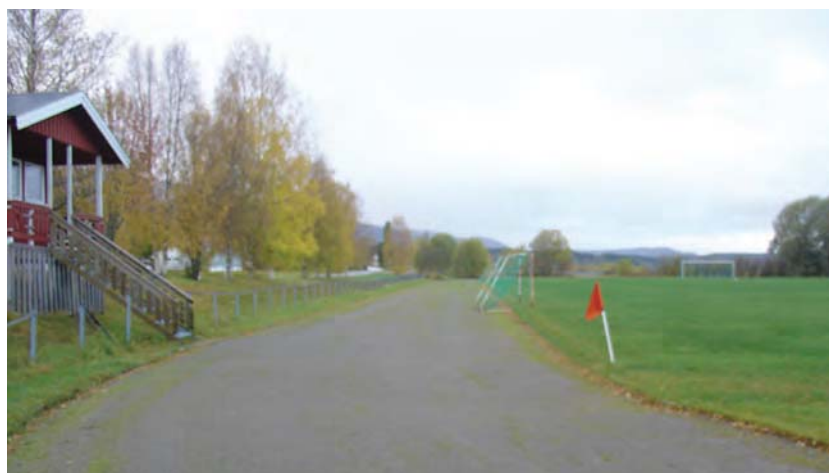
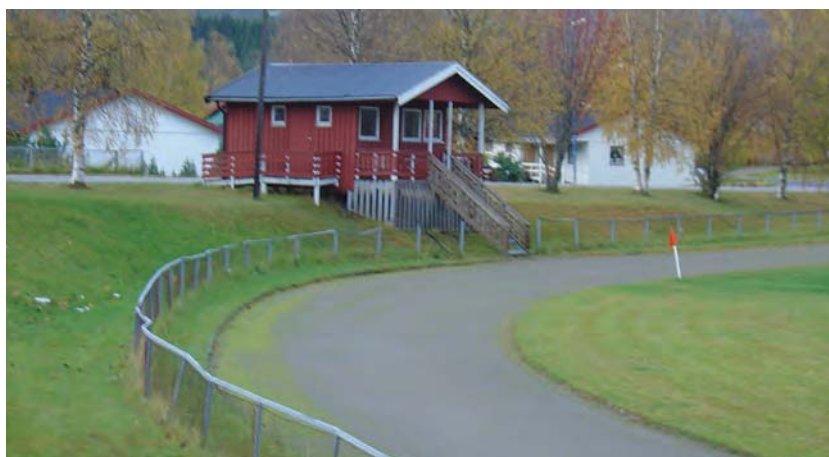
Figur 4.1.3: Her ser du to bilder fra Mediå stadion i Grong som er et grusanlegg. Foto: Ole Petter Sandvig

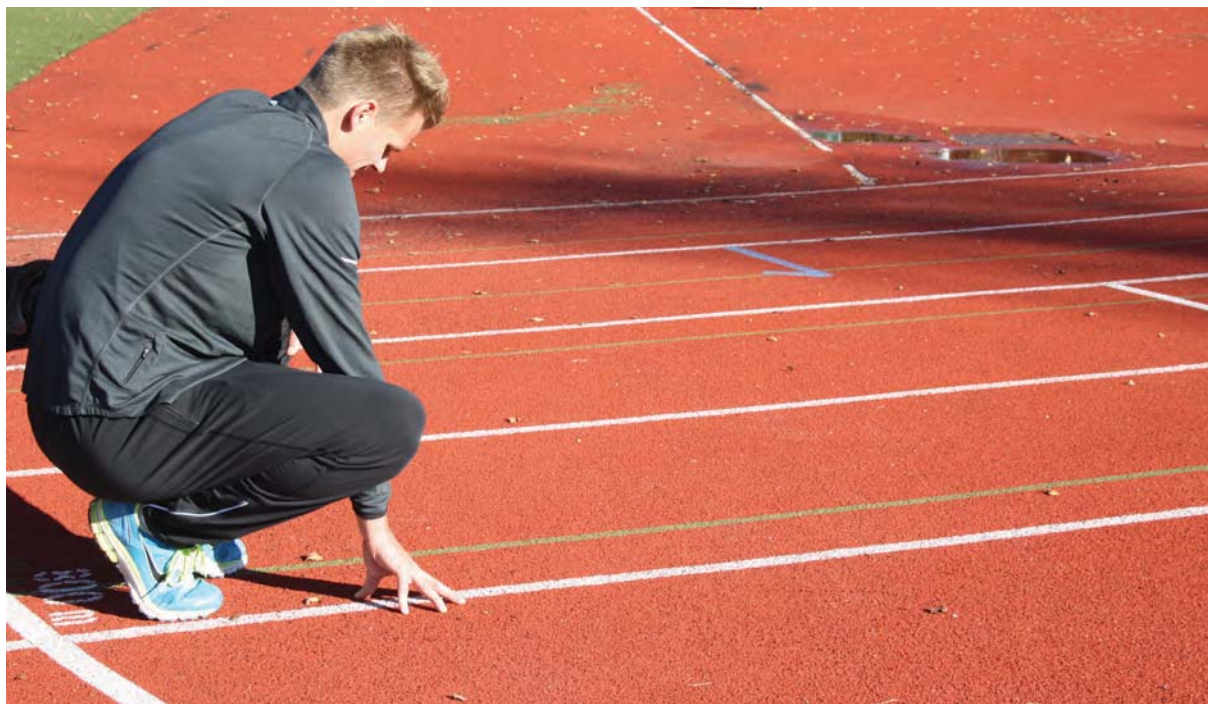
Figur 4.1.5: Her ser du litt av kunststoffdekket på Halden stadion. Foto: Ole Petter Sandvig

13-16 mm ferdig sprøytet. Dekket legges på et to skikts drensasfaltdekk slik at vannet slipper gjennom og ned i drens-systemet under asfalten. Disse dekkene har en antatt levetid på 20-25 år dersom de vedlikeholdes tilstrekkelig. Dekket kan toppsprøytes og merkes på nytt og oppnå ytterligere levetid. Avhengig av vedlikeholdet og hvor godt banen drenerer vann, kan slik *toppsprøyting* gjøres flere ganger.

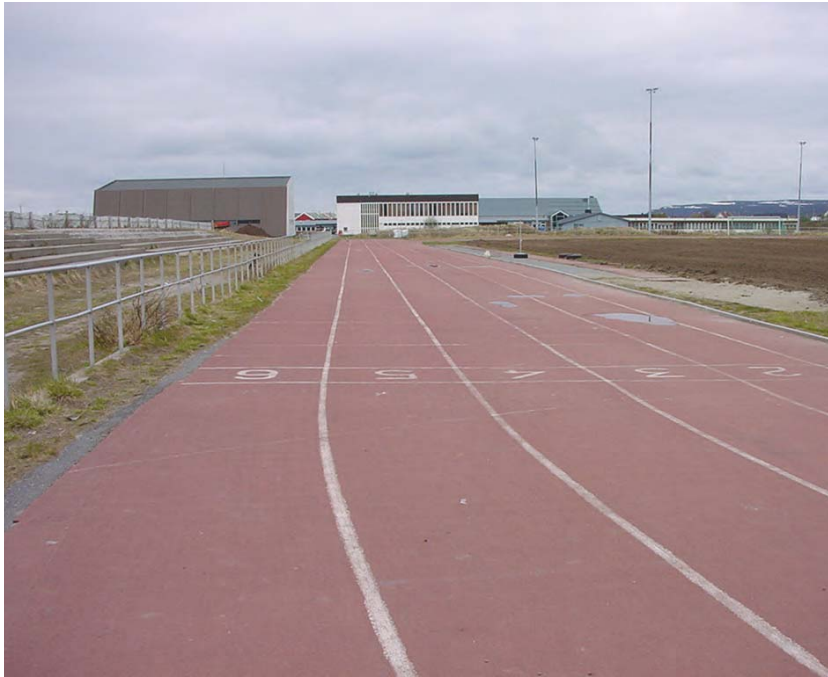
Figur 4.1.6: Mondo finnes kun på et anlegg i Norge, Vadsø stadion, og er lagt på 1970-tallet. Foto: Ole Petter Sandvig

En produsent skiller seg ut, italienske Mondo, som prefabrikerer et teppe som limes på et asfaltunderlag. Dekket består av flere sjikt med gummi som "sveises" sammen i en vulkaniseringsprosess, og ligger på veldig mange av de banene som har vært vertskap for OL og verdensmesterskap i friidrett.

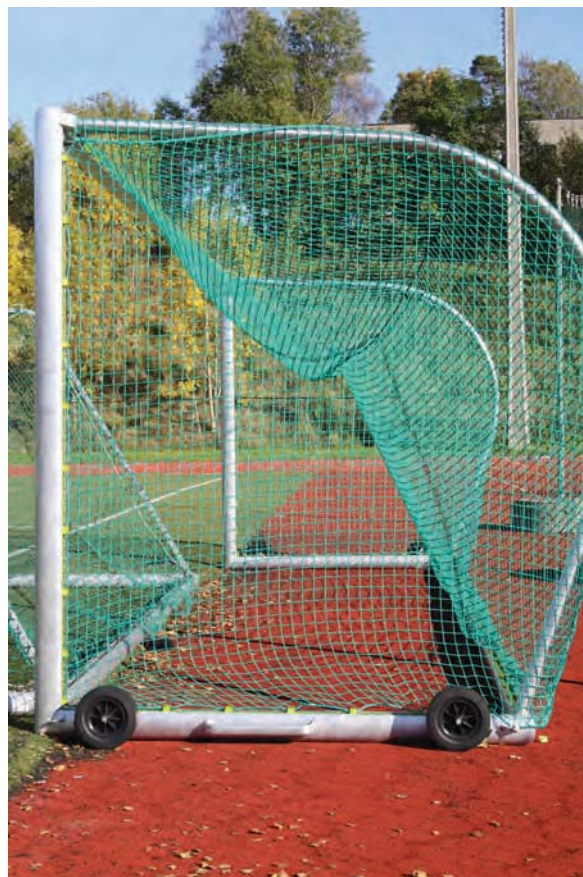
Figur 4.2.2: Fotballmål med hjul kan være kilde til ekstra slitasje på et kunststoffdekke. Det er viktig at de ikke står i samme posisjon over lang tid. Foto: Helene Bugge

Kunststoffdekkene legges i dag av spesialfirmaer (tyske, sveitsiske, svenske, hollandske). I henhold til "Standard anbudsbeskrivelse" fra KUD/I skal det gis garanti mot slitasjeskader i de første fem bruksårene. Garantien gjelder ikke hvis skadene skyldes dårlige grunnarbeider (setninger, telehiv o.l.), dårlig renhold eller gal bruk av maskiner o.l. Tunge kjøretøy bør ikke kjøre på banedekket annet enn under helt nødvendige omstendigheter. Generelt bør ikke rattet dreies med stillestående hjul da vi kan risikere at dekket følger hjulet i stedet for at hjulet dreies oppe på dekket.

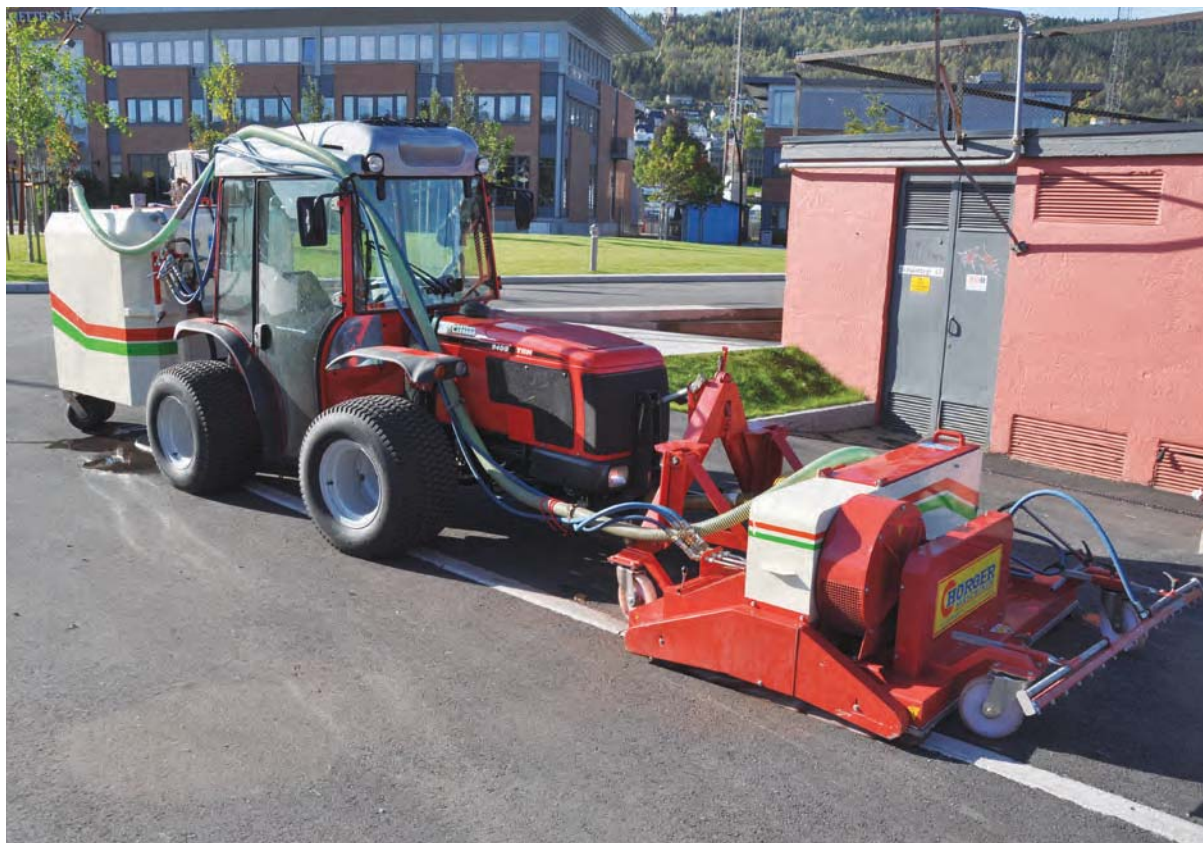
Figur 4.2.3: Renholdsarbeid.
Foto: Ole Petter Sandvig

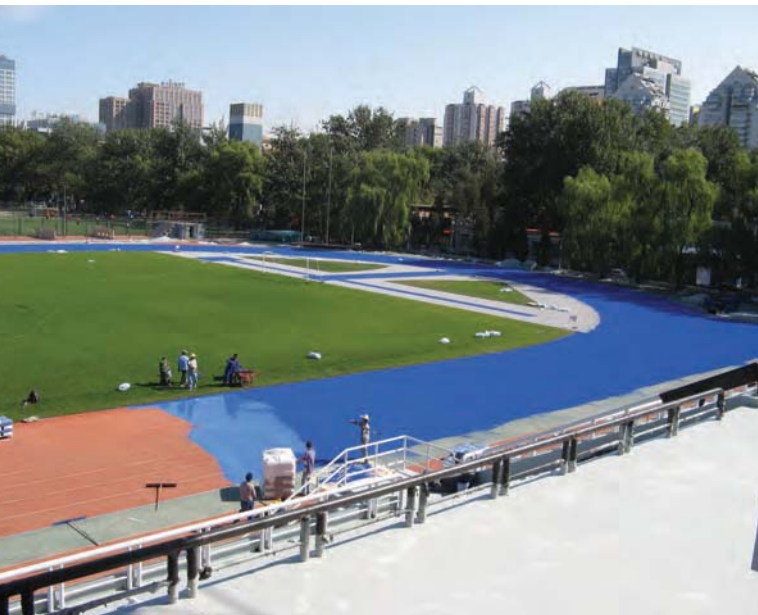
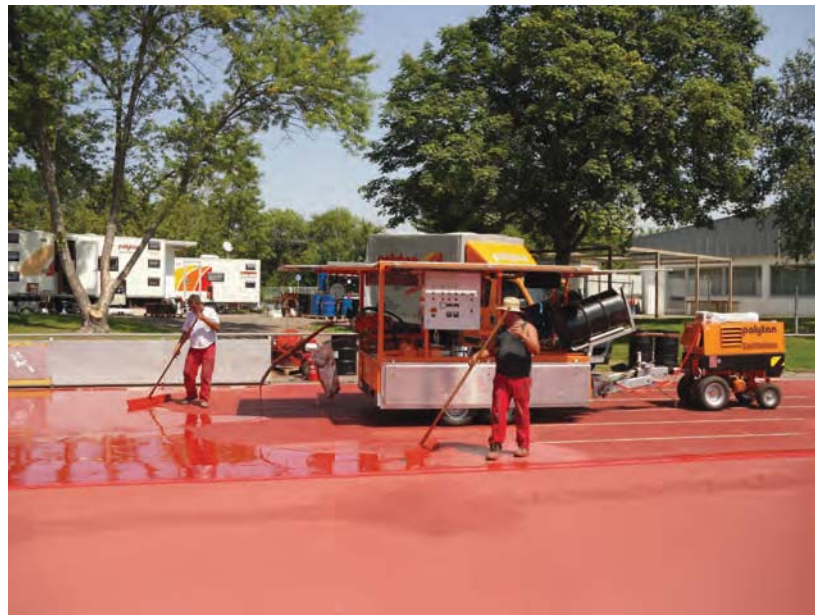
Figur 4.2.4: Rehabiliteringsarbeid av kunststoffdekker. Til venstre ser vi retopping av en løpebane (med Polytan Pur) i Beijing. Til høyre arbeides det med retopping av en løpebane i Pliezhausen i Tyskland. Margbildet viser oppmerking av en bane samme sted. Foto: Polytan GmbH

Forutsatt at dekket fremdeles drenerer godt, vil arbeidet bestå av:

- høytrykksvasking av alle flater
- eventuell reparasjon/utskiftning av areal som er nedslitt
- sprøyting av banen med PUR-masse i to lag
- ny komplett oppmerking og en ny merkeplan

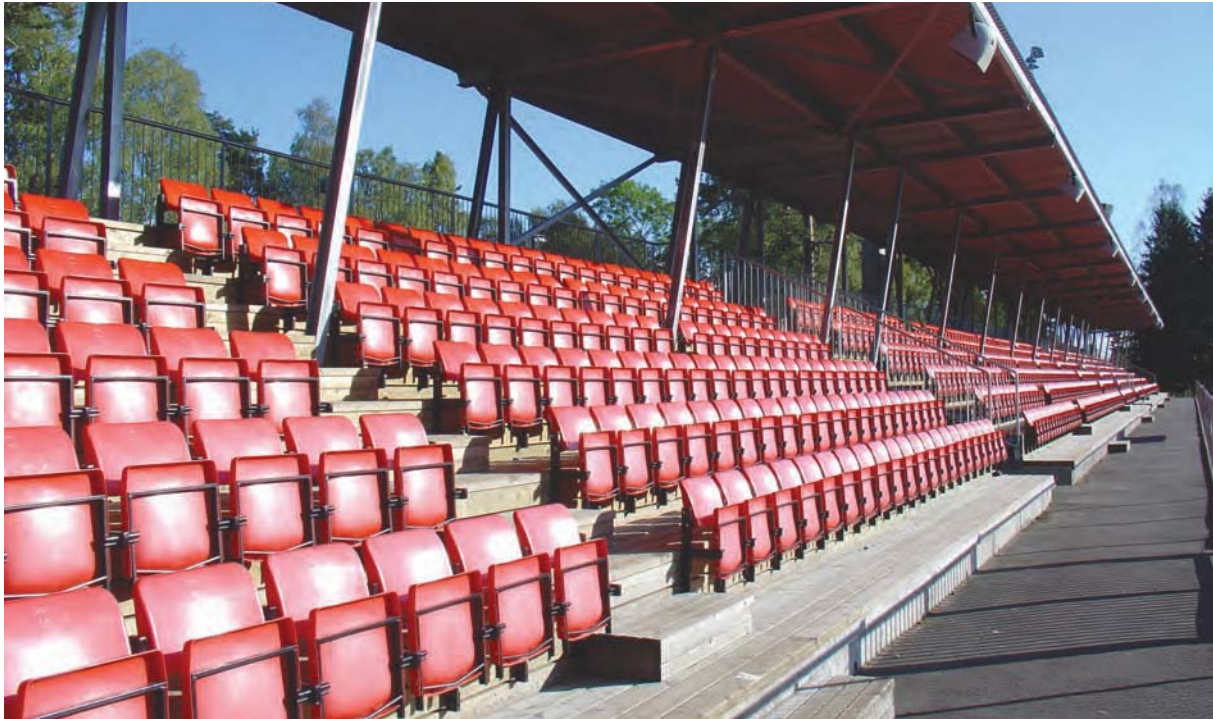
Figur 4.2.5: Tribuneanlegg fra Askim idrettspark. Foto: Ole Petter Sandvig

Tribuneanlegg bygges stort sett for konkurranseanlegg med kunststoffdekker. Materialbruken i tribunenene avhenger av om tribunenene bygges sammen med garderobe- og lagerbygg, eller som frittliggende tribuner direkte på terreng. Det er tre aktuelle konstruksjonsmaterialer: armerte betongkonstruksjoner, varmforsinkede stålkonstruksjoner og trekonstruksjoner med trykkimpregnerte materialer.

Det er avgjørende at grunnen er stabil og ikke utsatt for setninger, og at det er et *dreneringssystem* som sørger for avrenning fra arealet. Vedlikehold av tribuneanlegget er ingen stor post hvis disse forholdene er i varetatt.

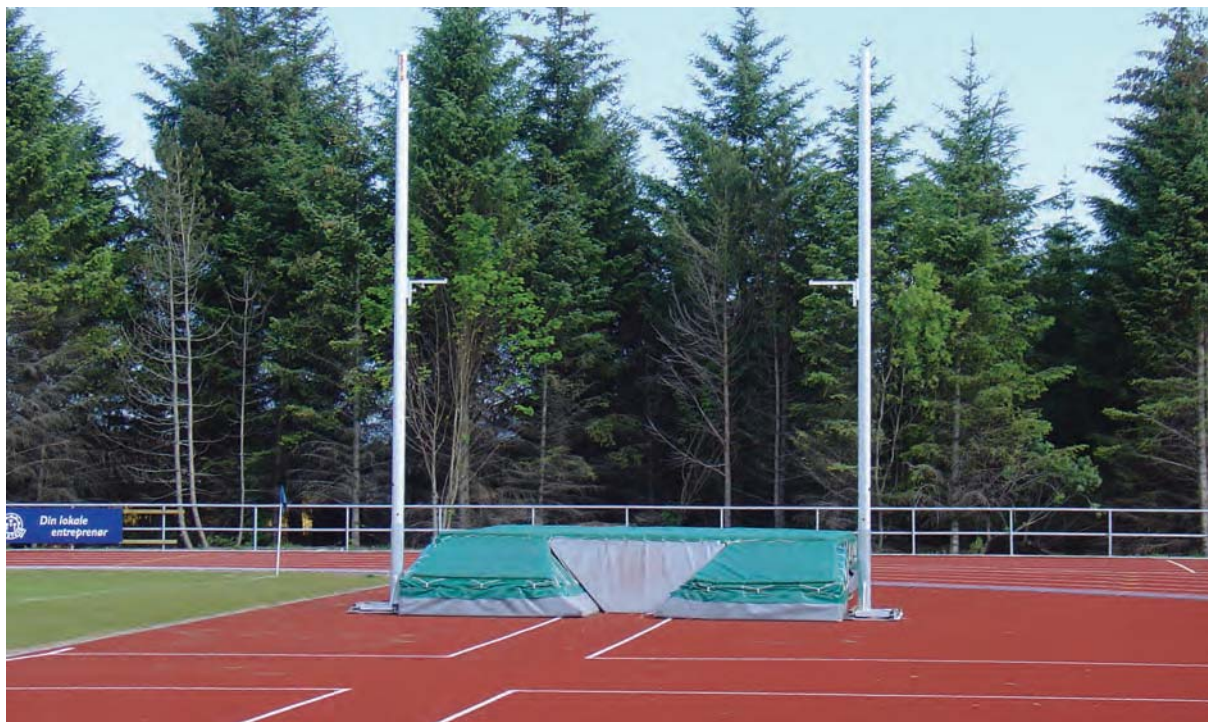
Figur 4.3:1 Høydehoppsstativ med tilhørende master. Sargen sees i bakgrunnen. Foto: Ole Petter Sandvig

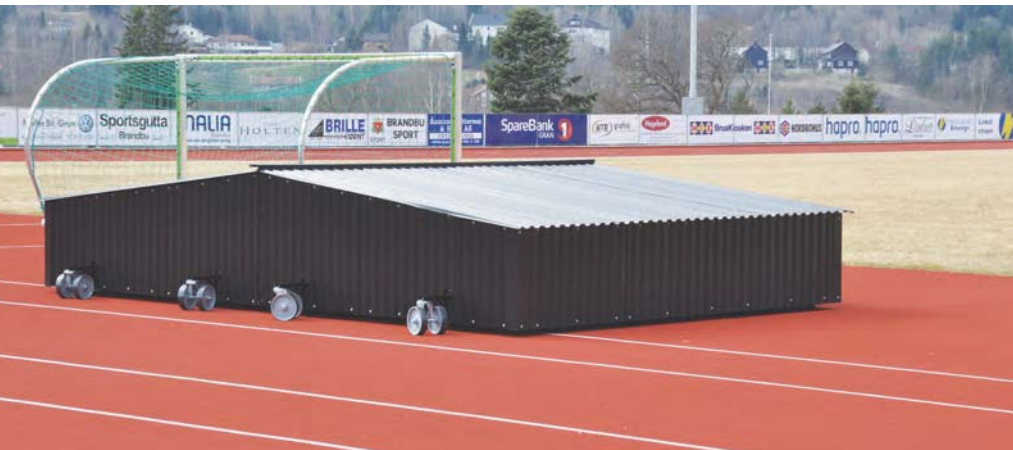
Figur 4.3.2: Beskyttelseshus fra Brandbu stadion. Foto: Ole Petter Sandvig

Det har etter hvert blitt vanlig å anskaffe *beskyttelseshus* til mattene for høyde og stav. De hindrer hærverk og forlenger mattenes levetid ved at de ikke alltid er eksponert for vær og vind. Matter som ligger ute i regnvær, blir ofte vantrukne og bruker lang tid på å tørke. Våte matter er ubehagelig både under trening og konkurranser.

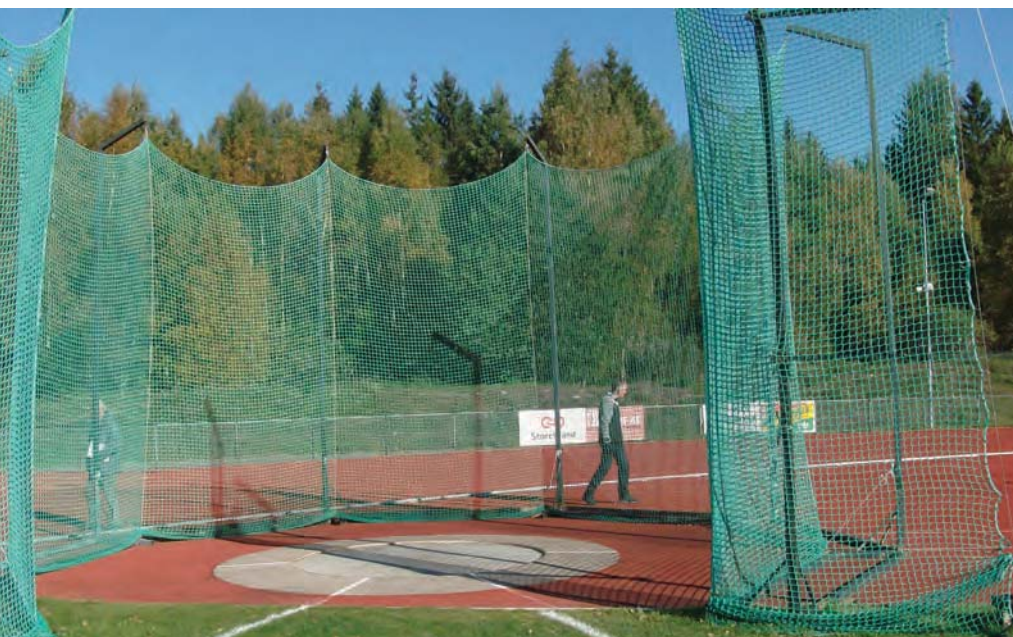
Figur 4.3.3: Dette nettet er kun egnet for diskoskast. Sleggekast fordrer et høyere kastbur. Buret på bildet står på Greveskogen idrettspark i Tønsberg. Foto: Ole Petter Sandvig

Nettet i buret skal være i stand til å stoppe en 2 kilos diskos som kommer i en fart av 25 m/s. Maskevidden skal ikke være større i nettet enn 44 mm. Ved bruk av gjerdepanel kan denne vidden være 50 mm, men det er viktig at kastredskap som treffer buret, ikke rikosjerer tilbake på utøveren.

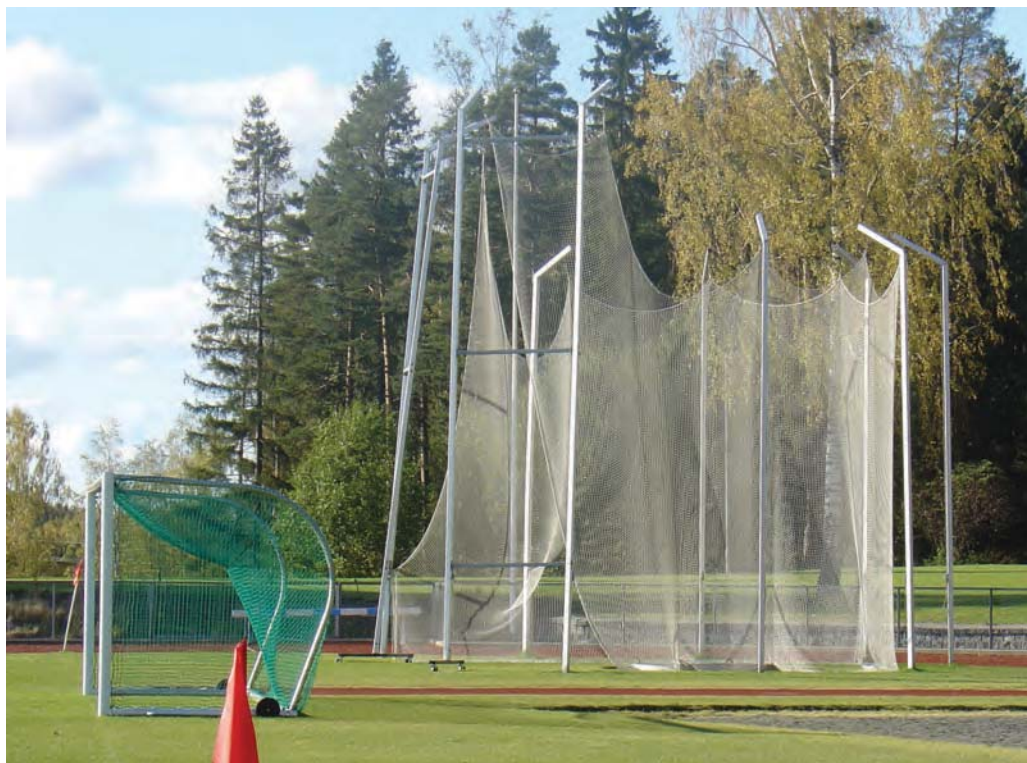
Figur 4.3.4: Dette er et kastbur egnet for sleggekast. Kastburet står i Askim idrettspark. Foto: Ole Petter Sandvig

Nettet i buret skal kunne stoppe en slegge på 7,26 kg med hastighet på 32 m/s. Kravet til maskestørrelse er som for diskos. Et kastbur av full størrelse blir tungt, og de fremre panelene skal kunne flyttes. Panelhjulene bør hvile på fast grunn så de ikke synker ned i gress eller banedekke. Asfaltering av "bane" eller hellelegging er da aktuelt.

Et bur for slegge skal minimum være 7 m høyt, og den fremre delen av buret skal være 10 m høyt. I slegge skal den av de fremre panelene (hvilket avhenger av om kasteren er høyre- eller venstrehåndskaster) som er aktuell, lukkes. Ved korrekt brukt bur er faresektoren på 53°. Dessverre er det ofte slik at buret ikke blir brukt korrekt, særlig i en treningssituasjon. Hvis panelene står åpne, vil faresektoren i slegge være større enn faresektoren i diskos.

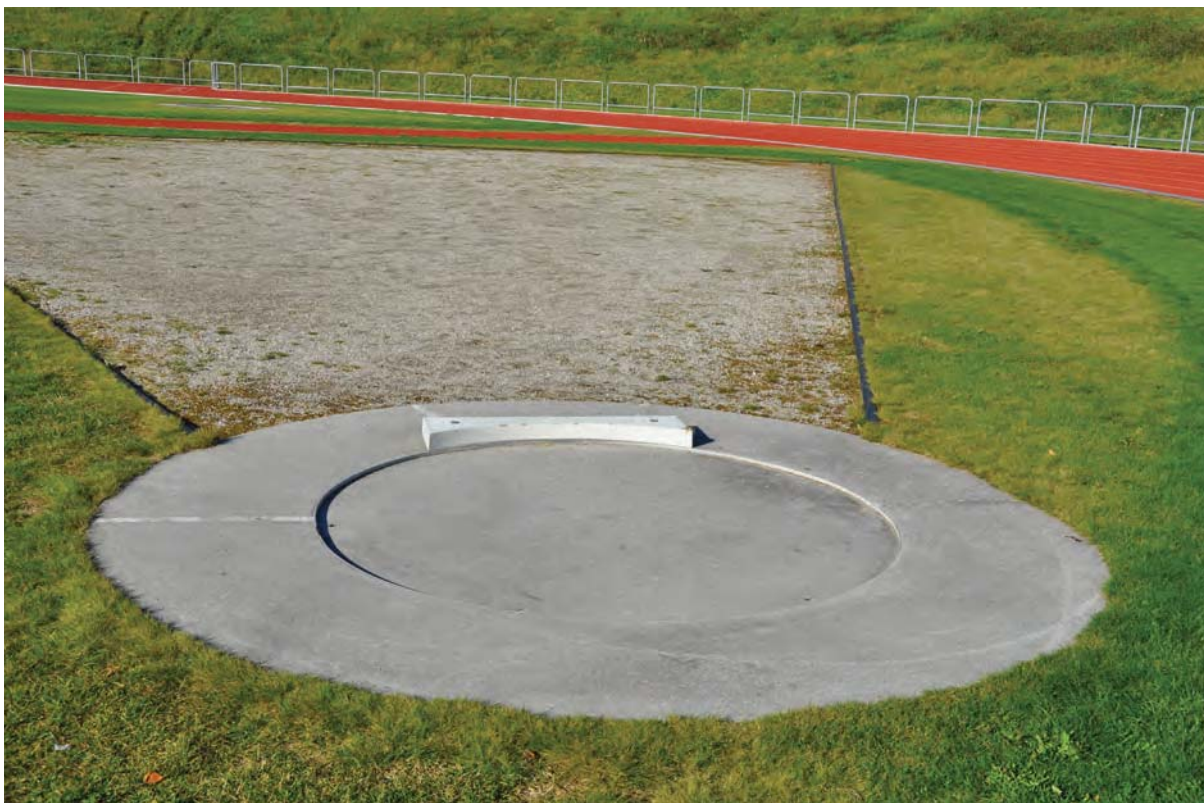
Figur 4.3.5: Areal for kulestøt. Bildet er fra Gullbring stadion i Bø i Telemark. Foto: Ole Petter Sandvig

Kulestøt er normalt en ganske sikker øvelse. Her anvendes ikke noen form for kastbur. Økende bruk av rotasjonsteknikk i kulestøtet gir imidlertid en større spredning av nedslagene og fordrer at uoppmerksomme personer ikke står for tett på kulesektoren. *Spydkast* kan også komme ut av retning, både ved feilkast eller grunnet vind. *Spyd* har truffet løpebanen ved noen anledninger, og med slike avstander som et godt spydkast innebærer, er det viktig at alle innenfor en faresone har oppmerksomheten rettet mot spydet.

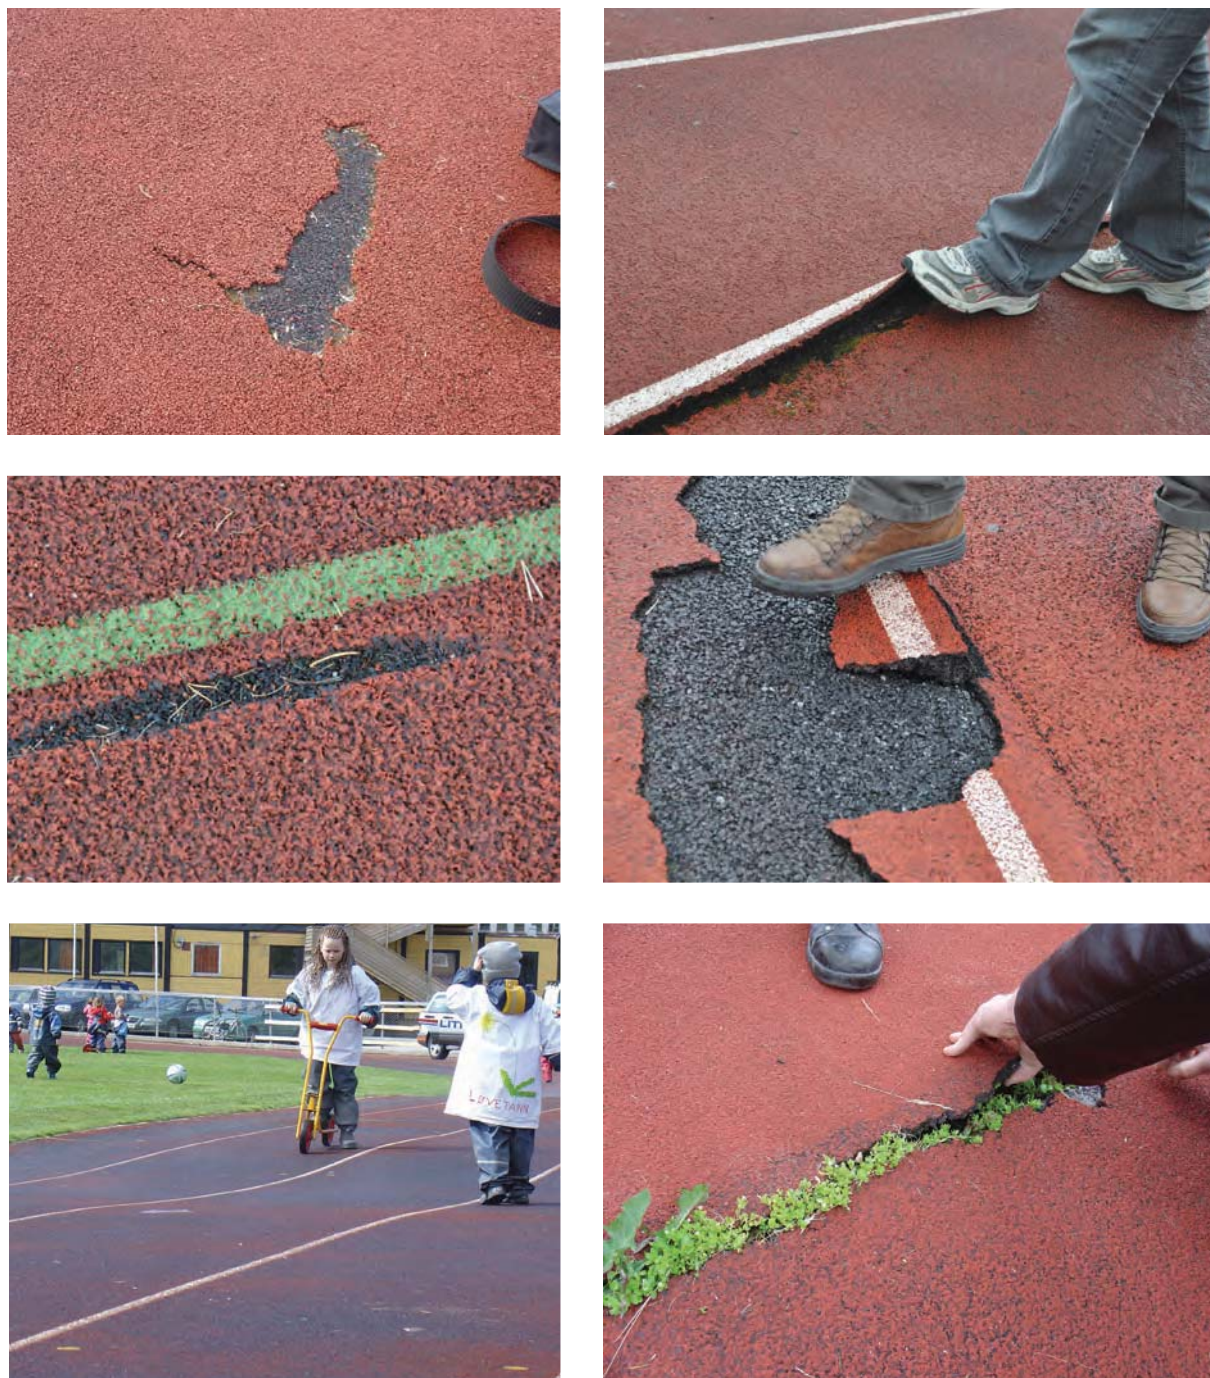
Figur 4.3.6: Øverst til venstre: Mekanisk skade forårsaket av maskiner på Aurland stadion. Øverst til høyre: Her har dekket sprekker, og det gror innunder slik at det slipper. Fra Valhalla stadion i Tromsø. Midtbilde til venstre: Furumo stadion på Geithus. Mekanisk skade kanskje fra gressklipper. Midtbilde til høyre: Snøryddingsskade fra Leknes stadion i Lofoten. Nede til venstre: Store setningskader på Atlanten stadion i Kristiansund. Nede til høyre: Her har underlaget seget, og dekket sprekker. Fra Bismo stadion i Skjåk. Foto: Ole Petter Sandvig
