**Forvaltningsplan for Statsbyggs  
kulturhistoriske eiendommer**

# **STATENS HUS, VADSØ**

**OM VERN AV KULTURHISTORISKE VERDIER**

**DEL 1  
GYLDIG 2016 – 2026**

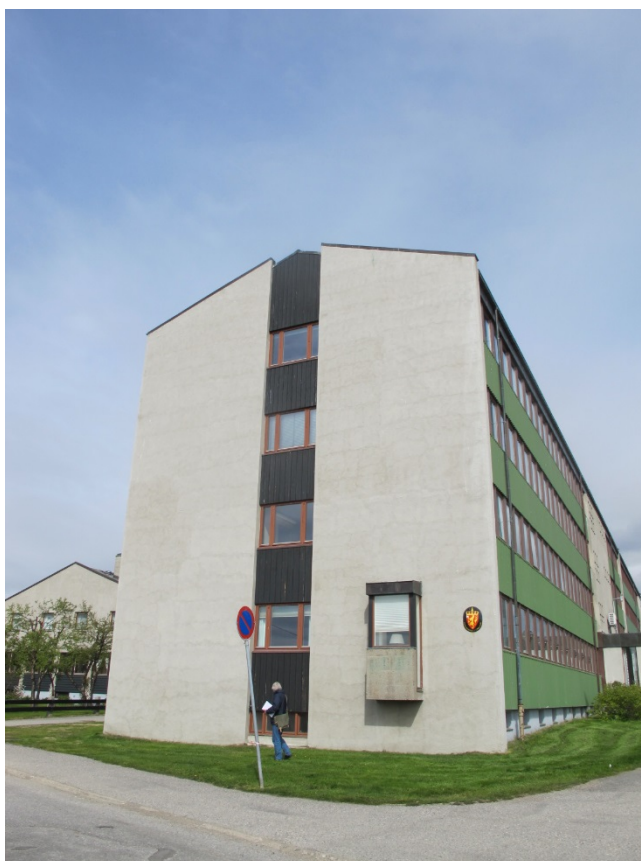
*Til høyre: sørgavlen av vestre kontorfløy, som vender mot sentrum. Karnapp markerer fylkesmannskontoret.*

I første etasje i sydgavl i blokk B er det et karnapp med høye sidefelt med fast glass og et fast vindu i front med betongbrystning. Karnappet markerer fylkesmannens kontor. Vinduene i karnappet er originale.

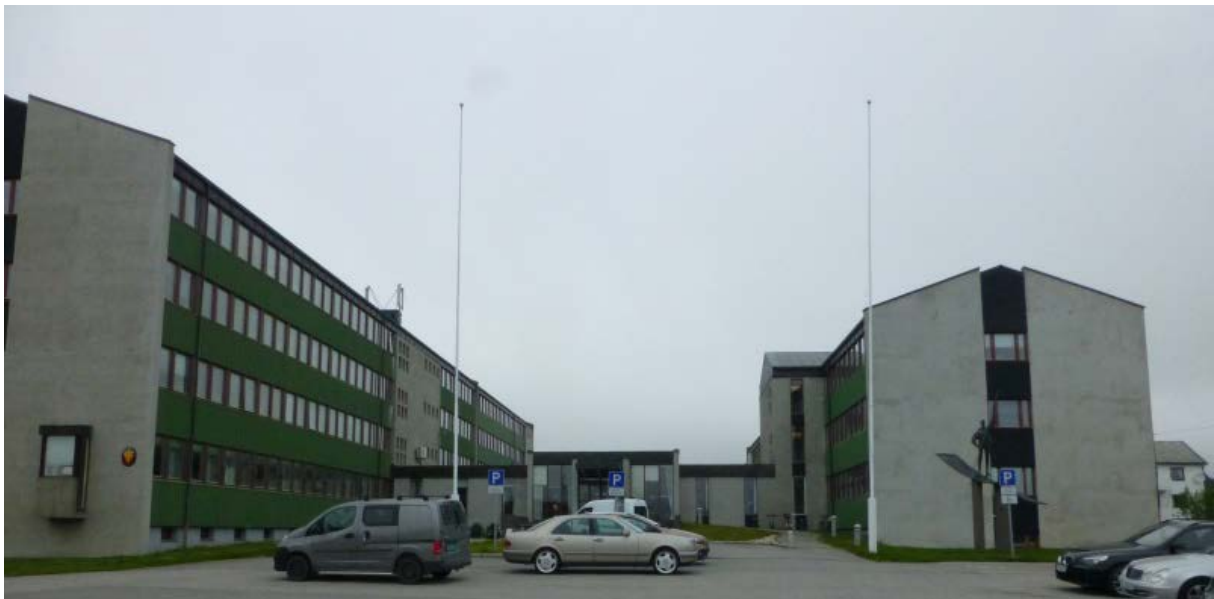
*Statens hus sett fra syd. Foto: Arkitektskap, juni 2016.*

Bygningen har to rektangulære og parallelle kontorfløyer med saltak i hhv tre og fire (opprinnelig to) etasjer, bundet sammen av en mellomfløy på en etasje som er bygningens inngangsparti og vestibyle. Plasseringen av kontorfløyene er nord-sør, slik at sørgavlene og det midtstilte inngangspartiet henvender seg mot bysentrum. Kontorfløyene har cellekontorer og møterom på hver side av en langsgående midtkorridor, og de er bundet sammen med et mellombygg i en etasje, med vindfang, vestibyle, kantine og vareinngang. Kontorfløyene har trapperom, heis og toaletter i en vertikalkjerne der mellombygget møter kontorfløyene.

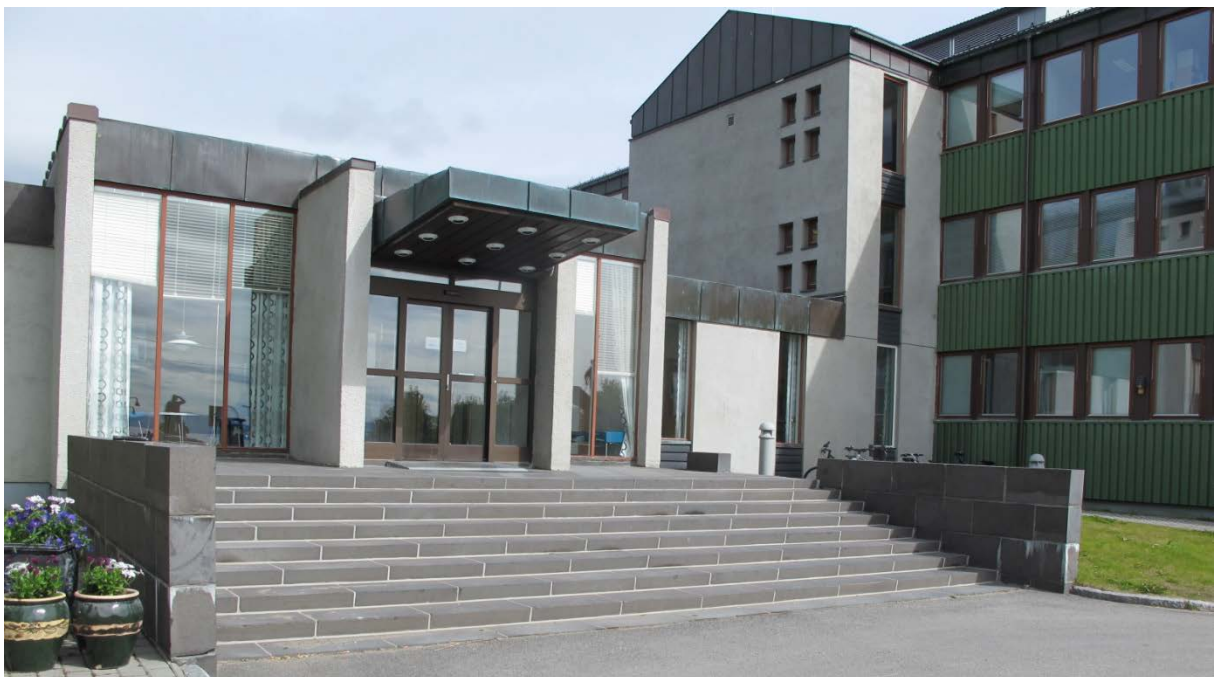
*Mellombygg med inngangsparti, og vertikalkjerne inntil østre kontorfløy.*

Trapperom/heishus ved overgangen mellom mellombygg og kontorfløyene er eksponert som vertikale betongfasader med små kvadratiske vinduer i trapperom og toaletter. Et trapperom med biinngang mot vest i blokk B, vis a vis hovedinngangen til fylkesmannsboligen, er markert i fasaden med en kobberkledd horisontal baldakin over inngangsdøra og et vertikalt vindusfelt med brystninger med liggende sortbeiset panel. Hele trapperomsfasaden er rammet inn av en betongramme.

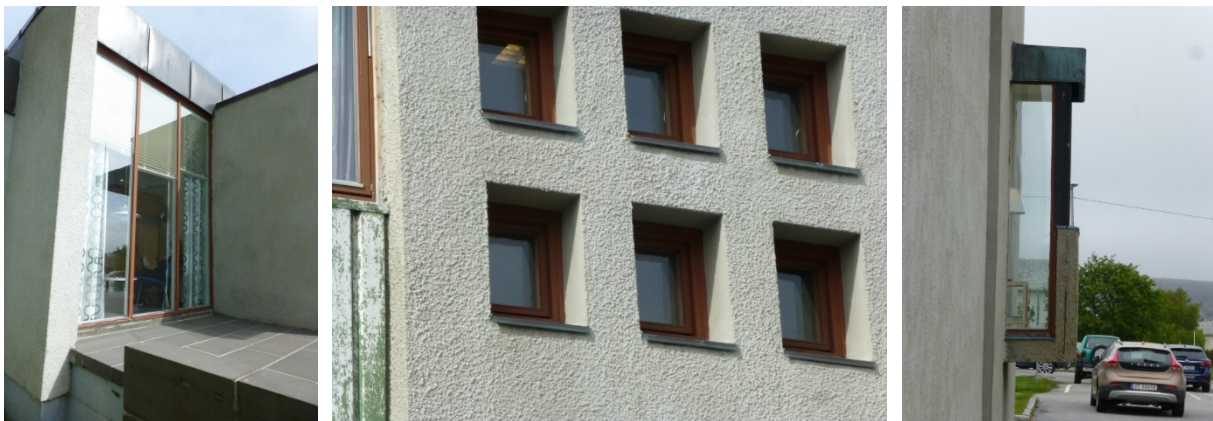
*Ulike vindusvarianter. Foto: Arkitektskap, juni 2016.*

Kontorfløyene og gårdsfasaden på mellombygget har sammenhengende vindusbånd med trevinduer, utvendig brunmalte og innvendig hvitmalte og med utvendig bunnlist i aluminium. Vinduene har et stående rektangulært format. Samme vindusformat gjentas på repos i trapperom i nordgavlene i blokk A og B. For enden av korridorene i alle etasjer er det tredelte gavlvinduer med treframmer, malt i samme farge som øvrige vinduer. Samtlige kontor- og korridorvinduer i langfasader og gavler ble skiftet ut i perioden 1998-2001.

I forbindelse med trapperommes betongfasader er det felt med små kvadratiske koblede teakvinduer på reposene samt i toalettene ifm trapperom mot gårdsrom og i nordgavl blokk A. Disse vinduene er originale og har originale beslag og vridere, bortsett fra to vinduer i trapperom i blokk B, og småvinduene ifm det nye heishuset i blokk A. Teakvinduene er brunmalte utvendig og lakkerte innvendig og har hvitmalte innvendige gerikter.

Kjellervinduer i langfasadene med gitter er originale. Alle vinduene i hovedetasjene har originale avrenningsbeslag i kobber under vinduene bortsett fra vinduer i mellombyggets tilbygg mot gårdsrommet som har malte beslag. Mellombyggets sydfasade har faste stående trevinduer mellom betongskivene. Vinduene i mellombygget er brunmalte utvendig og hvitmalte innvendig.

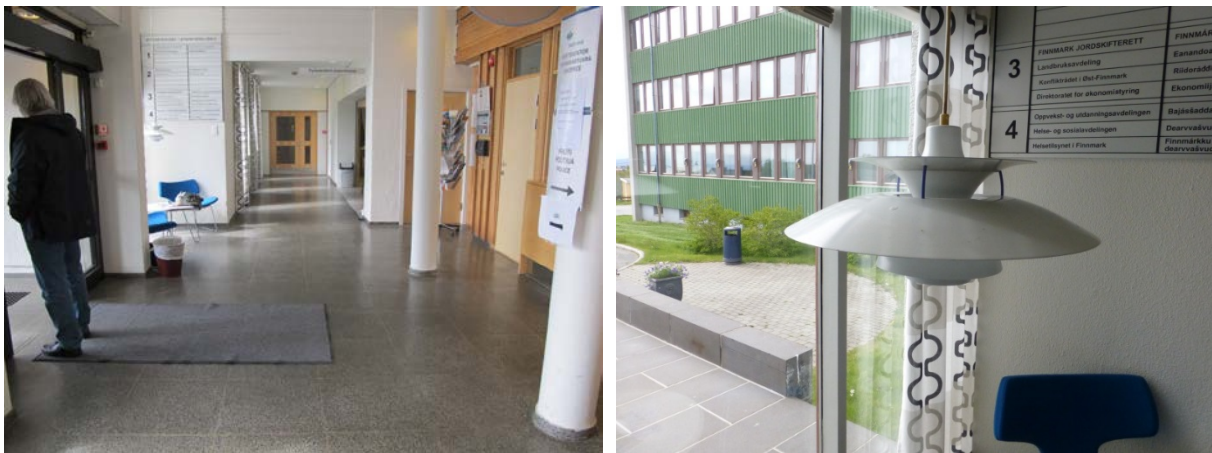
*Til venstre: hovedinngang. Til høyre: original PH-lampe i ventesone. Foto: Arkitektskap, juni 2016.*

I rom 104 Hovedinngang er disse originale interiørelementene registrert:

- Terrazzogulv oppdelt i ruter med nedfelte messinglister
- Radiatorer
- Pussede betongvegger
- PH-taklamper i hver ventesone ved vindfang
- Liggende panelfelt over åpninger på hver side av vestibylen (malt hvite i nyere tid)
- Liggende panelfelt over dører og glassfelt mot rom 105 og 106
- Stående panel med lekter mot rom 105 og 106
- Fast glassfelt over dører mot rom 105 og 106
- Betongsøyler med feielist i terrazzo

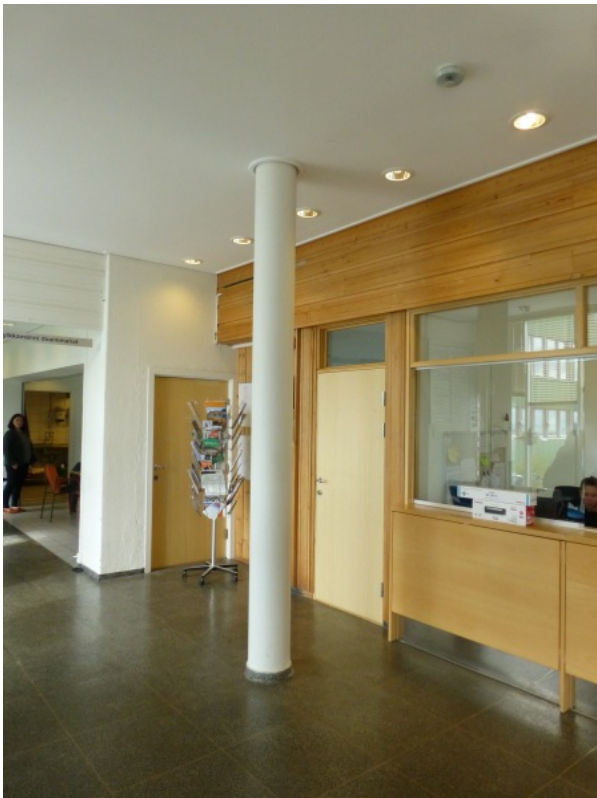
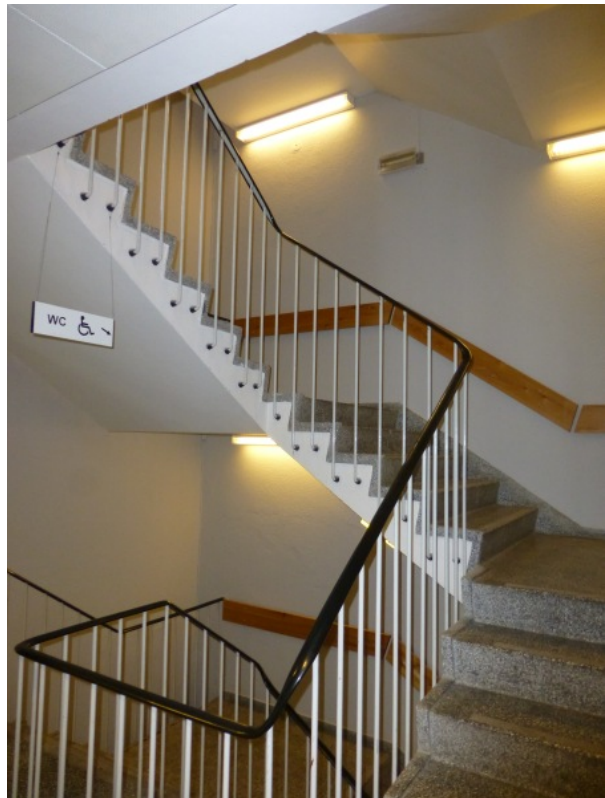
Til venstre: vestibyle. Til høyre: trapperom. Begge foto: Arkitektskap, juni 2016.

I trapperom blokk A er disse originale interiørelementene registrert:

- Terrazzogulv oppdelt i ruter med nedfelte messinglister
- Pussede betongvegger
- Terrazzo på trappertrinn
- Håndløpere i lakkert furu
- Rekkverk i hvitlakkert stål med gummibelagte håndløpere
- Radiatorer
- Heis med vegger av hvitlakkerte falte stålprofiler og trådglass (fra 1965)

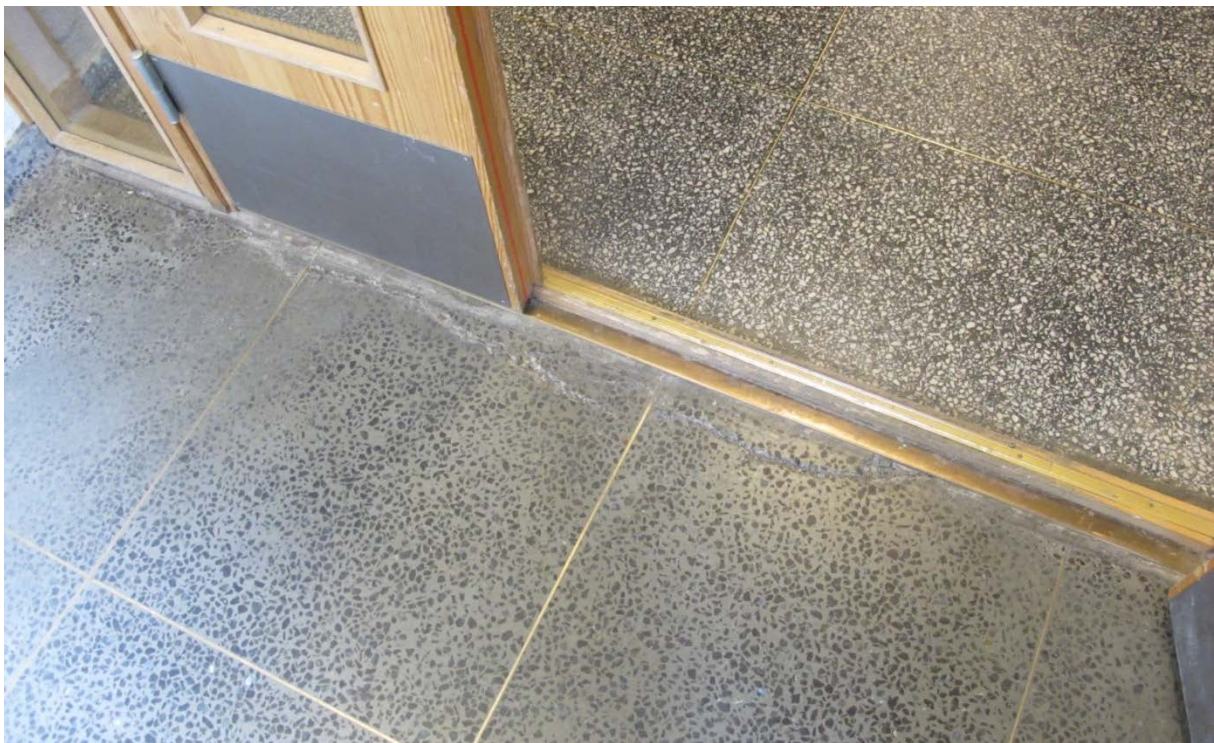
*Terrazzogulv i trapperom, blokk A.*

Originalt panelt slipes og lakkes. Terrazzo bones og lakkerte stålprofiler lakkes i samme farge som eksisterende. Originalt panel i vestibyle som er malt hvitt bør vurderes tilbakeføres ved nedsliping og lakkering.
