Teknisk notat

Til: Skanska AS
v/: Kjell Garberg
Fra: NGI
Dato: 23. august 2011
Dokumentnr.: 20110513-00-1-TN
Prosjekt: Sør-Samisk Kultursenter i Snåsa
Utarbeidet av: Guro Grøneng
Prosjektleder: Guro Grøneng
Kontrollert av: Roger Olsson

Notat etter feltbefaring av tomt for Sør-Samisk Kultursenter i Snåsa (Saemien Sijte)

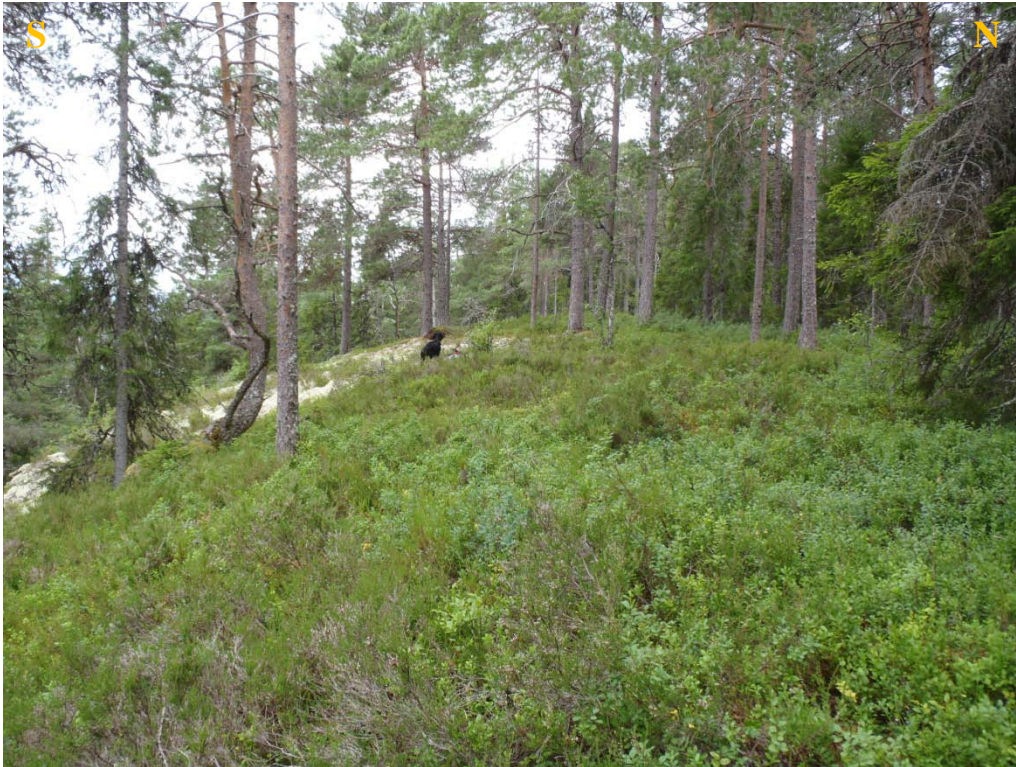
Platået der bygget skal etableres er dekket av vegetasjon (Figur 3).

Figur 3 Oversiktsbilde over platået rett ovenfor bergskråningen ned mot Snåsavannet.

Vurdering av stabilitet for utsprengning av kjeller for bygget må foretas av ingeniørgeolog når området som det skal sprenges i er blottlagt slik at det er mulig å se berget. Det anbefales at hele området hvor det skal sprenges blottlegges før ny vurdering foretas.

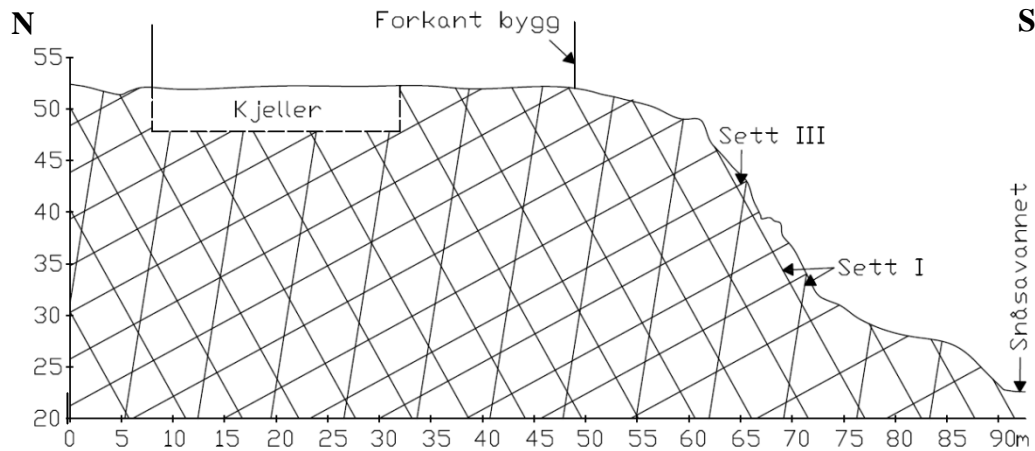
Planlagt kjeller skal sprenges ut som vist med blå linje i Figur 2. Snitt A-A' i Figur 6 viser et eksempel på hvordan planlagt kjeller og bygg ligger i forhold til bergskråningen i forkant.

Sprekkeregistreringene viser at fallretning på sprekkesett III (foliasjonen) virker gunstig på stabilitet av bergskråningen. Sprekkeregistreringene indikerer at det kan oppstå lokale ustabile bergblokker i skråningen, noe som også kunne sees i foten av skråningen på befaring (Figur 7). Global stabilitet med tanke på fremtidig bygg 12-15 m innenfor bergskråningen antas ikke å utgjøre noe problem. Når berget er blottlagt i forbindelse med utsprengning av kjeller bør man imidlertid foreta en ny vurdering av bergsprekkene i dette området for å verifisere den kartlagte sprekkageometrien.

Figur 6 Snitt A-A' i Figur 2 med typisk sprekkegeometri. Sprekkesett II går inn langs snittet og er dermed ikke vist på figuren.

Stabilitet av skråningen med tanke på bygget og kjelleren som er tenkt plassert 12-15 m innenfor bergskråningen antas ikke å utgjøre noe problem. Det bør foretas en ny sprekkekartlegging når berget i området der kjelleren skal sprenges ut blir blottlagt for å verifisere den kartlagte sprekkegeometrien.

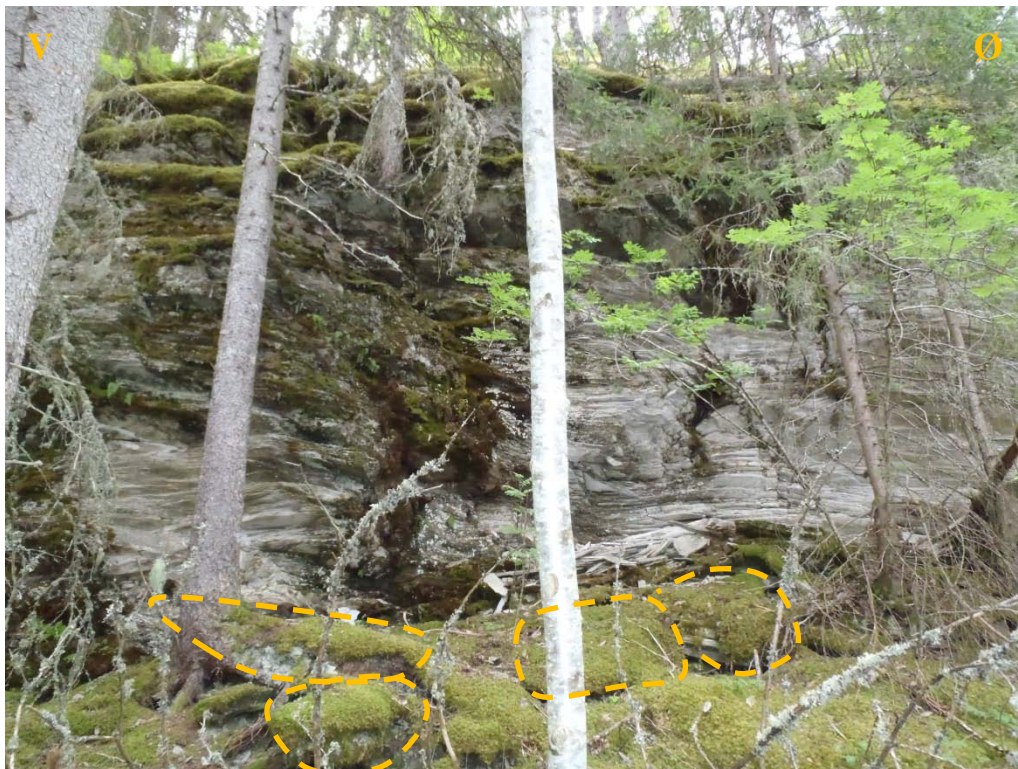
Figur 7 Bergblokker i foten av skråning mot Snåsavannet.
