MILJØSANERINGSBESKRIVELSE

INDERØY HELSEHUS, STRAUMEN
Anbudsgrunnlag 12.09.2019
Konkurransedokument/Vedlegg nr.11

MILJØSANERINGSBESKRIVELSE – INDERØYHEIMEN

OPPDRAGSGIVER: INDERØY KOMMUNE

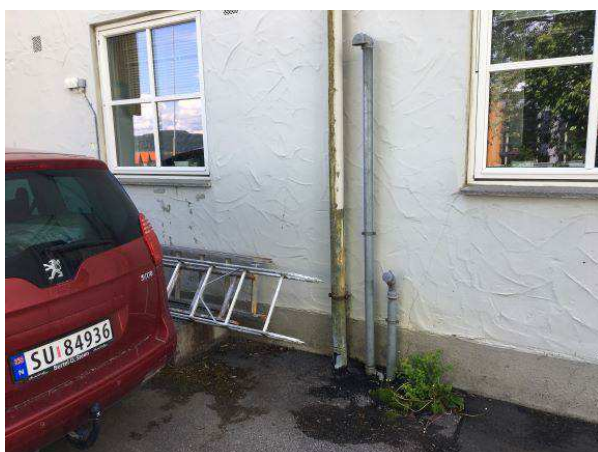
Foto 15: Nedgravd dieseltank utenfor bygg C

Det aller meste av hovedbygget har vannbåren radiatorvarme. Varme mottas fra fjernvarme, men det står fortsatt igjen en utfaset trepelletssilo og en nedgravd dieseltank fra tidligere bruk.

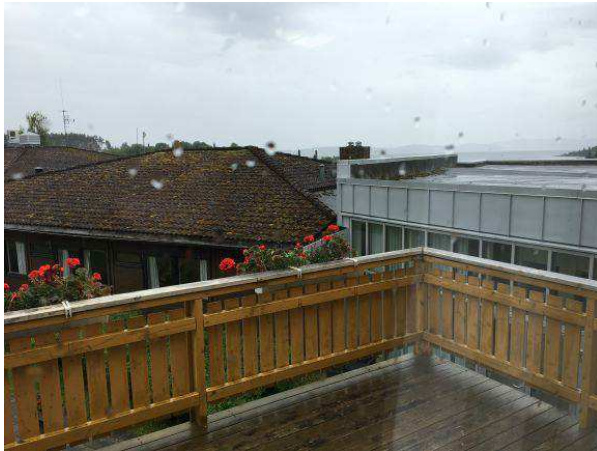
Foto 29: Tak bygg D

Kjølemedie i diverse kjøle- og frysemaskiner i sokkel i nærheten av storkjøkkenet må håndteres separat. Vi registrerte også varmepumper på tak av bygg D og på yttervegger på noen av småhusene.

Kjølevæske må tappes ned av kjøleteknikker og leveres til godkjent mottak.

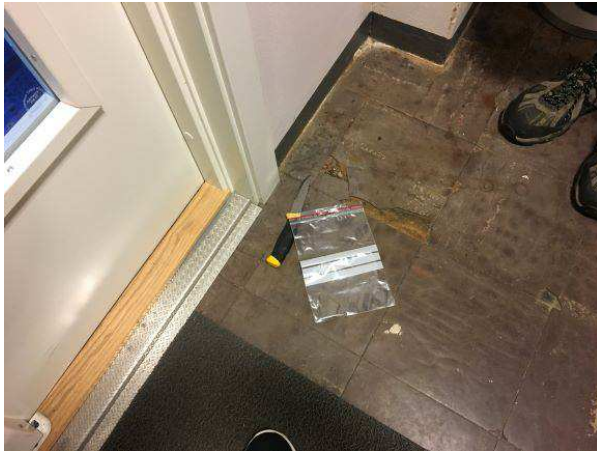
Foto 35: Prøve nr 1 - gulvbelegg. **Påvist asbest.**

- **Gulvbelegg:** Så godt som alle rom har gulvbelegg, og noen renoverte rom har nok i tillegg to lag. Vi så et mistenkelig belegg i trapperommet lengst nord i bygg C. Analysen påviste krysotilasbest. Forbehold om at det kan finnes mer asbestholdig gulv-belegg og/eller flislim under synlig belegg.

Alt asbestholdig materiale som fjernes eller berøres, må saneres av godkjent firma for asbestsanering og i henhold til de gjeldene asbest- og avfallsforskriftene.

Asbestavfall leveres som egen fraksjon til mottak for farlig avfall.

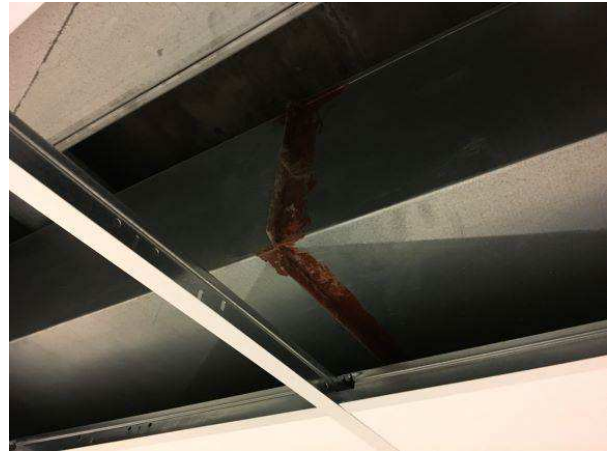
Foto 36: Prøve nr 2 – tettemasse. **Påvist asbest.**

- **Tettemasse ventilasjonskanaler:** Vi ser at det er brukt en rød tettemasse i kanalskjøtene i bygg D fra 1977. Vi tok prøve av tettemassen, og analysen påviste krysotilasbest. Sannsynligvis har derfor alle ventilasjonskanaler i bygg D som står igjen fra byggeåret asbestholdig tettemasse i skjøtene.

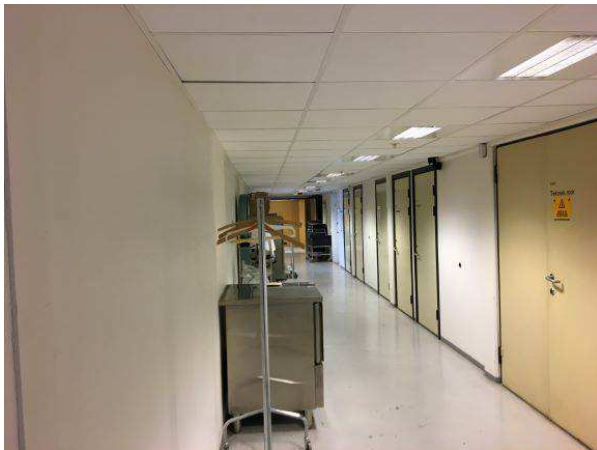
Foto 37: Prøve nr 3 – gulvmaling. Ikke påvist PCB.

Pga. bygningsalder kan det teoretisk ha blitt brukt maling som inneholder PCB. Vi tok en prøve av gulvmaling i korridor sokkel bygg D. Det ble ikke påvist noe PCB.
