FREDRIKSTAD KOMMUNE

## Miljøteknisk kartlegging og tiltaksplan for gravearbeider ved Jøtul AS

## Sammendrag

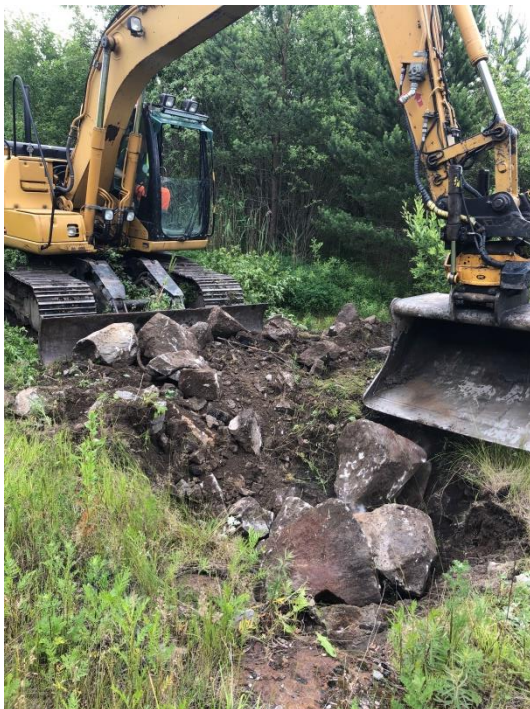
Figur 5: I punkt 3 var det svært mye stein, slik at vi ikke fikk gravd helt ned til 1,5m.

På grunn av store steiner og vanskelige graveforhold i punkt 3 ble det ikke foretatt mer enn én prøve. Denne ble tatt i øverste sjikt: 0 – 0,20 m.

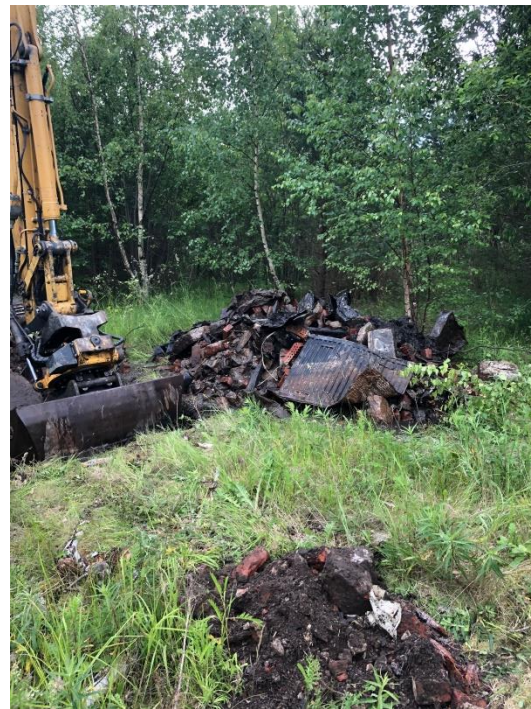
Figur 6: I punkt 4 var det mye gammelt avfall som jernrør, murstein, plastrør, osv.

Den miljøtekniske analysen av jordprøvene viser lav grad av forurensning, men på grunn av at det i deler av traséen finnes gammelt avfall må alle masser som fjernes eller som representerer overskuddsmasser fra området leveres til godkjent mottaksordning eller behandlingsanlegg med konsesjon etter forurensningsloven /1/. Massene må da bli transportert på en miljømessig forsvarlig måte, slik at eksponering og spredning i størst mulig grad unngås.

Avfall (byggavfall, husholdningsavfall, metallskrap, med mer) som graves opp, skal sorteres ut på stedet og leveres godkjent mottaksordning. Betongrester/fundamenter, asfalt eller annet avfall i grunnen regnes ikke som gravemasser, og skal håndteres som avfall etter kapittel 15 i Avfallsforskriften. Avfallsfraksjoner skal ikke graves ned.
