TEGN. NR. 18543-B03

Varden ungdomsskole

Rehabilitering av svømmehall
 Hovedsnitt B-B

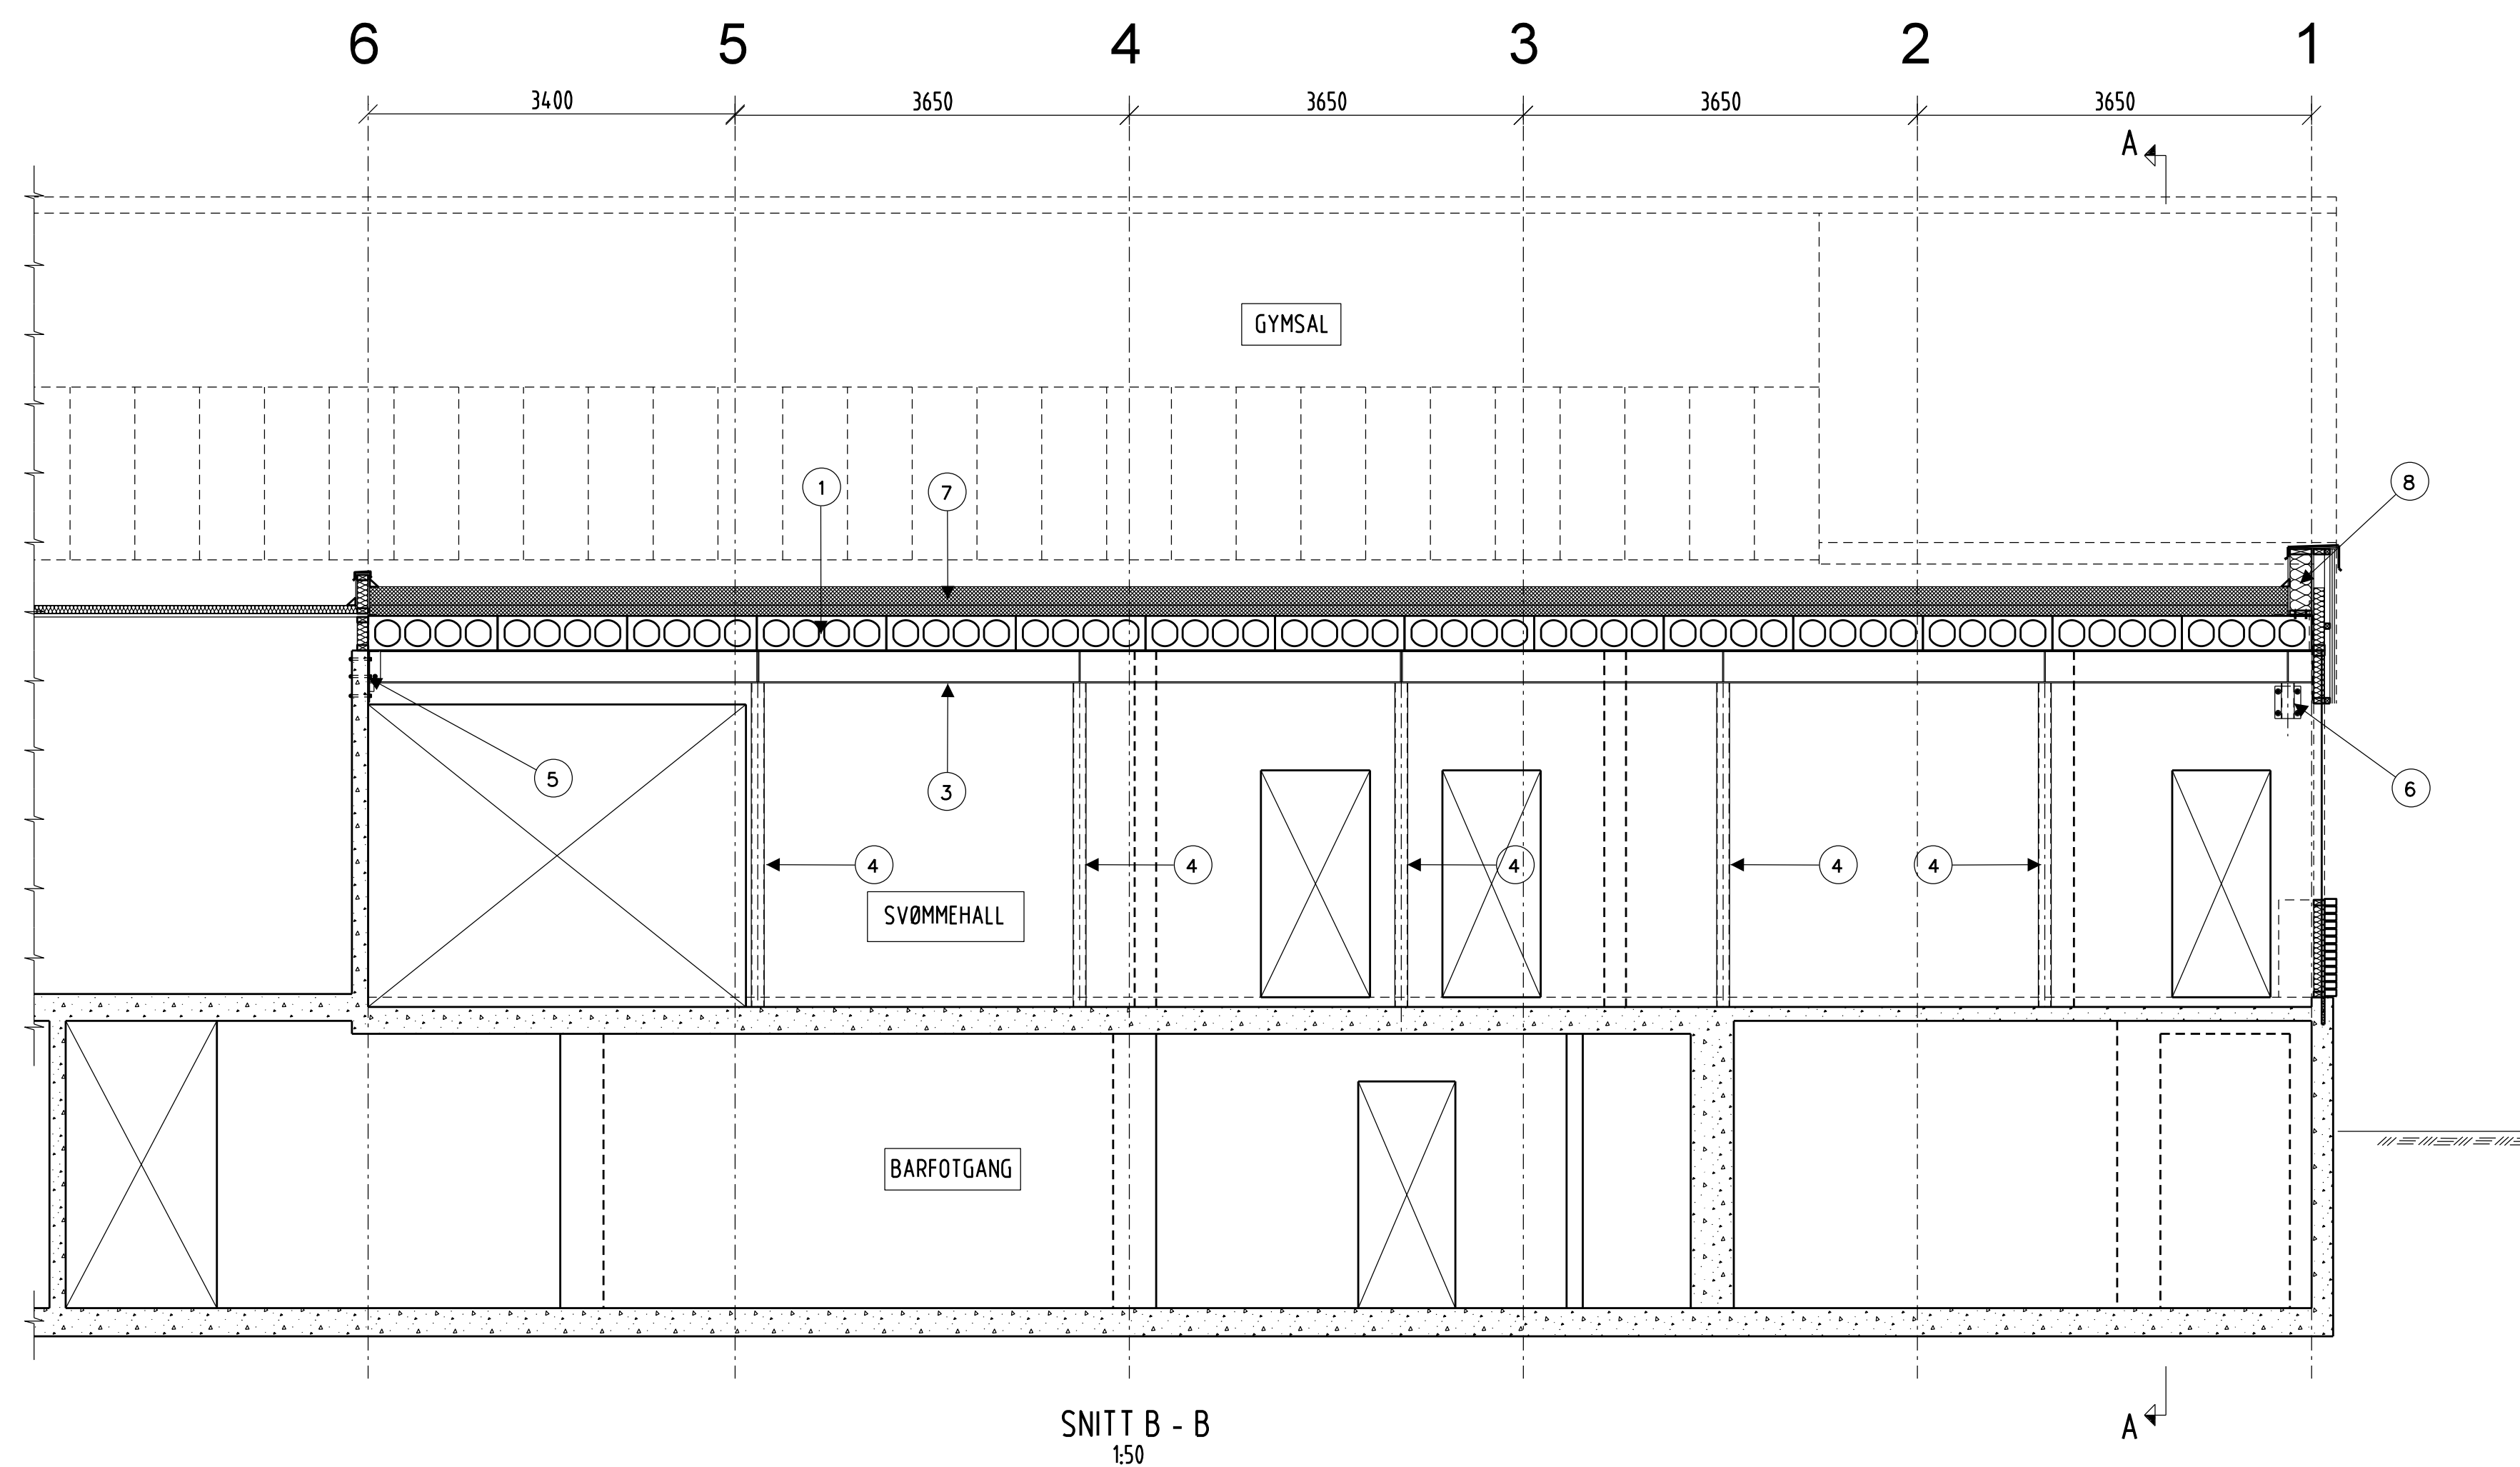
NY SITUASJON

- 1 NYTT TAK AV BETONGELEMENTER HD 320, SE TEGNING B10.
- 2 NYE OPPLEGGSVINKER, BJELKE B6 OG B7, L 120x120x12, SE EGEN TEGNING B21.
- 3 NY STÅLBJELKE B1 TIL B5, IPE 300, SE EGEN TEGNING B21.
- 4 NYE STÅLSØYLER S1, HUP 120x120x5, SE EGEN TEGNING B20.
- 5 NY OPPLEGGSBRACKETT 1, SE DETALJTEGNING B20.
- 6 NY OPPLEGGSBRACKETT 2, SE DETALJTEGNING B20.
- 7 NY TAKISOLASJON MED FALL, SE TAKPLAN
- 8 NY PARAPET, SE TAKPLAN.
