MILJØSANERINGSBESKRIVELSE

Kjølv Egeland's Hus, C-fløyen

Rapport nr.: MS01		Prosjekt nr.: 10214839		Dato: 21.01.2020	
Kunde: Statsbygg					
Kjølv Egeland's Hus, C-fløyen					
Sammendrag: Sweco Norge AS er engasjert av Statsbygg v/ Ove Raugstad for å utarbeide en miljøsaneringsbeskrivelse for C-fløyen til Kjølv Egeland's Hus ved UIS, med tanke på rehabilitering av tekniske systemer.					
Det er tatt materialprøve av betong, og prøven er sendt til analyse i laboratorium. Utvalget av prøver til analyse er gjort av miljøkartlegger Nils Færing. De viktigste funnene er som følger:					
<ul style="list-style-type: none"> • PAH i takpapp fra byggeår • Ftalater i gulvbelegg • Lavforurensing av krom (VI) i betong 					
En del fraksjoner må på denne bakgrunn leveres som farlig avfall, og behandles deretter. Det stilles krav til håndtering, lagring, transport og levering.					
Ved miljøkartlegging vil det alltid være en viss risiko for skjulte forekomster av helse- og miljøfarlige stoffer som ikke avdekkes. Det er derfor viktig at entreprenør som skal utføre riving/rehabilitering har kompetanse på området og følger opp med flere materialprøver ved behov. Byggherre må være forberedt på at det

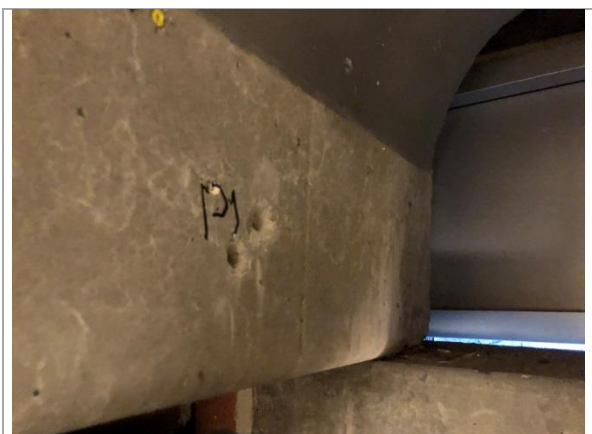
Det er registrert lavforurensning av krom (VI) i prefabrikkerte betongelementer i dekke mellom 2. og 3. etasje.

Sted (pr.nr)	Materiale	Omfang	Bilde	Farlig avfall
Himling i 2. etasje	Betong	Ca. 0,1 tonn	Bilde 1	Nei

Bilde 1: Betongelement i himling 2. etasje

Materialer som inneholder metaller over grenseverdier for farlig avfall skal sorteres ut i egne fraksjoner og leveres til godkjent mottak. Enheter som inneholder kvikksølv damp eller flytende kvikksølv skal håndteres og emballeres slik at knusing unngås.

Tunge materialer som er forurenset med metaller (over normverdi og under grenseverdi for farlig avfall) skal ivaretas for å unngå spredning av forurensning, og sluthåndtering er avhengig av den konkrete konsentrasjonen av metaller i materialet. Massene skal i utgangspunktet leveres til godkjent mottak. Se mer beskrivelse i kapittel 2.6 for gjenbruk av tunge rivemasser.

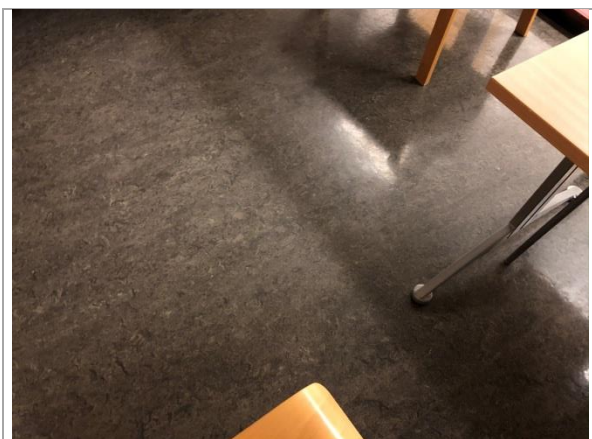
Det er antatt ftalater i konsentrasjoner over grenseverdi for farlig avfall i gulvbelegg i 3. etasje. Gulv må fjernes ved gjennomføringer i etasjeskiller.

Sted (pr.nr)	Materiale	Omfang	Bilde	Farlig avfall
Gulv i 3. etg.	Gulvbelegg av PVC	Ca. 2 kg	Bilde	JA

Bilde 2: Gulvbelegg i 3. etasje

Materialer som inneholder ftalater over grenseverdi for farlig avfall skal sorteres ut i egne fraksjoner og leveres til godkjent mottak. Materialer med lavere konsentrasjoner kan håndteres som restavfall.
