Solørbanen - undergang ved Heradsbygd

Geoteknisk datarapport
19254 nr. 1

Grunnundersøkelser august 2019

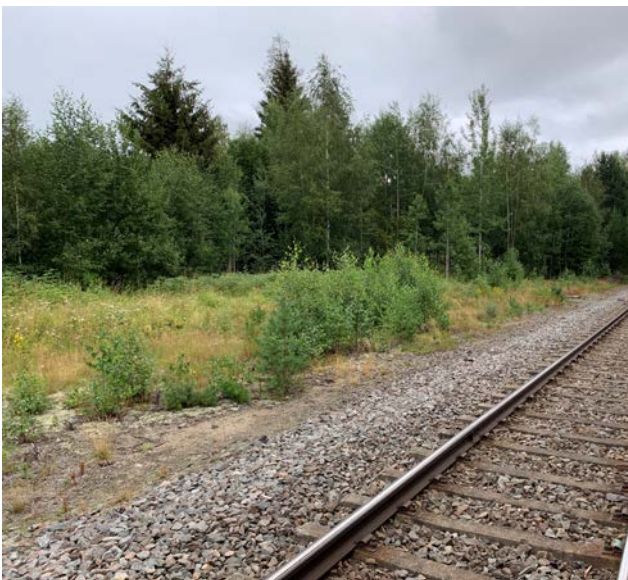
Figur 2.1 Bilde av terreng på nordsiden av Solørbanen.

Geotekniker Pål Harviken Skjæret har befart tomten ved utstikk av borpunkter den 08.08.2019. Figur 2.1 og figur 2.2 viser bilde av eksisterende terreng på nord- og sørsiden av Solørbanen.

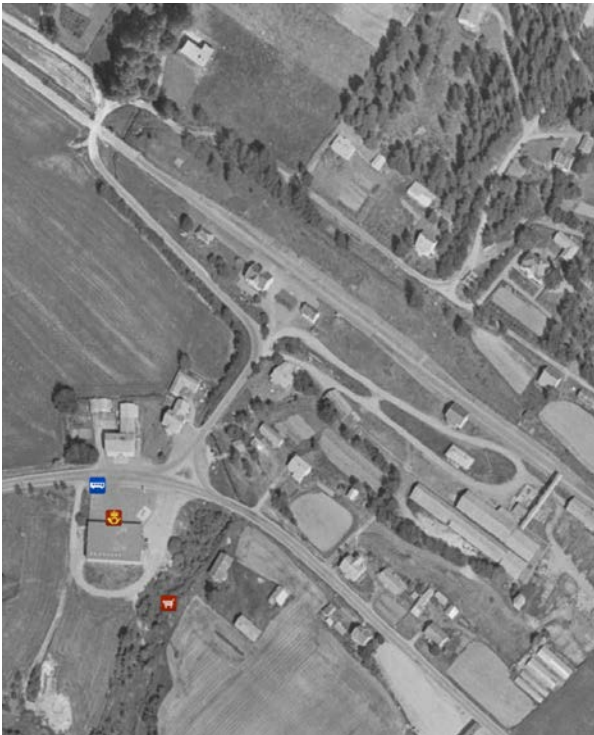
Figur 3.1 Flyfoto fra 1970.

Figur 3.1 og figur 3.2, hentet fra historiske flykart [3], viser områdets utvikling mellom 1970 – 2016. Bildene viser at dagens plassering av jernbanetraseen er uendret fra gjeldende plassering i 1970.

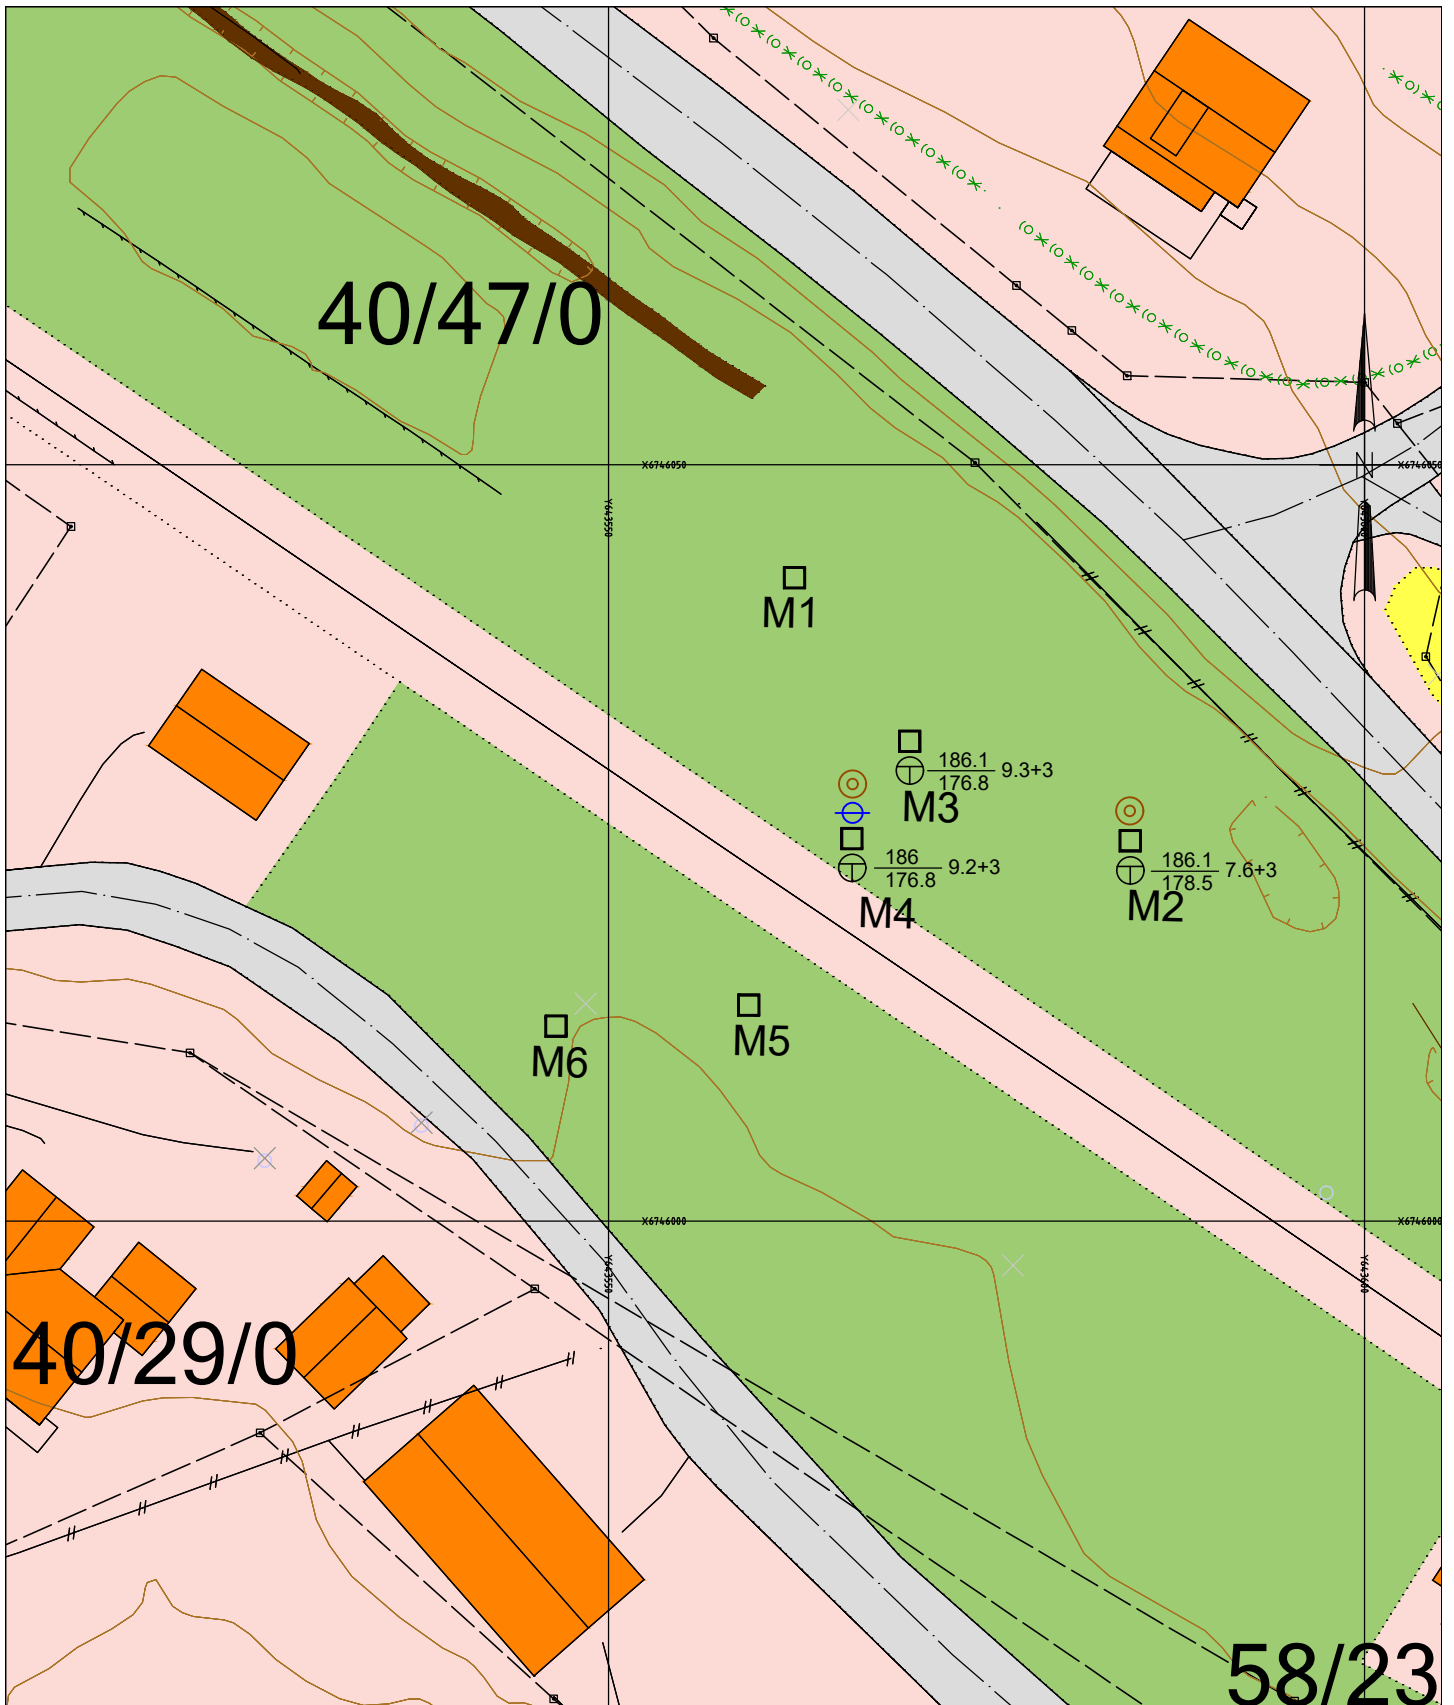
00	Original	07.10.2019	PHS	RMV
Rev.	Revisjonstekst	Dato	Ansvarlig	Kontrollert
Tiltakshaver			Tegning nr. R01A01	
Oppdragsgiver Elverum Kommune			Prosjekt nr. 19254	
Prosjekt Solørbanen - Undergang ved Heradsbygd			Format / Målestokk A4 / 1:500	
Tegningsstittel Situasjonsplan m/ boreddybder			Status Datarapport

En oversikt over utførte undersøkelser i plan er gitt i situasjonsplanen, se tegning R01A01. Totalsonderingene er vist som enkeltboringer på tegning R01B01 - R01B03. En generell forklaring av sonderingsmetoden er vist på tegning R01T01.
