Tømtebanen

19559 Notat RIG01

Geotekniske vurderinger

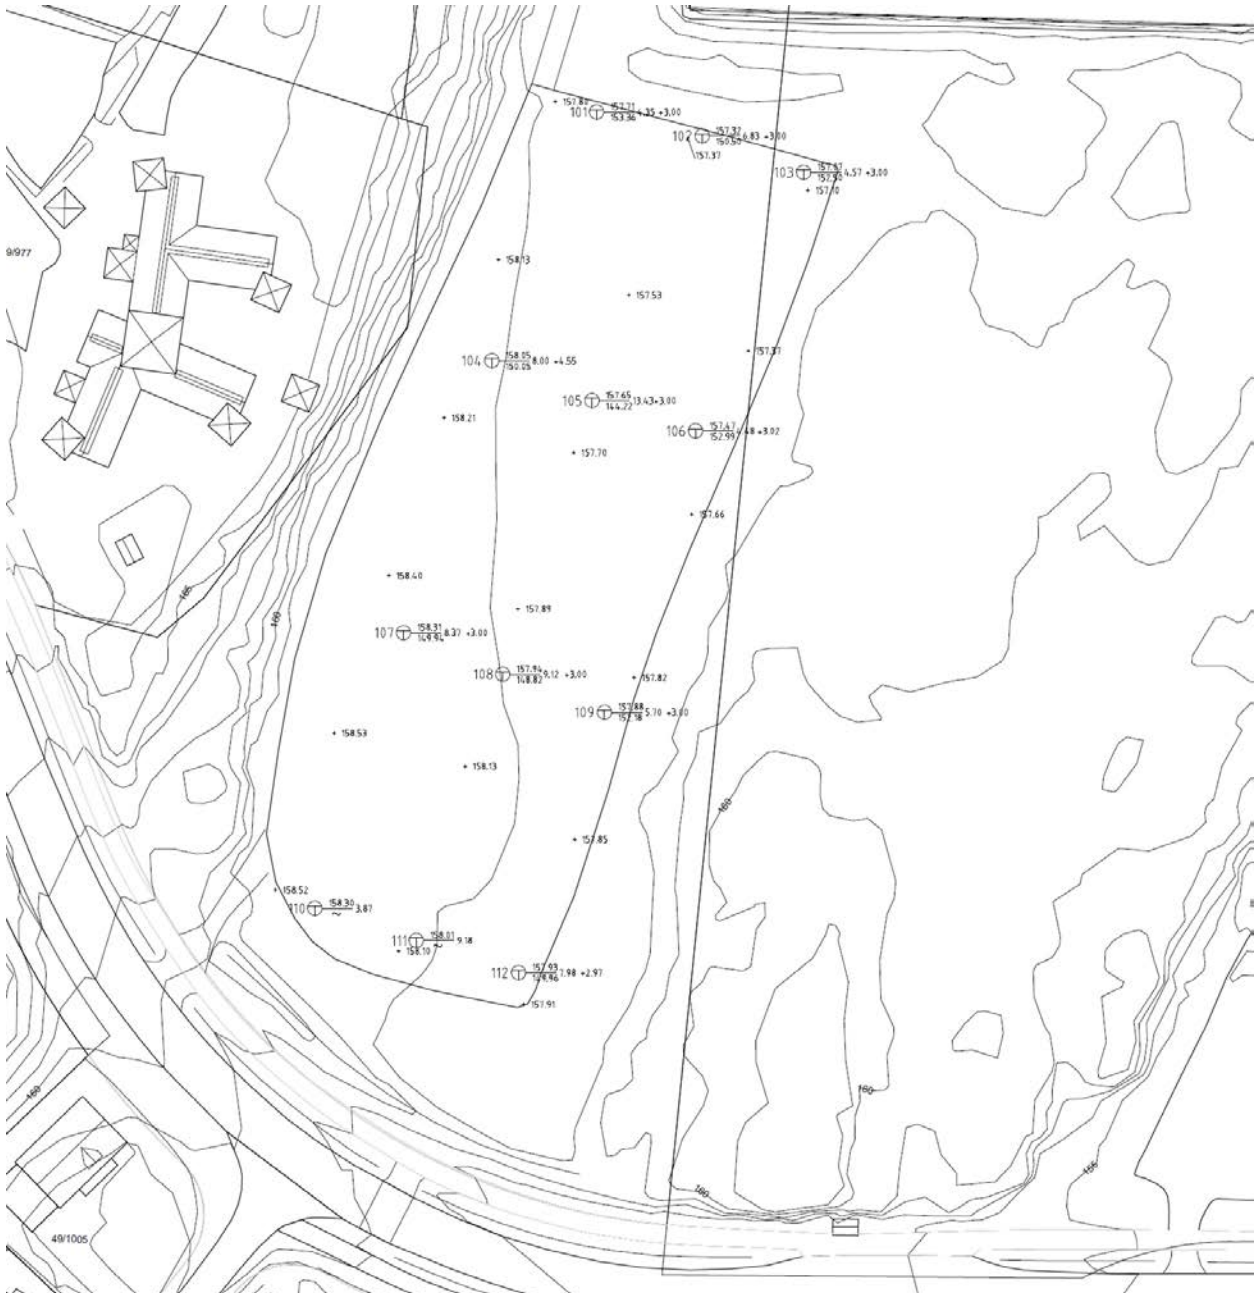
Det er utført grunnundersøkelser for tomten av Romerike Grunnboring, disse er oppsummert i en datarapport, ref. [3]. Det ble utført 12 totalsonderinger, som vist på figur 2.2, hvor det ble boret til berg i 11 av 12 borpunkt. Dybde til berg varierer fra 4,3 til 13,4 meter. Det ble ikke utført CPTU eller prøver, men noen av totalsonderingene indikerer at det er sensitive masser på tomten. Det er satt ned piezometer som indikerer at grunnvannet står ca. 0,6 meter under terreng.

Figur 2.2 Borplan fra Romerike Grunnboring, ref. [3]

Det er ikke utført CPTU eller prøver på tomten, men totalsonderingene indikerer at det er ulike lag med løsmasser. Noen av borpunktene indikerer sensitive masser og det er funnet kvikkleire og leire med sprøbruddegenskaper på tomten mot nordøst. Det er grunn til å anta at det også er kvikkleire og leire med sprøbruddegenskaper på denne tomten.

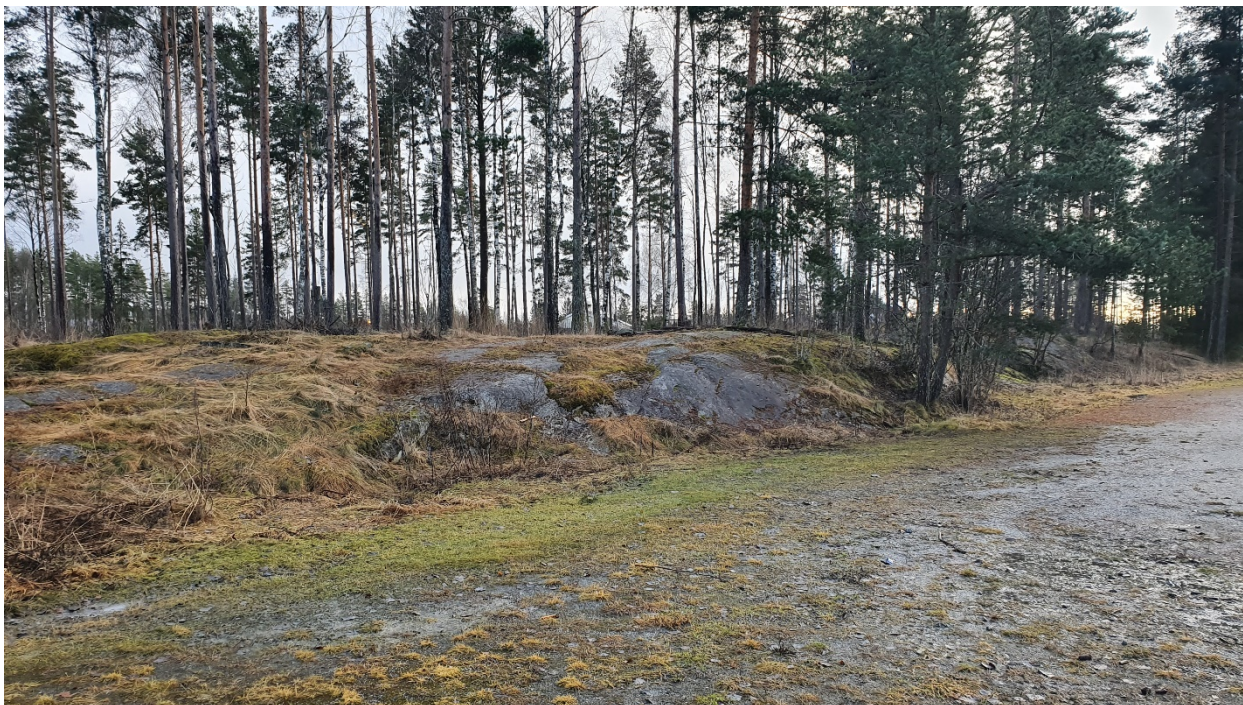
Det ble utført befaring av geotekniker Sindre Schanke 07. jan 2020 for å kartlegge berg i dagen. Se bilde fra befaring i figur 2.3.

Figur 2.3 – Berg i dagen observert under befaring

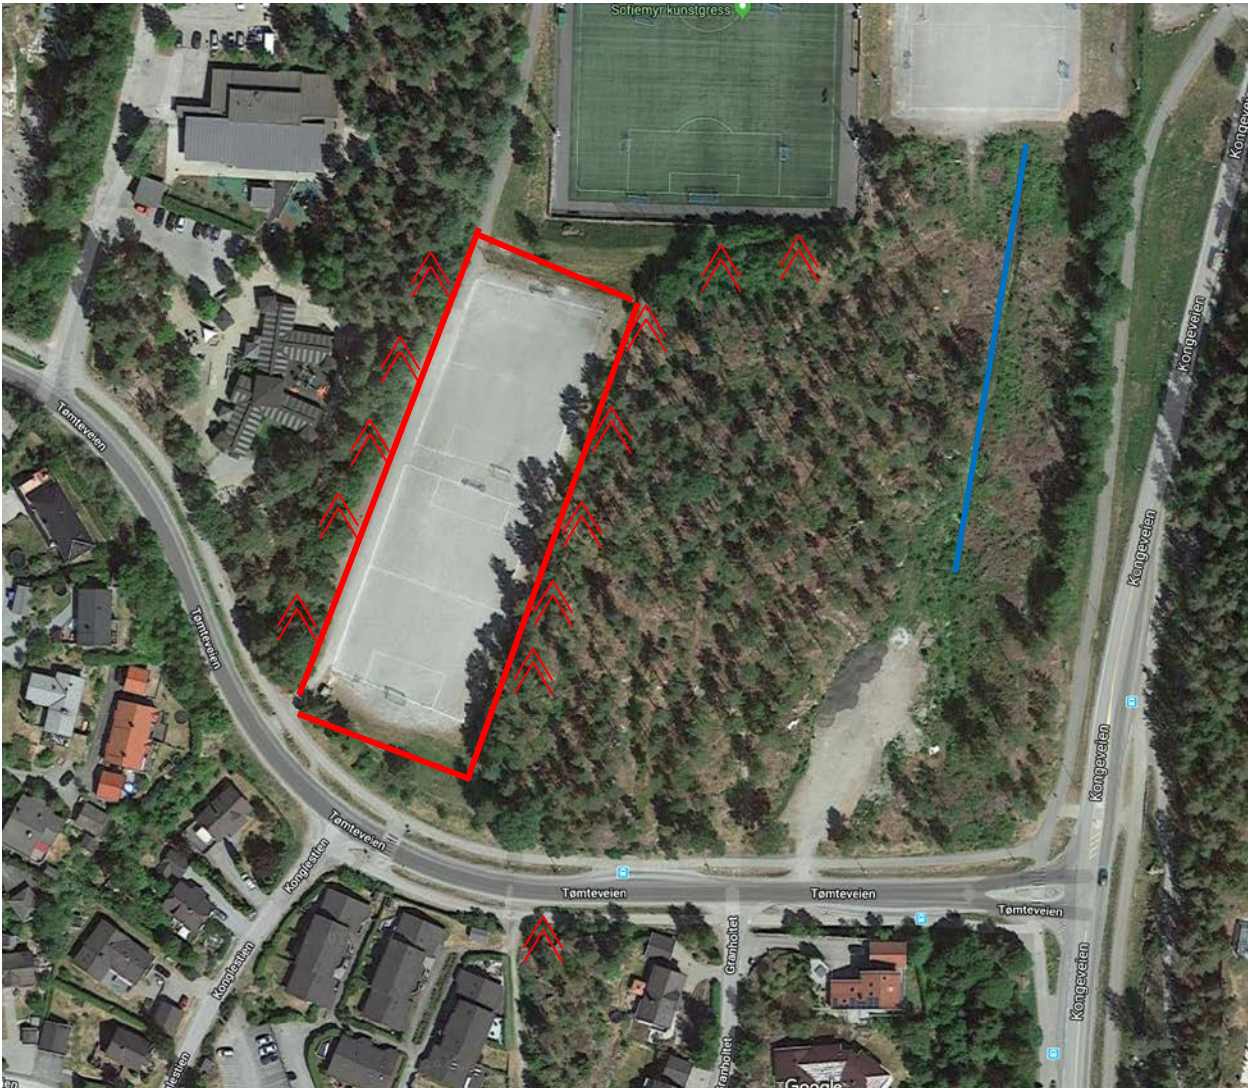
Det ble observert berg i dagen i området under befaring, se figur 3.1.

Figur 3.1 Bergobservasjoner under befaring. Tomt markert med rød strek. Ravine markert med blå strek

Det er berg i dagen på øst og vestsiden av Tømtebanen. Mot sør og nord er det slakere gjennomsnittlig helning enn 1:15. Følgelig utelukker observasjoner av berg i dagen at et ev. skred vil kunne strekke seg tilbake til aktuell tomt.
