## ► Miljøsaneringsbeskrivelse

SFO-bygg, Fjelltunvegen 25 og Fjelltunvegen 39

Oppdragsnr.: 5200356 Dokumentnr.: RIM0X Versjon: J01 Dato: 2020-03-13

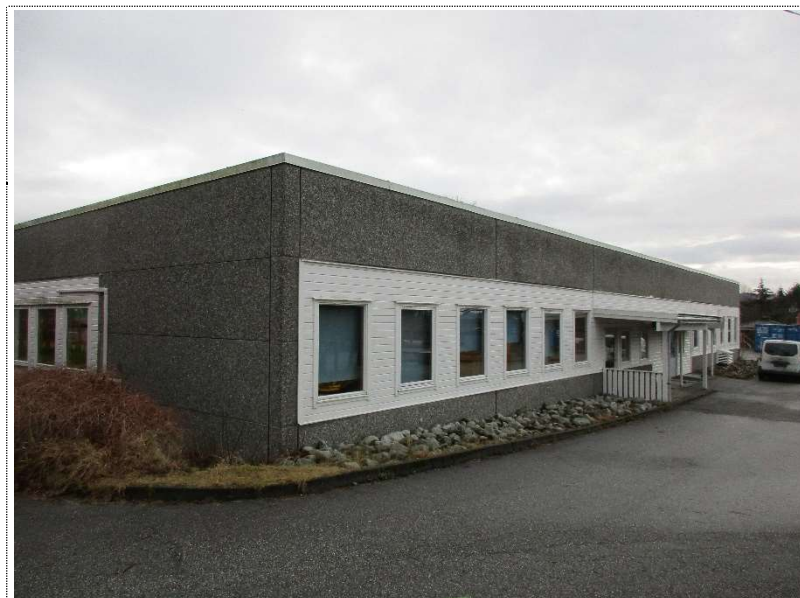
Betongelementbygg i primært én etasje. Teknisk rom og lager i andre etasje.

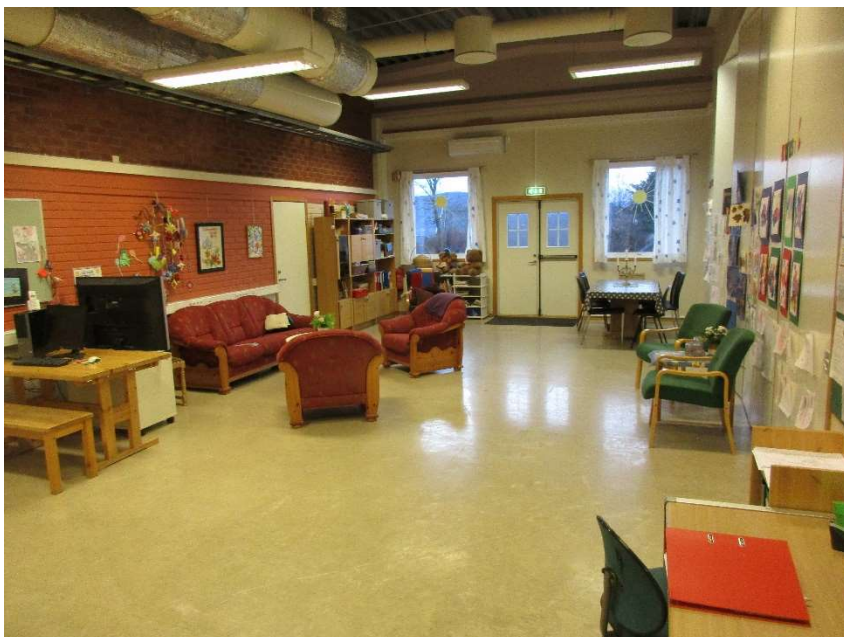
Det er vinylgulvbelegg på de fleste rom, bortsett fra entré (flis) og ventilasjonsrom (malt betong). Totalt ca. 655 m<sup>2</sup>.

Figur 2: Vinylgulvbelegg inne i SFO.

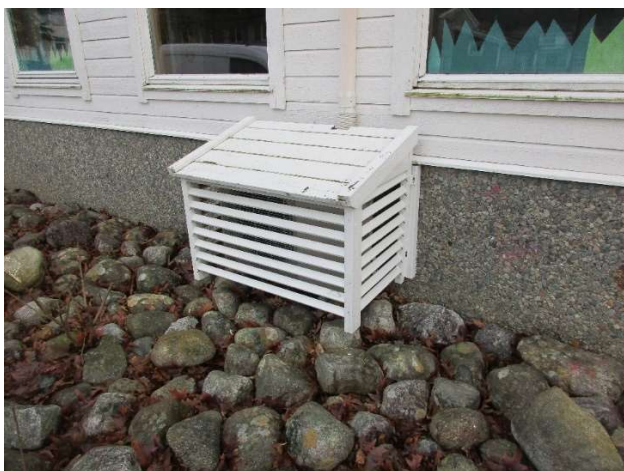
Det er en varmepumpe på hver fasade, totalt 4 stk.

Figur 3: Kjølemaskin på fasade.

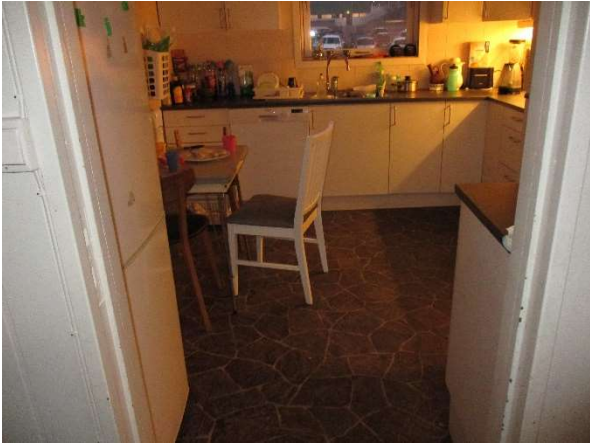
På kjøkken og bad i 1. etasje er det vinylgulvbelegg, samt i trapp og på det ene soverommet i 2. et. Totalt ca. 30 m<sup>2</sup>.

Figur 4. Vinyl på kjøkken.

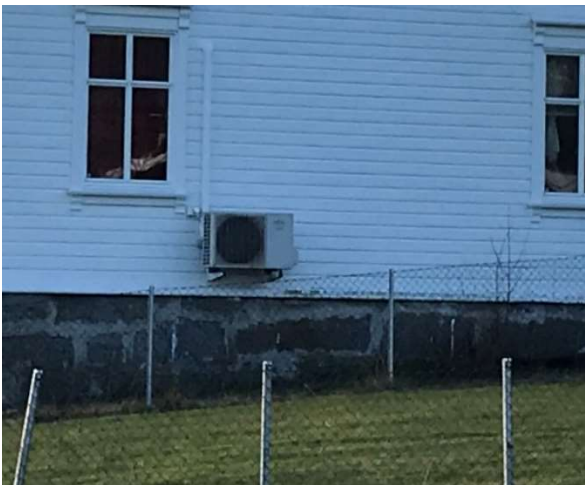
Det er 1 stk. varmepumpe tilknyttet stue i 1. etasje. *Fjernes av byggherre.*

Figur 5. Varmepumpe på fasade.

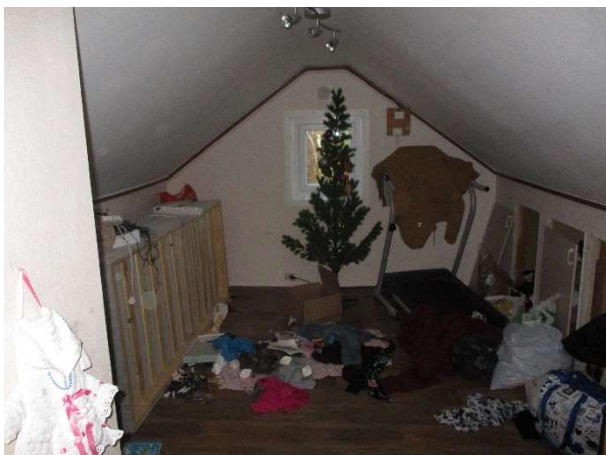
På loft er det vinylgulvbelegg i det innerste rommet, ca. 12 m<sup>2</sup>.

Figur 6. Vinyl på gulv innerste rom på loft.

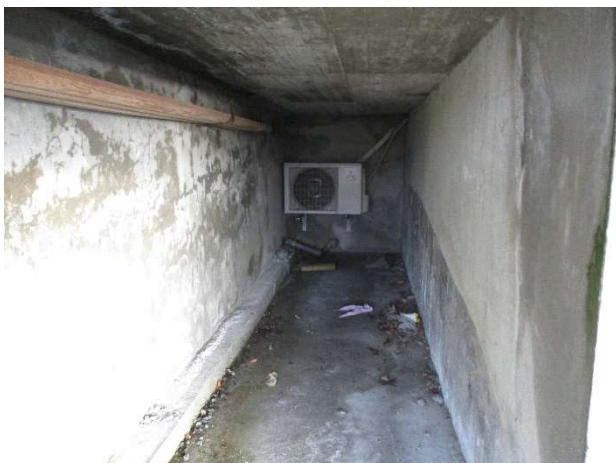
Det er 2 stk. kjølemaskin plassert under veranda. Den ene går til stue i 1. etasje den andre til kjeller.

Figur 7: Kjølemaskiner under/ved veranda.

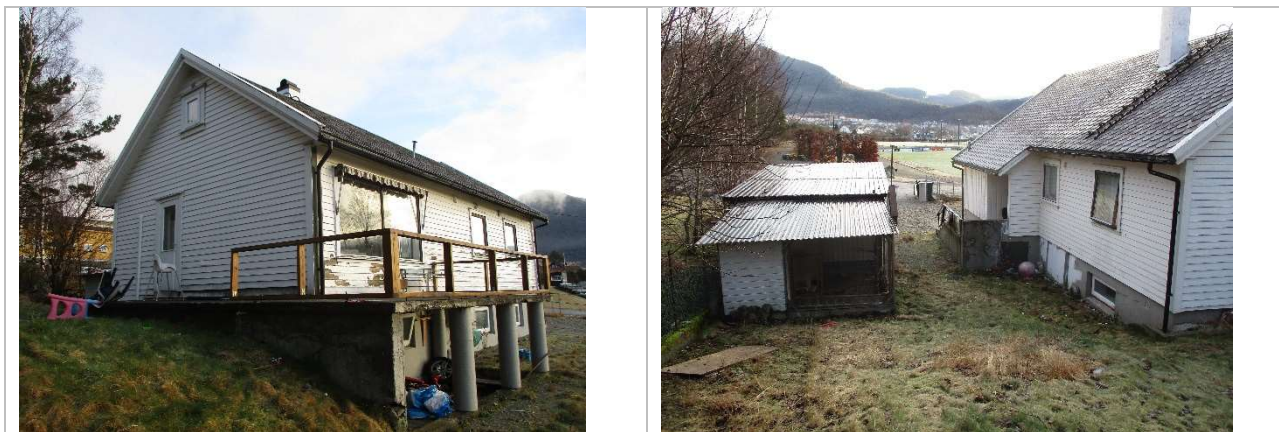
Ute er det litt forskjellige konstruksjoner i tre, som sannsynligvis er trykkimpregnert. Som f.eks. påbegynt rekkverk på veranda, deler av hønsehus mm. Totalt ca. 0,3 tonn.

Figur 8: Eksempel på konstruksjoner i impregnert trevirke.

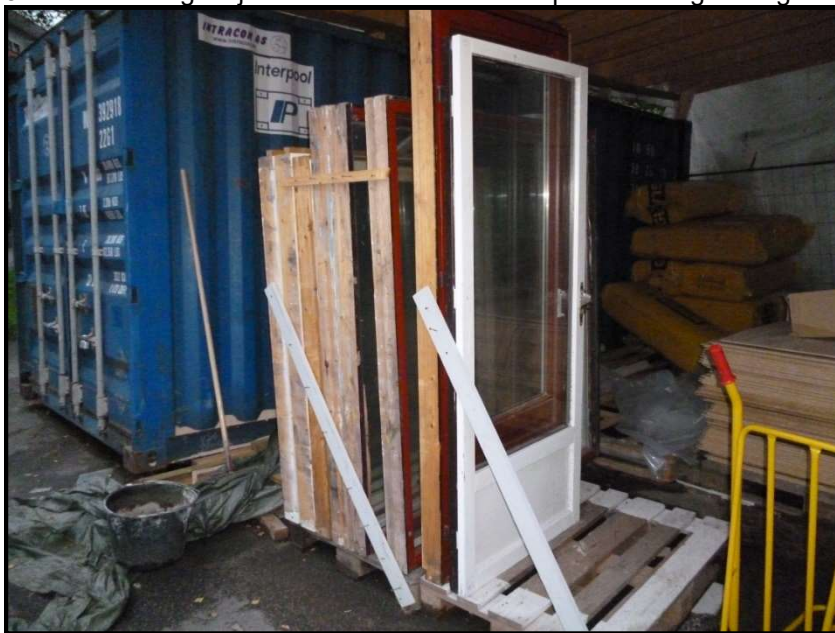
Figur 9: Slik kan vinduer og balkongdører klargjøres for transport.

Fremgangsmåten for miljøsanering av klorparafinholdige isolerglassvinduer og -balkongdører er som beskrevet under:

1. Vinduene tas hele ut av veggen.
2. Vanligvis settes vinduene stående på en trepall og spikres fast/til hverandre med trelekter på skrå. Dette for å gjøre opplasting og håndtering av vinduene under transport og på mottaket så enkelt som mulig.
3. Vinduene settes i container eller rett på lastebil.
4. Glasset må ikke knuse under uttak eller transport.
5. Leveres til godkjent avfallsmottak som klorparafinholdig isolerglassvindu.
