Notat RIM 04

Statsbygg

Ullersmo fengsel

Miljøkartleggingsrapport og miljøsaneringsbeskrivelse

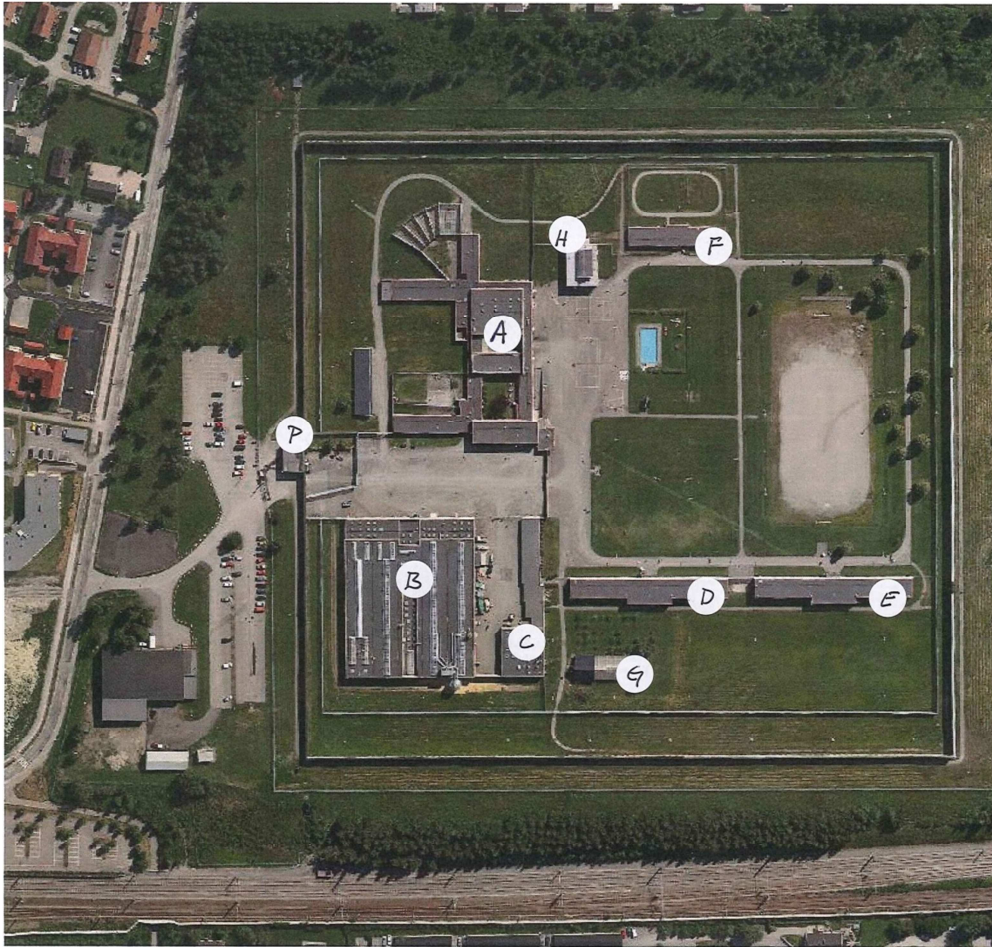
Fig. 1 Bygningsbetegnelser brukt i denne rapporten.

Ullersmo fengsel ble oppført på slutten av 1960-tallet og ble åpnet i november 1970. Fengselet ligger innenfor en mur som omgir et kvadratisk areal på 99 mål. Bygningsmassen består hovedsakelig av flere forlegningsbygninger, en til to etasjer høye, som skissert i fig. 1 under.
