# Miljøsaneringsbeskrivelse Møllergata 3

## NYTT REGJERINGSKVARTAL

Asplan Viak har gjennomført en miljøkartlegging av helse- og miljøfarlige stoffer ved Møllergata 3 (Print shop). Kartleggingen ble gjennomført 12.3.20 og er gjort i forbindelse med en planlagt riving/rehabilitering av bygget. Planlagt rivestart er satt til januar 2021.

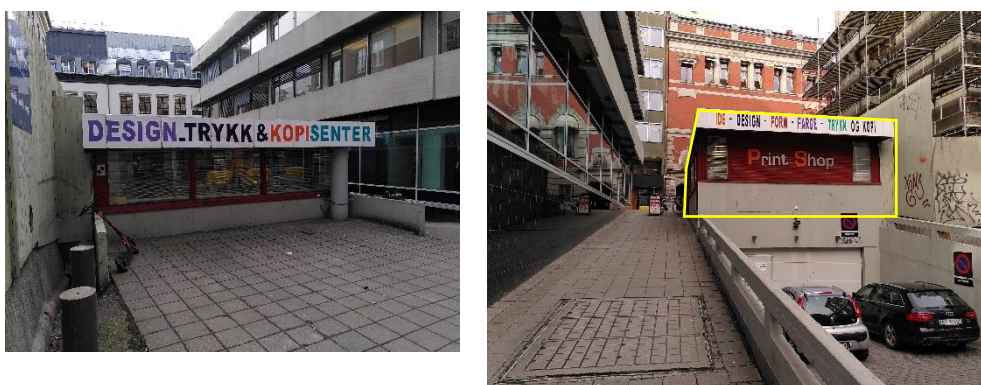
Figur 2: Fasadebilder av Print-shoppen (fra Grubbegata, sett mot sør-øst (venstre) og fra Møllergata, sett mot nord-vest. Gul ramme viser til hvilke deler av bygningsmassen som skal rives.

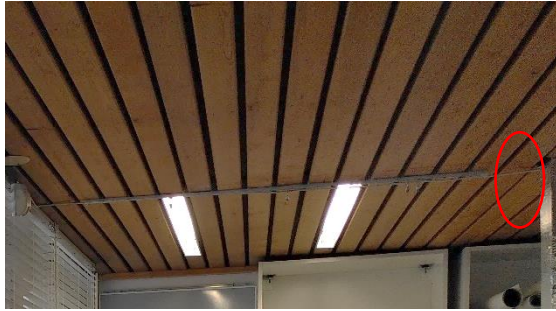
**Bilde A1:** Prøve P1, svart papp over panel i himling.

Prøve nr.	Bildenr. (vedlegg A)	Sted	Type prøvemateriale	Analysert for:	Resultat* (mg/kg)
P1	A1	Himling	Svart pappsperre	Asbest	Ikke påvist
P2a	A2	Grunnmur (utvendig)	Betong m/maling (borprøve)	Metaller, PCB	Ikke påvist over grenseverdi i M14
P2b				Cr +VI	
P3	A3	Grunnmur (utvendig)	Maling på betong	Metaller, PCB	Ikke påvist over grenseverdi i M14

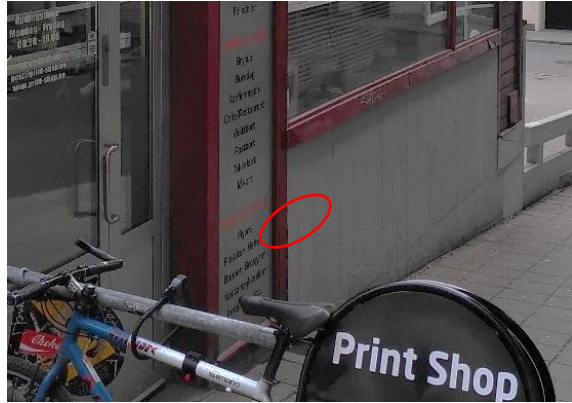
**Bilde A2:** Prøve P2, malt betong

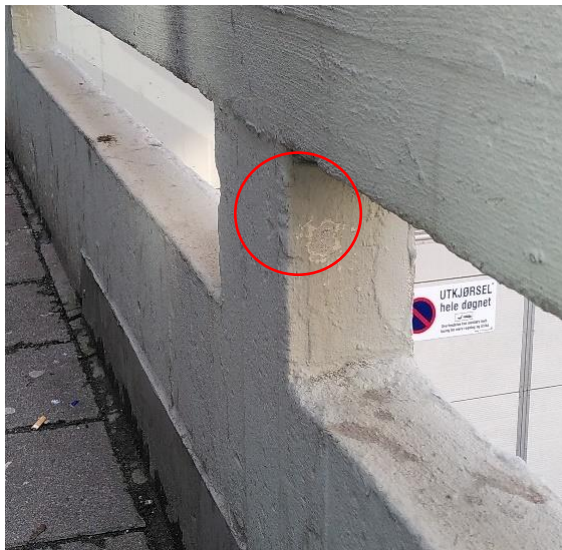
**Bilde A3:** Prøve P3, maling på betong (prøve tatt ved rekkverk rett bortenfor bygget).
