Miljøsaneringsbeskrivelse Møllergata 13

NYTT REGJERINGSKVARTAL

D02	27-04-2020	Disiplinkontroll				PSNI		
C01	27.04.2020	AM-RA-0030_Miljøsaneringsbeskrivelse_Møllergata_13				SBER	PSNI	
Rev.	DATO	TEKST				LAGET	KONT.	GODKJ.
1004910	H102	AM	RA	0030	D	02	(UO)	
PROSJEKT	KONTRAKT	FAG	DOK.TYPE	LØPENR.	REV.INDEKS	REV.NR.	GRADERING

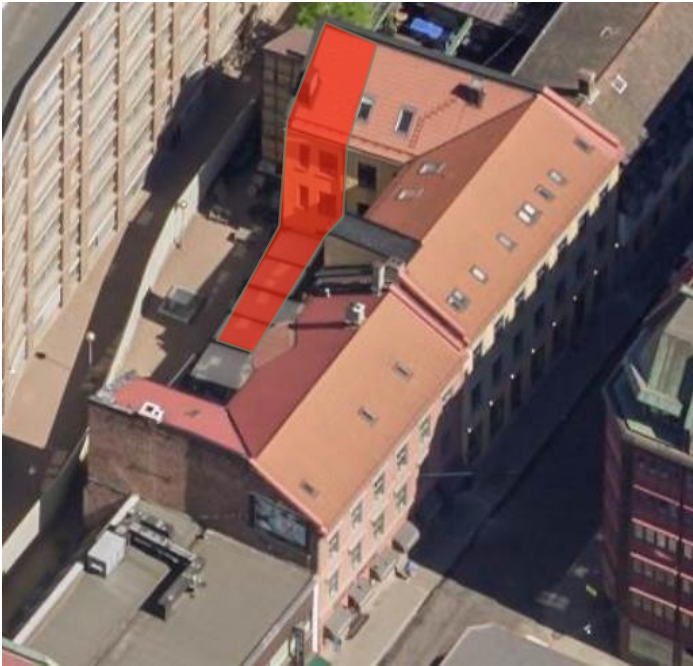
Figur 2: Skråfoto av M13 (sett mot nord), Omtalt bygningsdel vist med rødt. Hentet fra 1881.no/kart.

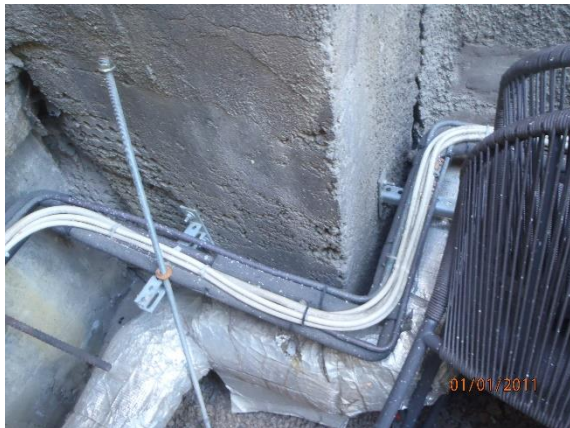
Bilde A2: Rørisolasjon av cellegummi ved rør mellom AC-anlegg i bakgård og M13
