Oppdragsgiver: **Molde eiendom KS**

Oppdragsnr.: **5197142** Dokumentnr.: **5197142-RIG-N02**

## ► Geoteknisk notat – vedlegg til konkurransegrunnlag for Lubbenes kunstgressbane

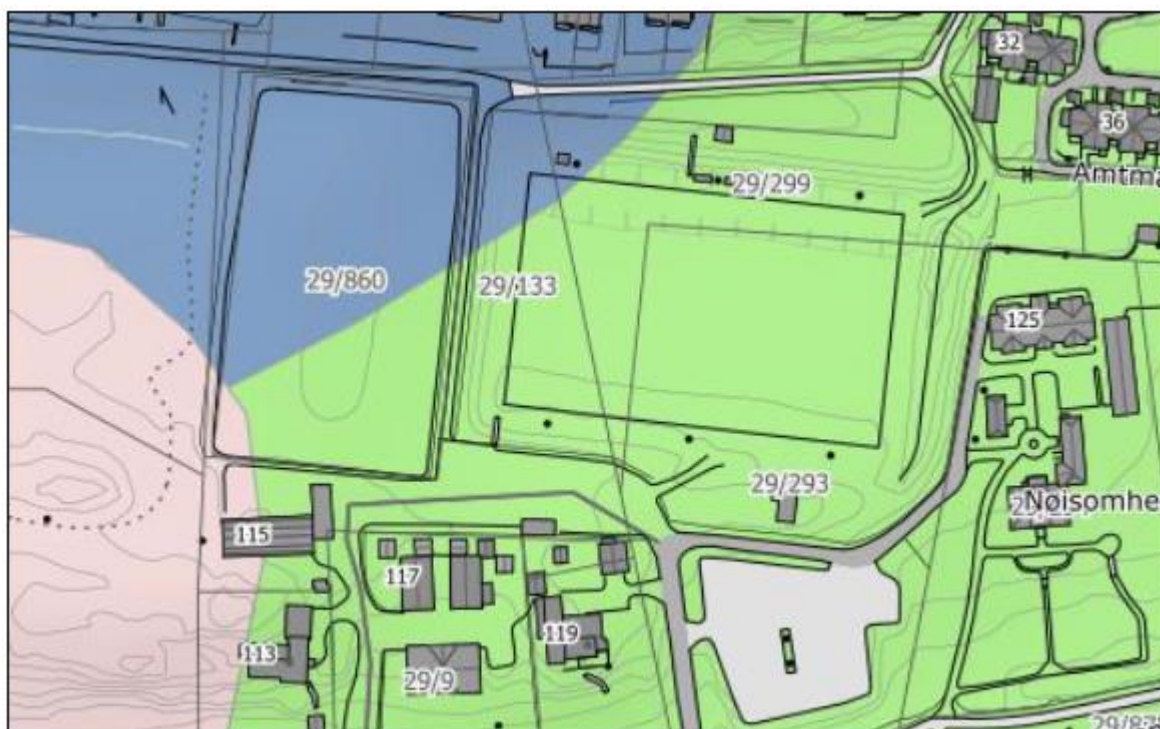
## 3 Løsmassekart

Løsmassekartet fra NGU viser avsetninger av tykk morene (grønt), marin strandavsetning (blått) og bart fjell/tynt dekke (rosa).

Det foreligger lite informasjon om grunnforholdene på og rundt Lubbenes kunstgressbane. Løsmassekartet viser kun en grov kartlegging av det øvre laget i jordprofilen. For å få kjennskap til grunnens egenskaper i dybden er det nødvendig med geotekniske undersøkelser – her prøvegraving. Da prøvegravingen foreløpig ikke er gjennomført må det tas noen innledende antagelser av grunnforholdene, slik at man har et grunnlag å jobbe ut ifra.

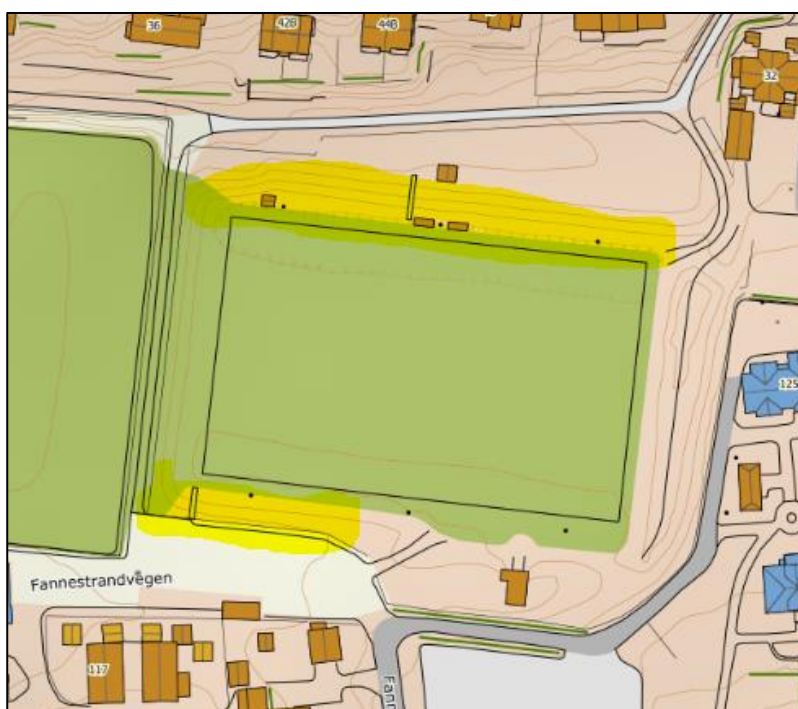
Det skal etableres støttemurer/gravitasjonsmurer på nordsiden av banen og i sør-vestre hjørne av banen:

I konkurransegrunnlaget er det pga. usikkerhet rundt stedlige masser, antatt en foreløpig graveskråning på 1:2 for utgraving av snødeponi og murer. Dette er en konservativ graveskråning, som forhåpentligvis kan skjerpes noe etter prøvegravingen. Graveskråningen har også innvirkning på mengde tilbakefyllingsmasser, som må avregnes etter den geotekniske prosjekteringen er ferdigstilt.

Den nordre støttemuren har foreløpig følgende geometri:

Nord	
Murbredde topp	Prosjekteres
Murbredde bunn	Prosjekteres
Fronthelning	Mellom 5:1 og 3:1
Høyde	1 +0,5 m
Løpemeter	118 m

Mur går litt opp i vest – inntil eksisterende mur.

Mur avtar i øst mot trapp

Den sørvestlige støttemuren har foreløpig følgende geometri:

Sør	
Murbredde topp	Prosjekteres
Murbredde bunn	Prosjekteres
Fronthelning	Mellom 5:1 og 3:1
Høyde	1,74 + 0,5 m
Løpemeter	40 m
